Bodenbelastungsgebiet Dornach  
Zusatzuntersuchungen P3  
- Synthesebericht -

Retrospektive Nutzungsentwicklung 1877, 1917, 1927

## Anhang A1-2 - Regressionsanalysen Boden-Kompost

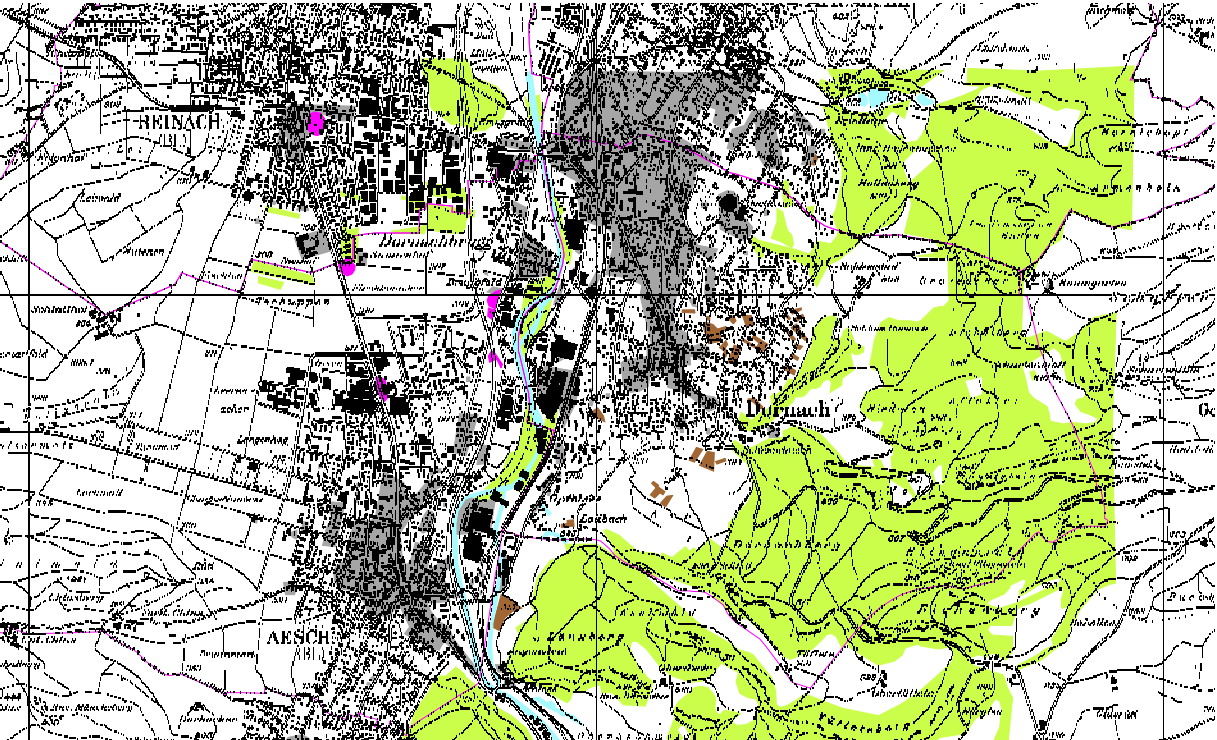
Karteninterpretation 1931

Retrospektive Nutzungsentwicklung 1931, 1939, 1945

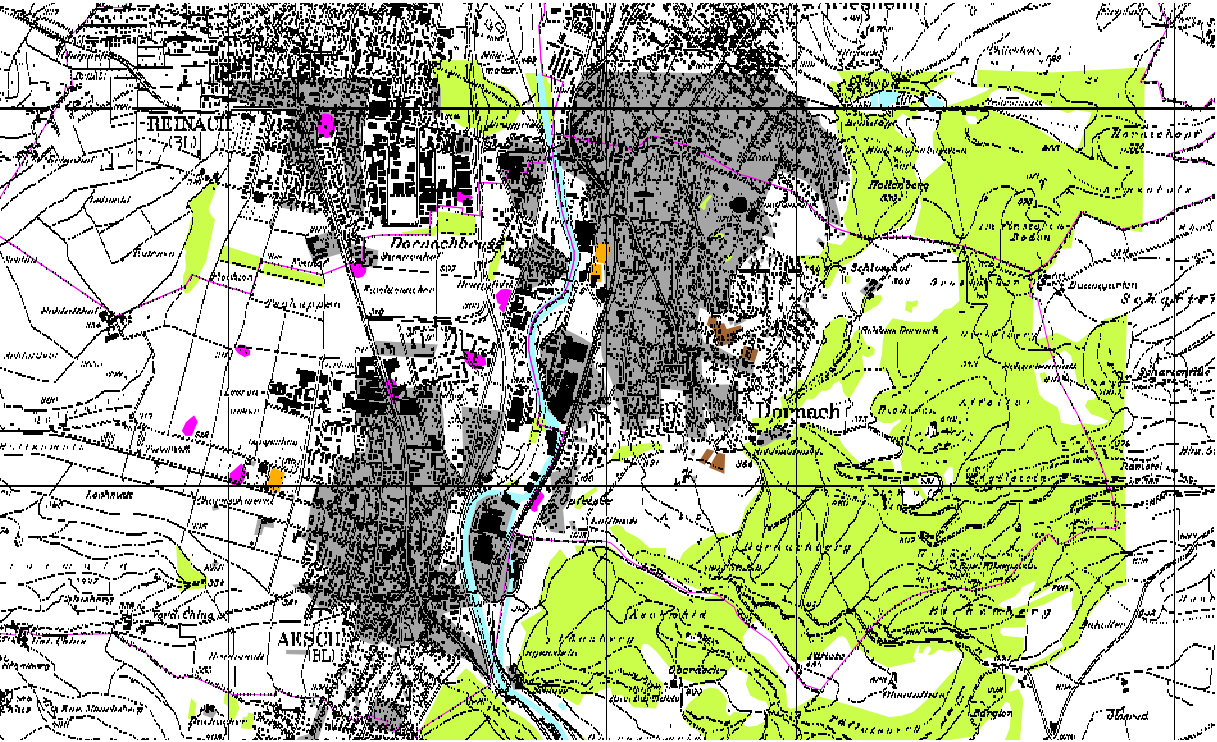
Karteninterpretation 1959

Retrospektive Nutzungsentwicklung 1959, 1964, 1970

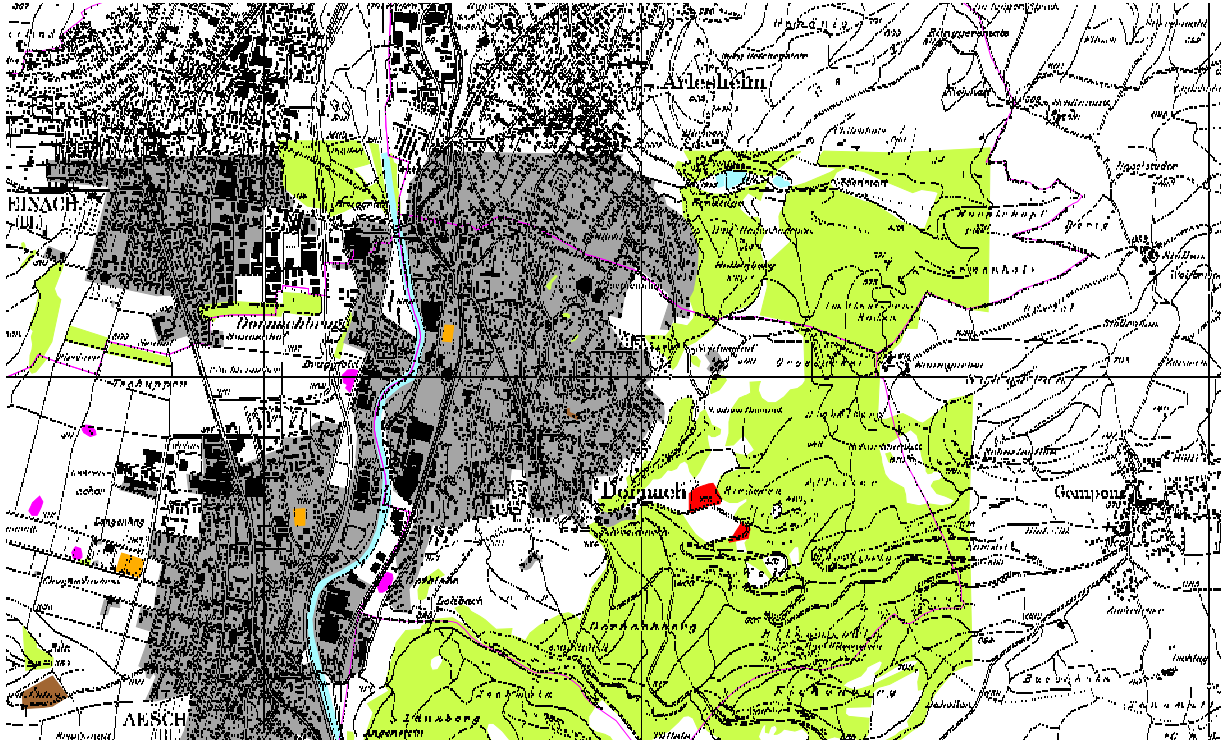
Karteninterpretation 1976

Retrospektive Nutzungsentwicklung 1976, 1982, 1988

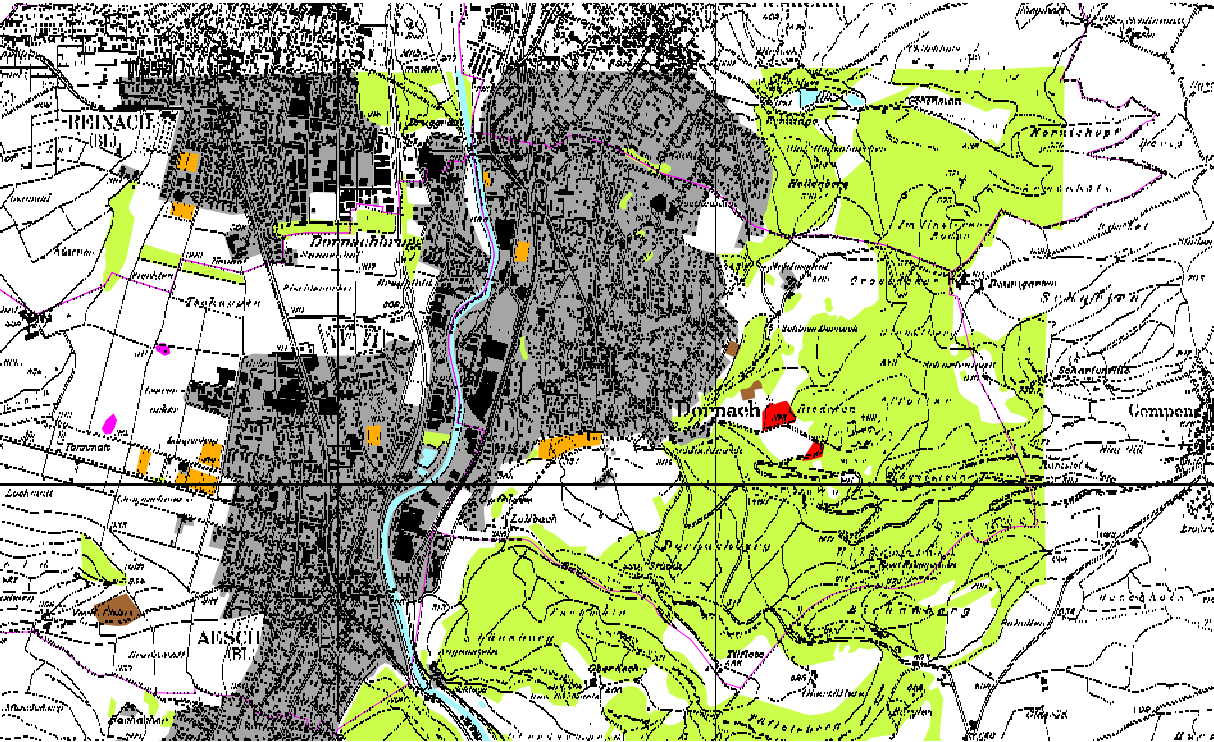
Karteninterpretation 1994

Retrospektive Nutzungsentwicklung 1994, 2000

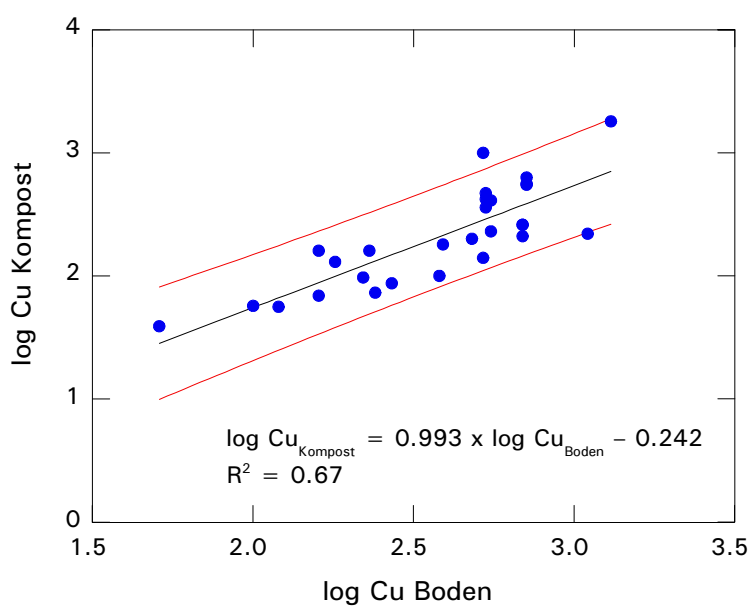
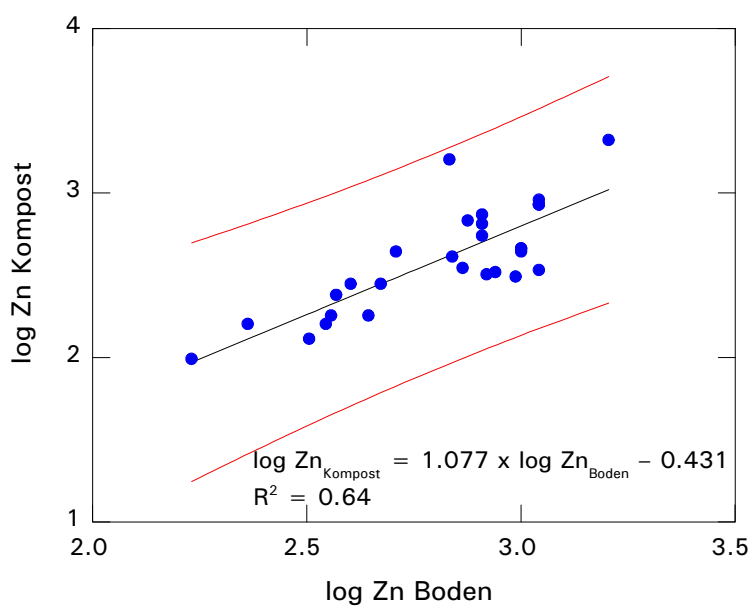
Abbildung A1-2: Regressionsanalysen Boden – Kompost für Kupfer und Zink. Die roten Linien geben die 5% und 95%-Konfidenzintervalle an.

Tabelle A2-1: Pearson-Korrelationsmatrix, SM-Gehalte in Boden und Kompost

Anmerkung: Falls vorhanden, wurden die SM-Gehalte der Entnahmetiefe 0-5 cm verwendet
