Beilage 1.05

# Hochwasserschutz- und Revitalisierungsprojekt Aare Olten - Aarau

## Fachbericht Auen

Bern / Aarau, 19. November 2012

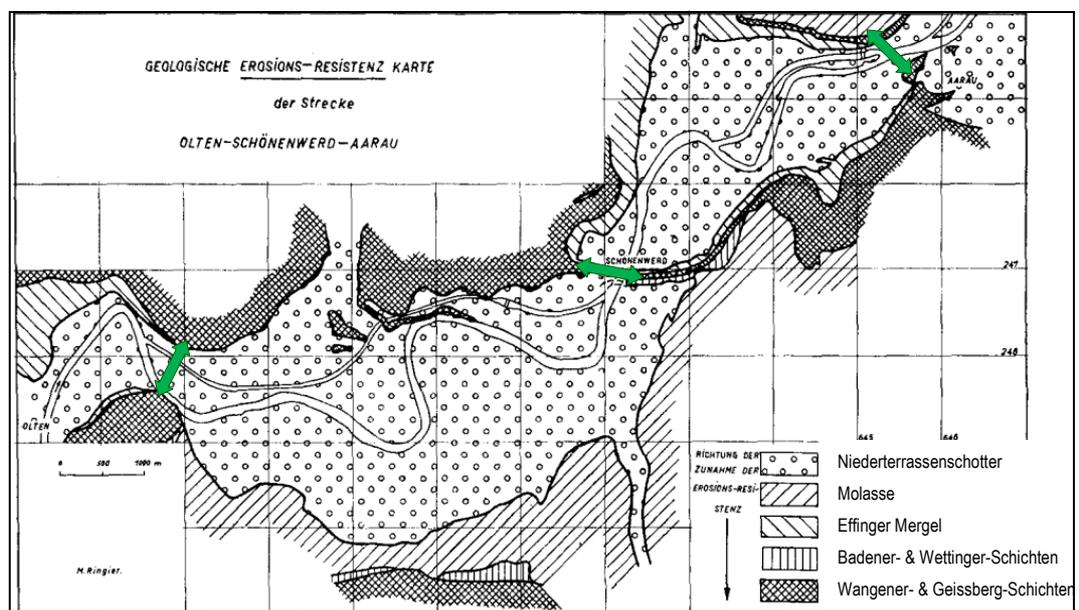
Abbildung 1-1 Die Aare zwischen Olten und Aarau verläuft in einer Schotterebene. Felsriegel bei Olten, Schönenwerd und Aarau trennen im Projektgebiet zwei eigene Geländekammern (nach Ringier 1951, ergänzt).

Die quer zum Aaretal verlaufenden Felsriegel in Olten, Schönenwerd und Aarau waren nicht nur frühe Siedlungs- und Brückenorte, sondern sie bilden zwei ausgeprägte Geländekammern (Abbildung 1-1). Die Ebenen des Niederamts und des Aarauer Schachens werden von Juraschichten der Born-Engelbergfalte (bis Aarau) auf der Südseite und dem eigentlichen Jura auf der Nordseite eingefasst.

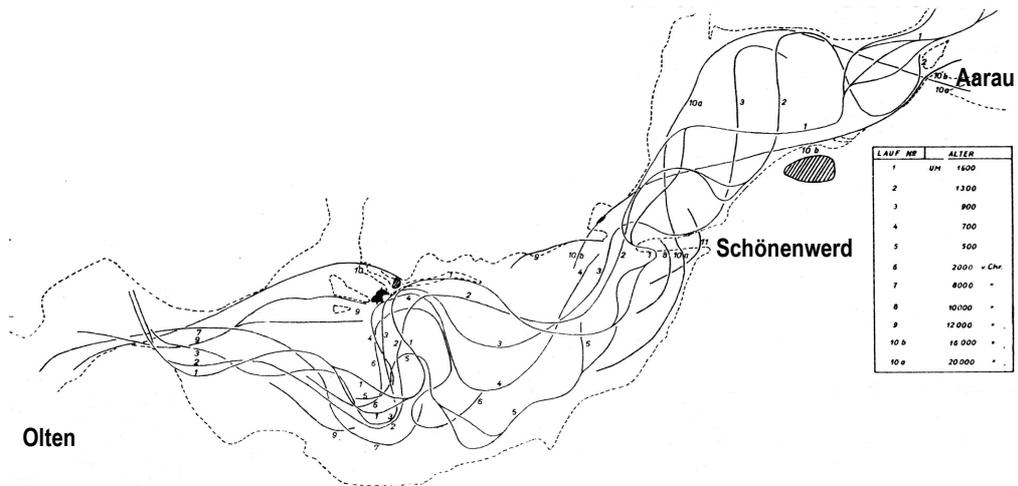
Abbildung 1-2 Darstellung alter Aareläufe zwischen Olten und Aarau (Ringier 1951).

In der Schotterebene verlagerte die Aare ihren Lauf regelmässig und mit gleichzeitiger Eintiefung in die Kiesschichten (Abbildung 1-2 und Abbildung 1-3). Spuren alter Aareläufe, vor allem frühere Steilufer an Aussenkurven (Prallhänge), sind im Projektgebiet deutlich zu erkennen.

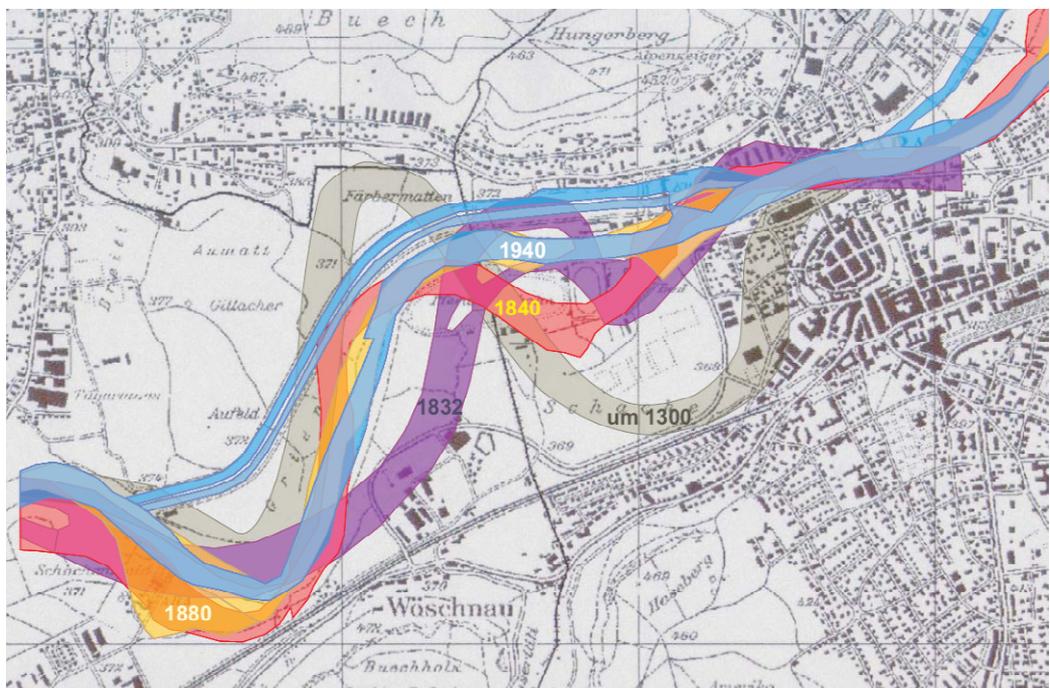
Abbildung 1-3 Vergleich der verschiedenen kartierten Aareläufe zwischen Schönenwerd und Aarau (ANL; Quelle: historische Karten aus [www.agis.ch](http://www.agis.ch)).

Der Verlauf der Aare lässt sich auch anhand von Dokumenten und Karten seit etwa 1300 erfassen (Abbildung 1-3). Die Aare hat im Laufe der Jahrhunderte die gesamten Talebenen gestaltet. Alle Schachengebiete sind aus ehemaligen Auen entstanden.

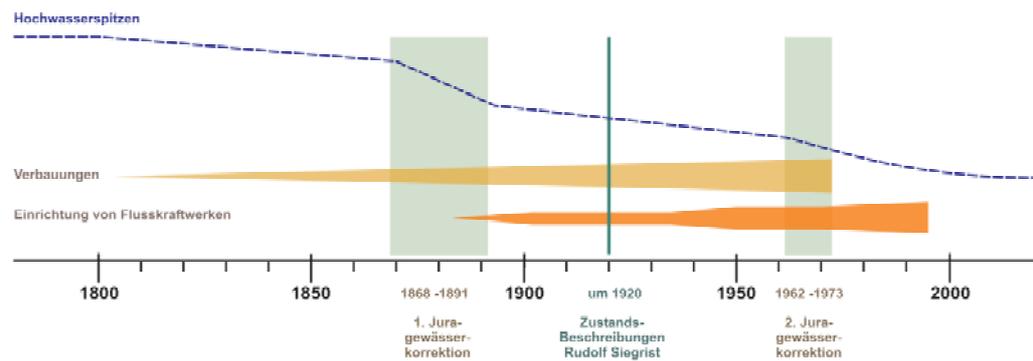
Abbildung 1-4 Schematische Darstellung der massgeblichen Einflussparameter auf die Wasserführung und die Auenflächen der Aare in den letzten 200 Jahren.

Die Flussverbauungen entlang der ganzen Aare vom Thunersee bis zum Rhein, die um 1800 begonnen haben, und die beiden Juragewässerkorrekturen reduzierten die Auen, verringerten aber auch die Hochwasserspitzen und Überschwemmungsflächen (Abbildung 1-4).

Wie die Abbildung 1-4 zeigt, waren in der Zeit der Beobachtungen von Siegrist die Veränderungen an der Aare bereits unwiderruflich eingeleitet (1. JGK), die Natur aber hatte den Wandel noch nicht vollständig vollzogen.

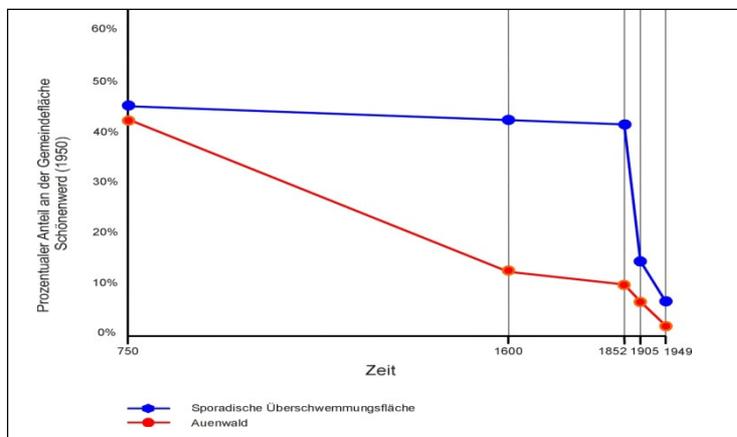
Abbildung 1-5 Entwicklung des Auenwalds und der sporadischen Überschwemmungsfläche um Schönenwerd (Ringier 1951, verändert).

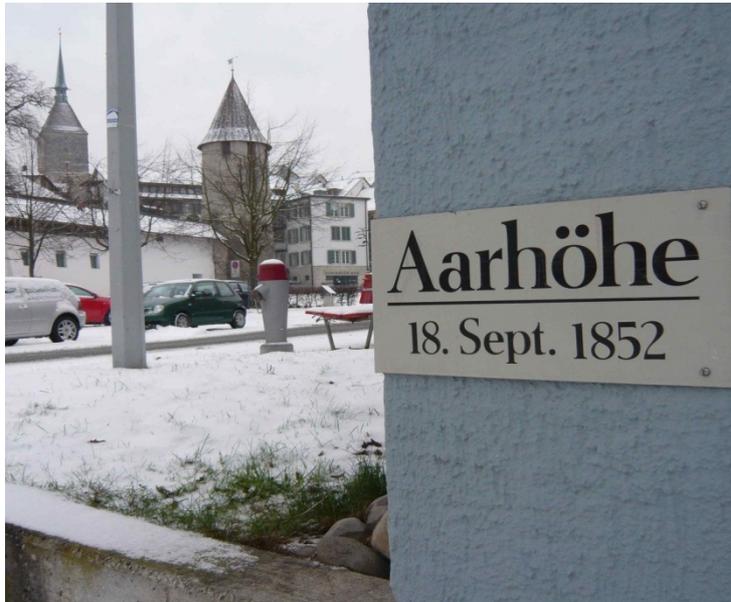
Abbildung 1-6 *Hochwassermarken am alten Feuerwehmagazin an der Asylstrasse in Aarau. Das Wasser reichte bis an die Stadtmauer.*

Zschokke (1933) beschreibt die Aaregrösse vom 17./18. September 1852: Im Schachen zwischen Schönenwerd und Aarau reichte das Wasser von Talhang zu Talhang. Die Hochwassermarken am alten Feuerwehmagazin an der Asylstrasse in Aarau bestätigt diesen Beschrieb (Abbildung 1-6).

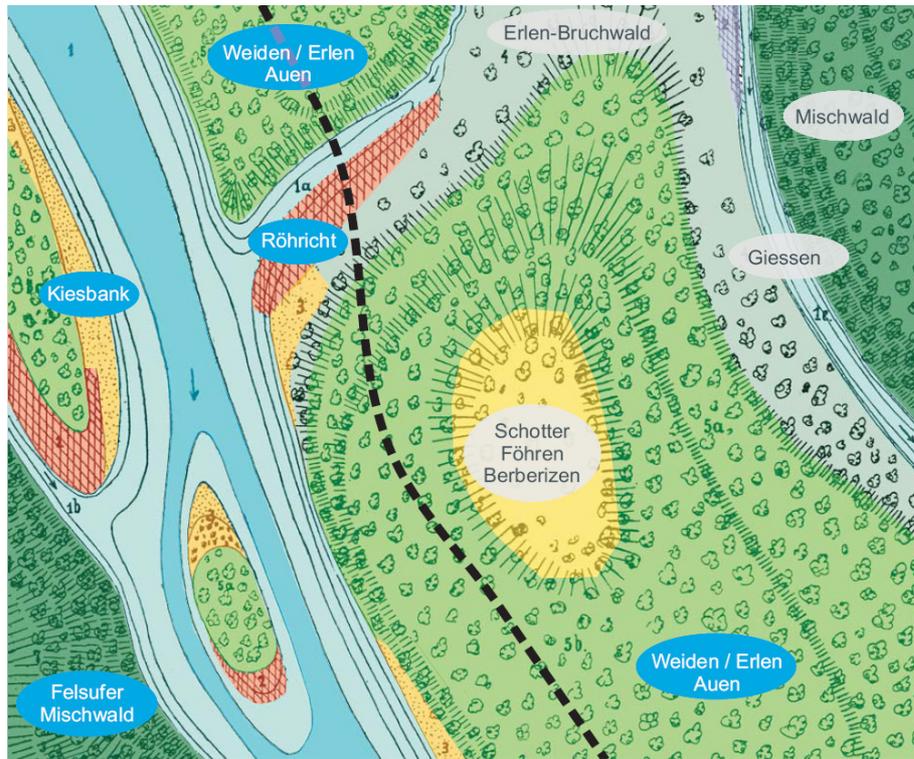
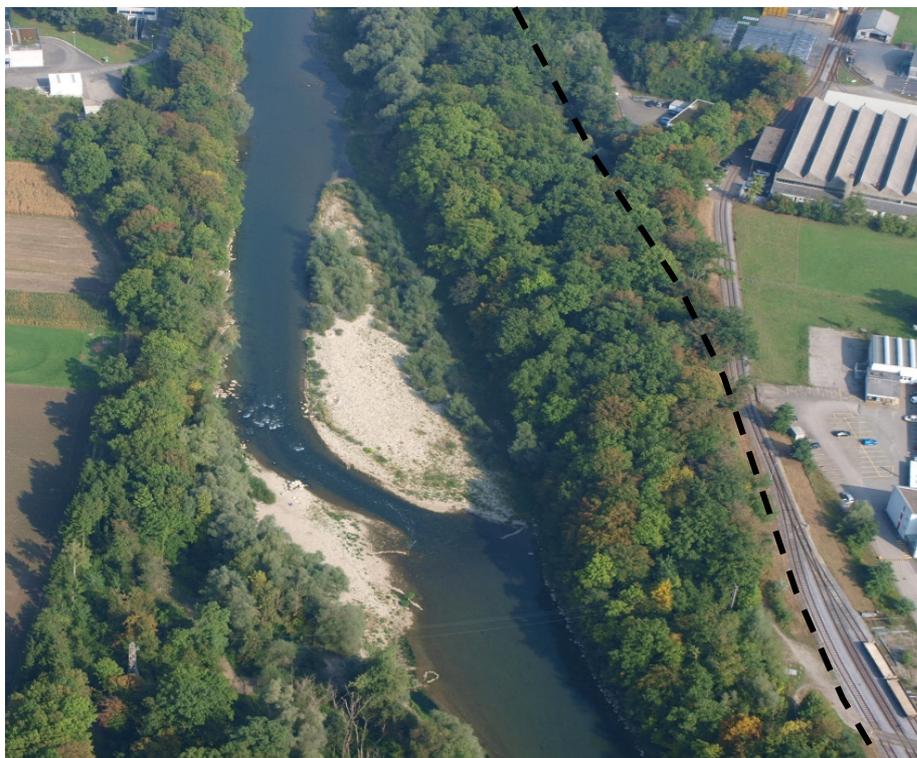
Abbildung 2-1 Vegetation der Aare-Auen zu Beginn des 20. Jahrhunderts im Vergleich mit dem Flussraum heute. Typuskarte nach Siegrist 1913, verändert (koloriert und beschriftet); Luftbild ANL 21.09.09.

--- Begrenzung des Flussraums heute, vereinfacht.

Siegrist veranschaulicht die vorhandenen Auenstandorte im 65 bis 140 m breiten Flussraum zwischen Olten und Aarau anhand einer Typuskarte (Abbildung 2-1).

Selbst in den lebendigen Auen gedieh der Wald grundsätzlich bis ans Wasser. Ausnahmen bilden einige kleinflächige Standorte: Kiesbank am Gewässerrand, verlandeter Giessen, Röhricht.

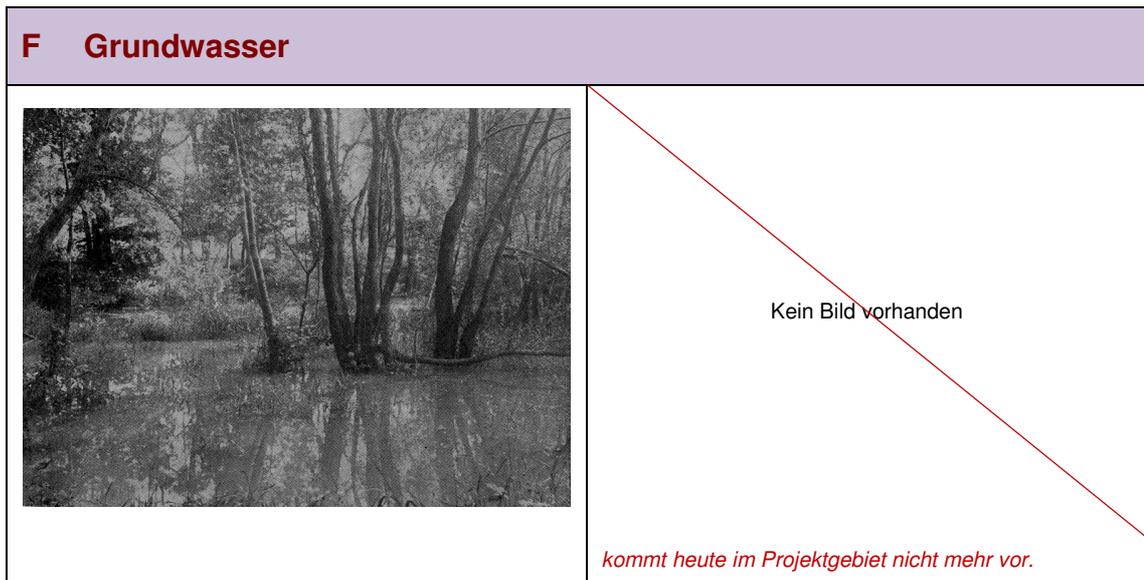
Abbildung 2-2 Vegetationstypen der Aare-Auen zwischen Olten und Aarau zu Beginn des 20. Jahrhunderts und heute. Historische Bilder von Siegrist (siehe 5. Bibliographie) und Vergleich heutige Vorkommen nach ANL 2010. Illustration zu Tabelle 2-1.

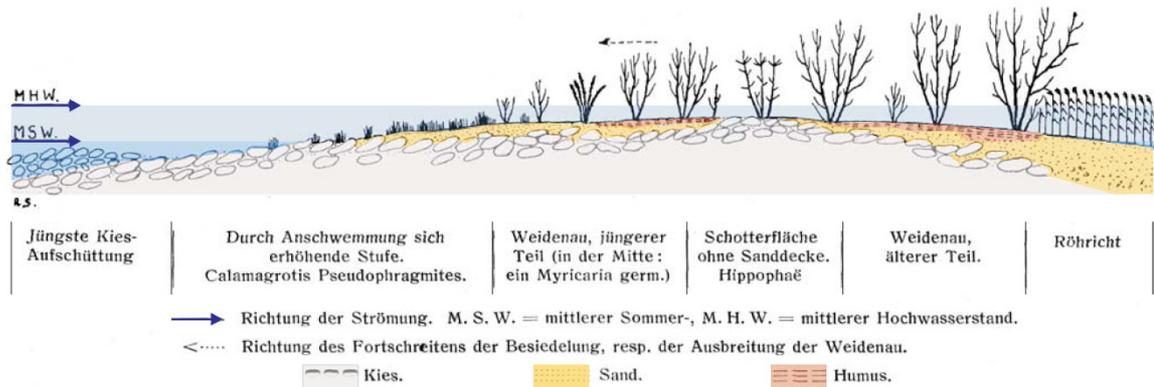
Fig. 36. Die häufigste Besiedelungsart bei Aarinseln (Längsprofil, überhöht).

Abbildung 2-3 Längsprofil einer Kiesinsel nach Siegrist 1913.

Die Besiedlung mit Gehölzen erfolgt nach einem charakteristischen Schema und bedeckt auf den Inseln jeweils zwischen 50 und 80 % der Flächen.

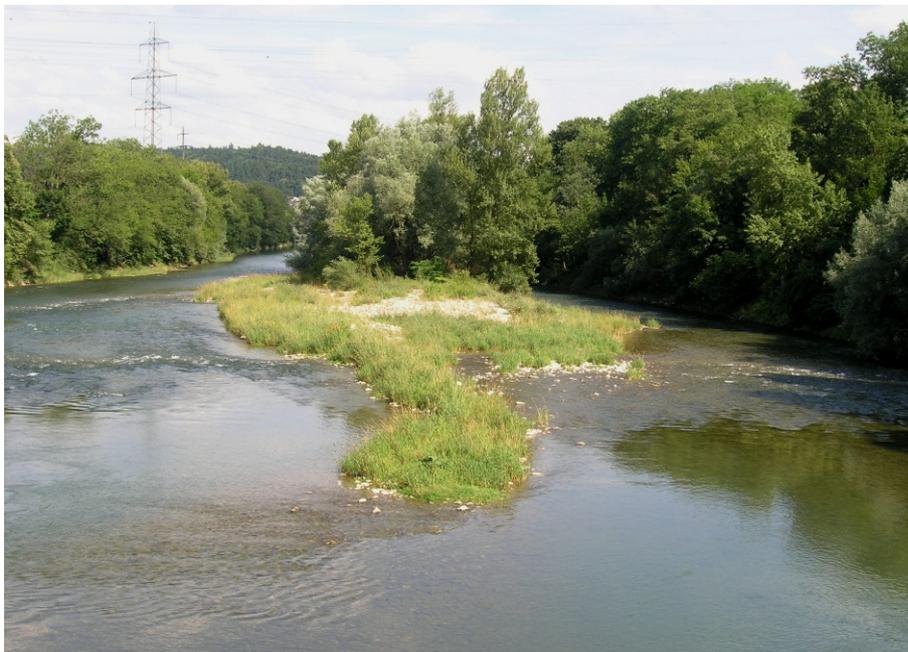
Abbildung 2-4 Kiesinsel unterhalb Obergösigen mit typischem Bewuchs von Röhricht, feuchten Kiesflächen und Weidengehölz.

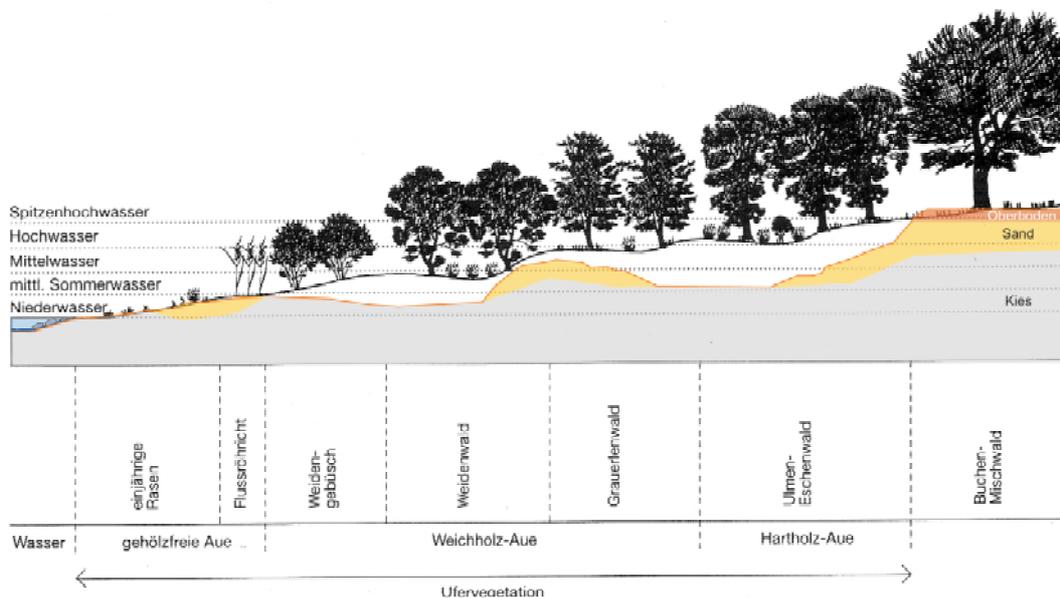
Abbildung 3-1 Vergleich des heutigen Gerinne- und Uferbereichs (orange Linie) mit dem Normalprofil für die natürliche Ufervegetation an einem Fluss im Schweizer Mittelland (schwarz: Profil nach Imboden 1976). Bodenbereiche ergänzt ANL:

- braun: Oberboden
- gelb: vorwiegend sandige Ablagerungen
- grau Flusskies, Kiessand

Die Flusssdynamik in der Aare ist nicht mehr natürlich. Die heutigen flacheren Uferbereiche der alten Aare zeigen ein vom Idealbild abweichendes Relief (Abbildung 3-1).

Wo der Flussraum breit genug ist, bestehen die Ufer aus abgeflachten Kiesbänken, die sich bis an das Steilufer mit Mischwald ausdehnen. Stellenweise sind Sandlinsen oder Sandrippen abgelagert.

Die Gehölze der Weichholzaue (Weiden, Erlen) bilden keinen durchgehenden Gürtel und wachsen vorwiegend auf den sandreichen Flächen, die nur selten überflutet werden.

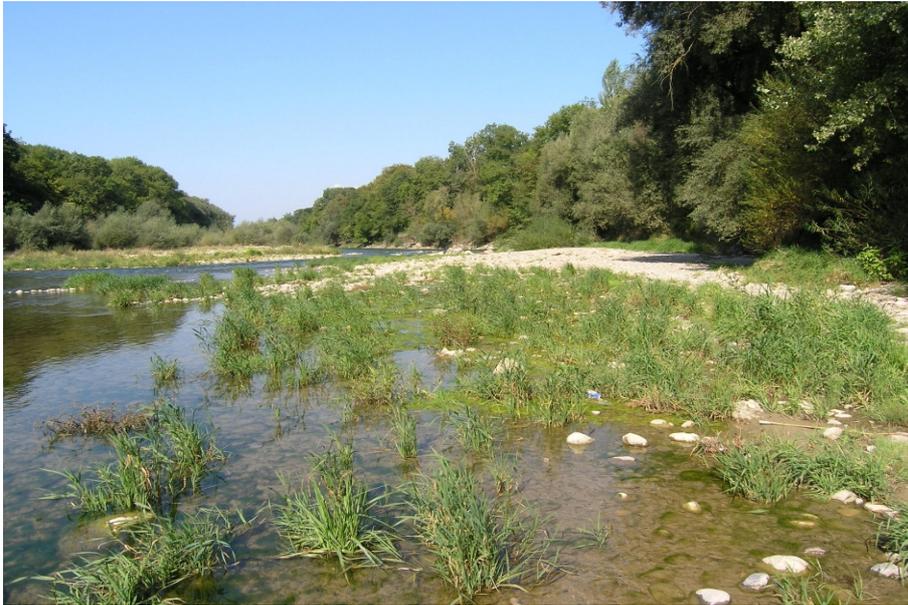
Abbildung 3-2 Aktueller Zustand flacher Uferbereiche an der Aare, wie auch in Abbildung 3-1 dargestellt.

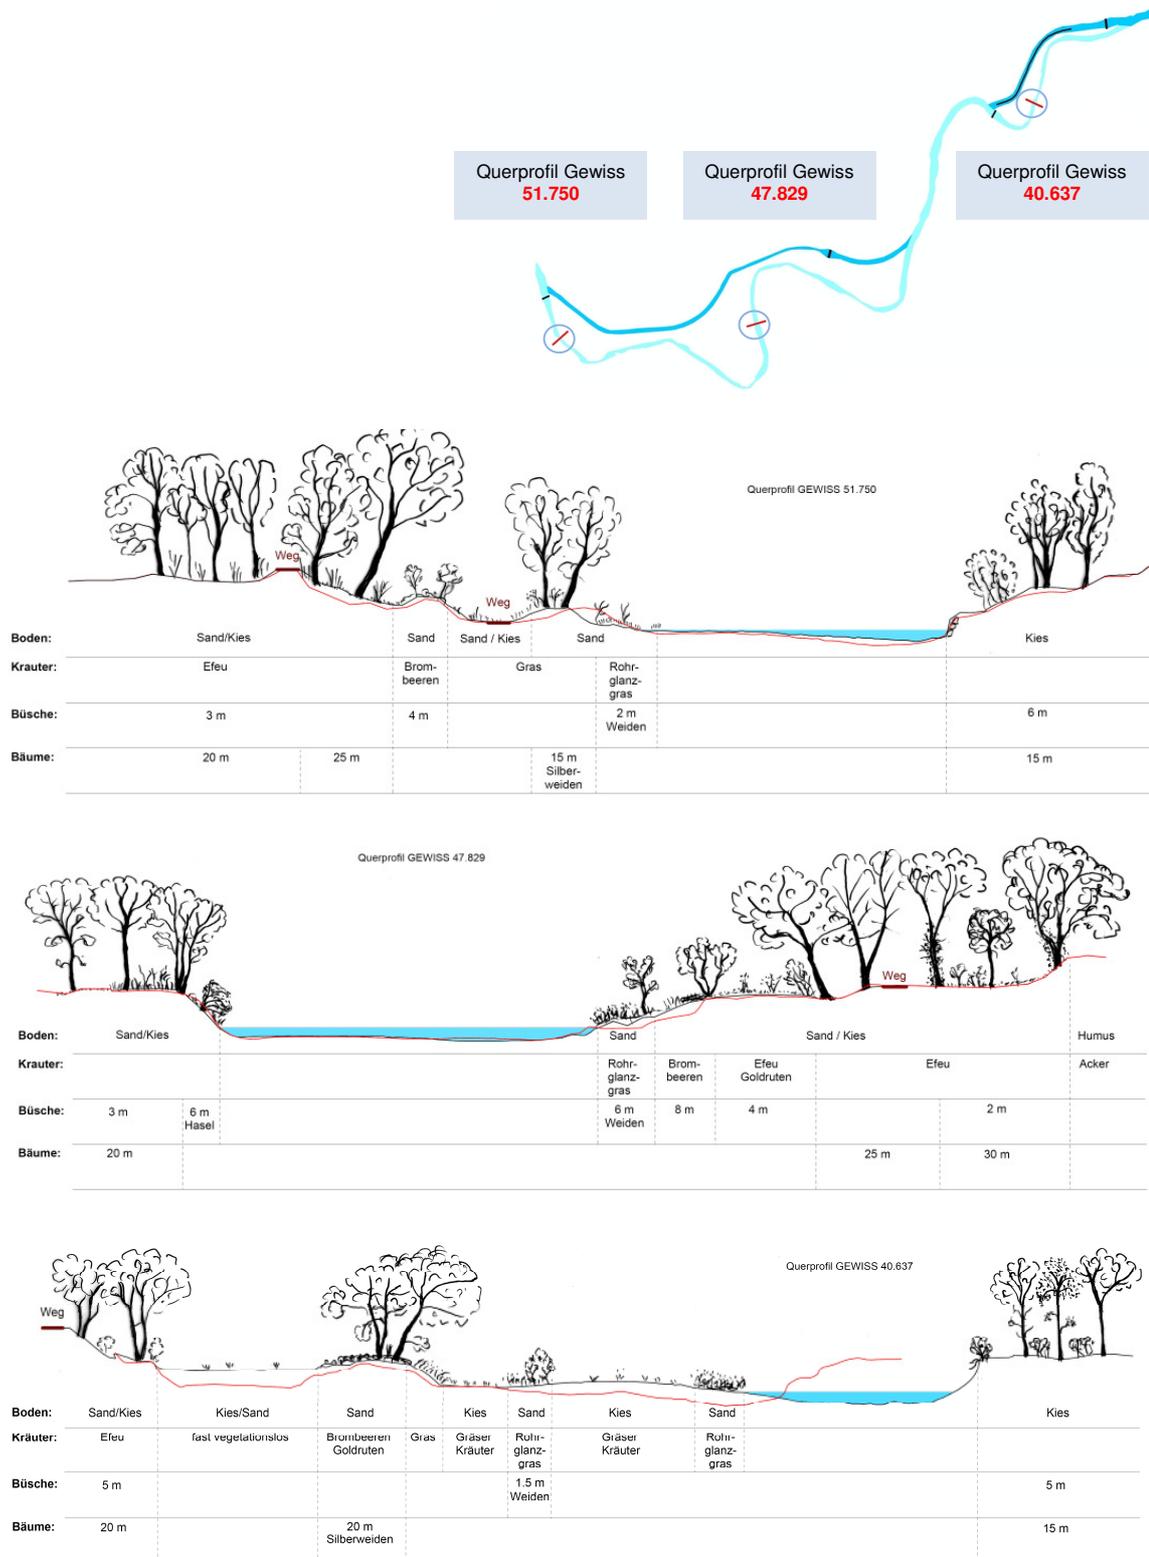
Abbildung 3-3 Drei Profile der Aare mit der aktuellen Boden- und Vegetationsverteilung. Lage der Profile siehe Kartenausschnitt oben. Terrainlinien: rot: Zustand 1981, schwarz: 2006; Vegetation: 2010.

Der aktuelle Bewuchs wurde an 3 repräsentativen, über den ganzen Projekttraum verteilten Profilen exakt aufgenommen. Die Profillinien entsprechen den Vermessungen des BAFU aus den Jahren 1981 (rot) und 2006 (schwarz).

Je nach Flussabschnitt wurden die Profile im Laufe der vergangenen 25 Jahre wenig bis stark verändert. Kiesflächen und Sandbänke wurden durch Hochwasser umgelagert. Trotzdem sind die umgelagerten Flächen meist bis an die Niederwasserrinne mit Gehölzen bewachsen.
