Hochwasserschutz und Revitalisierung Emme  
Wehr Biberist bis Aare

## Erfolgskontrolle

### Erhebung 1. Projektzustand

10.12.2024

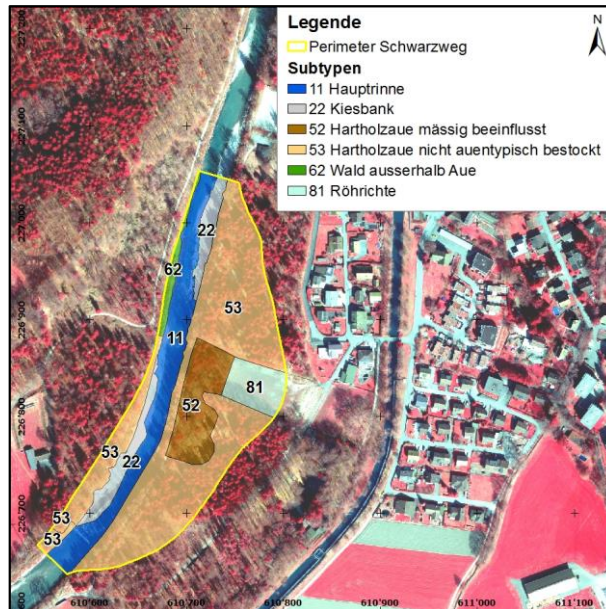
Abbildung 65 Subtypen der terrestrischen Habitats für die Untersuchungsstrecke Schwarzweg 2014.

des Index steht für eine komplexere Anhäufung von Habitattypen und bedeutet folglich eine Abnahme der Isolation und Fragmentierung. Dies ist besonders auffällig beim Vergleich der Abbildungen der Subtypen von Schwarzweg 2014 und 2023 (Abbildung 65 und Abbildung 66). Aufgrund der Verzahnung verschiedener Lebensräume und einer detaillierten Kartierung ist dieser Wert 2023 ausgesprochen hoch.

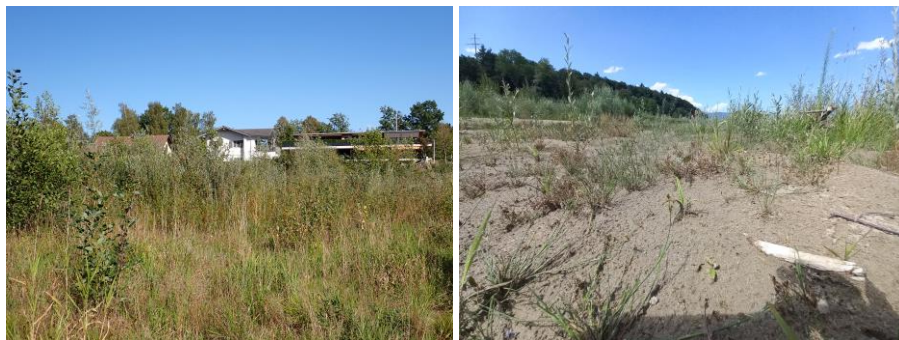
Abbildung 71 Fotos Schwarzweg

Links: bereits stark eingewachsene Fläche mit aufkommenden Weiden

Am Schwarzweg und bei der Papierfabrik haben sich offene Pionierflächen entwickeln können mit sandigen bis kiesigen Bereichen, durchsetzt mit temporären Wasserstellen, kleinen Rinnsalen, aber auch v.a. im westlichen Bereich am Schwarzweg mit starkem Aufwuchs von Weiden, Schilf und Rohrkolben. Aktuell sind beide Flächen hochinteressant v.a. für Pflanzen des Nanocyperions. Tendenziell ist die Dynamik vermutlich zu schwach, die Flächen wachsen bereits ein und sind teilweise schon fast flächig mit Weiden überwachsen. Dieser Prozess wird voraussichtlich weiter voranschreiten und kleinwüchsige, spezialisierte Pflanzenarten von Kiesbänken und feuchten Ruderalflächen verdrängen. Vermutlich ist die Fläche zu wenig dynamisch eingestellt, regelmässige Überflutungen fehlen. Um den aktuellen Wert erhalten zu können, wäre es erstrebenswert, die Dynamik in beiden Übersarungsflächen leicht zu erhöhen.

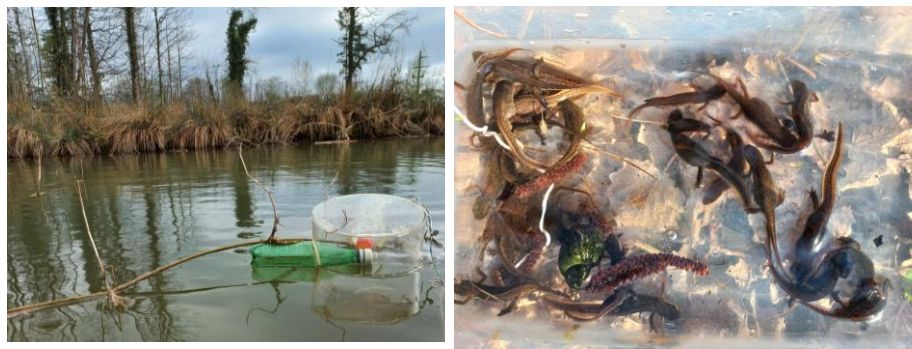
Abbildung 75 Fotos einer installierten Molchfalle im Untersuchungsgewässer (links) und deren Ausbeute (v.a. Berg (rechts)).

An zwei Zeitpunkten wurden während drei aufeinanderfolgenden Nächten (04.04. bis 06.04.2023 sowie 03.05. bis 05.05.2023) Molchfallen in den Gewässern platziert. Die gefangenen Tiere wurden jeden Morgen registriert und anschliessend wieder freigelassen. Im April wurden 13 Fallen verwendet, im Mai 15 Fallen. Pro Gewässer wurden 0-4 Molchfallen platziert. Die Lage der Molchfallen ist den Plänen im Anhang F zu entnehmen. Jeder Standort wurde einmal während den drei Nächten aufgenommen.

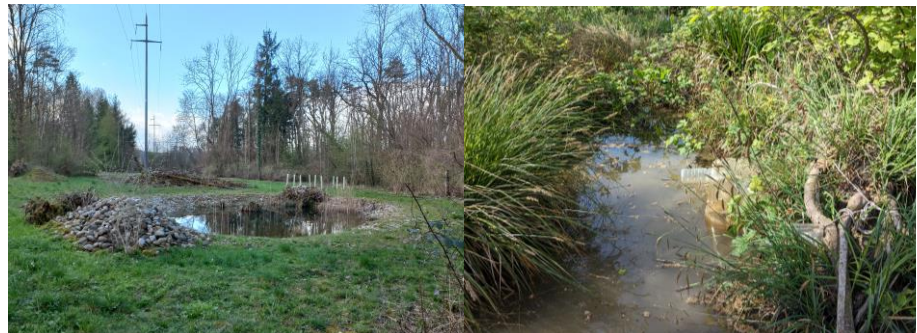
Abbildung 79 Fotos eines offenen Weihers (M35, links) und eines eingewachsenen Gewässers (M13, rechts).

Die neu erstellten Stehgewässer (M13, M33 und M35) wurden von den Amphibien, v.a. den Faden- und Bergmolchen sowie Gras- und Grün-/Wasserfröschen besiedelt. Die Weihergruppe M35 zusätzlich durch die Erdkröte. Die Weiher sind insgesamt für Amphibien gut zugänglich und besonnt. Hier zeigt sich ein Unterschied zu den Weihern S1-3 am Schwarzweg, welche stark zugewachsen sind und wo wenige Arten/Tiere nachgewiesen werden konnten.

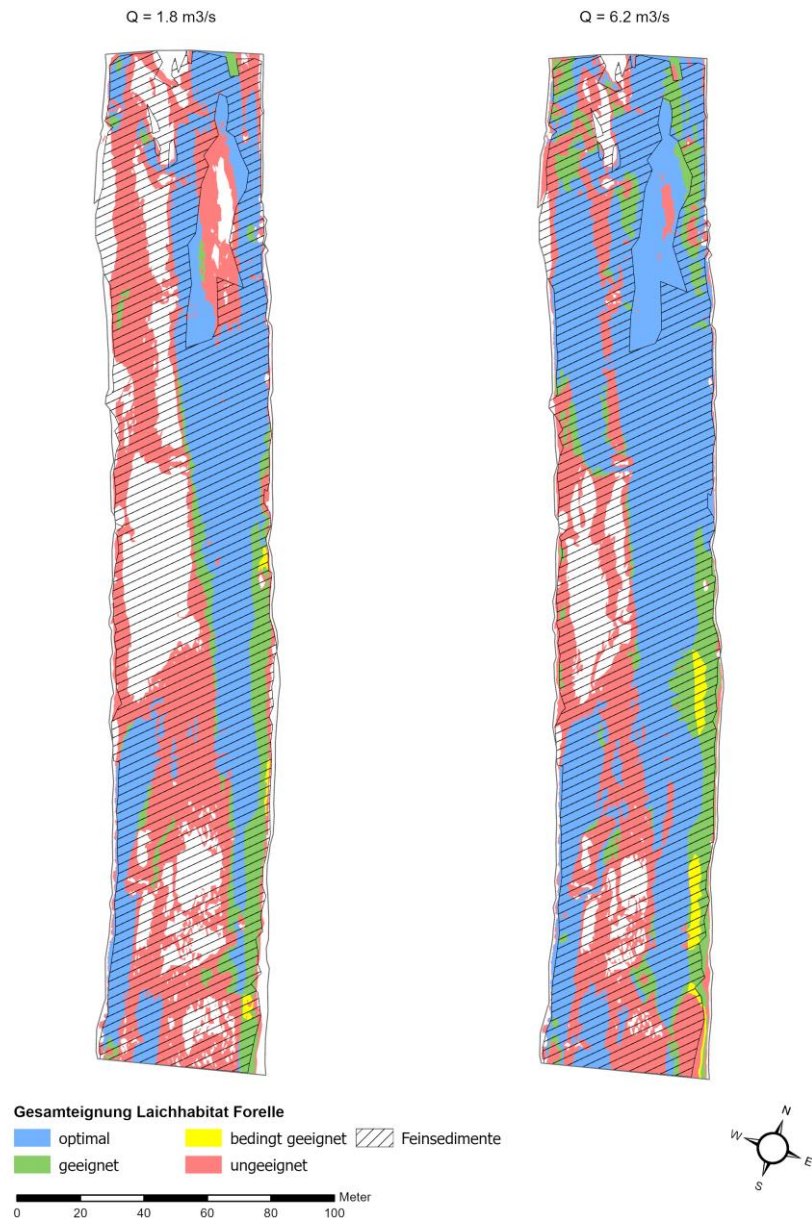
Abbildung 83 Gesamteignung der Untersuchungsstrecke Emmenschachen als Laichhabitat für die Bachforelle. Lage der Feinsedimente (Sandanteil  $\geq 5\%$ ).

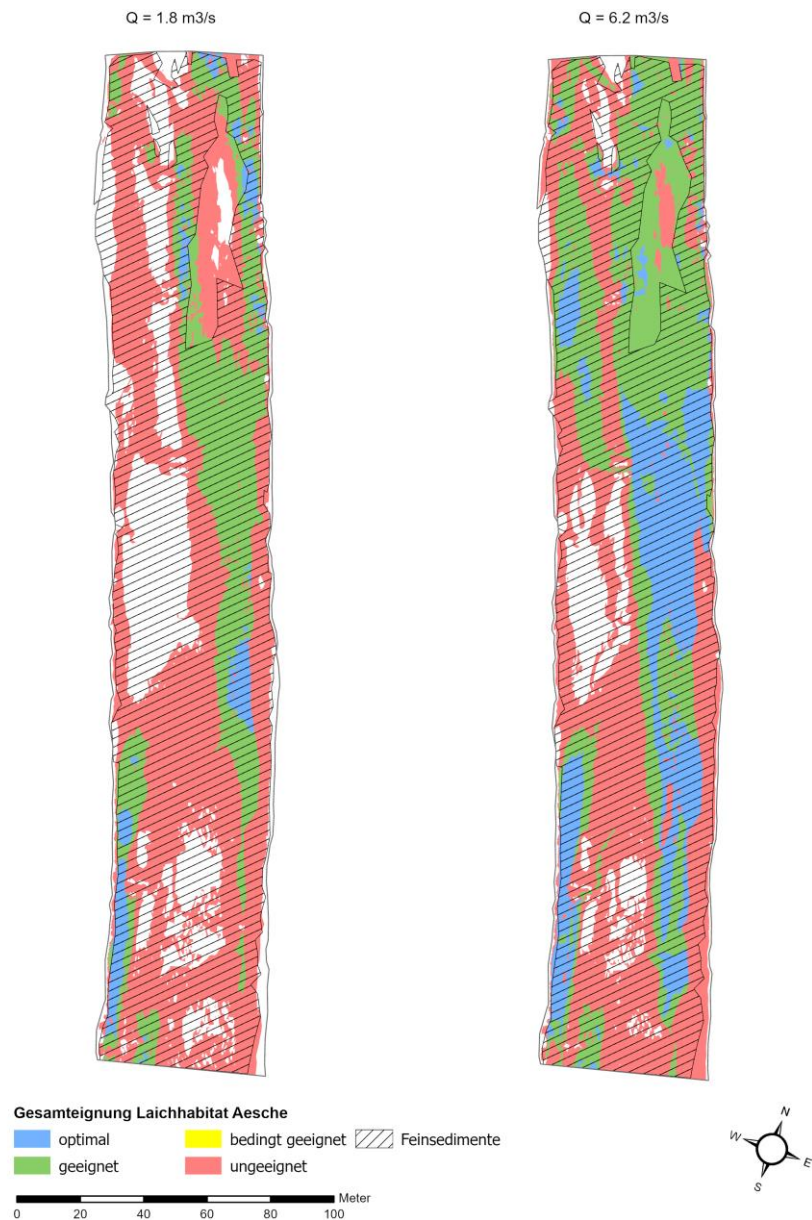
Abbildung 84 Gesamteignung der Untersuchungsstrecke Emmenschachen als Laichhabitat für die Äsche. Lage der Feinsedimente (Sandanteil  $\geq 5\%$ ).

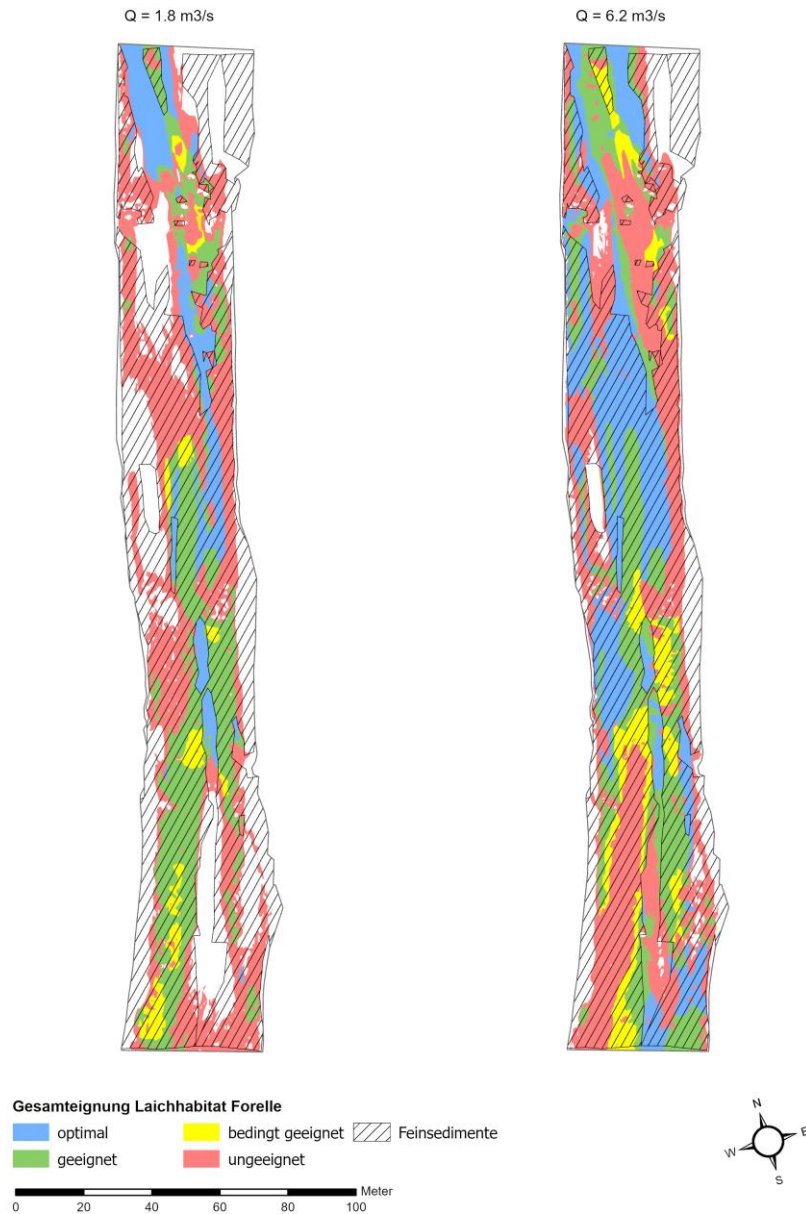
Abbildung 85 Gesamteignung der Untersuchungsstrecke Schwarzweg als Laichhabitat für die Bachforelle. Lage der Feinsedimente (Sandanteil  $\geq 5\%$ ).

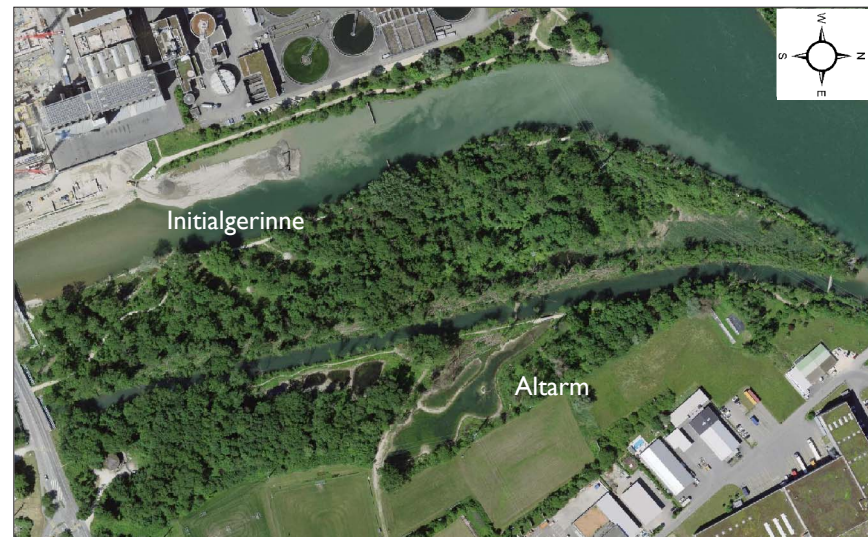
Abb. 2 Orthofoto des Untersuchungsgebietes Emmenspitz in den Jahren 2011 (links) und 2021 (rechts). Blick auf die neu geschaffenen Initialgerinne und den neuen Altarm. Hintergrundkarten © Kanton Solothurn / Swisstopo

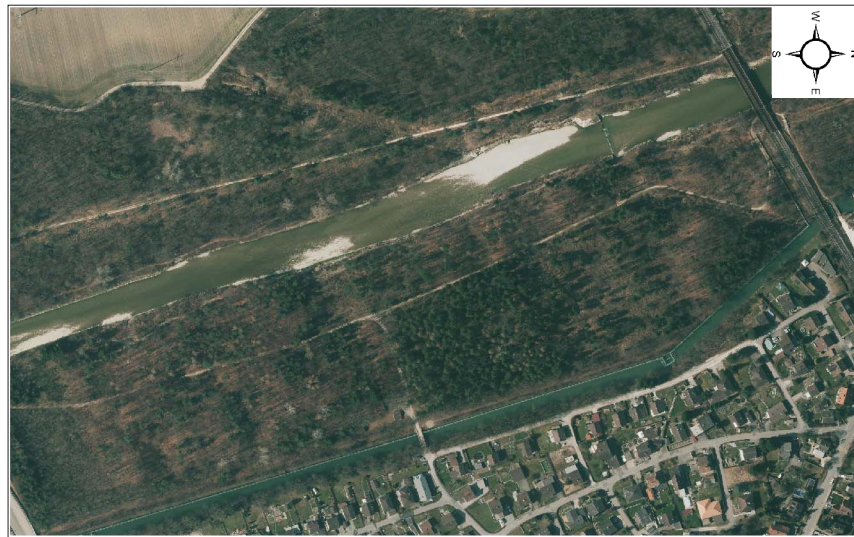
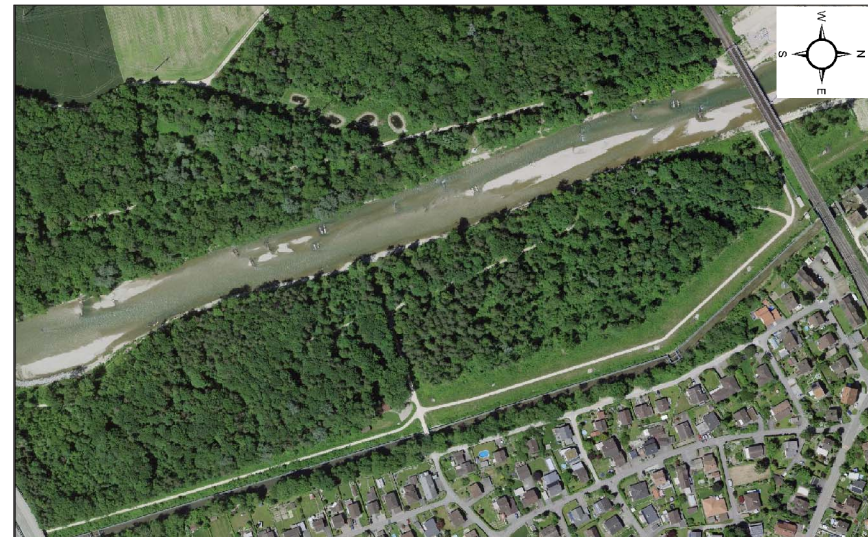
Abb. 4 Orthofoto des Untersuchungsgebietes Emmenschachen in den Jahren 2011 (links) und 2021 (rechts). Blick auf die neue Aufweitung der Emme. Hintergrundkarten © Kanton Solothurn / Swisstopo

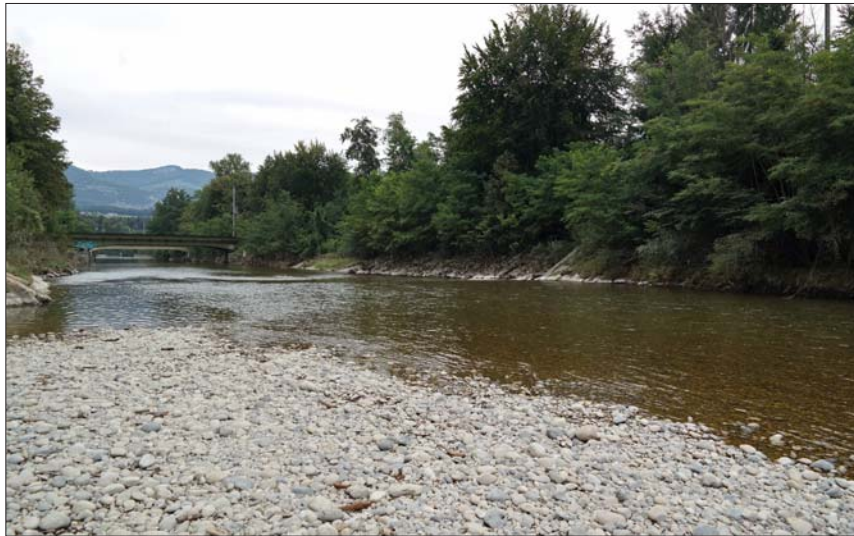
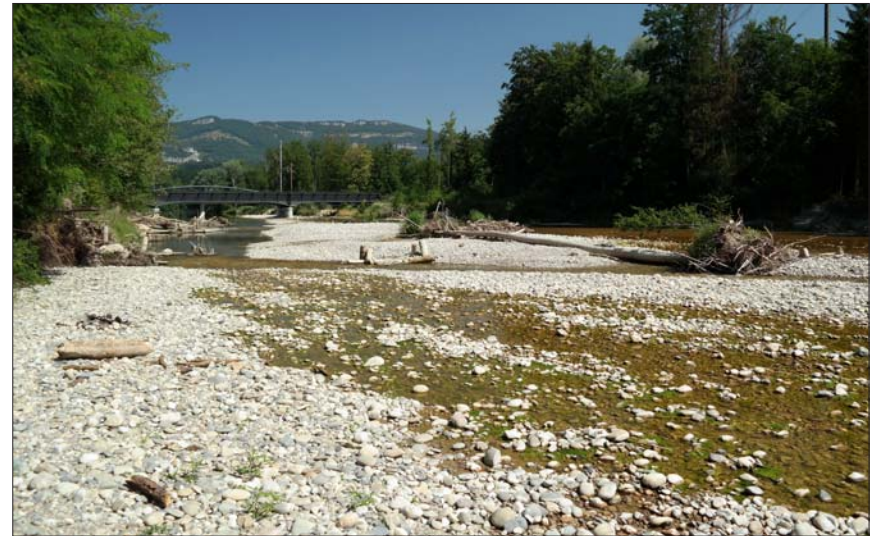
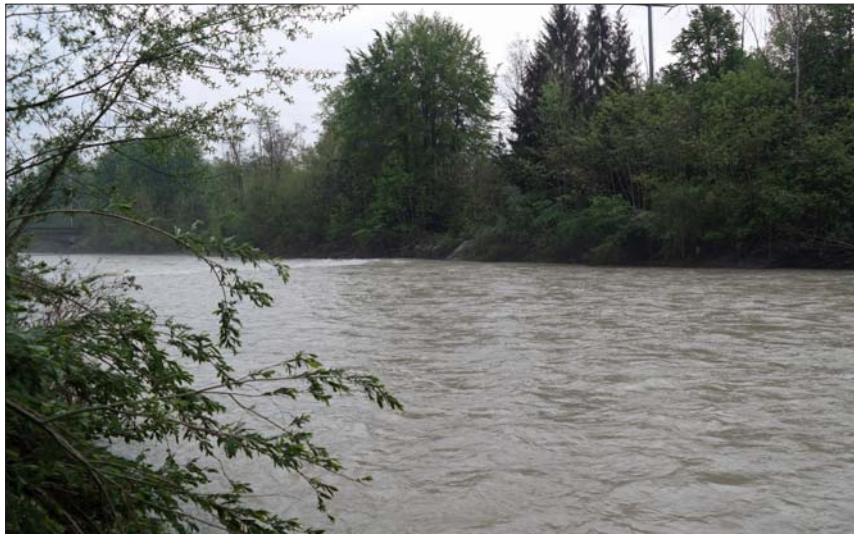
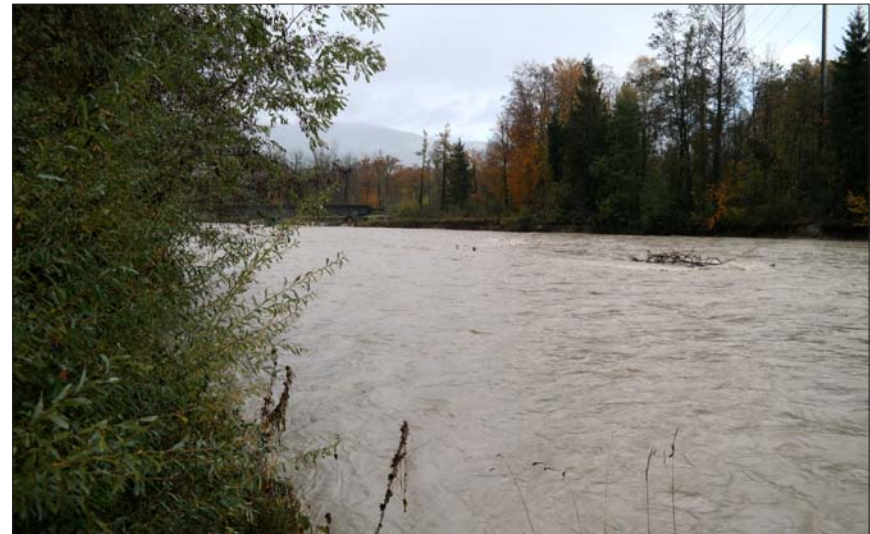
Abb. 5 Oben: Fotostandort EC2 bei Niedrigwasserabfluss. Blick flussabwärts in die aufgeweitete und strukturierte Strecke der Emme. Links: 25.8.2014 / Rechts: 7.7.2023

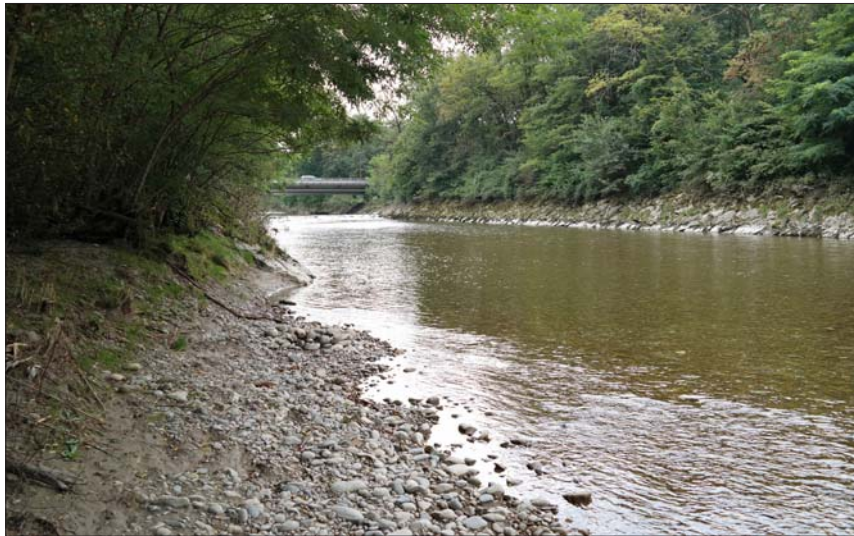
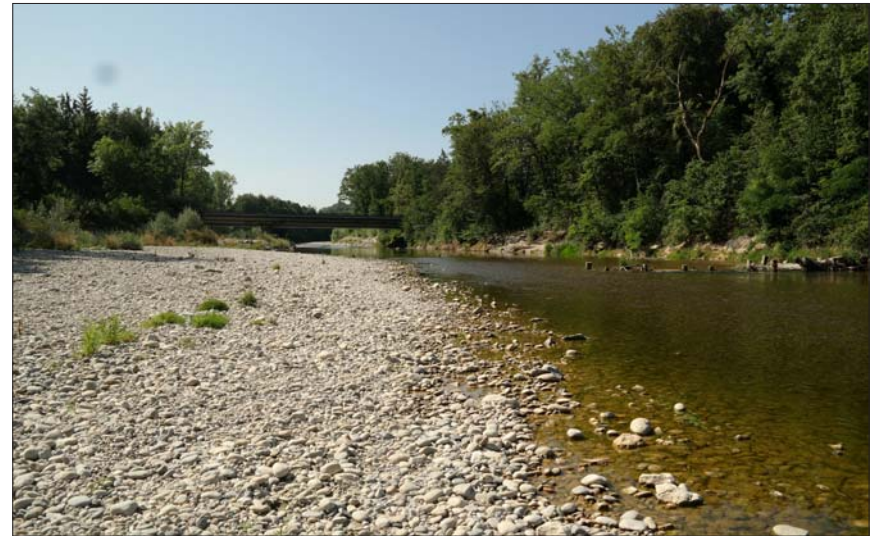
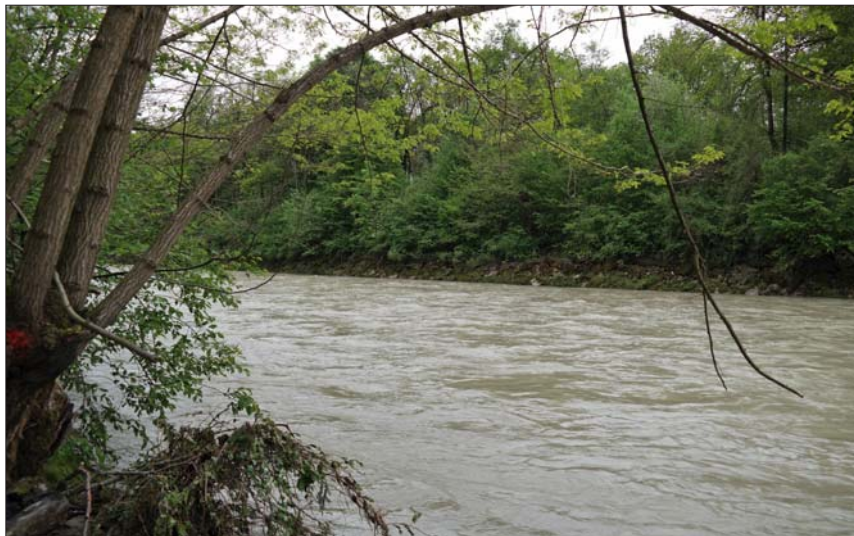
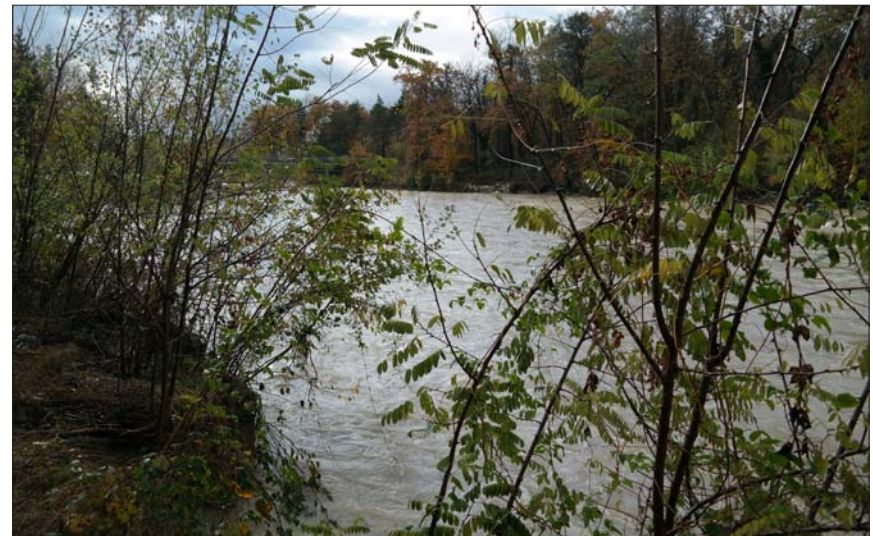
**Abb. 6** Oben: Fotostandort EC4 bei Niedrigwasserabfluss. Blick flussaufwärts in die aufgeweitete Strecke der Emme. Links: 25.8.2014 / Rechts: 7.7.2023  
Unten: Bei Hochwasser. Standort etwas in Richtung Ufer hin verschoben. Links: 5.5.2015 / Rechts: 15.11.2023

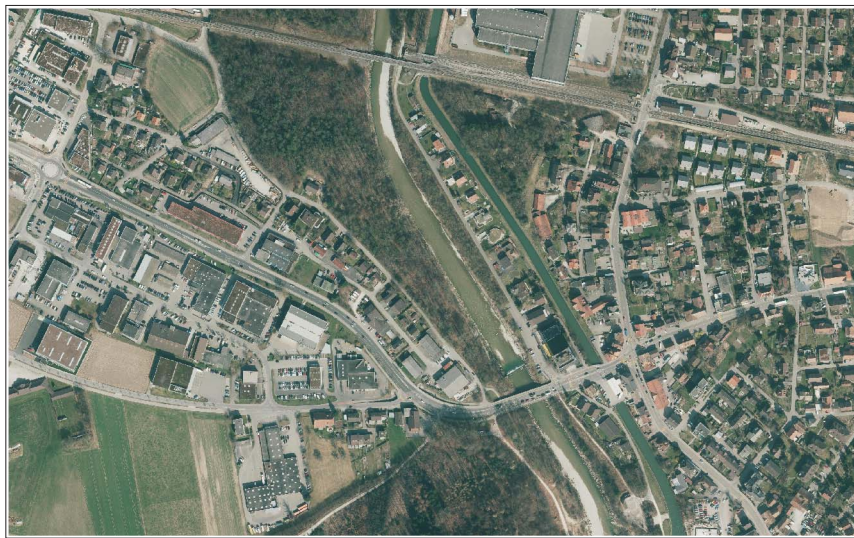
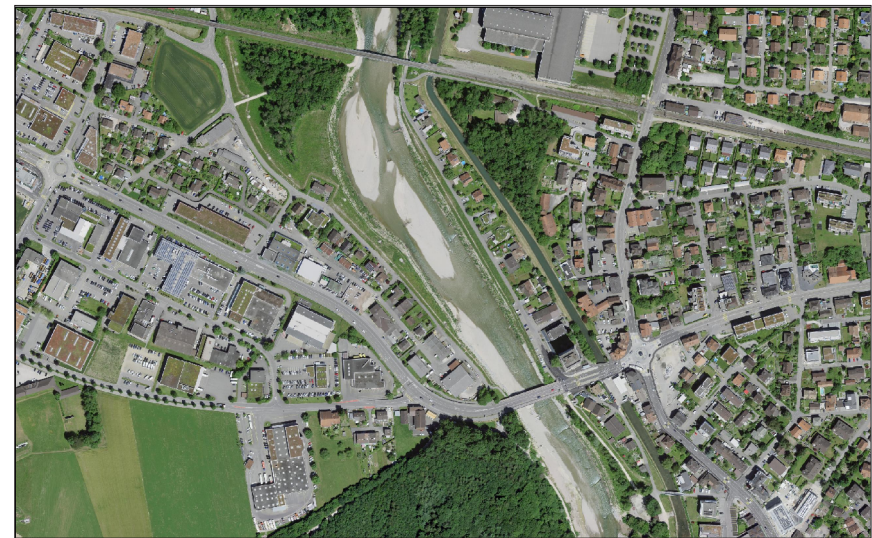
Abb. 8 Orthofoto des Gebietes Autobahnbrücke in den Jahren 2011 (links) und 2021 (rechts). Blick auf die neue Aufweitung der Emme. Hintergrundkarten © Kanton Solothurn / Swisstopo

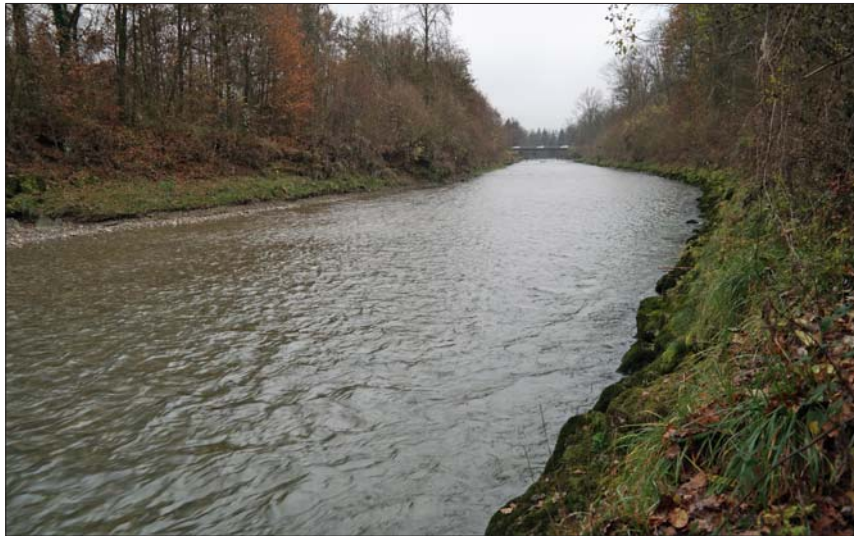
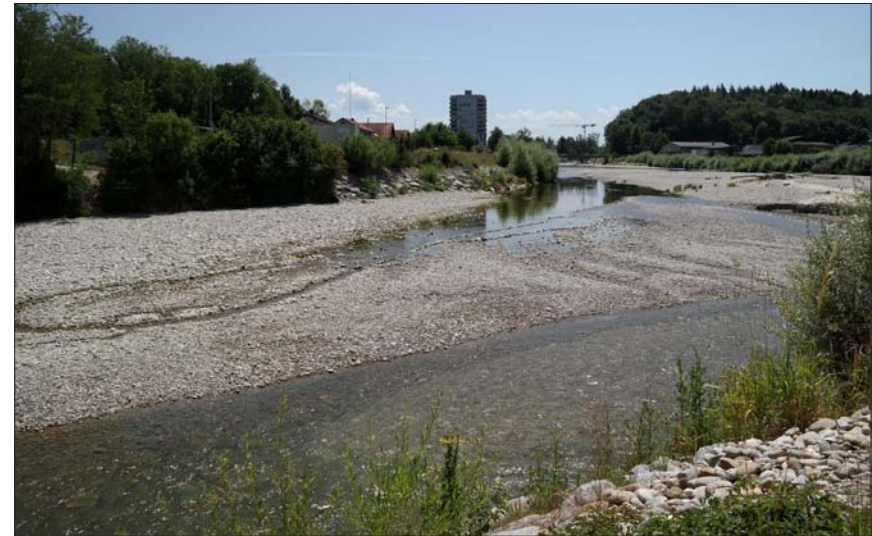
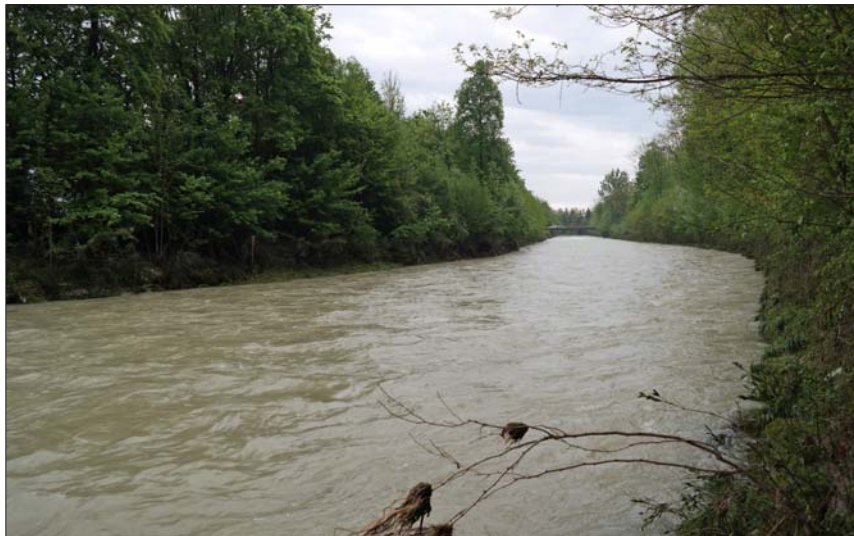
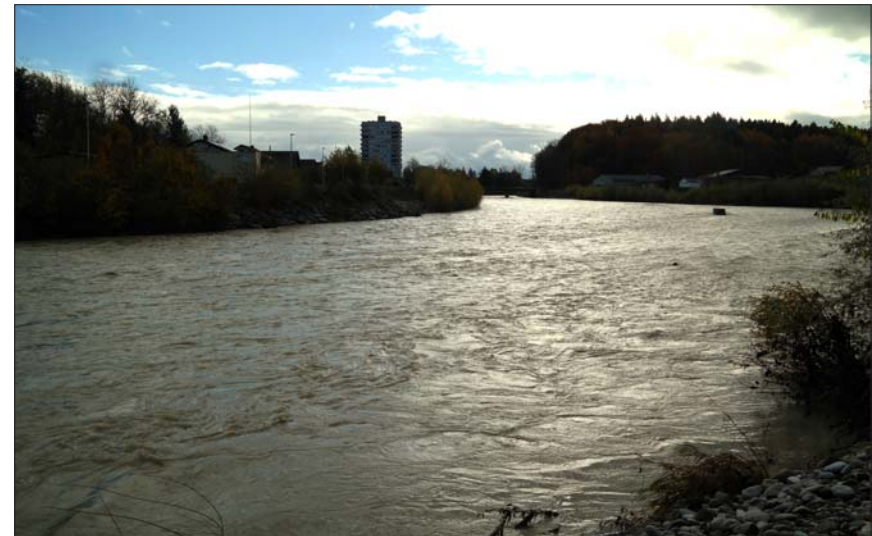
**Abb. 9** Oben: Fotostandort AB1 bei Niedrigwasserabfluss. Blick flussaufwärts in die aufgeweitete Strecke der Emme. Links: 27.11.2015 / Rechts: 7.7.2023  
Unten: Bei Hochwasser. Links: 5.5.2015 / Rechts: 15.11.202

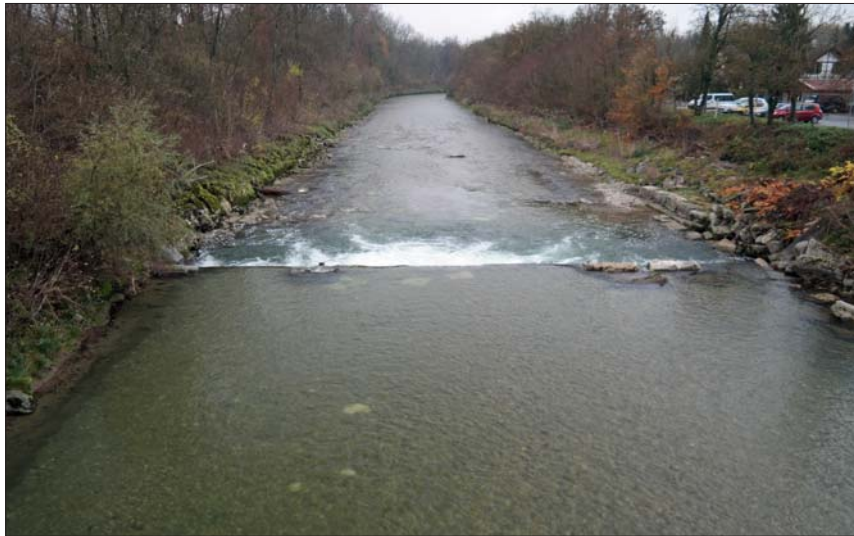
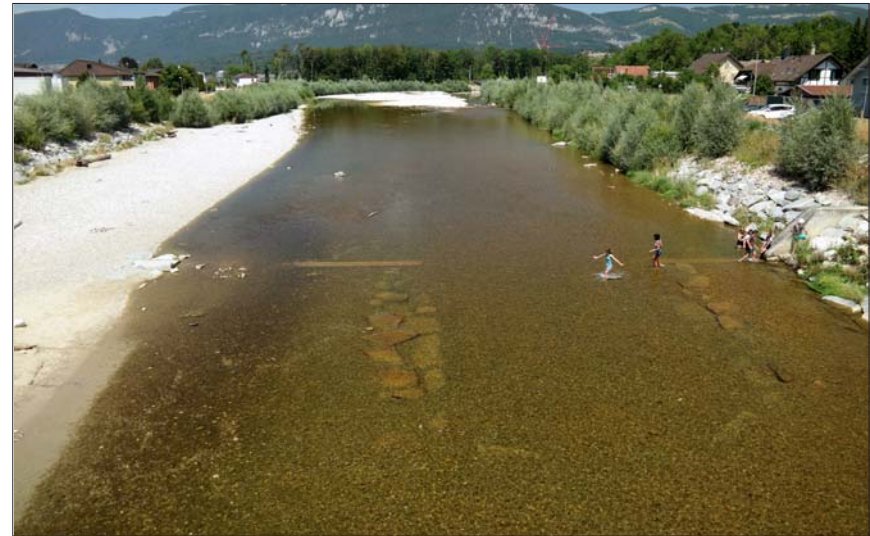
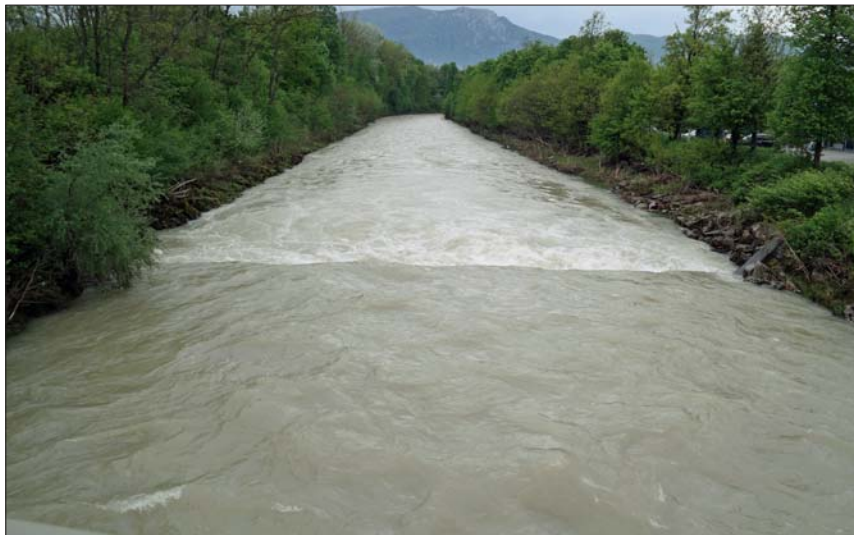
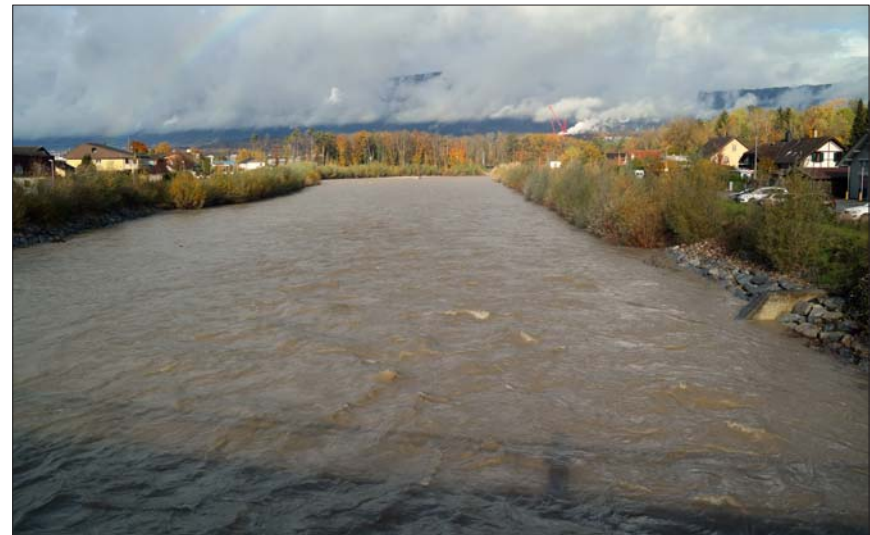
Abb. 10 Oben: Fotostandort AB2a bei Niedrigwasserabfluss. Blick flussabwärts in die aufgeweitete Strecke der Emme und die ehemalige Schwelle. Links: 27.11.2014 / Rechts: 7.7.2023

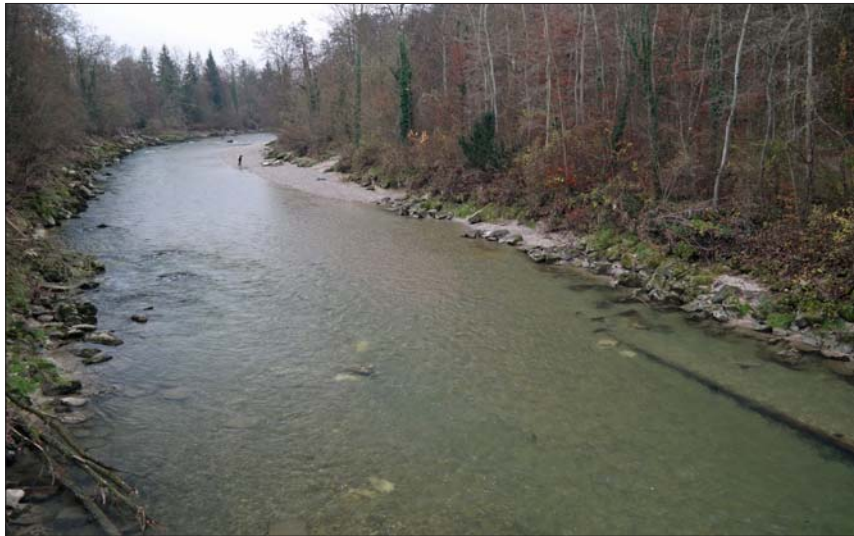
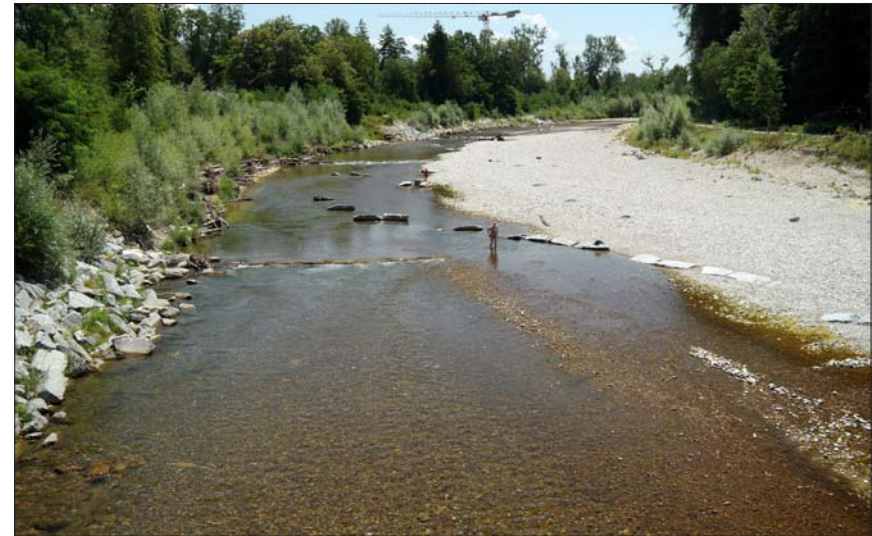
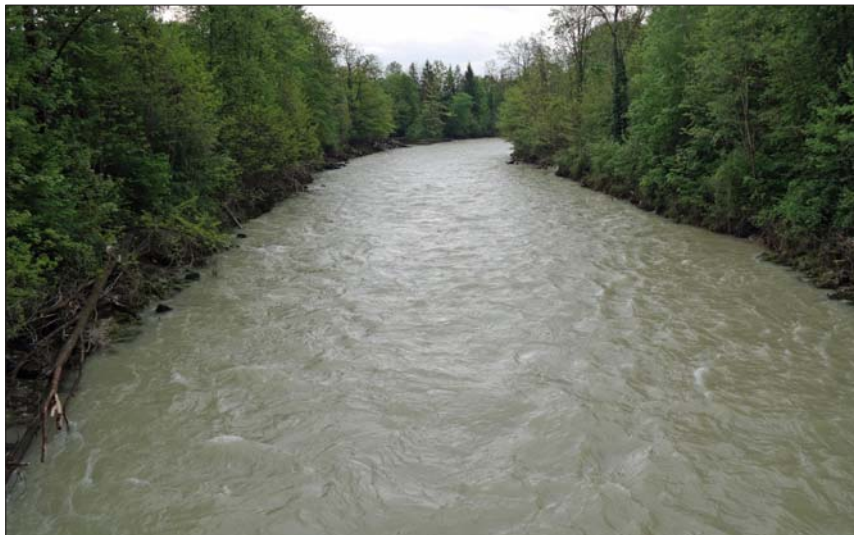
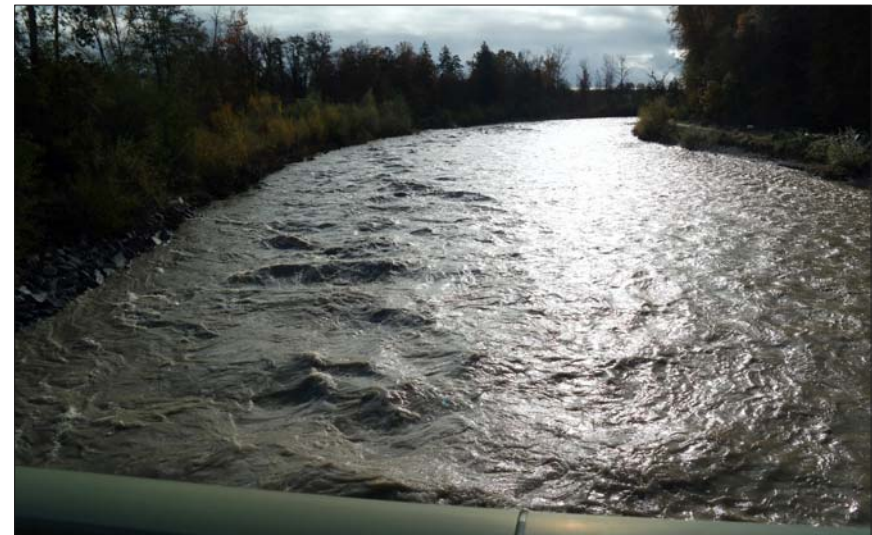
Abb. 11 Oben: Fotostandort AB2b bei Niedrigwasserabfluss. Blick flussaufwärts in die aufgeweitete Strecke der Emme. Links: 27.11.2014 / Rechts: 7.7.2023  
Unten: Bei Hochwasser. Links: 5.5.2015 / Rechts: 15.11.2023

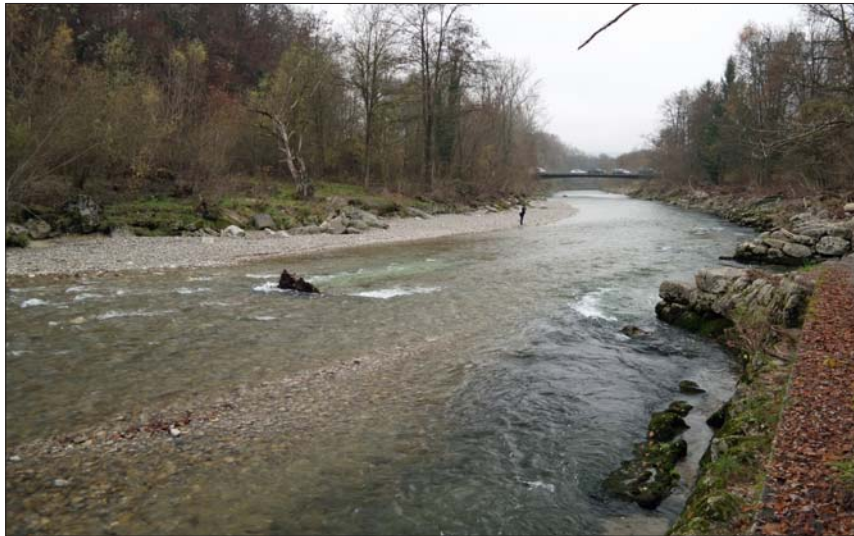
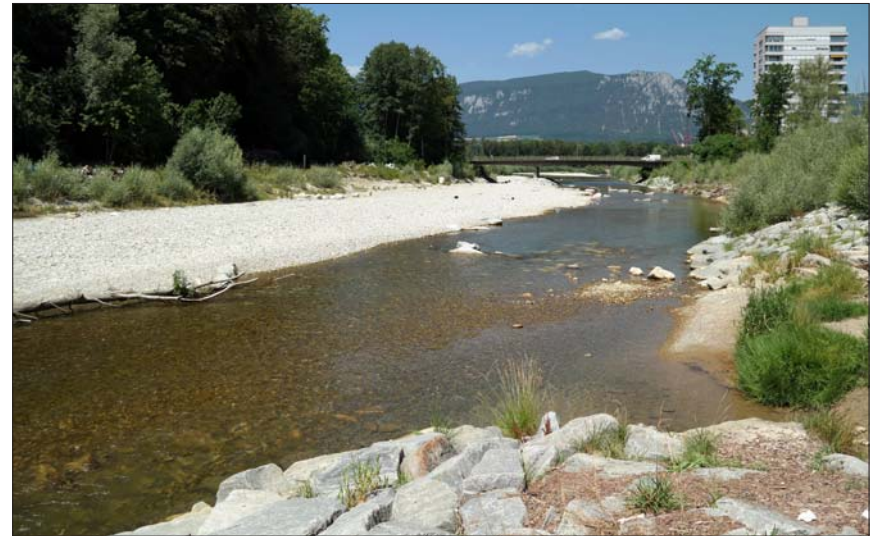
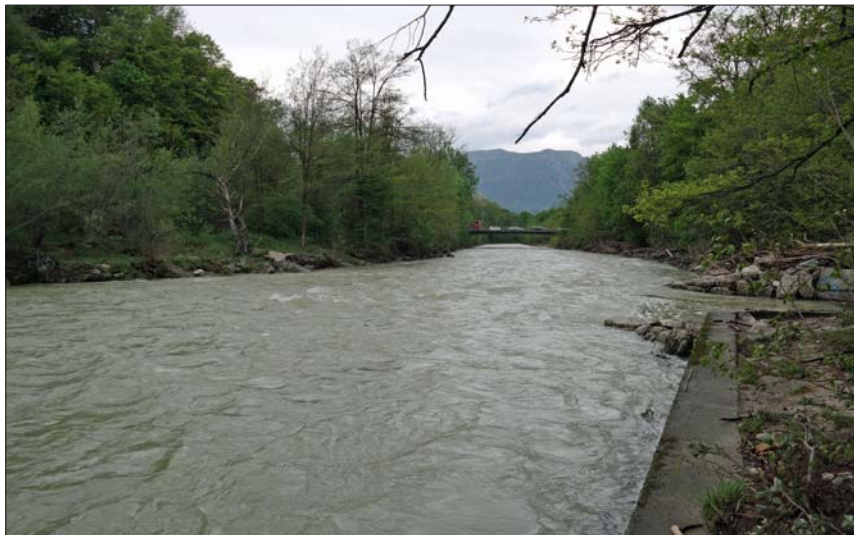
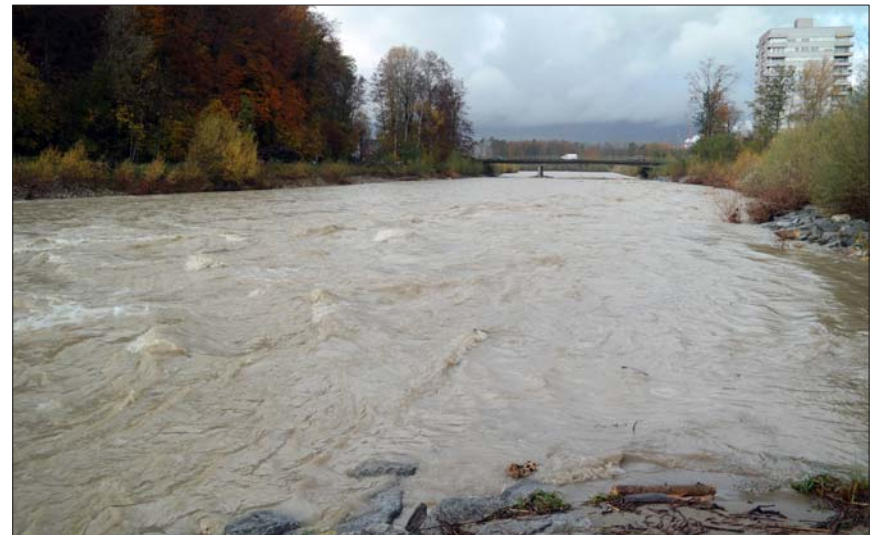
Abb. 12 Oben: Fotostandort AB3 bei Niedrigwasserabfluss. Blick flussabwärts in die aufgeweitete Strecke der Emme. Links: 27.11.2014 / Rechts: 7.7.2023  
Unten: Bei Hochwasser. Links: 5.5.2015 / Rechts: 15.11.2023

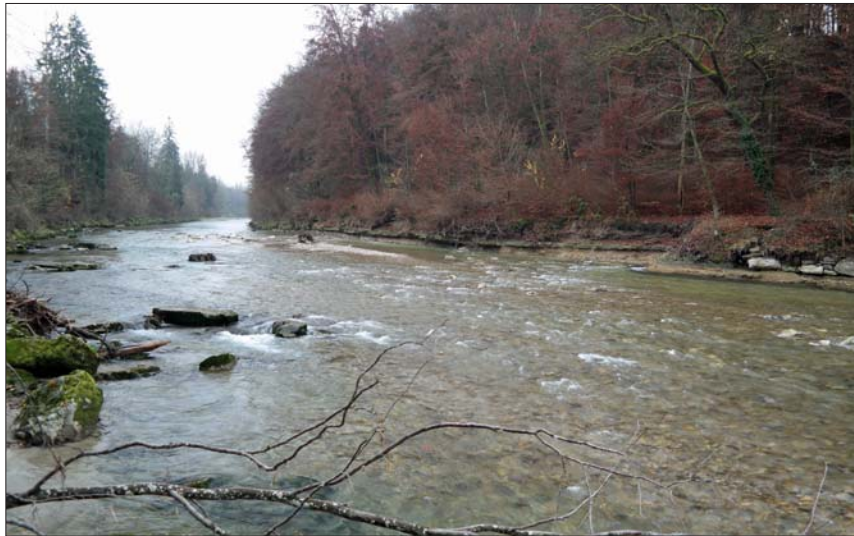
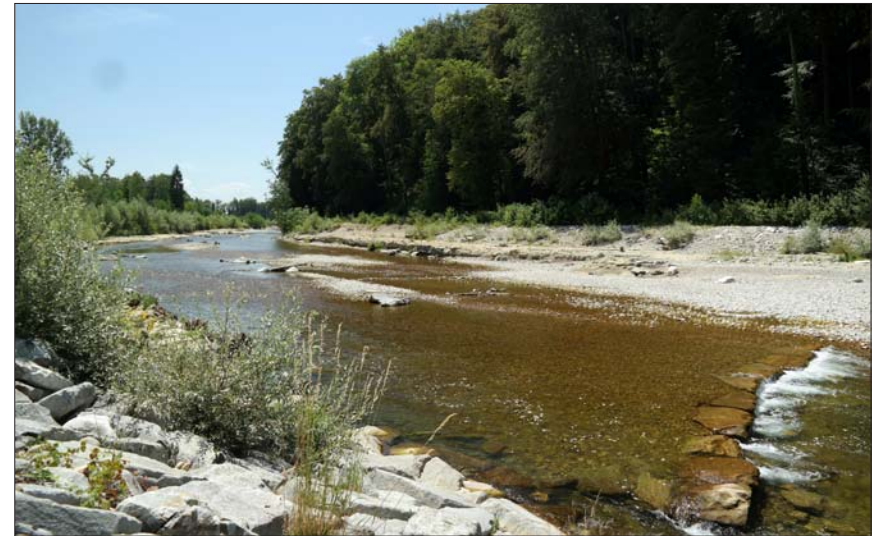
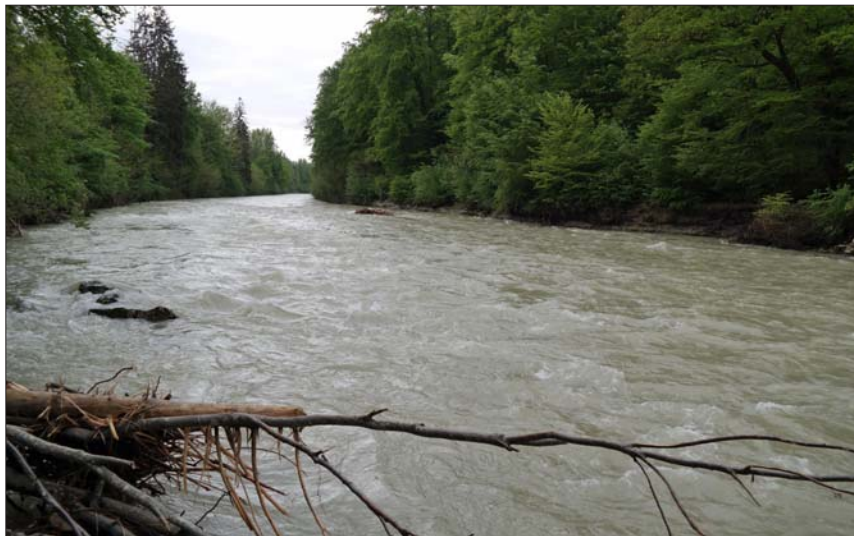
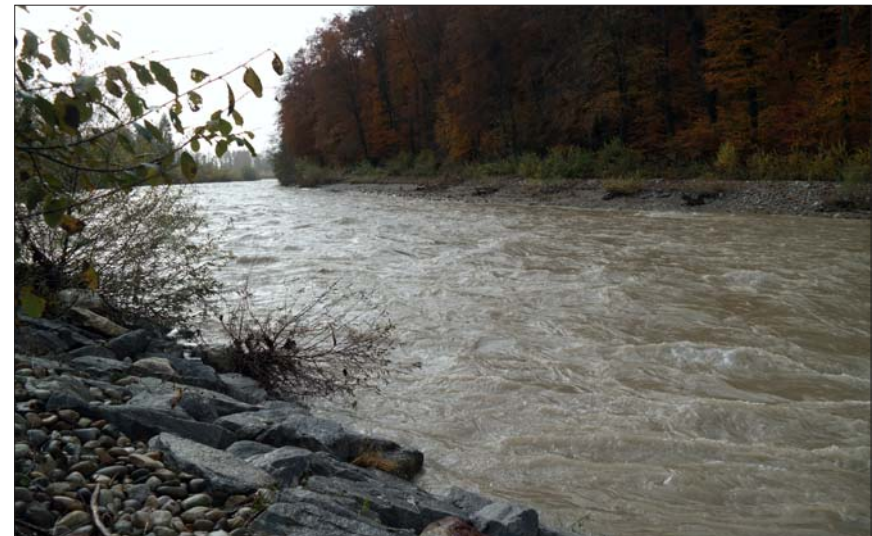
Abb. 13 Oben: Fotostandort AB3 bei Niederwasserabfluss. Blick flussaufwärts auf die Emme. Links: 27.11.2014 / Rechts: 7.7.2023  
Unten: Bei Hochwasser. Links: 5.5.2015 / Rechts: 15.11.2023

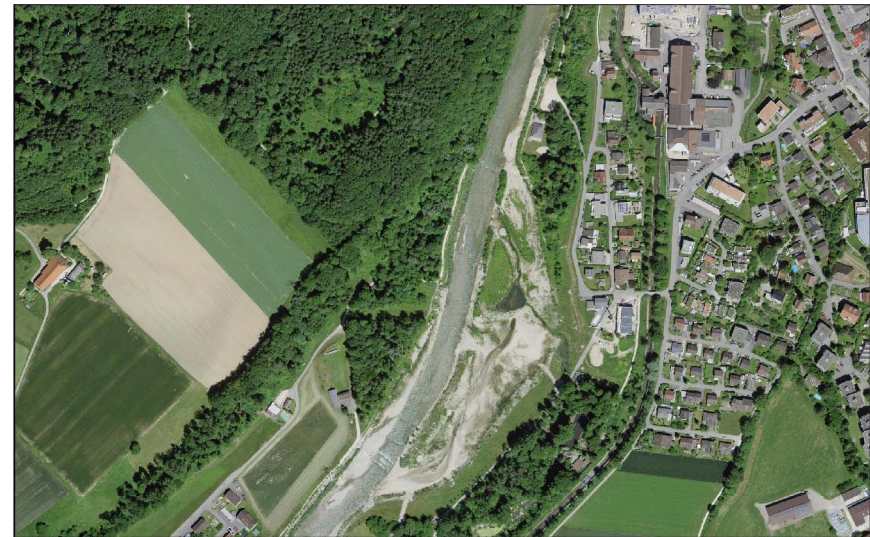
Abb. 15 Orthofoto des Untersuchungsgebietes Schwarzweg in den Jahren 2011 (links) und 2021 (rechts). Blick auf die neu geschaffene Überflutungsfläche. Hintergrundkarten © Kanton Solothurn / Swisstopo
