Hochwasserschutz und Revitalisierung Emme  
Wehr Biberist bis Aare

## Erfolgskontrolle

### Erhebung 1. Projektzustand

10.12.2024

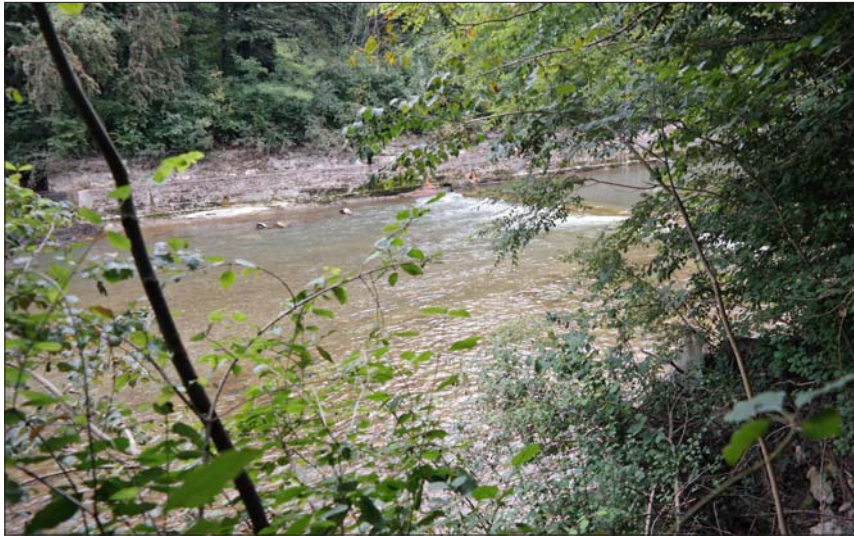
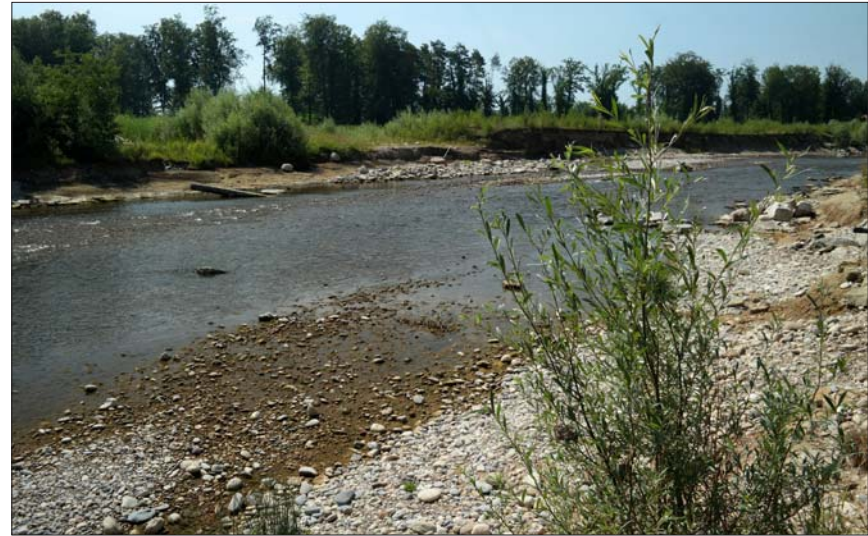
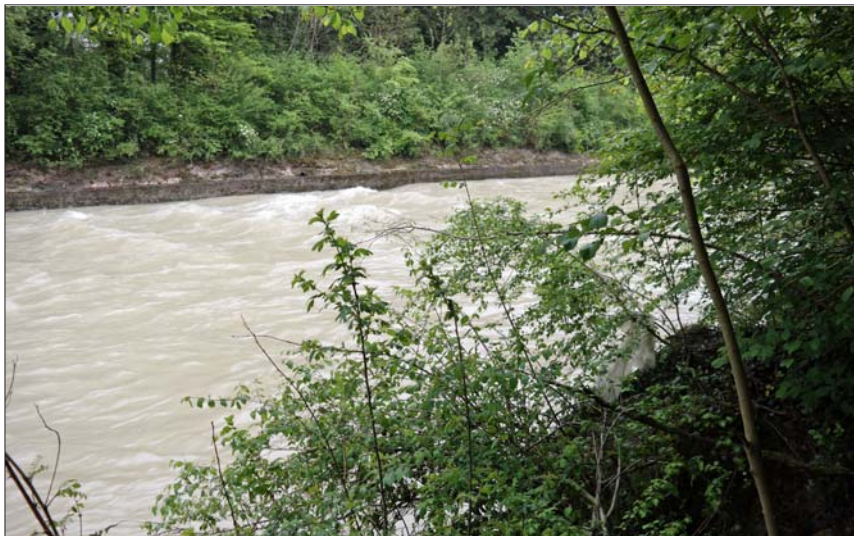
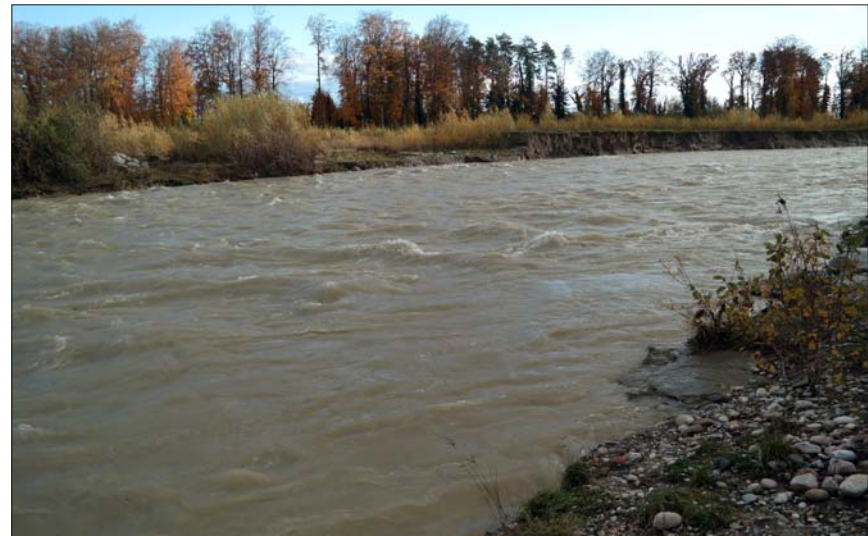
Abb. 16 Oben: Fotostandort SW2 bei Niederwasserabfluss. Blick auf die Emme im unteren Bereich der neu geschaffenen Überflutungsfläche. Links: 25.8.2014 / Rechts: 11.7.2023  
Unten: Bei Hochwasser. Links: 5.5.2015 / Rechts: 15.11.2023

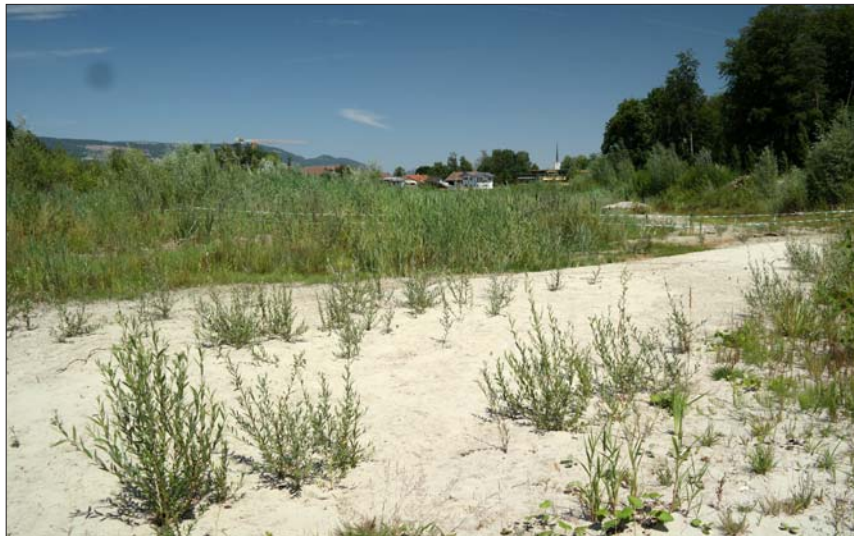
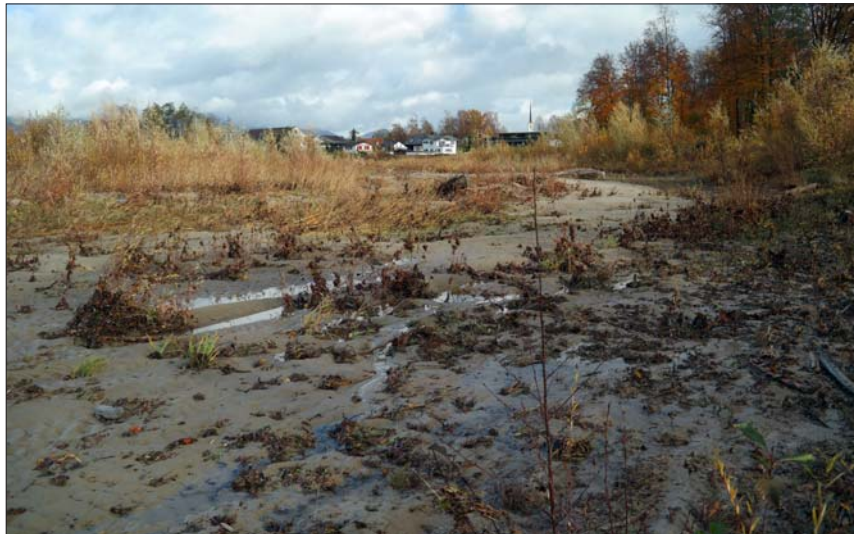
**Abb. 17** Oben: Fotostandort SW5 bei Niederwasserabfluss. Blick in den oberen Bereich der neu geschaffenen Überflutungsfläche. 7.7.2023  
Unten: Bei Hochwasser. Wenige Stunden zuvor floss hier noch Wasser durch. 15.11.2023

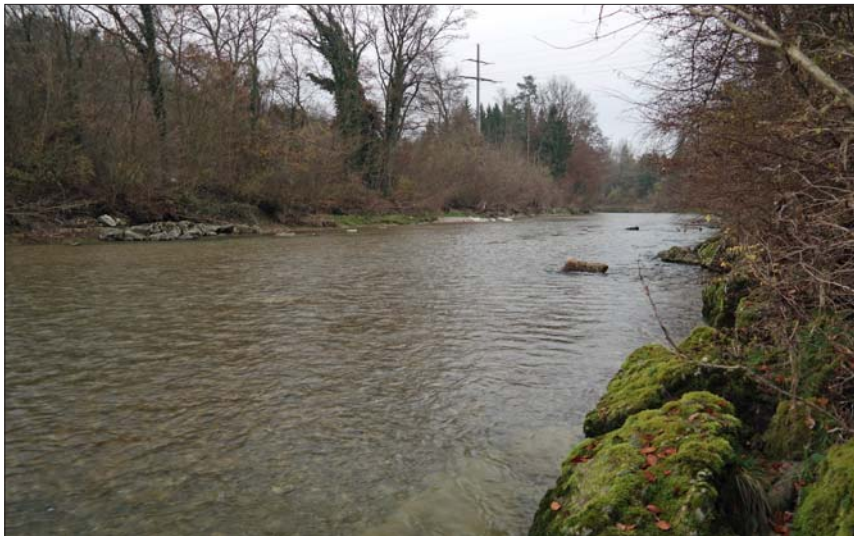
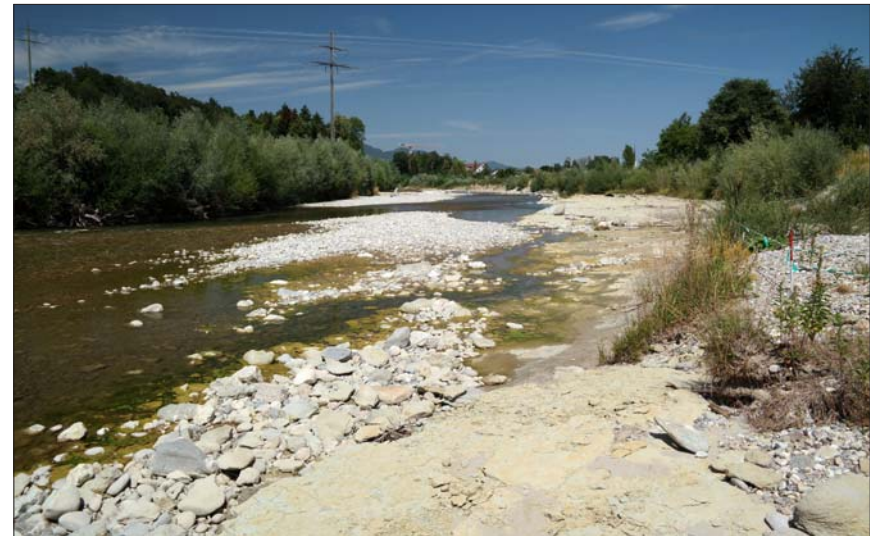
Abb. 18 Fotostandort PD bei Niederwasserabfluss. Blick flussabwärts in die verbreiterte Strecke der Emme. Links: 27.11.2014 / Rechts: 7.7.2023

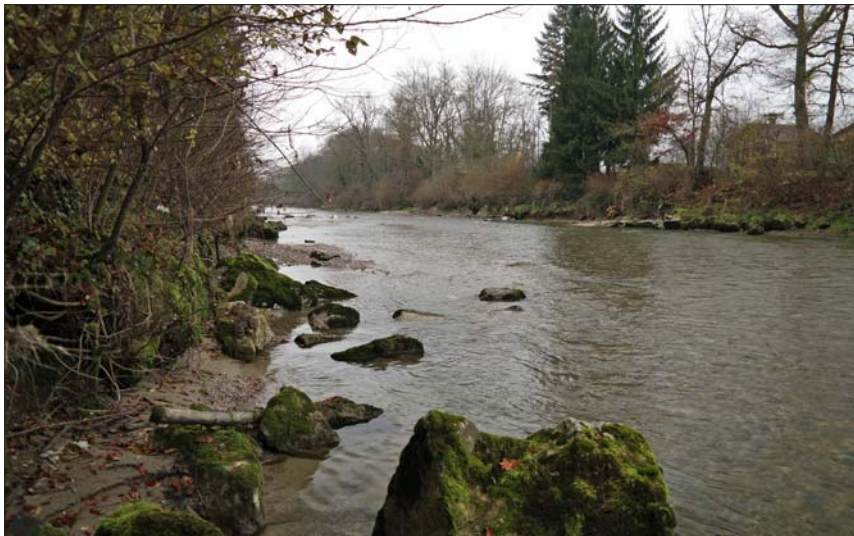
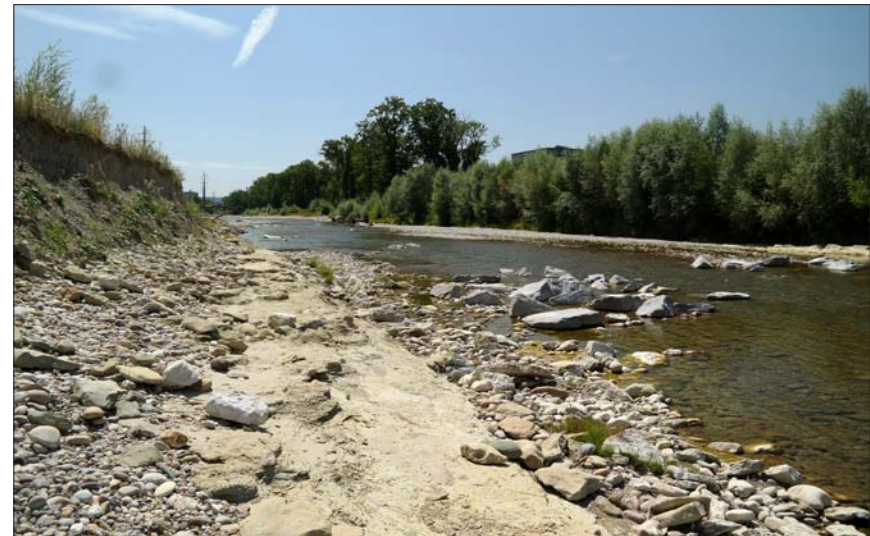
Abb. 19 Fotostandort PD Niederwasserabfluss. Blick flussaufwärts in die verbreiterte Strecke der Emme. Links: 27.11.2014 / Rechts: 7.7.2023

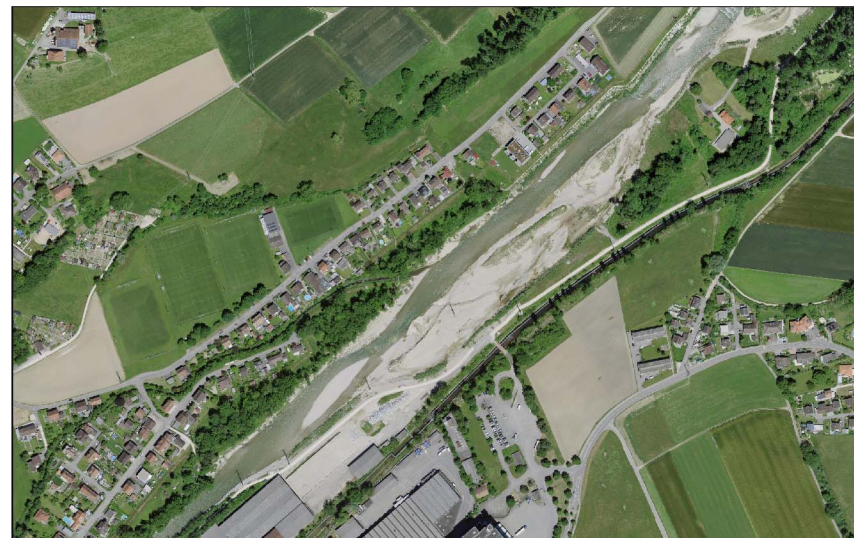
Abb. 21 Orthofoto des Untersuchungsgebietes Papierfabrik in den Jahren 2011 (links) und 2021 (rechts). Blick auf die neue Gerinnenaufweitung der Emme. Hintergrundkarten © Kanton Solothurn / Swisstopo

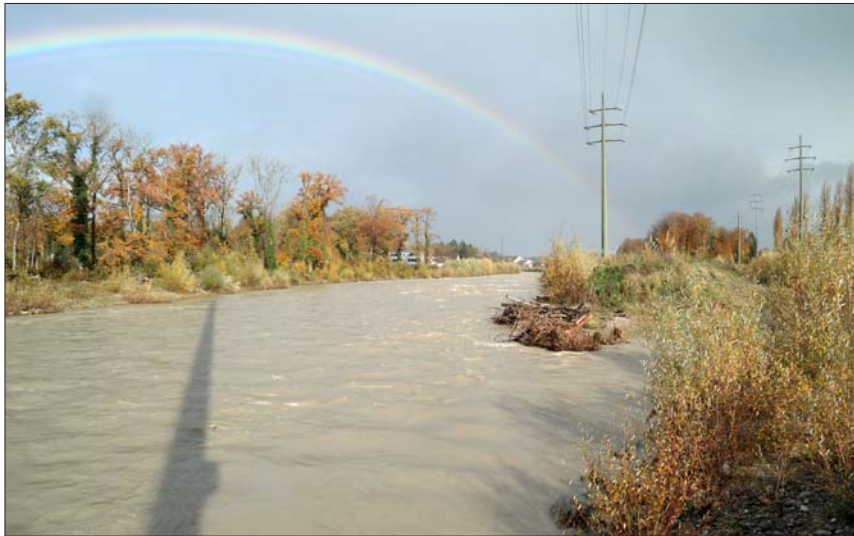
**Abb. 22** Fotostandort PF 1 bei Hochwasserabfluss am 15.11.2023. Blick flussabwärts in die aufgeweitete Strecke der Emme, bei welcher der Mast bei Hochwasser auf einer Insel zu liegen kommt.

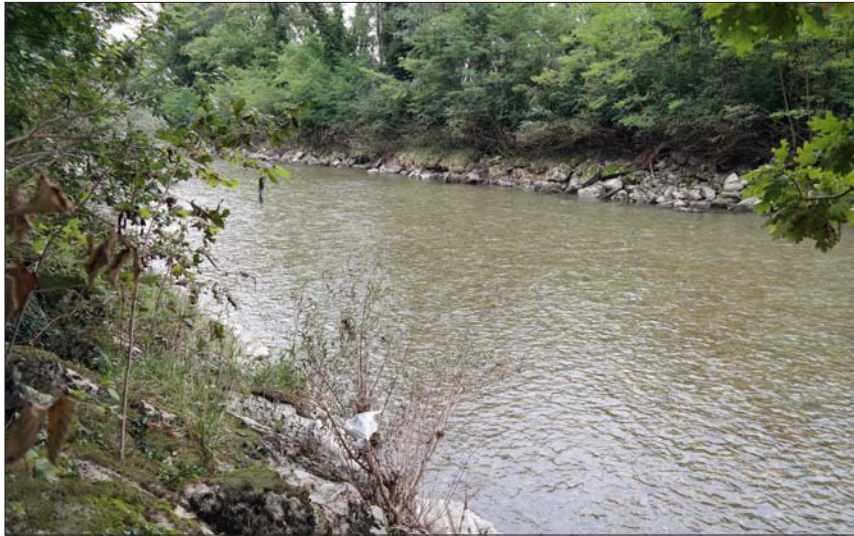
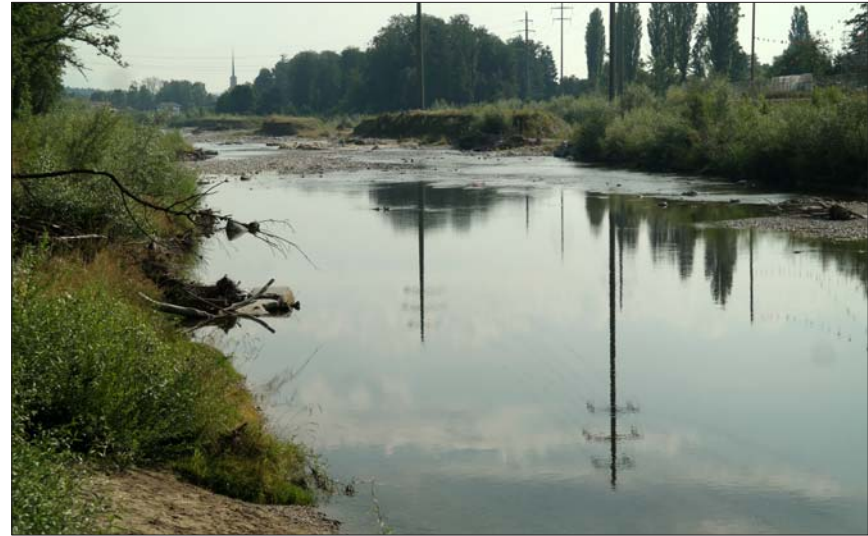
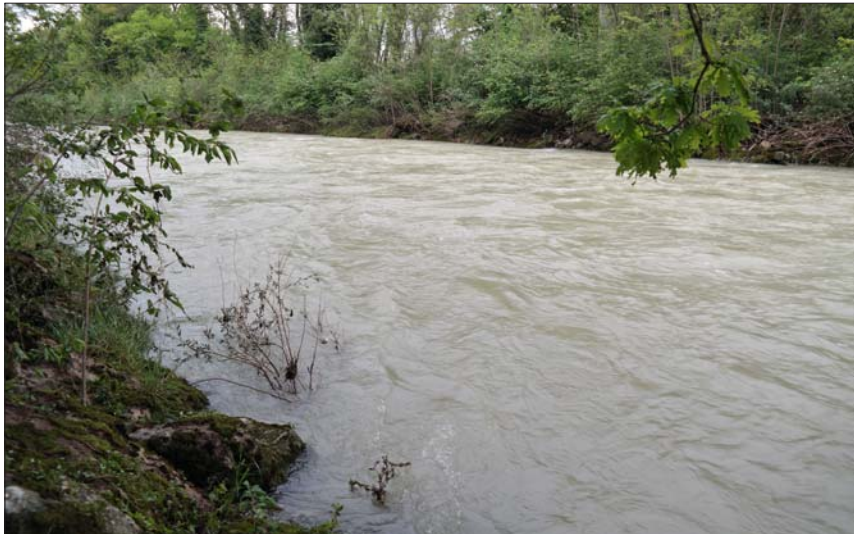
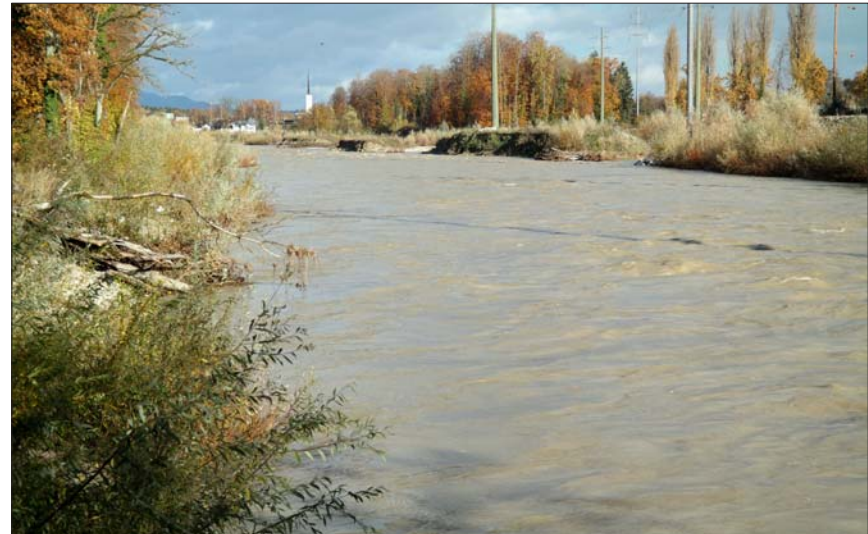
Abb. 23 Oben: Fotostandort PF2 bei Niederwasserabfluss. Blick flussabwärts in die aufgeweitete Strecke der Emme. Links: 25.8.2014 / Rechts: 11.7.2023  
Unten: Bei Hochwasser. Links: 5.5.2015 / Rechts: 15.11.2023

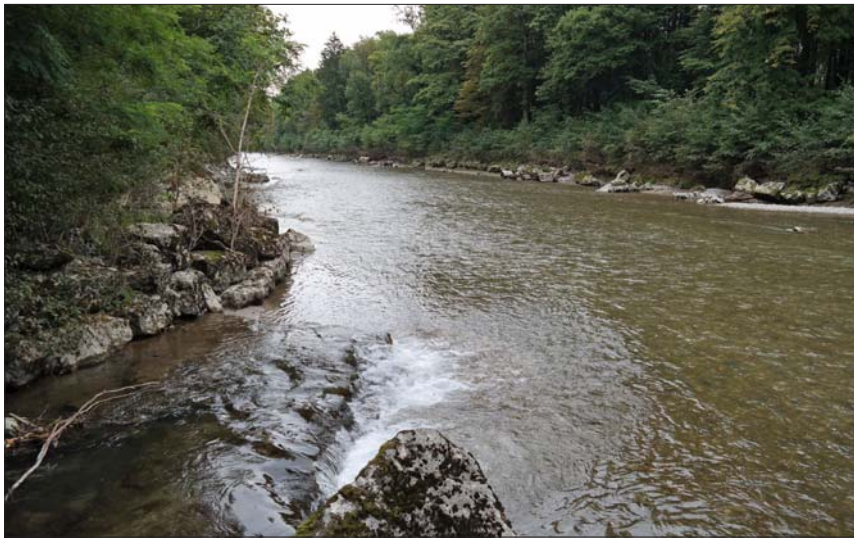
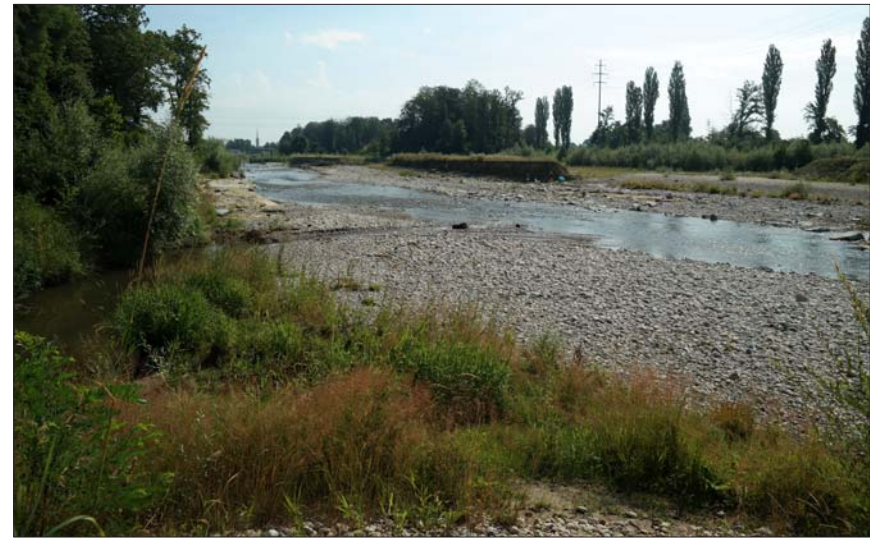
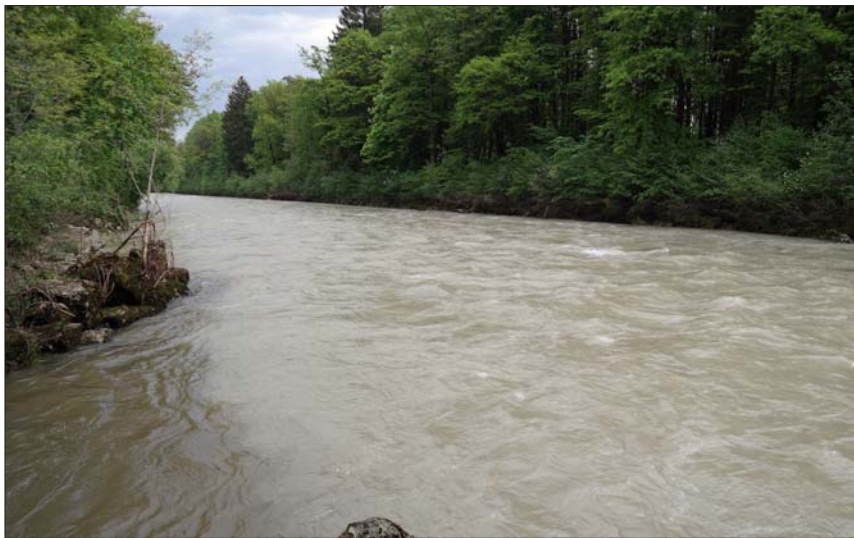
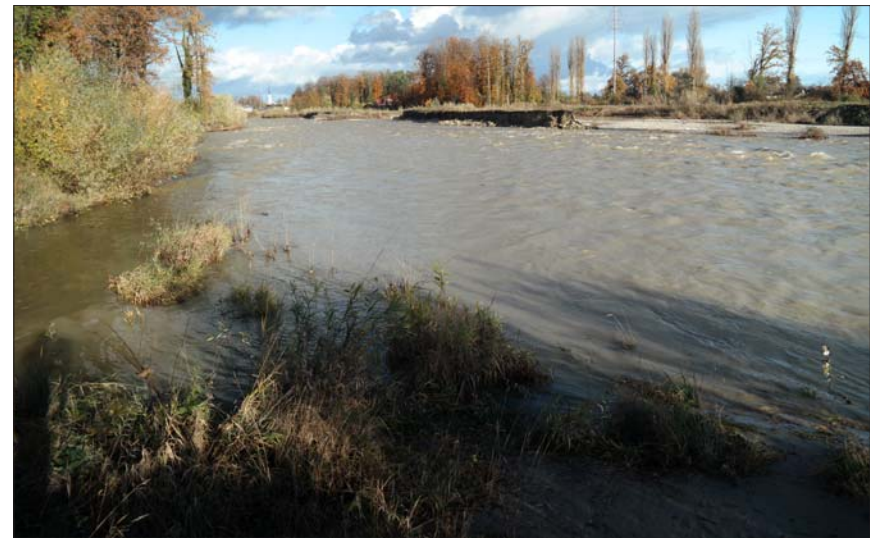
**Abb. 24** Oben: Fotostandort PF4 bei Niederwasserabfluss. Blick flussabwärts auf den Mündungsbereich des Biberenbach in der aufgeweiteten Emmenstrecke. Links: 25.8.2014 / Rechts: 11.7.2023  
Unten: Bei Hochwasser. Links: 5.5.2015 / Rechts: 15.11.2023

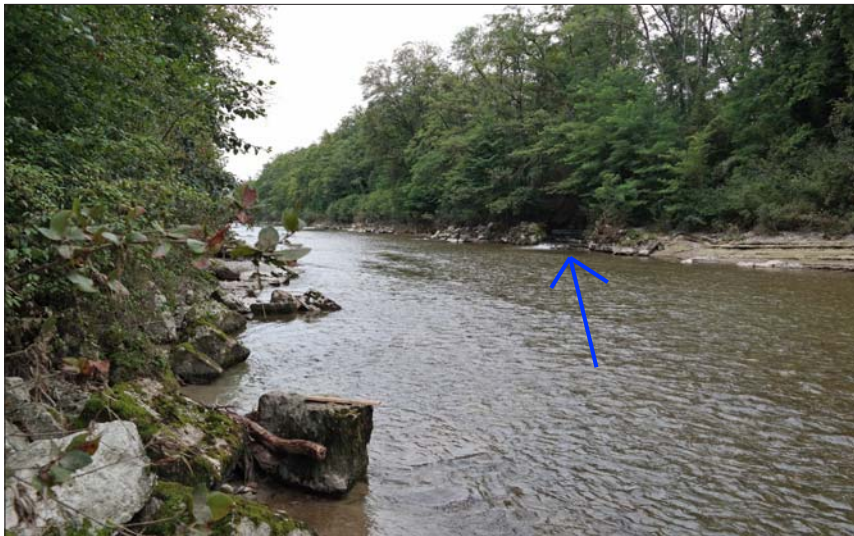
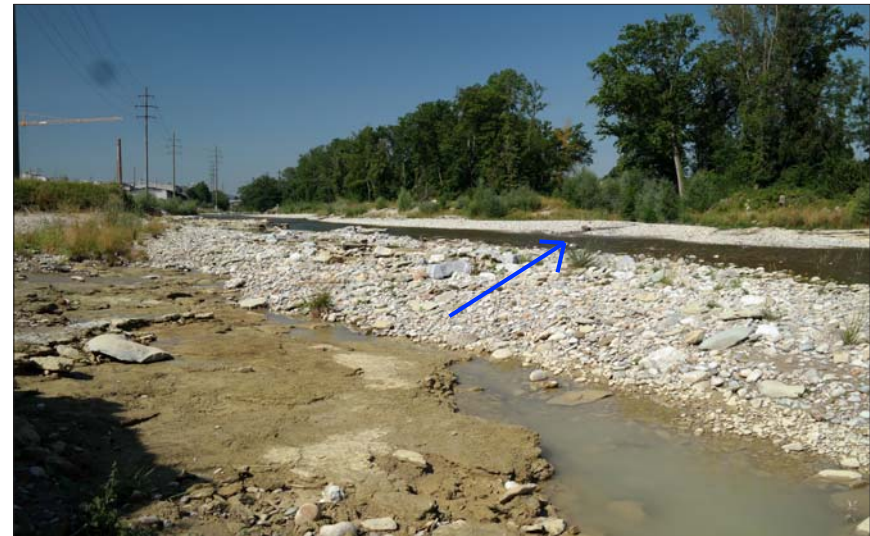
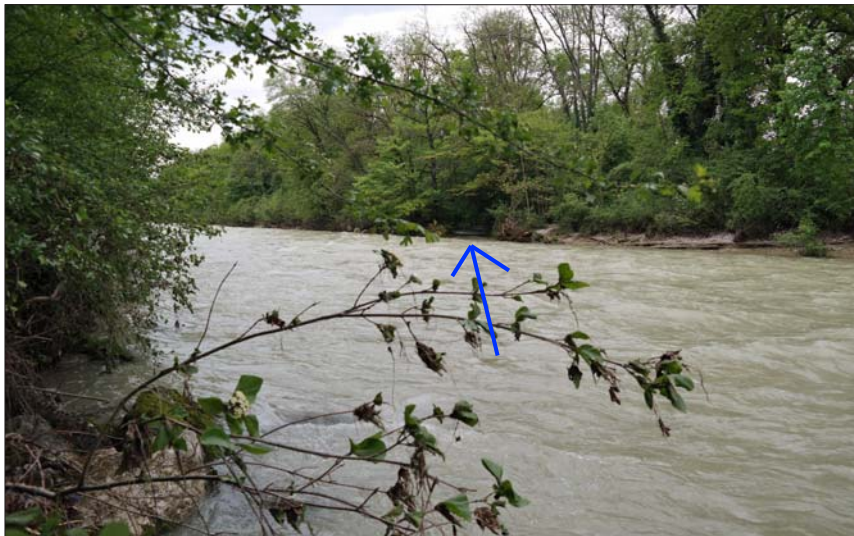
Abb. 25 Oben: Fotostandort PF5 bei Niederwasserabfluss. Blick flussaufwärts auf die aufgeweitete Strecke der Emme. Der blaue Pfeil zeigt die Mündung des Biberenbach. Links: 25.8.2014 / Rechts: 11.7.2023  
Unten: Fotostandort PF5 bei Hochwasser. Links: 5.5.2015
