KT. BEZ. GEMEINDE

Aedermannsdorf - Aedermannsdorf

AEDERMANNSDORF

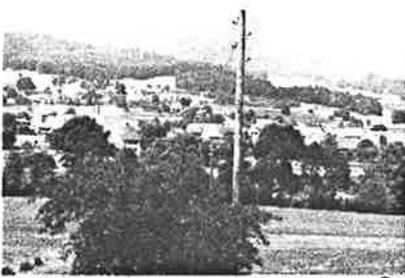
2

Lage/Stellung, Bebauung, Epoche, Konflikte: westlich des Dorfs in exponierter Lage  
 voluminöser Bau von 1967, in Gesamt- und Einzelformen sowie Material unangepasst

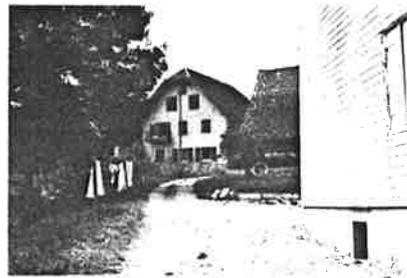
8

Lage/Stellung, Bebauung, Epoche, Konflikte: südlich unterhalb des Dorfs am Bach  
 2-gesch. Massivbau mit Krüppelwalmdach aus dem 17. Jh. Dach und Fenster neuer

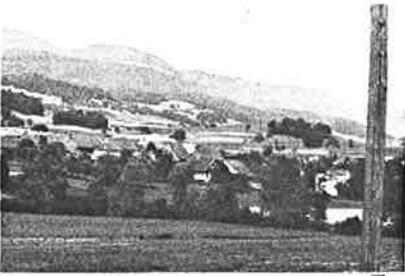
3

Lage/Stellung, Bebauung, Epoche, Konflikte: in Volumen und Material völlig unpassend

Hinweis  
 störendLage/Stellung, Bebauung, Epoche, Konflikte: besonders störend als isolierter kleinvolumiger Bau umgeben von riesiger ~~Flur~~ Asphaltfläche

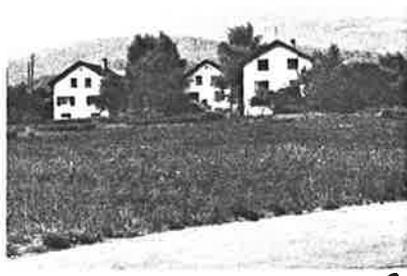
9

Lage/Stellung, Bebauung, Epoche, Konflikte: besonders störend durch exponierte Lage an östlichem Hügel bzw. im Vordergrund des Dorfkerns

..... durch intensive Bepflanzung und geeignete Farbgebung kann die Störwirkung  
..... der Neubauten gemildert werden

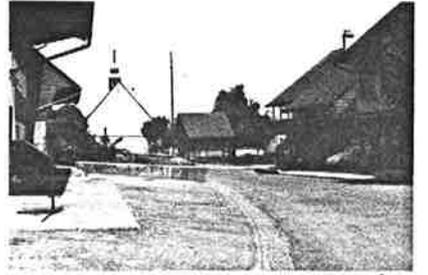
16

Lage/Stellung, Bebauung, Epoche, Konflikte: am nördlichen Rand des Dorfkerns,  
 St. Antoniuskapelle von 1852, restauriert 1975

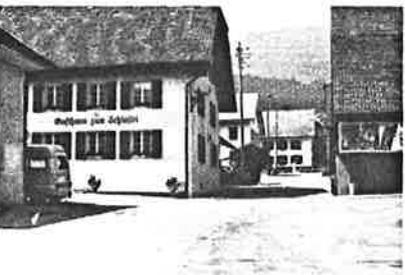
5

Lage/Stellung, Bebauung, Epoche, Konflikte: am südlichen Rand des Dorfkerns, sehr stattli-  
 cher Bauernhof mit Wirtschaft von 1833

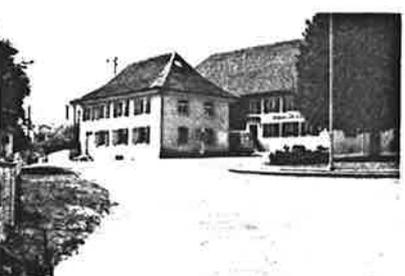
6

Lage/Stellung, Bebauung, Epoche, Konflikte: am südl. Rand des Dorfkerns  
 schlichter klassizistischer Massivbau mit Walmdach von 1811
