Kt.	Bez.	Gemeinde	Ort
SO	3	Aetingen	— Brittern

Siedlungsentwicklung

Kleiner Weiler mit gewissen Qualitäten durch seine Lage in einem in das flache Limpachtal mündenden Graben am Hangfuss des Bucheggbergs.

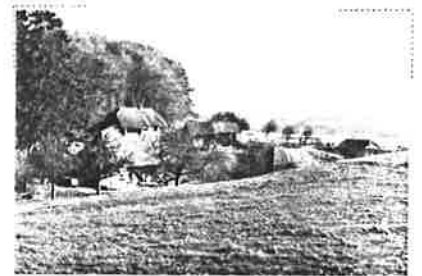
7

Die Bauten stehen einerseits längs zum Hang, andererseits entlang der dem Hangfuss folgenden Ueberlandstrasse mit nach Südosten ausgerichteter, je nach Stellung giebel- oder traufseitiger Hauptfront. In sehr unterschiedlichen Abständen reihen sich die Höfe beidseits des im Graben verlaufenden, nach Norden ansteigenden Weges, dicht an der Nordseite der Ueberlandstrasse sowie an der hangansteigenden Verbindungsstrasse ins eigentliche Bucheggberggebiet. Zusammen mit den benachbarten Hofgruppen (0.0.2) bilden sie eine ländliche Siedlung von der Grösse eines Dorfs aber von geringem räumlichem Zusammenhalt. Die bäuerlichen Mehrzweckbauten - Wohn- und Oekonomie teil in Fachwerk, sichtbar bzw. bretterverschalt, unter einem Längsfirst - stammen vorwiegend aus dem 19. Jahrhundert und weisen deutlich vom benachbarten Kanton Bern geprägte Stilmerkmale (Krüppelwalmdach mit Ründi) auf. Zwischen Bauten und Strasse bzw. Weg finden sich nur schmale Vorbereiche, meist Vorplätze, abwechselnd mit den grösseren, aus Gärten und Wiesen mit Obstbäumen bestehenden Bereichen zwischen den Bauten, welnatos in das umebende Kulturland übergehen. Dieses stösst insbesondere von Südosten her hart an den Siedlungsrand, weil kein Obstbaumgürtel mehr einen harmonischen Uebergang schafft. Im übrigen jedoch stimmt die Siedlungsanlage weitgehend mit der auf der Siegfriedkarte von 1880 verzeichneten überein. Bauten, Freiräume und die kleine Stichstrasse, welche das Rückgrat des Weilers bildet, weisen ein praktisch intaktes Erscheinungsbild von ausgeprägt bäuerlichem Charakter auf. Leider wird dieses empfindlich gestört durch einen wegen seiner unsorgfältigen Gestaltung lediglich anpässlerisch jedoch nicht eingepasst wirkenden Wohnhaus-Neubau (1.0.1).

1.0.1	Wohnhaus-Neubau, anpasslerisch	<input type="checkbox"/>	<input type="checkbox"/>	<input type="checkbox"/>	<input type="checkbox"/>	<input type="checkbox"/>	<input checked="" type="checkbox"/>	7,14

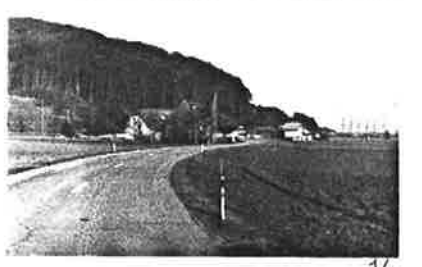
10

0.0.2	Benachbarte Hofgruppen	<input type="checkbox"/>	<input type="checkbox"/>	<input type="checkbox"/>	<input type="checkbox"/>	<input type="checkbox"/>	<input checked="" type="checkbox"/>	16
