ÜBERSICHT der G, B, U—ZO und U—RI

SO 10 BAERSCHWIL

1 Dorf**AUFNAHMEKATEGORIE****QUALITÄTEN**
innerhalb G, B**BEDEUTUNG**
für das Ortsbild**ERHALTUNGSZIEL**

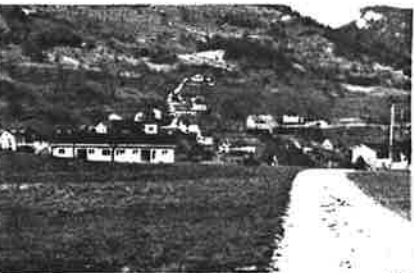
12

zur Zeit im Umbau

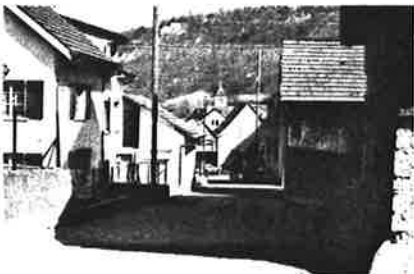
21

Lage/Stellung, Bebauung, Epoche, Konflikte: am südlichen Ortsrand
sehr stattlicher Bauernhof mit breiter Laube, bescheidenes Dekor
1831 gebaut, z.Z. in Renovation
