KT	Bezirk	Gemeinde	Ort	ISOSO	Revision
SO	Dorneck	Bättwil	Bättwil	Aufnahme basiert auf dem Inventar der schützenswerten Ortsbilder der Schweiz 1. Fassung 03.1976/mih	inventare.ch GmbH M. Zweifel/G. Aurora 12.2011

Dorf von regionaler Bedeutung

Bättwil, die nördlichste Gemeinde des Kantons, liegt in einer Exklave Solothurns im hinteren Leimental. Das am Nordfuss der Blauenkette gelegene kleine Strassenzeilendorf war bis zur Mitte des 20. Jahrhunderts eine bäuerliche Siedlung mit Getreide- und Rebbau. Danach hat sich westlich des Kerns in Richtung Flüh an der Grenze zu Frankreich Industrie und Gewerbe angesiedelt, am Nordhang des Bättwiler Bergs und Richtung Witterswil sind Einfamilienhausquartiere entstanden, die unmittelbar an die Altbebauung anstossen. Die alten Bauten reihen sich locker, vorwiegend traufständig beidseits der parallel zum Hang verlaufenden Hauptstrasse und an zwei wesentlich schmäleren Stichsträsschen. Praktisch alle bäuerlichen Bauten sind zu reinen Wohn- oder zu Wohn-/Gewerbezwecken umgebaut worden.

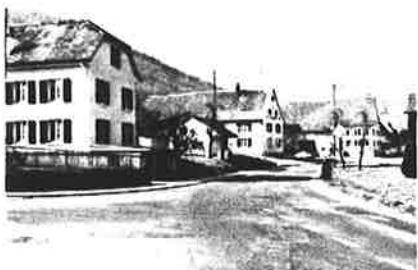
1 0 3 Bauernhaus/Post

Lage/Stellung, Bebauung, Epoche, Konflikte: an der Hauptstrasse,
stattlicher Bauernhaus-Wohnteil

um 1720 erbaut

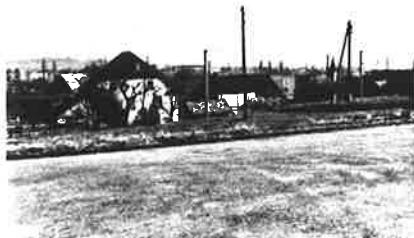
14

1 0 1 Mühle

Lage/Stellung, Bebauung, Epoche, Konflikte: am südwestl. Ortsrand in abgedrehter Stellung
(auf Bachlauf ausgerichtet)

voluminöser Massivbau mit Krüppelwalmdach

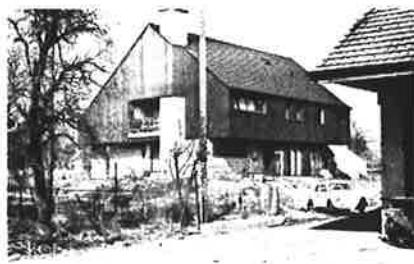
18

0 0 8 Wohnhaus-Neubauten

Lage/Stellung, Bebauung, Epoche, Konflikte: am nördlichen Ortsrand in der Ebene
 Einfamilienhäuser unmittelbar am Ortsrand / an sich in weniger empfindlicher
 Lage, jedoch durch erhöhte Lage auf Erdsockel (Erdaufschüttung ca. 1.2 m hoch)
 sehr störend

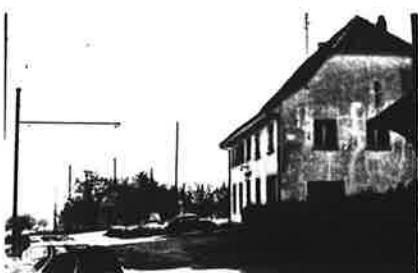
8

1 0 5 Schulhaus

Lage/Stellung, Bebauung, Epoche, Konflikte: in erhöhter Lage südlich am Ortsrand
Massivbau mit Krüppelwalmdach
19. Jh.
