SO 10 BUESSERACH

- Büsserach

SO 10 / 5-3-76
Nr. 799
BÜSSERACH

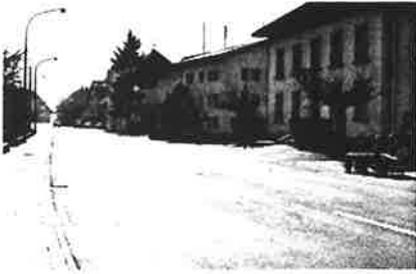
G	B	E	BENENNUNG	Foto-Nr.	BEDEUTUNG	ERHALTUNGSZIEL	
2	0	4	Restaurant	3			<input checked="" type="radio"/> Hinweis <input type="radio"/> störend

Lage/Stellung, Bebauung, Epoche, Konflikte: an der Hauptstrasse
 ehemals Villa, neu renoviert mit flachem Anbau
 19. Jh.

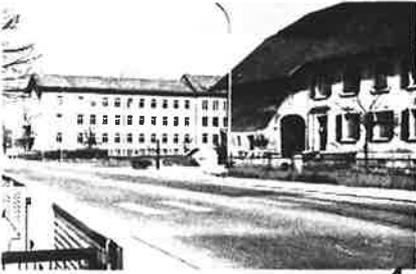
G	B	E	BENENNUNG	Foto-Nr.	BEDEUTUNG	ERHALTUNGSZIEL	
2	0	3	Fabrik	4	X	A	<input type="radio"/> Hinweis <input type="radio"/> störend

Lage/Stellung, Bebauung, Epoche, Konflikte: am nördlichen Ende des Dorfs
 19. Jh.

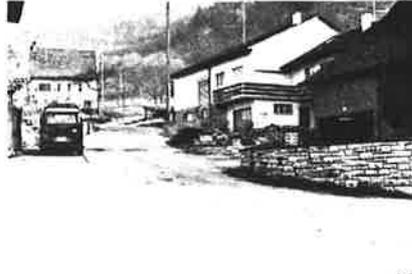
12

G	B	E	BENENNUNG
①	0	11	Wohnhaus-Neubau

Lage/Stellung, Bebauung, Epoche, Konflikte: am südlichen Ortsrand an Stelle eines abgebro-
 chenen Bauernhauses,
 vor allem wegen unpassender Farbe und Material ein Fremdkörper im Ortsbild

die störenden Neubauten- bzw. Umbauten sind zumindest durch eine günstigere Farbgebung besser in das Ortsbild einzupassen

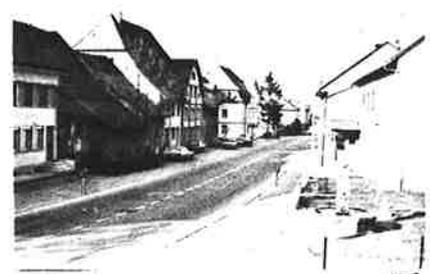
17

G	B	E	BENENNUNG	Foto-Nr.	BEDEUTUNG	ERHALTUNGSZIEL	
2	0	16	Eisenwarenfabrik	17/23	<input checked="" type="checkbox"/>	<input checked="" type="checkbox"/>	<input type="checkbox"/> Hinweis störend

Lage/Stellung, Bebauung, Epoche, Konflikte: an der Hauptstrasse durch Bauhöhe und geschwungenen Fassadenaufriß hervorragender Fabrikbau um 1900 erbaut, renoviert

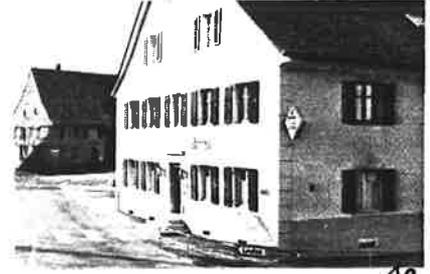
G	B	E	BENENNUNG	Foto-Nr.	BEDEUTUNG	ERHALTUNGSZIEL	
2	0	15	Hotel	18	<input checked="" type="checkbox"/>	<input checked="" type="checkbox"/>	<input type="checkbox"/> Hinweis störend

Lage/Stellung, Bebauung, Epoche, Konflikte: in raumdefinierender Stellung an der Hauptstr. stattlicher Massivbau, wohl ehemals Bauernhof mit Wirtschaft, jetzt mit neuem Anbau (Hinweis 2.0.5)

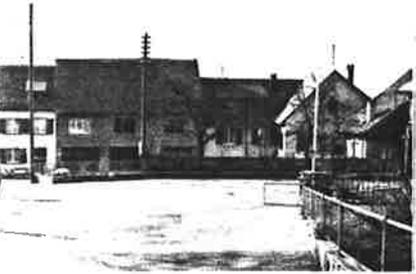
G	B	E	BENENNUNG
1/2	0	8	Wohnhaus-Neubauten

Lage/Stellung, Bebauung, Epoche, Konflikte: integriert in der übrigen Bebauung
 dank unauffälliger Architektur, obwohl nicht optimal eingepasst (Fenster)
 kaum störend

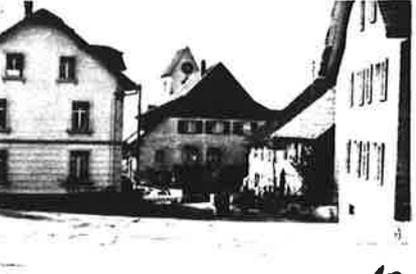
G	B	E	BENENNUNG	Foto-Nr.	BEDEUTUNG	ERHALTUNGSZIEL	
1/2	0	5	Wohnhäuser des 19. Jh.	10			<input checked="" type="radio"/> Hinweis <input type="radio"/> störend

Lage/Stellung, Bebauung, Epoche, Konflikte: in der übrigen Bebauung im alten wie im
 neueren Dorfteil vollständig integriert,
 meist würfelförmig, eher hochragend mit Krüppelwalmdach

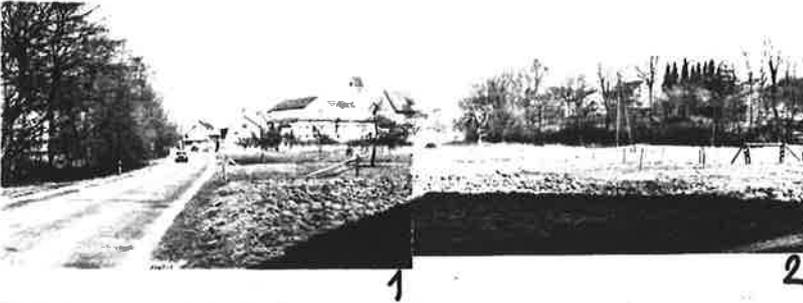
G	B	E	BENENNUNG	Foto-Nr.	BEDEUTUNG	ERHALTUNGSZIEL	
1	0	13	Hotel z. Reh	1/2	<input type="checkbox"/>	<input type="checkbox"/>	<input checked="" type="checkbox"/> Hinweis störend

Lage/Stellung, Bebauung, Epoche, Konflikte: am südlichen Ortsrand, durch extrem breitformatige und gross dimensionierte Fenster sowie zu helle Farbe, wird dieser Bau zum Störfaktor im Ortsbild

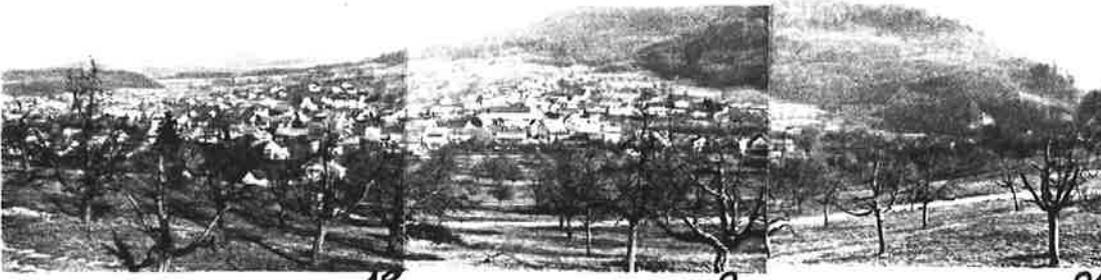
G	B	E	BENENNUNG	Foto-Nr.	BEDEUTUNG	ERHALTUNGSZIEL	
1	0	1	Kirche	19-21	X	A	<input type="radio"/> Hinweis <input type="radio"/> störend

Lage/Stellung, Bebauung, Epoche, Konflikte: im untersten westlichen Teil des alten Dorfs
 unterhalb Stützmauer,
 Turm von 1464

Lage/Stellung, Bebauung, Epoche, Konflikte: allseitig am Ortsrand angelagerte Neubauten
 meist Einfamilienhäuser in der üblichen modernistischen Einheitsarchitektur
 beeinträchtigen das äussere Ortsbild
 vielfach stark störende Terrainveränderungen (Aufschüttungen)

Lage/Stellung, Bebauung, Epoche, Konflikte: beziehungslos isoliert in der nördlichen
 Nahumgebung des alten Dorfs

Lage/Stellung, Bebauung, Epoche, Konflikte: am Ortsrand
 in Gestaltung, Dimensionen und Proportionen völlig unpassend

Lage/Stellung, Bebauung, Epoche, Konflikte: am nördlichen Rand des alten Dorfs am Hang wenige um 1920/30 entstandene Wohnbauten bilden ein kleines "Aussenquartier" welches das Ortsbild nicht beeinträchtigt

Spezielle Erhaltungshinweise: Die Störwirkung der Neubauten ist durch zweckmässige Farbgebung und intensive Bepflanzung zu mildern
