S0 4 Dornach

- Oberdornach

1 Altes Dorf**AUFNAHMEKATEGORIE****QUALITÄTEN**
innerhalb G, B**BEDEUTUNG**
für das Ortsbild**ERHALTUNGSZIEL**

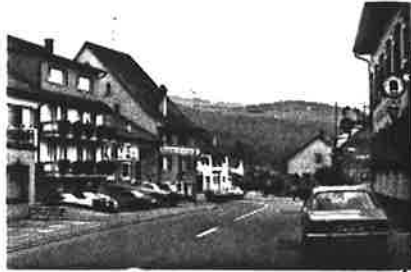
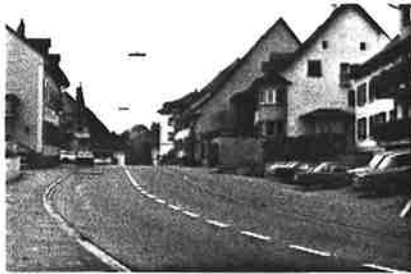
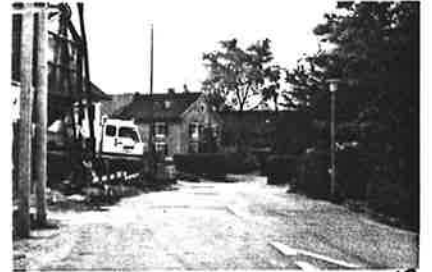
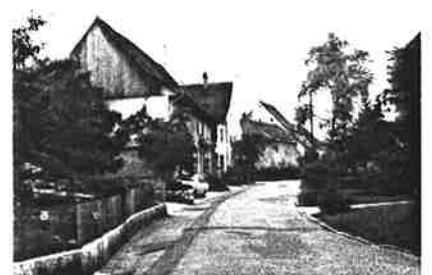
G	B	E	BENENNUNG	Foto-Nr.	BEDEUTUNG	ERHALTUNGSZIEL	
1	0	1	Neubauten	6/9/13/14	<input checked="" type="checkbox"/>	<input type="checkbox"/>	<input checked="" type="checkbox"/> Hinweis störend

Lage/Stellung, Bebauung, Epoche, Konflikte: entlang der Hauptdurchgangsstrasse stehen mehrere Wohn- und Wohn-Geschäftsbauten im internationalen Einheitsstil mit entsprechend ortsfremden Bauteilen, (Sockelgeschoss mit Schaufensterfront, Garagen mit Abfahrtsrampen, Balkone) ortsfremden Fassadenauftei-

Lage/Stellung, Bebauung, Epoche, Konflikte: lungen (Horizontalbetonung durch Fensterformat, Balkone etc.) ortsfremden Farben und Materialien (dunkler Sockel, Glasbausteine Beton etc.)

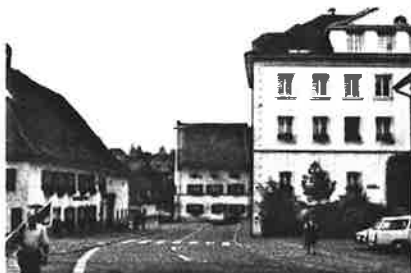
G	B	E	BENENNUNG	Foto-Nr.	BEDEUTUNG	ERHALTUNGSZIEL	
1	0	3	Gemeindehaus	7	<input checked="" type="checkbox"/>	<input checked="" type="checkbox"/>	<input type="checkbox"/> Hinweis störend

Lage/Stellung, Bebauung, Epoche, Konflikte: in den Gassenraum hineinragend, dominanter Massivbau, früher Schulhaus (?) um 1850 gebaut

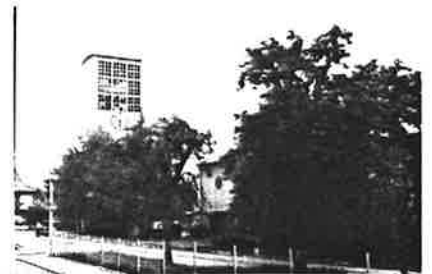
15

0 0 8 Kirche-Neubau

X Hinweis
o störendLage/Stellung, Bebauung, Epoche, Konflikte: am nördlichen Dorfeingang, ausserhalb des Dorfkerns
40er Jahre

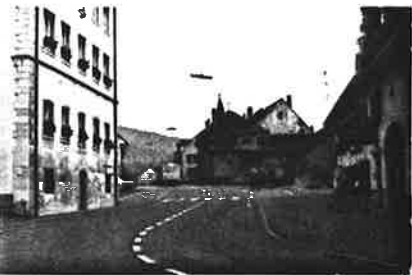
4

G	B	E	BENENNUNG	Foto-Nr.	BEDEUTUNG	ERHALTUNGSZIEL	
1	0	5	Wohnhaus	4/9	<input checked="" type="checkbox"/>	<input checked="" type="checkbox"/>	<input type="checkbox"/> Hinweis störend

Lage/Stellung, Bebauung, Epoche, Konflikte: an der Hauptgasse, in den Gassenraum hineinragend definiert dieser Bau den Platz vor der Kirche, Massivbau mit Mansarddach, Türmchen und poligonalem Grundriss 19. Jh.

1 0 7 Gassenraum

Lage/Stellung, Bebauung, Epoche, Konflikte: Bildung eines breiten Gassenraums durch die strenge Ausrichtung der Bauten auf die Erschliessungsstrasse, vor der Kirche Platzbildung durch deren zurück versetzte Lage; ehemals Dorfmitte (?) mit den ältesten Höfen (17./18.Jh.); Beeinträchtigung der

Lage/Stellung, Bebauung, Epoche, Konflikte: der Gesamtwirkung durch Neubauten (störend 1.0.1)

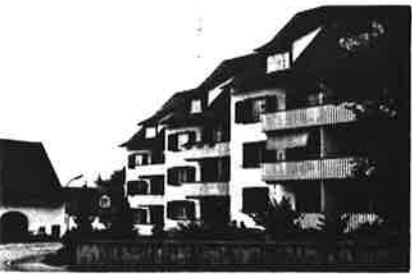
5

G	B	E	BENENNUNG	Foto-Nr.	BEDEUTUNG	ERHALTUNGSZIEL	
1	0	2	Wohn-Neubau	395/5	<input checked="" type="checkbox"/>	<input type="checkbox"/>	<input checked="" type="checkbox"/> Hinweis störend

Lage/Stellung, Bebauung, Epoche, Konflikte: in dominanter Lage gut angepasst in Dach- und Fenstergestaltung

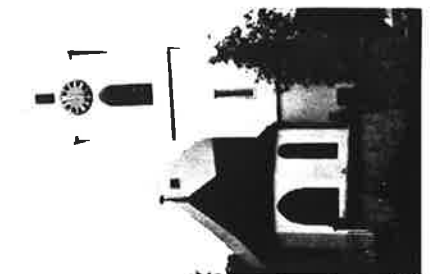
17

1 0 6 ehemalige Pfarrkir-
che

Lage/Stellung, Bebauung, Epoche, Konflikte: mit spätgotischem Chor auf die Hauptgasse ausgerichtet, in ummauertem Bezirk
