SO 10 ERSCHWIL

Erschwil, ein Strassenzeilendorf, besteht vorwiegend aus Bauernhöfen (sog. quergeteiltes Einhaus, Vielzweckbau) des 18./19. Jh. von sehr unterschiedlichen Dimensionen, diese stehen ^{traufständig} in kompakten, teilweise geschlossenen Zeilen entlang zwei parallelen ~~Strassen~~ ^{und 3 Querstrassen}, getrennt durch einen Bach (0.0.11) / durch die häufig zurückgestaffelte Anordnung entsteht ein vielfältig gegliederter Strassenraum / ^{in der Ortsmitte zum Platz erweitert} die Zwischenbereiche sind Werkplätze und von Sockelmauern mit Zäunen eingefasste Gärten / dank den zurückhaltend gestalteten Neubauten (1.0.4) wirken die Altbauten als Ganzheit ~~xxxx~~ mit ausgeprägt ländlichem Charakter, einheitlich Massivbauweise mit bescheidenen Stilmerkmalen des 19. Jh.

G 1 umfasst das ganze Dorf, dieses liegt in der Talsohle in einer muldenartigen Ausweitung als Zeilendorf beidseitig des Flusses.

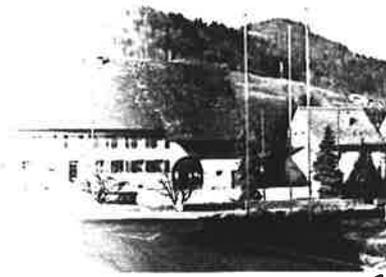
6

Wirtschaft z. Kreuz

o Hinweis
o störendLage/Stellung, Bebauung, Epoche, Konflikte: am Dorfplatz in der Ortsmitte gelegener
sehr stattlicher Bauernhof mit Wirtschaft
erste Hälfte 19. Jh.

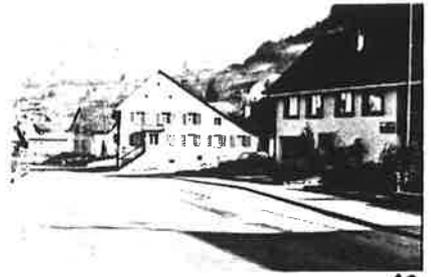
12

Post-Neubau

o Hinweis
 störendLage/Stellung, Bebauung, Epoche, Konflikte: an der Hauptstrasse beim nördlichen Dorfeingang
unpassende Bauteile z.B. weisse Trauf- und Ortbretter

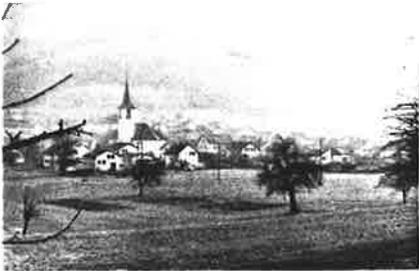
2

Kirche St. Peter

Lage/Stellung, Bebauung, Epoche, Konflikte: bildet den nördlichen Abschluss des Dorfs
Mitte 19. Jh.

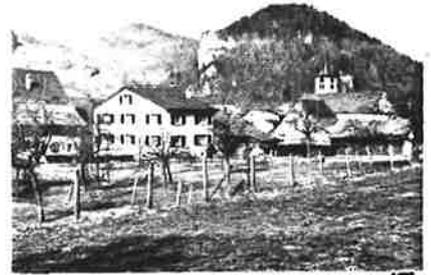
13

Wohnhaus-Neubauten

Hinweis
o störendLage/Stellung, Bebauung, Epoche, Konflikte: an verschiedenen Stellen des Dorfs gut integrier-
te Neubauten, überwiegend an Stelle abgebrochener Neubauten / dank Anpassung in
Volumen und Gesamtform sowie bescheidener Gestaltung stören diese B. auten das
Ortsbild kaum / zu beanstanden sind lediglich die ortsfremden Fensterformate

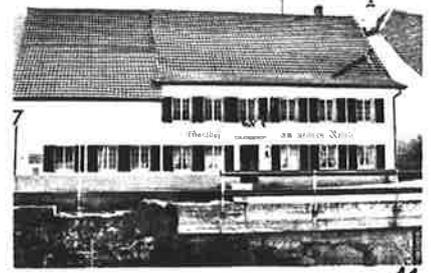
14

Wirtschaft z. Rössli

o Hinweis
o störendLage/Stellung, Bebauung, Epoche, Konflikte: an der Hauptstrasse gegenüber dem Dorfplatz
1854 erbaut
