S0 10 Grindel

SO 10 GRINDEL		Date	
Grindel	1950	July	27

KT BEZ GEMEINDE			ORT		
SO	10	GRINDEL	- Grindel

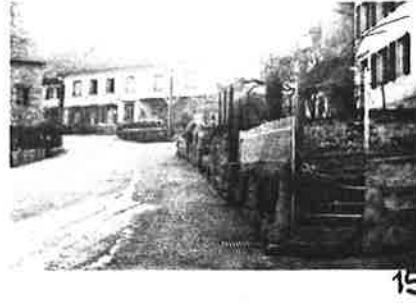
15

G B E BENENNUNG		Foto-Nr.	BEDEUTUNG	ERHALTUNGSZIEL			
1	0	6	Strassenraum	14/15	<input type="checkbox"/>	<input type="checkbox"/>	<input checked="" type="checkbox"/> Hinweis <input type="checkbox"/> störend

Lage/Stellung, Bebauung, Epoche, Konflikte: in der Dorfmitte  
stark gegliederter (terrassierter) Freiraum

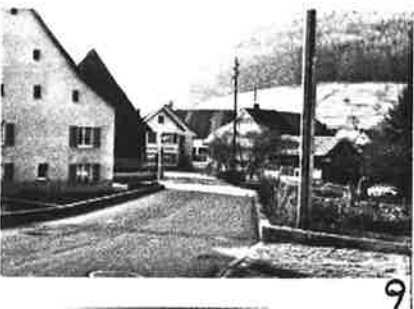
9

G B E BENENNUNG		Foto-Nr.	BEDEUTUNG	ERHALTUNGSZIEL			
1	0	2	Neu- und Umbauten	9/12/15	<input type="checkbox"/>	<input type="checkbox"/>	<input checked="" type="checkbox"/> Hinweis <input type="checkbox"/> störend

Lage/Stellung, Bebauung, Epoche, Konflikte:  
Renovationen, Um- und Neubauten, die dank guter Einpassung bezüglich  
Stellung und Volumen und zurückhaltender äusserer Gestaltung kaum  
stören

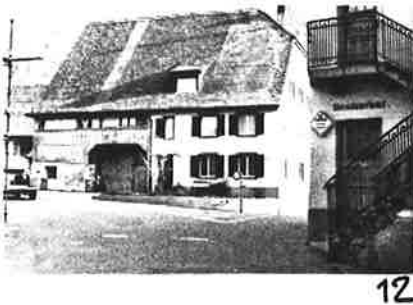
12

G B E BENENNUNG		Foto-Nr.	BEDEUTUNG	ERHALTUNGSZIEL			
1	0	5	Bauernhaus	11/12	<input checked="" type="checkbox"/>	<input checked="" type="checkbox"/>	<input type="checkbox"/> Hinweis <input type="checkbox"/> störend

Lage/Stellung, Bebauung, Epoche, Konflikte: am südl. Ortseingang  
städtisches Bauernhaus, Massiv-Wohnteil mit Krüppelwalmdach, Oekonomie-  
teil in Ständerkonstruktion mit Laube, Renovation unbefriedigend  
(Fenster)
