ÜBERSICHT der G, B, U—ZO und U—RI

KT	BEZ	GEMEINDE	ORT
30	2	HOLDERBANK	- Holderbank

G	B	E	BENENNUNG
1		<input checked="" type="checkbox"/>	Unterdorf

PLAN 1:5000

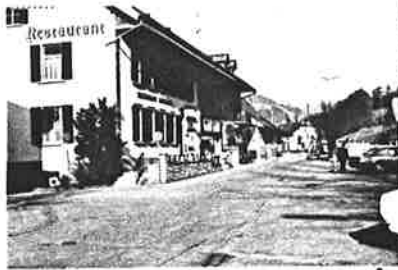
G	B	E	BENENNUNG
1	0	3	Durchgangsstrasse

- Zusammen mit der zum Parkplatz umfunktionierten alten Hauptstrasse nimmt die über den eingedeckten Bach hin vorbereitete Hauptdurchgangsstrasse etwa einen Drittel bis die Hälfte der Breite des ganzen Dorfes ein. Während die bereits im 19. Jh. angelegte neue Hauptstrasse von der alten durch den Bach getrennt

- var. ist die durch den Wegfall dieses Elementes entstandene Riste absolut unverhältnismässig zur Bebauung und reisst diese auseinander.

- Langfristig ist eine Reduktion und Gliederung der Verkehrsfläche und die Freilegung des Baches nötig, wenn die Erhaltung des Ortsbildes sinnvoll sein soll.

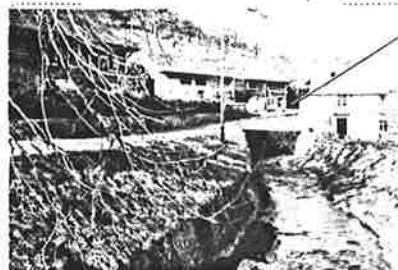
7

G	B	E	BENENNUNG
0	0	5	Bachlauf

Bildete das Rückgrat der Siedlung, heute durch die Ueberdeckung (1.0.3) im unteren Dorfteil nicht mehr von gleicher Wichtigkeit.

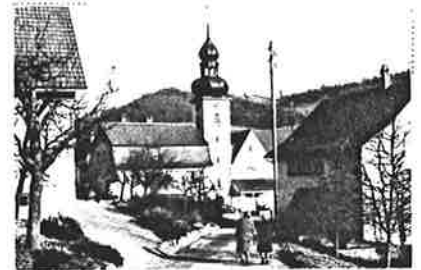
13

G	B	E	BENENNUNG
1	0	1	Pfarrkirche

- Nördlich oberhalb des Dorfs.
- Neubau 1734, Verlängerung des Schiffs und Turm 1912.
- Sakristei mit darunter liegendem Beinhaus.

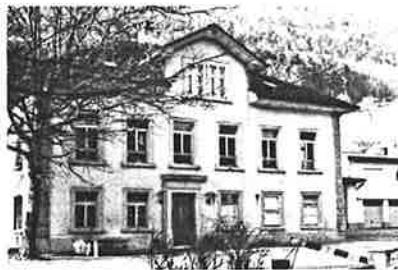
9

G	B	E	BENENNUNG
1	0	2	Schulhaus

- Am östlichen Zugang zum Unterdorf.
- 2-geschossiger, verputzter Massivbau mit Walmdach.
- Bescheiden repräsentativer Schulbau mit deutlichen Stilmerkmalen aus der Mitte des 19. Jh.s.: Quergiebel, Eckquaderung etc.

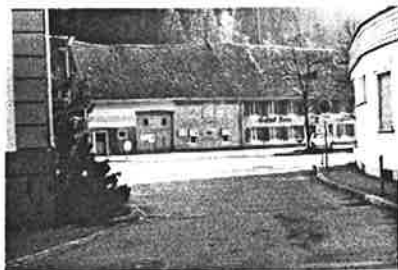
G	B	E	BENENNUNG
0	0	4	Fabrik

- am westlichen Ortszugang.
- stark heterogenes in Gesamt- und Einzelformen ortsfremdes Gebäude.
