ÜBERSICHT der G, B, U—ZO und U—RI

Laupersdorf

Ober-* Dorf

Unterdorf

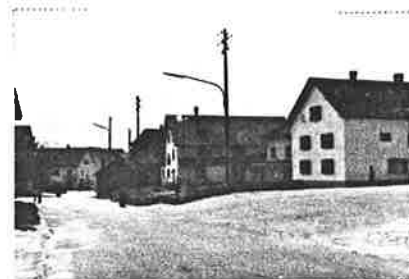
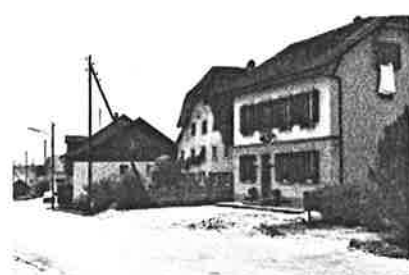
14

1 0 3 Neubauten

Lage/Stellung, Bebauung, Epoche, Konflikte: an der Hauptstrasse, besonders störend durch ortsfremde Stellung und Proportionen (coop, PTT) und Bauteile (Balkon, Garagentore)

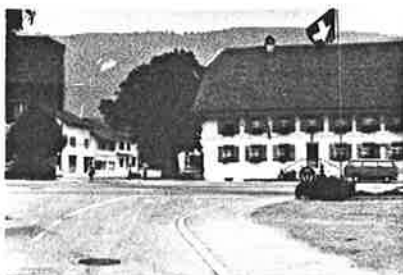
9

Hotel Storchen

o Hinweis
o störendLage/Stellung, Bebauung, Epoche, Konflikte: an der Einmündung der Dorf- in die Talstrasse
breitgelagerter Bauernhof

1820 gebaut

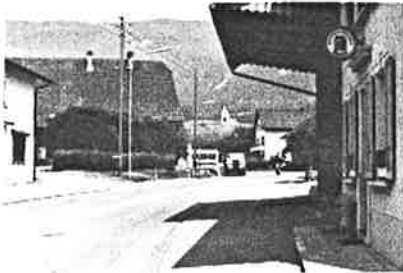
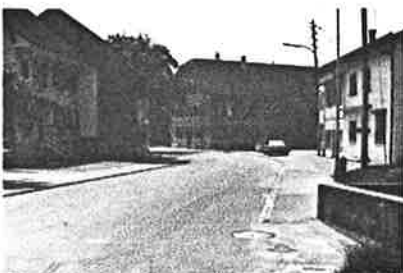
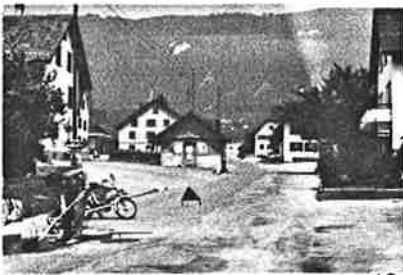
10

1 0 6 Neu- und Umbauten

Lage/Stellung, Bebauung, Epoche, Konflikte: an der Hauptstrasse, dank guter Einpassung bezüglich Stellung und Gesamtform und unauffälliger wenn auch nicht optimaler Gestaltung kaum störend

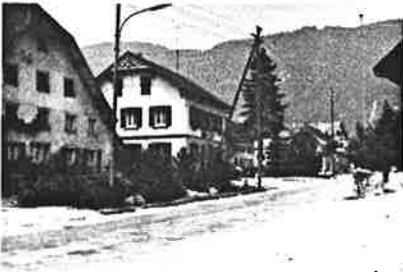
13

1 0 4 Rest. Jägerstübli

Lage/Stellung, Bebauung, Epoche, Konflikte: an der Hauptstrasse in leicht vorgerückter raumgliedernder Stellung, typischer Repräsentant des 19. Jh. mit leicht städtischem Gepräge (gefugtes Sockelgeschoss und anderes Dekor)

1 0 5 Bauernhaus

Lage/Stellung, Bebauung, Epoche, Konflikte: an der Hauptstrasse ("Brisenmatt"?) mächtige Wohnteil-Giebelfront mit Krüppelwalmdach 16./17. Jh.(?)

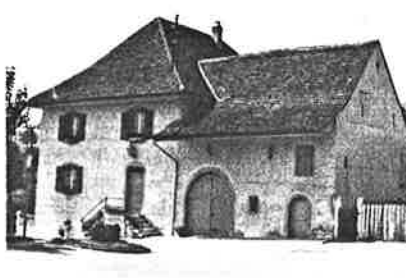
26

1 0 1 Pfarrhof 1790/1640

Lage/Stellung, Bebauung, Epoche, Konflikte: im nördlichen erhöhten Dorfteil in dominanter Lage, in achsialer Stellung zum übrigen Dorf / Wohnteil als stattlicher Massivbau mit Walmdach, symmetrisch aufgebaut mit runder Umfassungsmauer und integriertem Waschküchen, Wirtschaftsteil ortsunüblich massiv, abgewinkelt zum Wohnteil

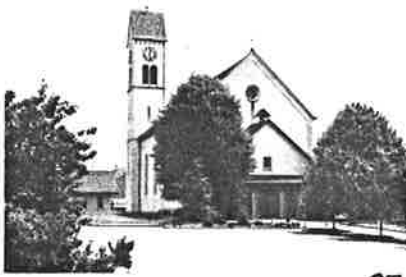
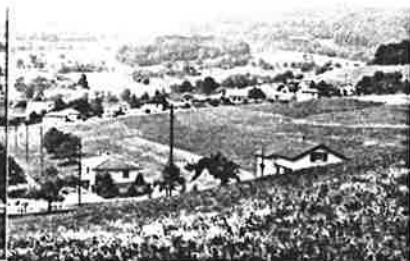
27

0 0 2 Pfarrkirche

Lage/Stellung, Bebauung, Epoche, Konflikte: auf der Ostseite des nördl. Dorfteils in erhöhter Lage, 1860 gebaut

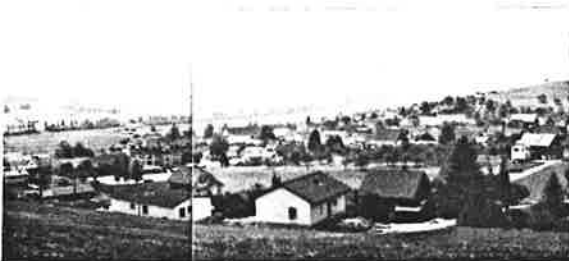
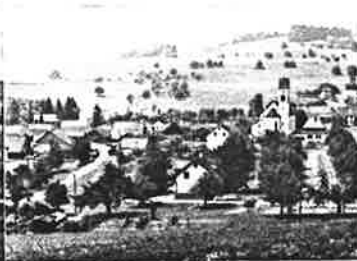
31

Neubauten

o Hinweis
 störendLage/Stellung, Bebauung, Epoche, Konflikte: besonders störend durch Lage am Ortsrand
oder erhöhte Lage am südwestorientierten Hang

Spezielle Erhaltungshinweise: durch intensive Bepflanzung beziehungsweise Schonung des vorhandenen traditionellen Baumbestandes und geeignete Farbgebung kann die Störwirkung der Neubauten gemildert werden
