— Lostorf

1. Fassung 06.80 + 02.81/nvh

## Siedlungsentwicklung

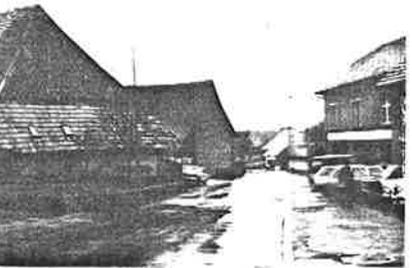
4

1.0.1	Umgestaltete Fassaden							o	72,72
E	1.0.2	Staffelung und Vorgärten			X	A				2,5,10
	1.0.3	Kleiner neuer Bau an der Strasse							o	-
E	1.0.4	Dreigeschossiger Dreisässenbau,1760			X	A				9,46
E	1.0.5	Giebelständiger Bau gegenüber 1.0.4			X	A				-

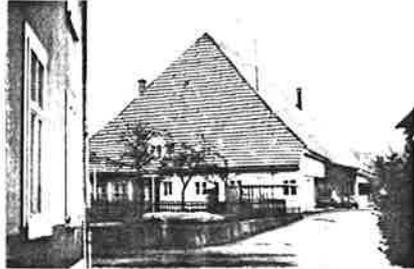
1.0.6	Dreigeschossiges Mehrfamilienhaus							o	7
	1.0.7	Intakter Quergassenraum							o	6
	0.0.8	Zwei abgesetzte Höfe							o	75
	0.0.9	Minisiedlung von 4 sehr kleinen EFH							o	71
E	1.0.10	Grosses abgesetztes Hochstudhaus			X	A				11

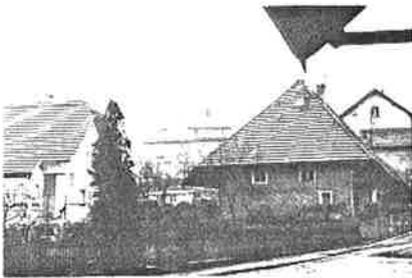
20

1.0.14	Quergassenraum gegen das Schulhaus							o	-
E	1.0.15	Hochstudhaus am Postplatz			X	A				20,21
	1.0.16	Wohnhäuser am Postplatz, 20.Jh.							o	45

Am Fuss des Schulhaushügels (U-Zo VI) am Postplatz, an der Stelle, wo das Strässchen zum Schloss abzweigt. Hochstudhaus mit fast quadratischen Grundriss und tief heruntergezogenem Walmdach. 1686. Das ehemalige Strohdach ist mit Ziegeln gedeckt, die Ostfassade mit Eternit-schindeln verkleidet. Das schlecht erhaltene Haus ist vom Abbruch bedroht.

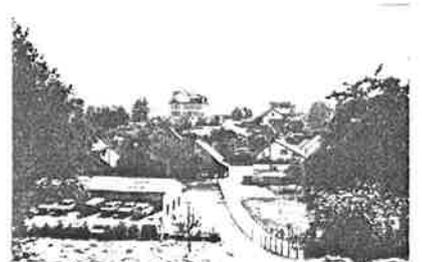
67

0.0.26	Zwei EFH am Ortsanfang							o	-
	0.0.27	Neuere Gewerbebauten							o	67,68
