Siedlungsentwicklung

SO 5 Niedergösgen - Niedergösgen

Gebiete, Baugruppen, Umgebungs-Zonen, Umgebungs-Richtungen und Einzelelemente *

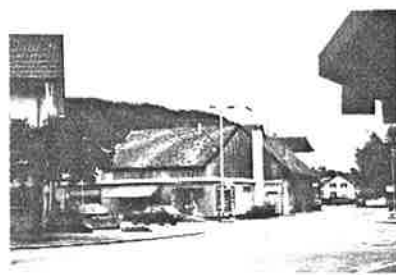
15

0.0.33	Steinerne Brücke nach Schönenwerd							o	5
E	0.0.34	Arbeiterhäuser: Front gegen die Aare			X	A				83
	0.0.35	Stark veränderte Altbauten, Gewerbe							o	-

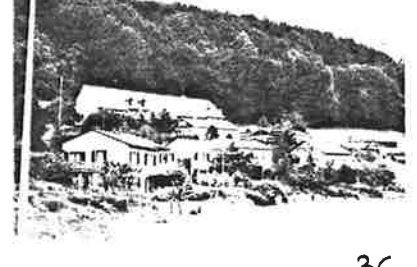
36

0.0.30	Hof mit langgestrecktem Dreisässenh.							o	36,40
	0.8.31	Später dazugekommenes Wohnhaus							o	-
	0.5.32	Ueber U-Zo VII sichtbare Front							o	12

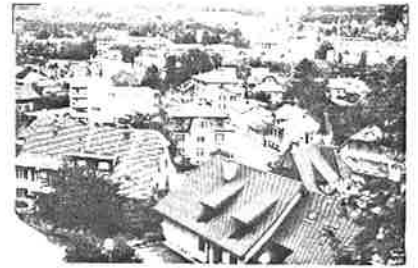
50

Das Gebiet 1 umfasst das alte Dorf. Der Schwerpunkt von Niedergösgen hat sich jedoch in den letzten hundert Jahren von G 1 zur Geschäftsstrasse G 2 hin verlagert. Das stark beeinträchtigte, auch in der Struktur veränderte heutige Gewerbequartier liegt am Rande der Ortschaft und ist für das Ortsbild von geringerer Bedeutung als vergleichsweise die Gruppe um die frühere Burg (B 0.1/B 0.2) oder das neue Zentrum (G 2).

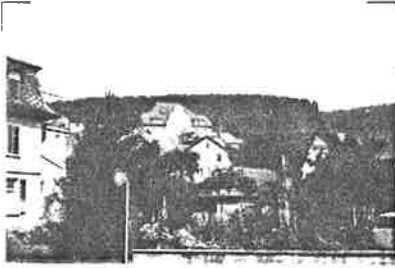
2.0.21	Abbruchlücke, Strasseneinmündung							o	15
E	3.0.22	Alte Fabrikbauten um Innenhof			X	A				-
E	4.0.23	Städtliches Schulhaus, datiert 1907			X	A				75

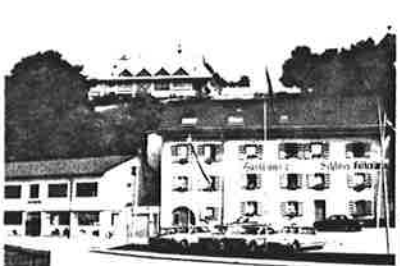
0.1.4	Neuer Anbau der kath.Pfarrei							o	-
E	0.0.5	Gasthaus Schloss Falkenstein,18.Jh.			X	A				86
E	0.0.6	Gartenwirtschaft mit Pavillion			X	A				-
	0.0.7	An 0.0.5 angebaute neuere Fabrik							o	68,86
