SO 6 Recherswil — Recherswil

Siedlungsentwicklung

Bewertung des Ortsbildes im regionalen Vergleich

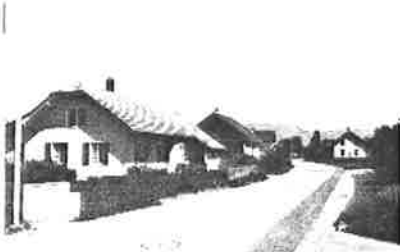
01

Nummer	Benennung	Aufnahmekategorie						Foto-Nummer
		räumliche Qualität	arch. hist. Qualität	Bedeutung	Erhaltungsziel	Hinweis	störend	
0.0.25	Dreisässenhaus. Markiert Ortsgrenze					○	43	
0.0.26	Aussiedlerhöfe, Anfang 20.Jh.					○	39	
0.0.27	Aussiedlerhöfe, Ende 19.Jh.					○	1,2	
0.0.28	Neue Einfamilienhäuser					○	-	
0.0.29	Abgesetzte Reihe "Dreisässenhäuser"					○

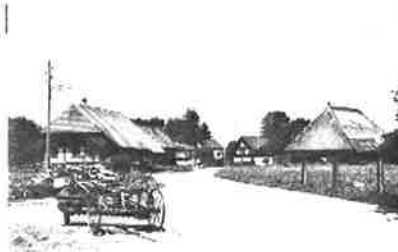
07

2.0.13	Restaurant mit Anbauten							○	-
	2.0.14	Neubauten um kleine Kreuzung							○	17
E	0.0.15	Kapelle St.Joseph, verm.erbaut 1774			X	A				18
	2.0.16	Neues Einfamilienhaus							○	-
E	3.0.17	Grosses Hochstudhaus, 2.Hälfte 18.Jh.			X	A				8
E	3.0.18	Grosses Riegel-Dreisässenhaus,19.Jh.			X	A				11

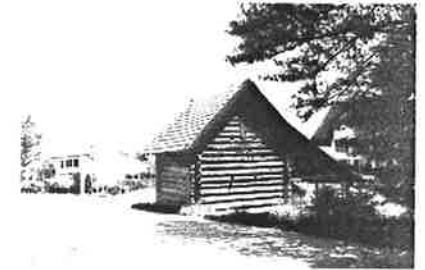
32

1.0.8	Neues Wohngeschäftshaus							○	59
	1.0.9	Viergeschossiges Mehrfamilienhaus							○	60
	1.0.10	Grosser, intakter Hof							○	-
	2.0.11	Offen fliessender Oeschbach							○	40
E	2.0.12	Kleiner Blockbau-Spycher überm Bach			X	A			○	32,34

In G 2 verläuft eine Strasse parallel zum kleinen Bach (2.0.11) über den in der Mitte des Gebiets ein hölzerner Spycher gebaut wurde (E 2.0.12). Die beidseits des Bachs locker angeordneten, grossvolumigen Höfe stammen aus dem 18. (Hochstudhäuser) und aus dem 19. Jh. (Dreisässenhäuser mit abgewaltem Satteldach). Während sich entlang des Bachs ein geschlossenes Bild ergibt, ist der Zusammenhang zu den Höfen westlich davon durch neuere Wohnhäuser um eine kleine Kreuzung beeinträchtigt worden. G 2 ist vermutlich der älteste Siedlungsteil von Recherswil, ./.

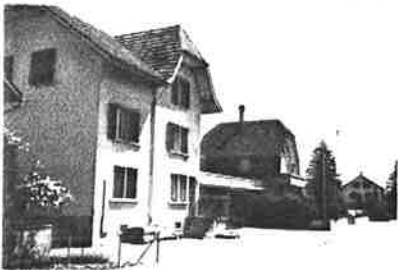
3.0.19	Renoviertes Dreisässenhaus, 19.Jh.							○	-
	4.0.20	Reihe kleiner Bauernhäuser, 19.Jh.							○	-
	4.0.21	Wohnhäuser mit Läden, Anfang 20.Jh.							○	28

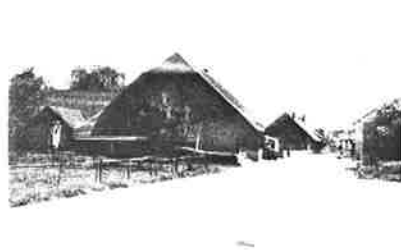
45

U-Ri	XII	Grosse Einfamilienhauszone	b		/	b				-
U-Zo	IV	Neue Einfamilienhauszone	b		/	b				
	1.0.1	Hauptstrasse Gerlafingen-Koppigen							○	46
	1.0.2	Stättliche Dreisässenhöfe							○	45,47

sich zuerst beidseits der Strasse mit grossem Abstand ein paar stattliche, langgestreckte Dreisässenhäuser (1.0.4, 1.0.2) mit abgewaltem, geraden First. Zwischen den aus dem 19. Jh. stammenden Höfen wurde um die Jahrhundertwende eine Fabrik errichtet, von der aber heute nur noch das Verwaltungsgebäude in Sichtbackstein stehengelassen wurde (1.0.3). Das Zentrum dieses Siedlungsteils wird durch eine Verbreiterung der Hauptstrasse markiert, an der drei Querstrassen zusammenlaufen. Beidseits des Platzes schliessen etwas zurückversetzt ein paar ältere Höfe aus dem 19. und 20. Jh. in lockerer Anordnung an (B 1.1, 1.0.3). Vorallem die Baugruppe 1.1 bildet mit dem schmalen, gewundenen Strässchen, der lockeren, guterhaltenen Bebauung und der noch als Gärten oder Wiesen genutzten Zwischenbereiche einen Gegensatz zur breiten Hauptstrasse.

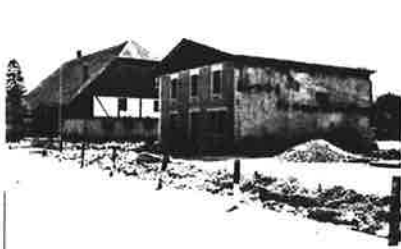
1.0.3	Abgebrochenes Fabrikareal							○	48
E	1.0.4	Stättliches Dreisässenhaus, 19.Jh.			X	A				66
	1.0.5	Aeltere Höfe am Ortsrand							○	55
E	1.0.6	Gemeindehaus, um 1900			X	A				58
E	1.0.7	Schulhaus, dat.1900, klassizistisch			X	A				58
