Kt.	Bez.	Gemeinde	Ort	Datum/Bearbeiter
SO	5	Stüsslingen	— Stüsslingen	1. Fassung 12.06.80/nvh

Siedlungsentwicklung

Gebiete, Baugruppen, Umgebungs-Zonen, Umgebungs-Richtungen und Einzelelemente *

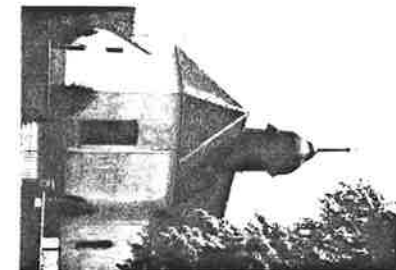
0.0.25 a	Turnhalle und Pausenplatz, um 1970						o		-
E	0.0.26	Friedhofkirche.1629,verlängert 1828			X	A				28

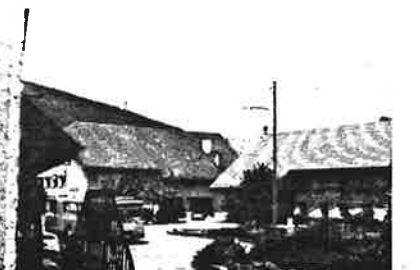
1.0.1	Wirtshaus						o		36
	1.0.2	Quergassenraum.Dreisässenhäuser 1900						o		37-39
	1.0.3	Umgebautes Dreisässenhaus (Bäckerei)						o		59
	1.0.4	Kleines umgebautes Dreisässenhaus						o

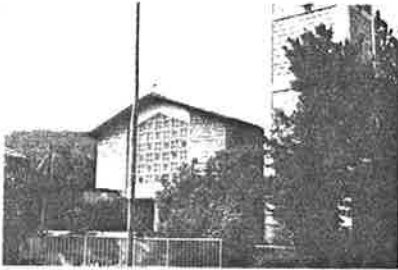
0.0.14	Neue eingeschossige Einfamilienh.						o		60,62
	0.0.15	Pfarrkirche, 1948.Glockenturm.						o		55
	0.0.16	Neues Pfarrhaus. Pultdach.						o		65
	0.0.17	Dreisässenhäuser. 19.Jh.						o		66

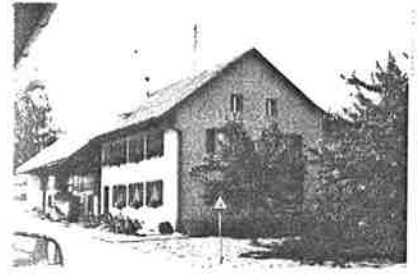
0.0.18	Dreisässenhaus. 19. Jh.						o		67
	0.0.19	Garage und Tankstelle						o		68
	0.0.20	Ladenpavillion						o		57
	2.0.21	Altbaugruppe am Ortseingang g.Osten						o		20,21

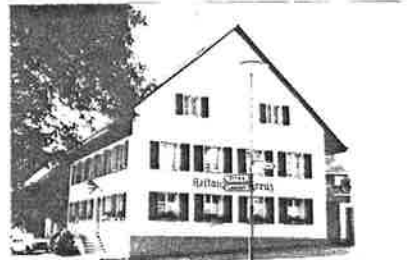
2.0.22	Restaurant Kreuz. 19. Jh.						o		69
	2.0.23	Giebelständiger Altbau						o		-
	0.0.24	Einzelhöfe in der Ebene im Süden						o		24
	0.0.25	Schulhaus, um 1920						o		-

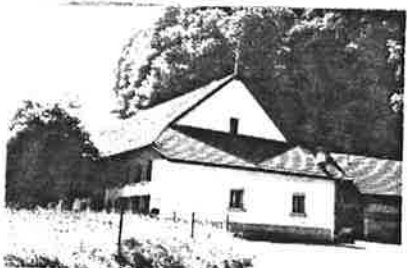
1.0.10	Umgebauter Wohnteil						o		6
	0.0.11	Neue Einfamilienhäuser						o		-
E	0.0.12	Dreisässenhof am Eingang zur Klus			X	A				71
	0.0.13	Wohnhäuser ab ca.1930						o		56,60,64
