# **Artenförderung Kammmolch im Kanton Solothurn Bericht 2024**

**Ex Situ Aufzucht, Aussetzungen und Überprüfung der Objekte**

Zuhanden Amt für Raumplanung Kt. Solothurn, Abt. Natur und Landschaft

13.09.2024

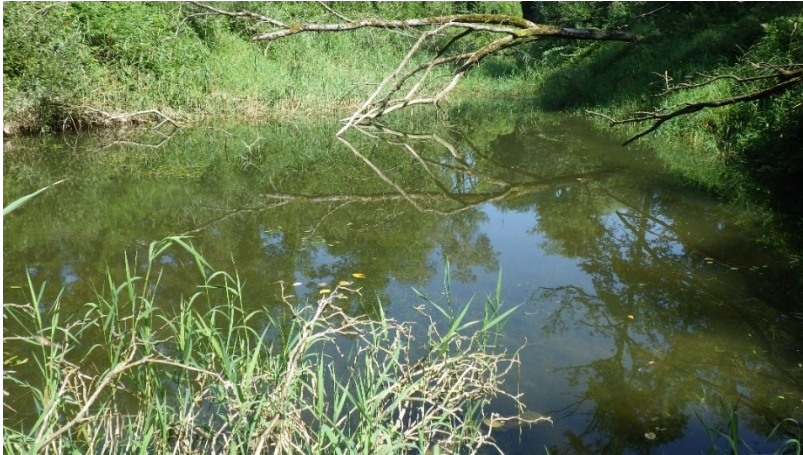
**Vordere Flutmulde:** Wasserfläche zirka 300 m<sup>2</sup>, zu mindestens 75 % offen. Maximale Wassertiefe mindestens 1 Meter. Noch immer kein Rohrkolben nachgewachsen! Schilf hauptsächlich am Rand, im hinteren Bereich etwas in den Wasserkörper einwachsend, aber schwächelnd. Viel Wasserschlauch, Hornkraut, etwas schwimmendes Laichkraut, Carex im Uferbereich (Abb. 2). Die Wassersohle ist spürbar schlammiger als in den Vorjahren. Leider sehr viele Stichlinge und viele grosse Wasserfrosch-Larven, keine einzige Molchlarve gesehen.

Abbildung 2: Vordere Flutmulde im Grien: Die Wasserfläche ist weitgehend offen, die Uferbereiche zugewachsen (Foto E.S., 13.08.2024)

- Uferbereiche partiell mähen (Schneisen bilden, Zugang für Neophytenbekämpfungstruppe) oder beweiden lassen.  
**Ziel:** partiell lückige Uferpartien schaffen und Moderholzhaufen freistellen.
- Mittlere und nördliche Flutmulde von Schlamm, Schilf und übermässigem Bewuchs befreien.
- Wassergefüllte Senke nördlich der Flutmulden mit Bagger vergrössern und leicht vertiefen, Totholz zu Haufen arrangieren
- Weitere Amphibien-Kontrollen mit Fokus auf Nachweis von Kammmolchen in den nächsten Jahren.

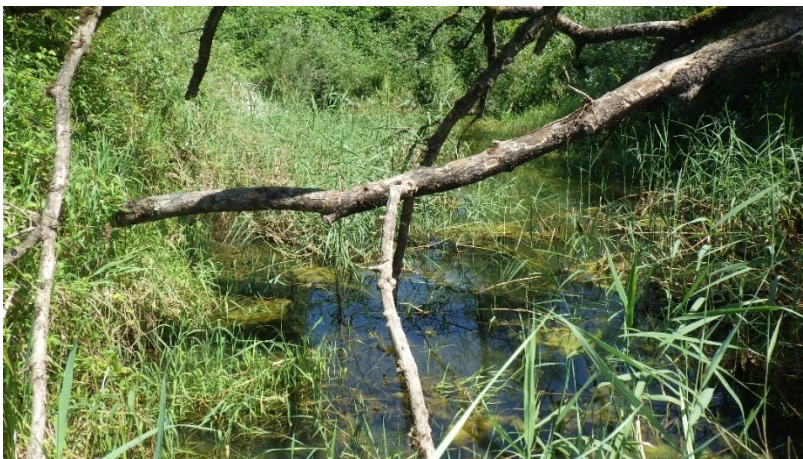
**Mittlere Flutmulde:** Wasserfläche zirka 150 m<sup>2</sup>, max. Wassertiefe zirka 0.8 Meter. Schilf bedeckt mehr als 50% der Wasserfläche. Viel glänzendes Laichkraut, und spreizender Wasserhahnenfuss (Abb. 3). Auch hier viele Stichlinge und keine Molchlarven.

Abbildung 3: Die mittlere Wasserfläche ist stark von Schilf bewachsen (Foto E.S., 13.08.2024)

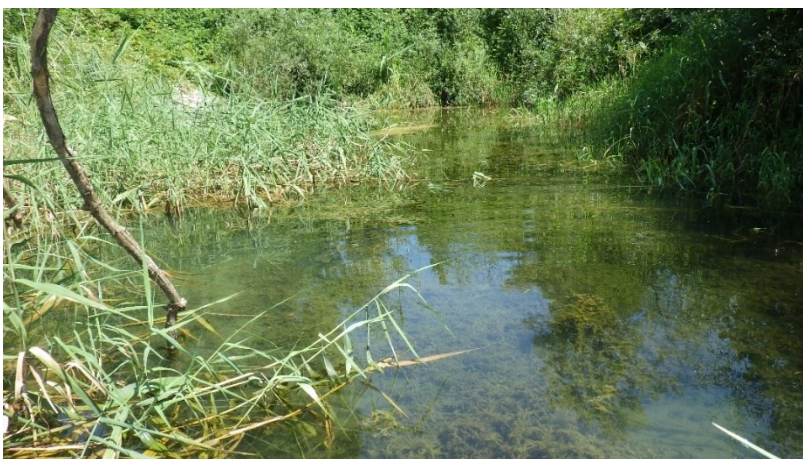
**Hintere Flutmulde:** Wasserfläche zirka 200 m<sup>2</sup>. Schilf verdeckt die Uferbereiche und etwas weniger als 50% der Wasserfläche. Ein grosser Teil des Wasserkörpers ist von Hornkraut eingenommen (Abb. 4). Die Gewässersohle ist sehr schlammig, ich kann knapp bis zur Mitte waten. Leider auch hier keine einzige Molchlarve, aber auch wenig Wasserfrosch-Larven und vor allem deutlich weniger Stichlinge.

Abbildung 4: Die hintere Flutmulde hat viel offene Wasserfläche, der Wasserkörper ist aber stark bewachsen (Foto E.S., 13.08.2024)

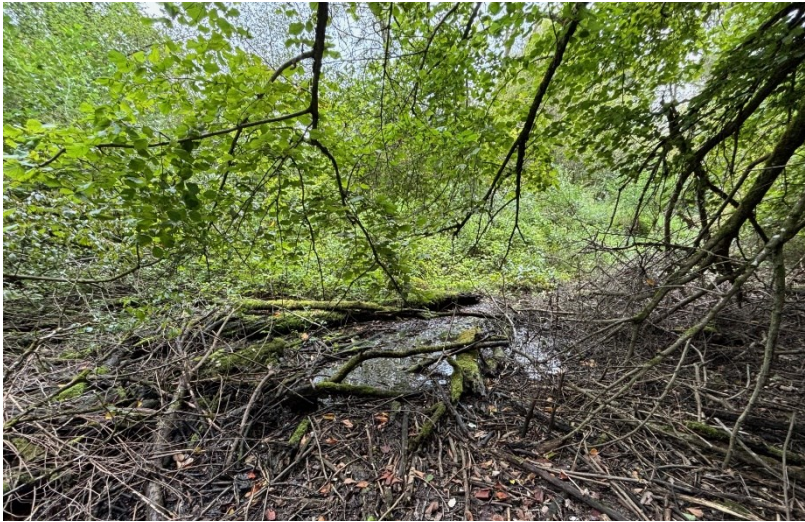
**Wassergefüllte Senke:** Eine natürliche wassergefüllte Senke gut 50 Meter nördlich der Flutmulden im Auenwald. Viel Totholz-Ansammlung im Wasser und rundherum.

Wasserfläche zirka 20m<sup>2</sup>, aktuell mit einem Wasserstand von 15-20 cm. Absolut fischfrei! Die

Abbildung 5: Eine natürliche wasserführende und fischfreie Senke nördlich der angelegten Flutmulden wurde zum willkommenen Aussetzungsort für die letzten neun Larven aus der Ex Situ Zucht (Foto E.S., 12.09.2024)

Senke könnte mit wenig Aufwand von übermässigem Totholz befreit, auf zirka 50 m<sup>2</sup> vergrössert und **leicht** vertieft werden. (Abb. 5).

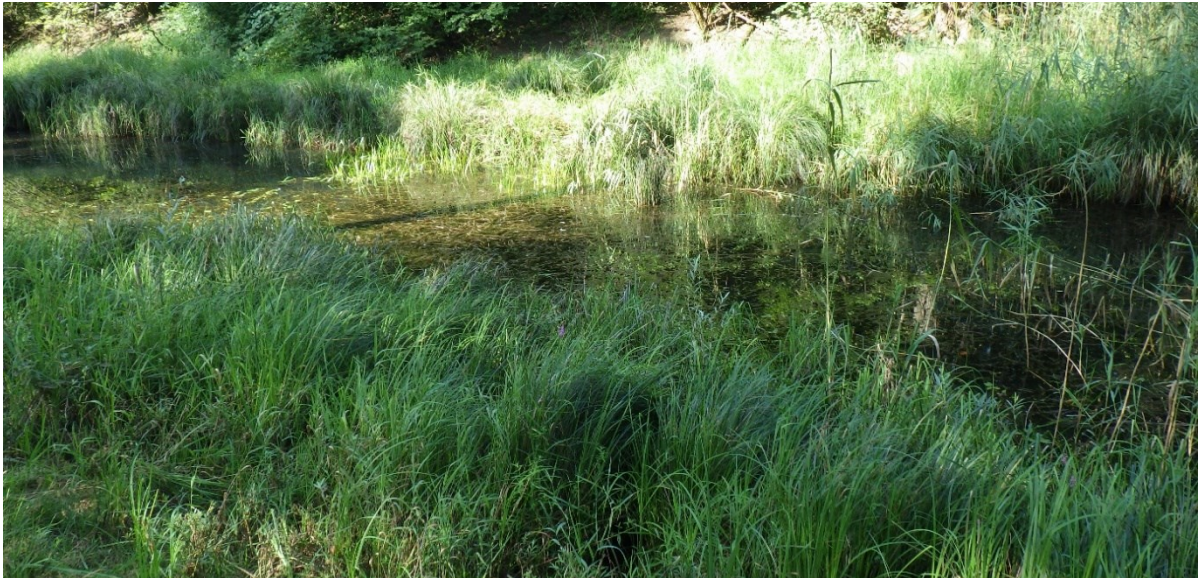
**Flutmulden:** Die **südliche Flutmulde** hatte weniger Algen als letztes Jahr, war aber stellenweise sehr schlammig, nicht begehbar und roch vor allem im hinteren Bereich faulig. Die Wasserfläche ist zu 2/3 eingewachsen durch Schilf, Binsen und schwimmendes Laichkraut, und auch der Wasserkörper ist durch Unterwasserpflanzen zu einem grossen Teil zugewachsen (Abb. 6). Geschätzte maximale Wassertiefe zirka 0.8 Meter.

Abbildung 6: Die südliche Flutmulde ist zu 2/3 eingewachsen und Unterwasserpflanzen schränken den Freiwasserbereich empfindlich ein (Foto E.S., 14.08.2024)

- Schlammmentfernung in südlicher Flutmulde im Herbst/Winter 24/25 und Gewässertiefe etwas verringern, um periodisches Austrocknen zu ermöglichen (Aushub von M5 nutzen?).
- Totholzstrukturen im Uferbereich bei nördlicher Flutmulde anlegen, Beschattung weiter fördern.
- Weitere Amphibien-Kontrollen mit Fokus auf Nachweis von Kammmolchen in den nächsten Jahren.

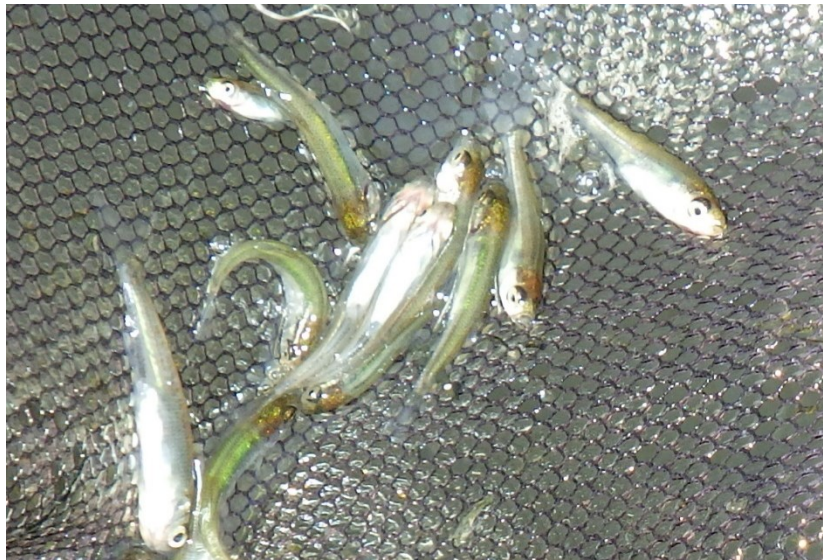
**Fische:** In beiden Flutmulden fand ich grosse Schwärme von Jungfischen (Rotfedern?) vor, etwas weniger dicht in der nördlichen Mulde (Abb. 7).

Abbildung 7: In beiden Flutmulden fand ich Jungfische vor, sehr grosse Schwärme vor allem in der südlichen Flutmulde (Foto E.S., 14.08.2024)

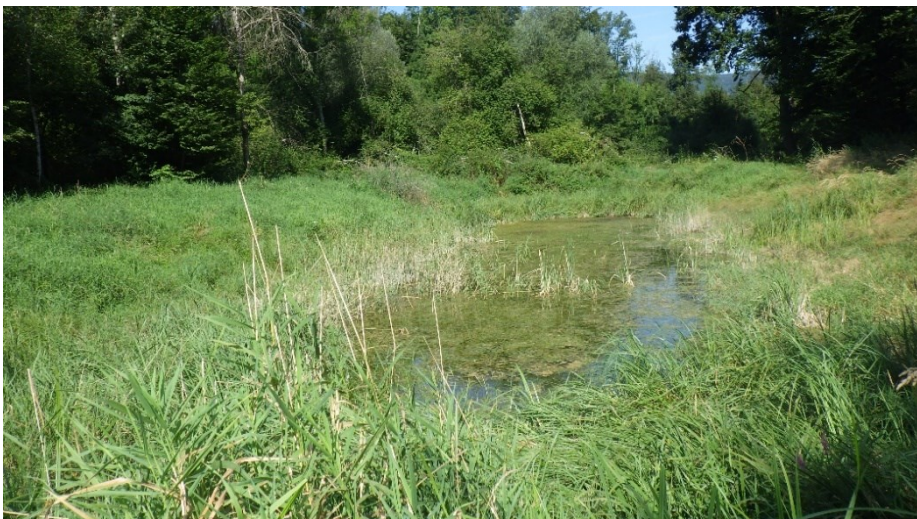
In der **nördlichen Flutmulde** fand ich zirka 300 m<sup>2</sup> offene Wasserfläche vor (Abb.8). Die Uferbereiche sind dicht verwachsen mit Seggen, Gras, Schilf und Wassermanze, teilweise nicht mehr zugänglich. Die freie Wasserfläche ist bespickt mit etwas Froschlöffel, viel Schwimmendes Laichkraut, Tausendblatt, Chara Algen u.a.; Der Untergrund ist gut begehbar, nur stellenweise ist etwas Schlamm vorhanden. Es gibt noch genügend Freiwasserbereiche (Abb.9). und Möglichkeiten zur Eiablage. Leider aber hat das Hochwasser viele Fische eingeschwemmt (Abb. 7). Im seichten Wasser fand ich viel Biberkot.

Abbildung 8: Die nördliche Flutmulde ist voll besonnt (Foto E.S., 14. 08.2024)

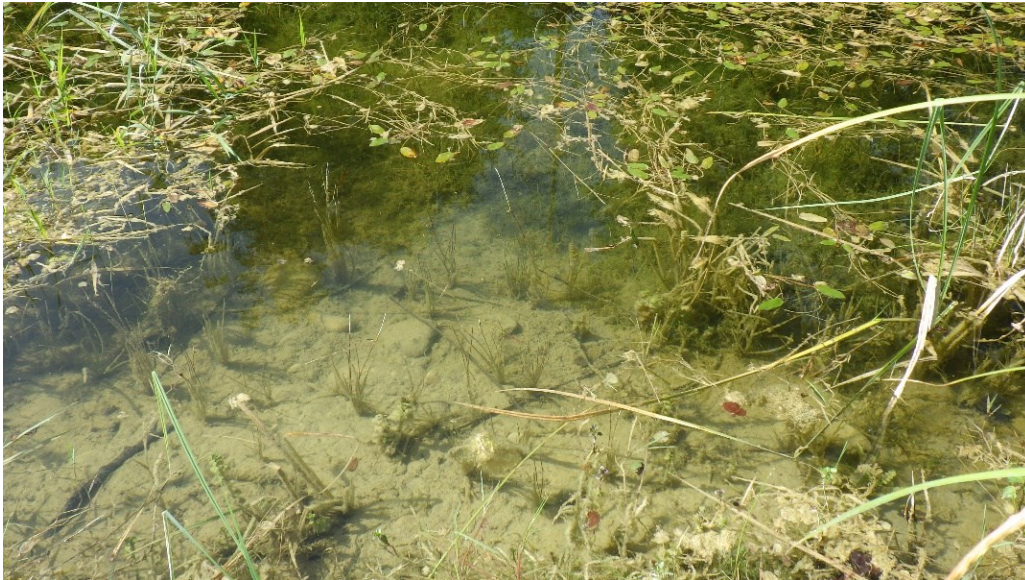
Abbildung 9: Das Wasser der nördlichen Mulde in Obergösgen ist klar, angenehm kühl und es sind noch genügend offene Wasserkompartimente vorhanden (Foto E.S., 14.08.2024)

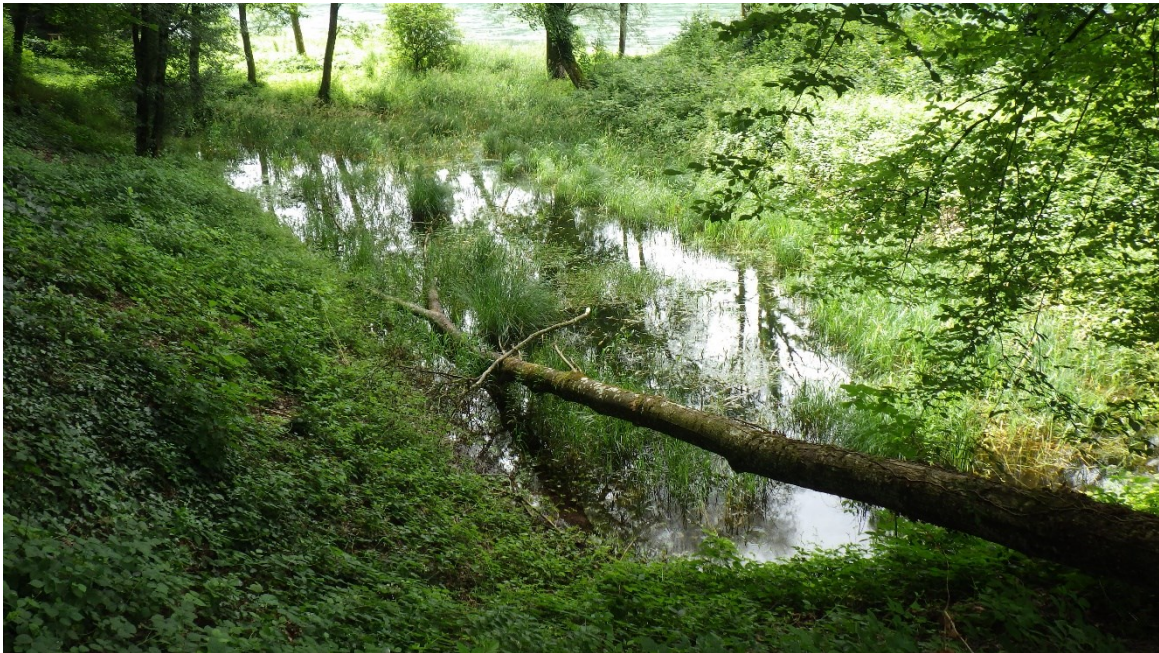
Die Laichgewässer im Chli Aarli führten im Mai bei der Fangaktion sehr viel Wasser, sodass ich nicht alle Kompartimente begehen konnte. In der **östlich gelegenen Mulde** (Abb. 10) fand ich kaum Kammmolche und das Wasser stand sehr hoch und bahnte sich am Ende einen Ausgang bis zur Aare. Es gab aber unzählige Möglichkeiten zur Eiablage für alle Molcharten. Im August war die Wasserfläche hier zu 2/3 mit Binsen, Schilf, Blutweiderich, Froschlöffel und Treibholz verdeckt, der Wasserkörper bot aber insgesamt noch genügend offene Wasserkompartimente.

Abbildung 10: Die Flutmulde im Chli Aarli links vom Damm Ende Juni 2024 (Foto E.S.)

- Verhältnis Wasserstände Aare / Höhe Damm überprüfen und allenfalls anpassen.
- Schlammmentfernung in östlicher Flutmulde in zwei bis drei Jahren einplanen.

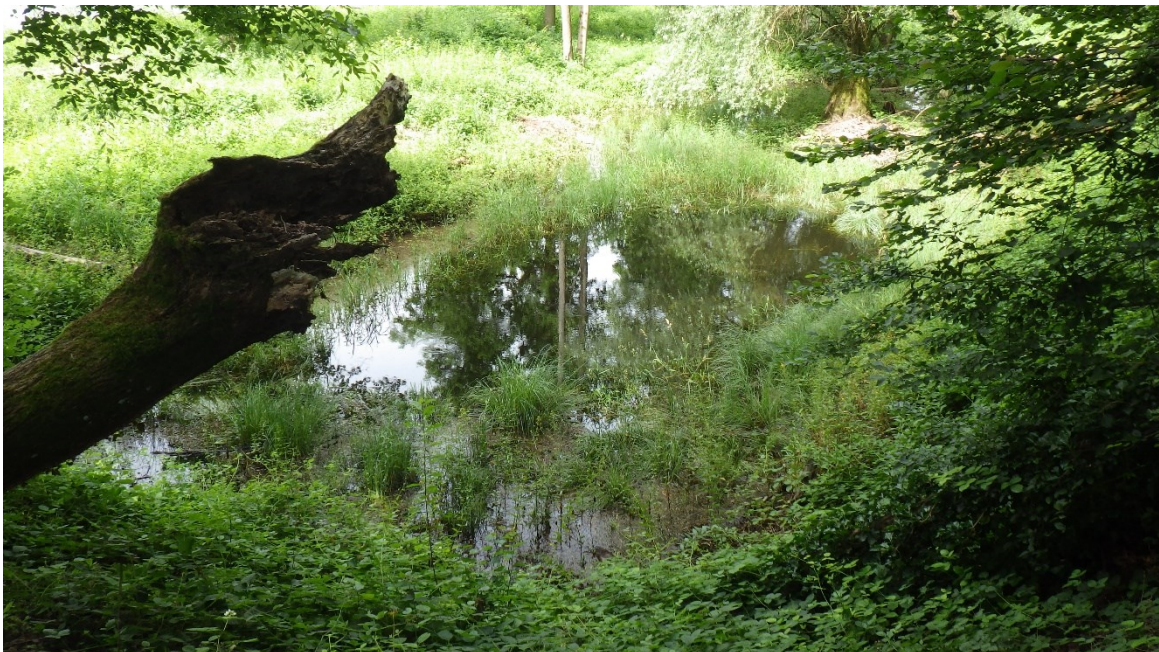
Die **westliche Flutmulde** (Abb. 11) erstreckte sich bis weit nach hinten über mehrere Kompartimente mit tiefen und flacheren Anteilen, insgesamt mindestens 400 m<sup>2</sup>.

Kammmolche fand ich vorwiegend im flacheren Teil nahe beim Damm. Hier gab es sehr viel Blutweiderich, ich fand gefaltete Blätter mit festgeklebten Molcheiern, die aber mehrheitlich von Bergmolchen und Fadenmolchen stammten. Auch bei der Aussetzung im Juni fand ich hier wieder viele Eiablagen, leider aber keine Kammmolch-Eier.

Der frisch ausgebagerte Anteil der westlichen Flutmulde war etwas trüb aufgrund der Regenfälle, etwas bräunlich, und wegen der Wassertiefe nicht begehbar. Der Eingriff vom letzten Winter hat sich gelohnt, ich konnte keinen Schlamm aufrühren oder Faulgase wahrnehmen, auch gab es keine Algenteppiche. Dieser Teil bot wieder viel offenes Wasserkompartiment und wurde speziell in diesem regenreichen Jahr durch die ebenfalls wasserführenden, stark bewachsenen und mit Totholz angereicherten Uferbereiche bereichert. Beim Versuch, Kammmolche entlang des Ufers einzufangen, entwischten diese gerne in die Tiefe.

Abbildung 11: Die Flutmulde rechts vom Damm Ende Juni 2024 erstreckt sich über mehrere Kompartimente mit tiefen und flachen, mit viel Blutweiderich bewachsenen Anteilen (Foto E.S.)

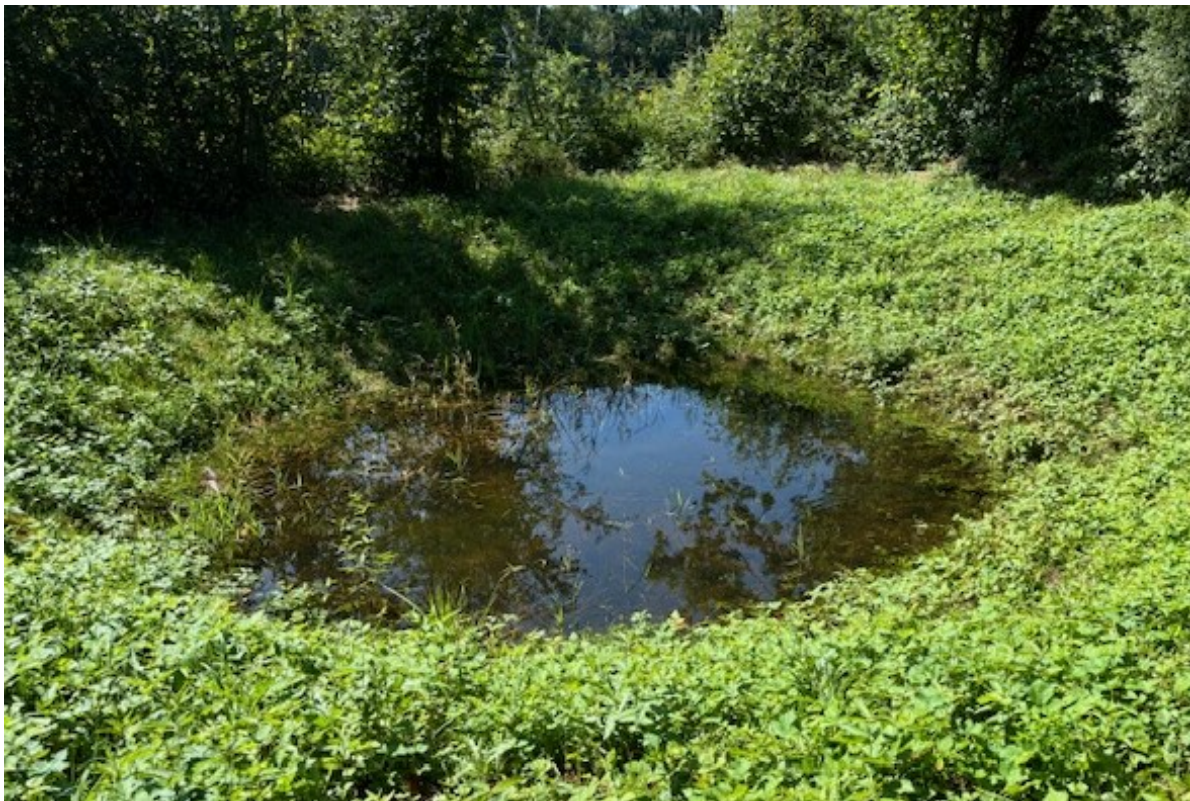
Die kleinen Objekte beim Mattenhof waren im Juni durch üppigen Krautsaum mit Brennnesseln weder sichtbar noch zugänglich. Im August war alles gemäht und die Objekte wirkten sehr einladend mit kühlem, klarem Wasser und einer diversen Wasservegetation. Der **kreisrunde Tümpel** hatte eine Wasserfläche von etwa 20m<sup>2</sup> (!), war zu 90% offen und sicher 80cm tief (Abb. 12). Ich sah keine Molchlarven, aber einige subadulte Wasserfrösche und ganz wenig kleine Stichlinge.

Abbildung 12: Der kreisrunde Tümpel war im Vergleich zu anderen Jahren sehr gross (Foto 20.08.24)

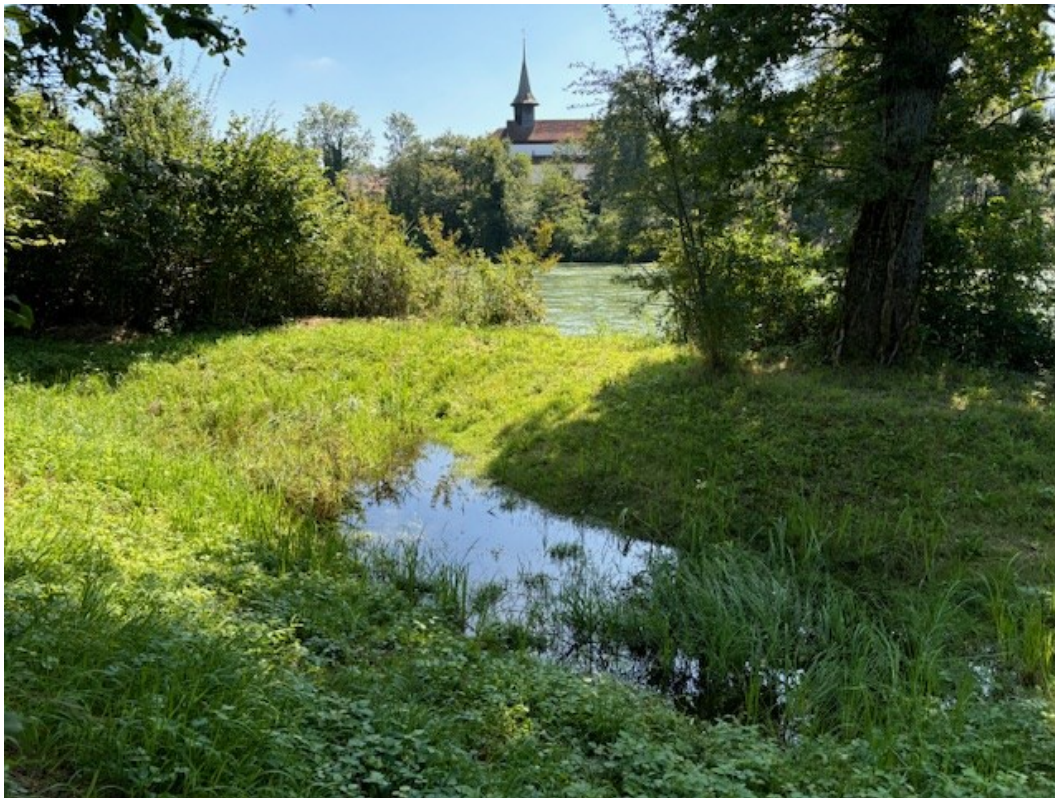
Auch der **nierenförmige Tümpel** war gross, jedoch zu 50% mit Binsen und anderem bedeckt, etwa 70cm tief und war etwas wärmer (Abb.13). Hier sassen mehrere subadulte Wasserfrösche, ich sah recht viele Stichlinge, aber keine Molchlarven.

Abbildung 13: Der nierenförmige Tümpel war am stärksten von Stichlingen befallen (Foto 20.08.2024)

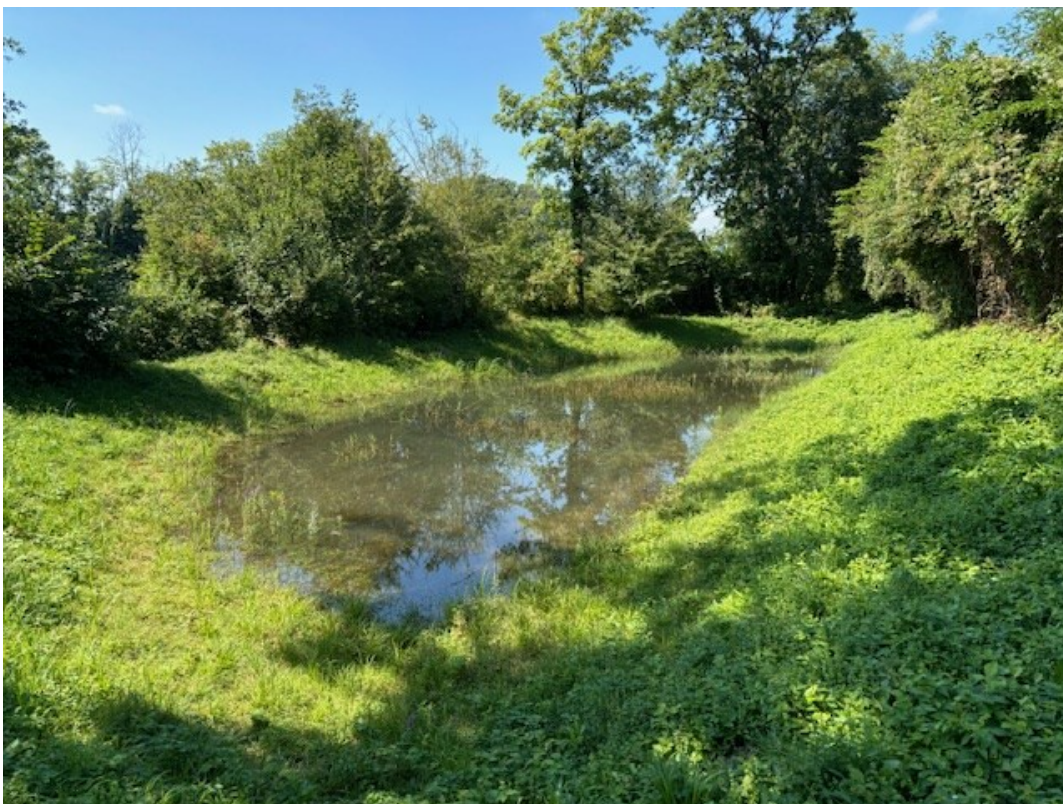
Auch das **Smaragd-Objekt** präsentierte sich mit grosser offener Wasserfläche (Abb. 14). Die Unterwasservegetation hat sich gut etabliert und bietet Versteckmöglichkeiten für adulte Molche und Jungtiere. Im Flachuferbereich haben sich kleine Blutweiderich-Bestände entwickelt und bieten ein wertvolles Angebot an Eiablage-Möglichkeiten. Dieser Weiher ist sozusagen «reif» geworden für Kammmolche. Als eher flaches Gewässer benötigt er für noch etwas mehr Beschattung, sodass der Wasserkörper in Hitzeperioden nicht überhitzt wie es auch schon vorgekommen ist. Auch hier fand ich einige Wasserfrösche, aber nur ganz wenige Stichlinge.

Abbildung 14: Das Smaragdoobjekt ist «reif» für Kammmolche (Foto E.S, 20.08.2024)

- Totholzhaufen anlegen bei Objekt 3 (Smaragdobjekt).
- Auch hier Höhe des Aareufers überprüfen
