# **Riedförderung Grenchner Witi 2011-2015 Nachbesserungsarbeiten und Erfolgs- kontrolle 2016**

Die „Riedförderung Grenchner Witi“ ist ein Aktionsprogramm des Amts für Raumplanung, Abteilung Natur und Landschaft des Kantons Solothurn zur Aufwertung der Landschaft und zur Erhaltung und Förderung gefährdeter Tier- und Pflanzenarten (Regierungsratsbeschluss Nr. 2012/427 vom 28. Februar 2012).

Solothurn, 9. Februar 2017

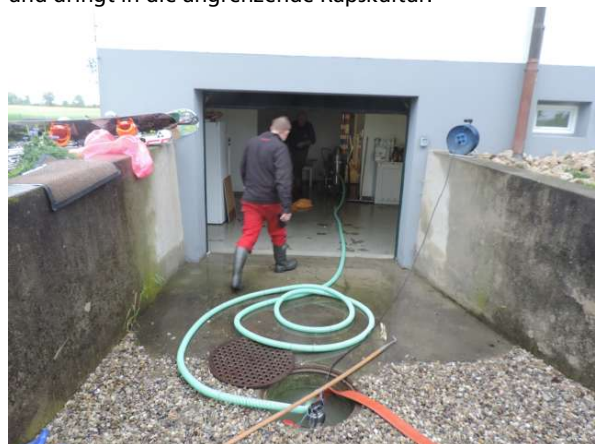
Aus Schacht G in der Kellereinfahrt des Hofes Galmen läuft Wasser in den Keller und das dortige Büro. Der Schaden ist beträchtlich.

Nachdem der Keller von Hansruedi Scheurer am 23. Juni 2014 wegen des Rückstaus in den Drainagen im Egelsee Nord überflutet worden war, wurden diese 2015 umgebaut, so dass die Abflusskapazität erhöht werden konnte. Am 12. Juni 2016 kam es nach einem ergiebigen Landregen zum Rückstau im Stadtkanal, welcher im Bereich Egelsee über die Ufer trat. Das Wasser im Egelsee Nord erreichte einen Höchststand. Die Drainage war im Rückstau, das Wasser sprudelte wie eine Quelle aus Schacht D1 im Egelsee Nord. In der Nacht vom 12. auf den 13. Juni 2016 lief das Wasser aus Schacht G in der Kellereinfahrt des Hofes Galmen in den Keller und das dortige Büro. Genau das hätte eigentlich nicht mehr geschehen dürfen. Der Schaden war wiederum beträchtlich. Es war schon einigermaßen frustrierend für alle Beteiligten. Noch gleichentags analysierte der verantwortliche Ingenieur, Hans Ruedi Affolter von BSB + Partner, vor Ort die Schwachstelle im System. In Absprache mit Hansruedi Scheurer, der die Bauherrschaft übernahm, arbeitete er in unserem Auftrag erneute technische Massnahmen aus. Bereits am 23. Juni lagen die Pläne vor. Der Bauherr reichte ein

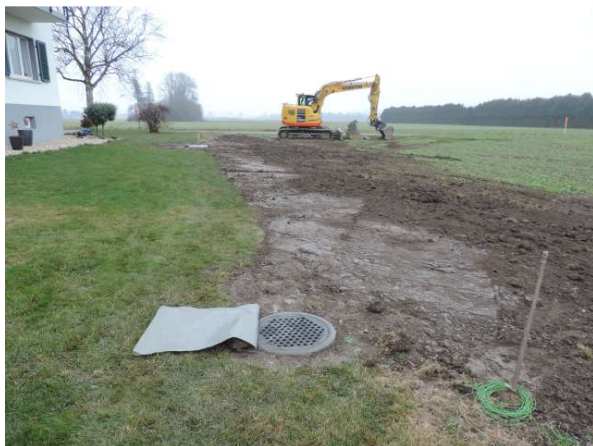
Ein allerletztes Mal fährt der Bagger auf für die Riedförderung, beim Hof Galmen (8.12.2016).

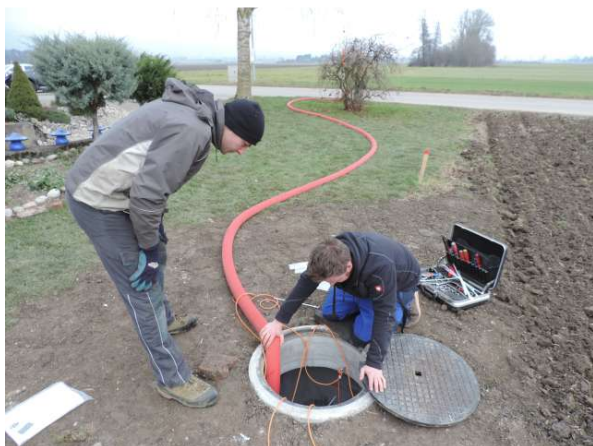
Die Pumpe ist montiert; Testlauf mit Wasser ab Hydrant (20.12.2016).

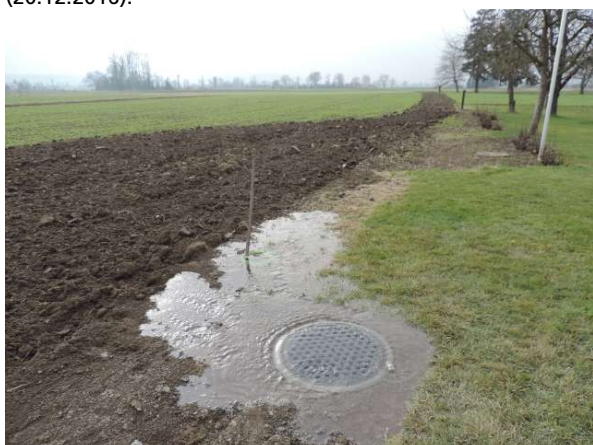
Das Wasser läuft nun nicht mehr in den Keller, sondern wird neben dem Haus über die Oberfläche versickert (20.12.2016).

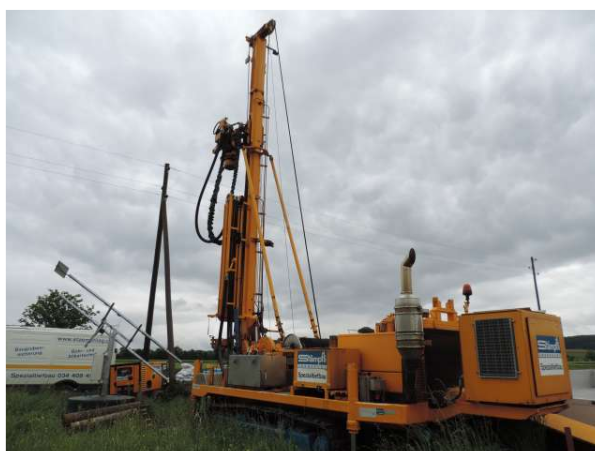
Der Naturschutz beschreitet neue Wege. Zur Speisung der Storchenwiese wird ein 25 m tiefer Grundwasserbrunnen gebohrt (23.5.2016).

Auf Initiative der Grundeigentümer, Erich und Urs Wyss, entsteht im Herzen der Selzacher Witi, in der Herrenmatt, eine „Storchenwiese“. Vorhandene Geländemulden sollen mit einer Solarpumpe gespeist werden. In einem ersten Versuch wurde die Pumpe in einem Schacht der landwirtschaftlichen Drainage montiert. Diese liefert jedoch zu wenig Wasser, vor allem in Trockenperioden, wenn es am nötigsten ist. Nun wurde 2016 ein 25 m tiefer Brunnen ins Grundwasser gebohrt und ein Pumpversuch verlief erfolgreich. Bis im Frühling 2017 müssen noch die Wasser- und Stromleitungen neu angeschlossen und für den Brunnen ein verschliessbarer Schacht gebaut werden. So kann die Storchenwiese zukünftig auch bei Klimaerwärmung und tendenziell zunehmender Sommertrockenheit zuverlässig funktionieren. Vom Bundesamt für Umwelt wurde das Projekt deshalb als innovativ eingestuft und erhält entsprechende finanzielle Unterstützung. Weitere Unterstützung kommt vom Fonds naturemade star KW Ruppoldingen der Alpiq Hydro Aare AG.

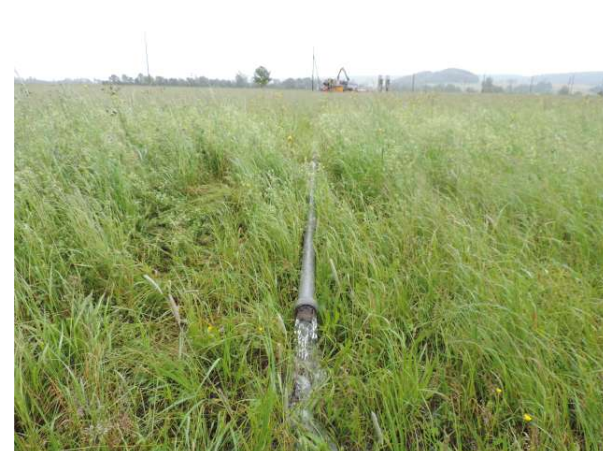
Ein Pumpversuch wird durchgeführt (30.5.2016).

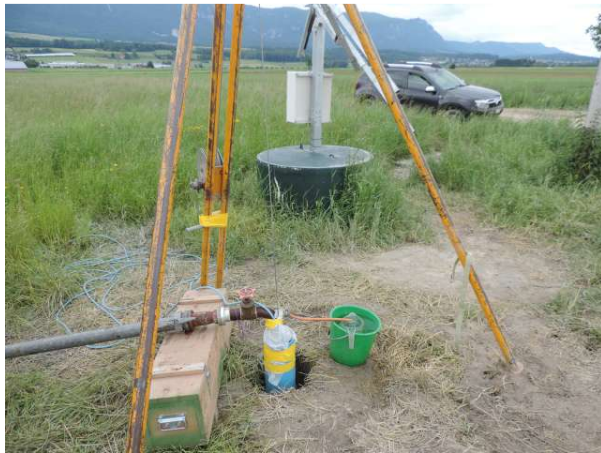
Brunnenrohr mit angeschlossener Leitung (1.6.2016).

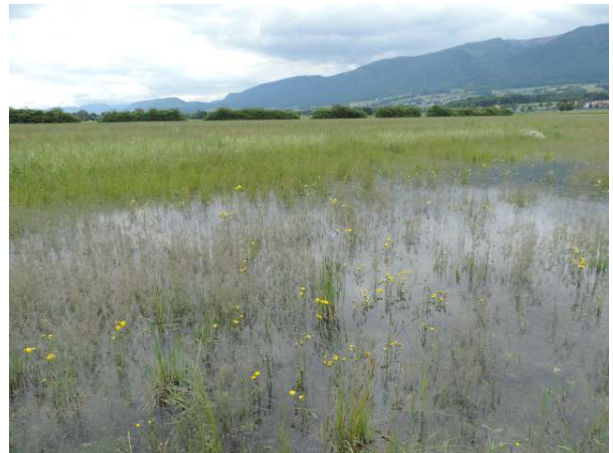
Der Versuch verläuft erfolgreich, die Storchenviese kann in kurzer Zeit geflutet werden (1.6.2016).
