Kurzbericht Förderung der Gelbbauchunke in Messen

Massnahmen und Erfolgskontrolle 2015

Datum: 26. August 2015

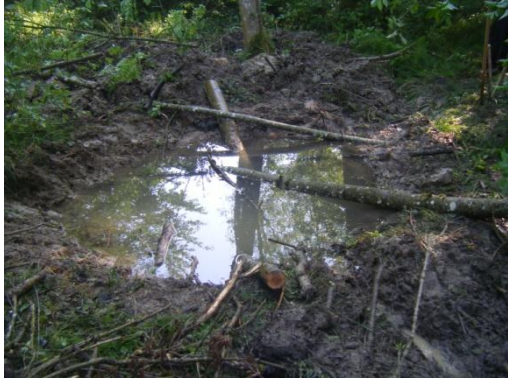
Längengraben Süd: Beispiele einiger neu erstellter Tümpel, 22. Mai 2015

- › Durch Rinnsal gespeistes Gewässer.
- › Teilweise lehmiger Untergrund
- › Wasserführung: ab Juli ausgetrocknet

An halbschattiger Lage wurden 5 Gewässer zwischen 2 m² und 5 m² und ca. 30-60 cm Tiefe (effektive Wassertiefe: 10-50 cm) ausgehoben. Die Tümpel werden neben Niederschlägen auch durch das Rinnsal oder Hangdruckwasser gespiesen. Zwei Tümpel führten die ganze Saison Wasser, die drei anderen Tümpel trockneten im Laufe des Juli resp. August aus. Somit stehen an diesem Standort sowohl potentielle Laich- als auch Aufenthaltsgewässer zur Verfügung.

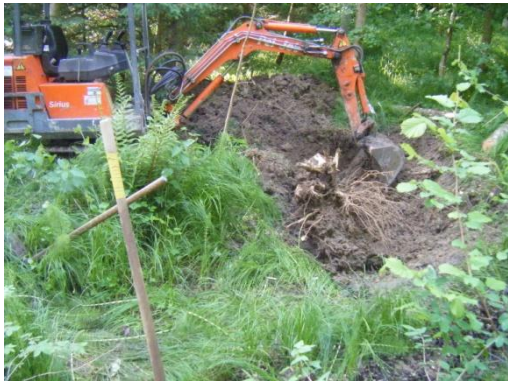
- › Gewässer ohne Zufluss
- › Untergrund kaum lehmhaltig
- › Wasserführung: ab Juli ausgetrocknet

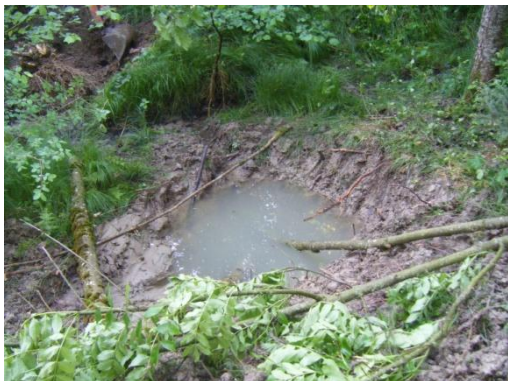
- › Gewässer mit Zufluss durch kleines Rinnsal und Hangdruckwasser
- › Untergrund lehmhaltig
- › Wasserführung: ganze Saison wasserführend

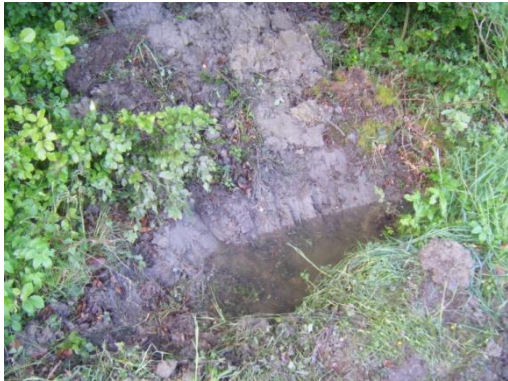
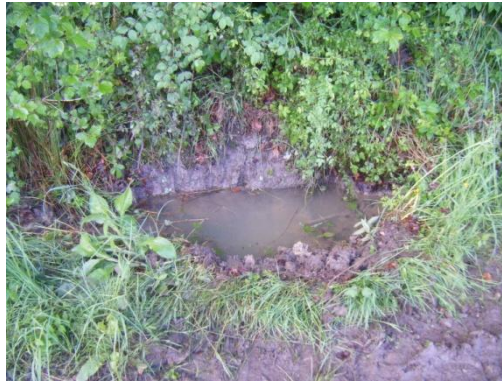
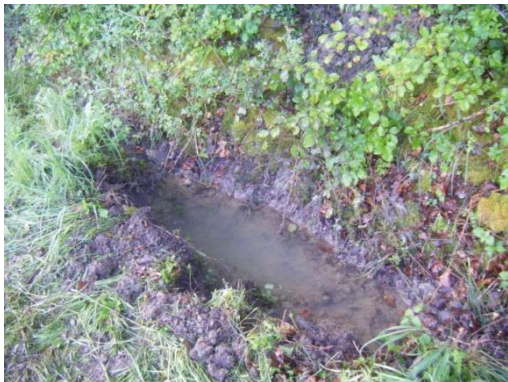
Chatzenstieggraben Burg, Graben: Beispiele einiger neu erstellter Tümpel, 22. Mai 2015

- › Kleine Gewässer, 0.5 – 1m² grosse Vertiefungen im Entwässerungsgraben
- › Untergrund lehmhaltig
- › Wasserführung: bis Juni resp. Juli wasserführend, anschliessend ausgetrocknet

Im bestehenden Graben wurden 11 Vertiefungen von ca. 0.5 m² geschaffen. Der Untergrund war hauptsächlich auf der nordöstlichen Grabenseite lehmig, der südwestliche Bereich wies zuwenig Lehm auf, weshalb an dieser Stelle keine Tümpel erstellt wurden. Die Lage ist überwiegend sonnig. Obwohl der feuchte Graben im letzten Winter und in diesem Frühjahr als vielversprechender Unkenlebensraum wirkte und am Tag nach dem Tümpelaushub gleich zwei Adulte Unken beobachtet werden konnten, waren die Mehrheit der Tümpel bereits im Juni trocken. Ab Juli trockneten auch die restlichen Tümpel aus, sodass sie den Unken nicht mehr als Laich- oder Aufenthaltsgewässer zur Verfügung standen.

Die Tümpel im Graben sind bewusst klein dimensioniert. Dadurch sind sie jedoch pflegeaufwändig, da sie rasch zuwachsen können. Aufgrund der trockenen und heissen Witterung im Sommer 2015 sind die Tümpel verhältnismässig wenig zugewachsen.

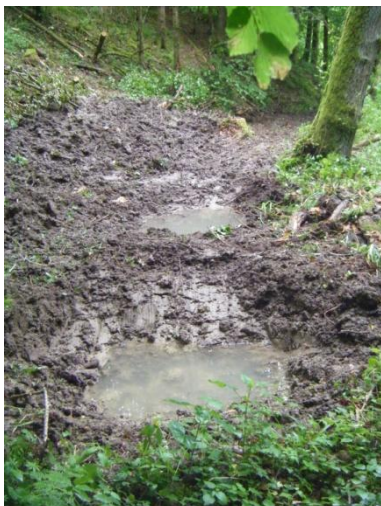
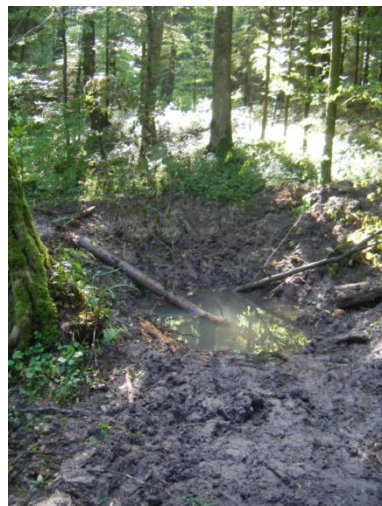
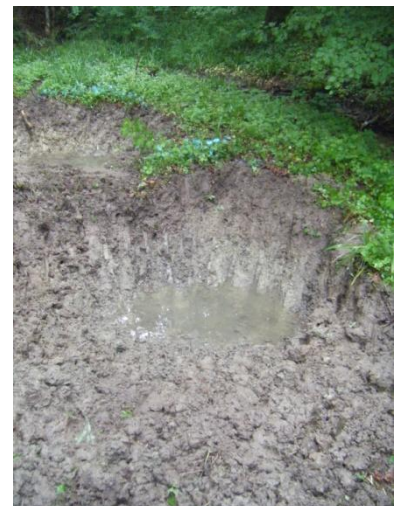
Chatzenstieggraben Burg, neben Bach: Beispiele einiger neu erstellter Tümpel, 22. Mai 2015

- › Alle Gewässer ohne Zufluss
- › Untergrund (stark) lehmhaltig
- › Wasserführung: bis Juli oder ganze Saison wasserführend

Neben dem Bächlein wurden an halbschattiger Lage 5 Tümpel, zwei auf der südwestlichen Seite und 3 auf der nordöstlichen Seite des Fliessgewässers in der Grössenordnung von 2 m² bis 5 m² und 40-60 cm Tiefe (effektive Wassertiefe: 20-40 cm) ausgehoben.

Alle Tümpel füllten sich nach der Erstellung rasch mit Wasser und es konnten bei jeder Begehung der Erfolgskontrolle adulte Gelbbauchunken und Larven in verschiedenen Tümpeln nachgewiesen werden. Zwei Tümpel fielen im Laufe des Juli trocken, ein dritter im August, die beiden restlichen führten die ganze Sommersaison Wasser. Die drei Tümpel mit der längsten Wasserführung bildeten die Laich- und vermutlich gleichzeitig auch die Aufenthaltsgewässer.
