# Aktionsprogramm Riedförderung

## Grenchner Witi 2011 – 2015

### Projektbericht 2019

#### Erfolgskontrolle der Zielarten Laubfrosch und Kreuzkröte

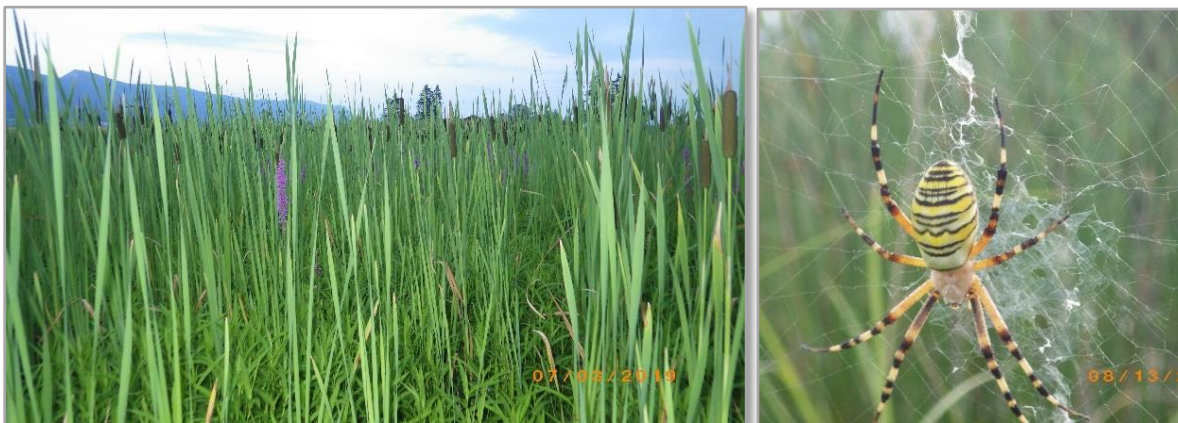
**Egelsee Nord:** Ein grosser Teil der Flutwiese ist mittlerweile mit Rohrkolben und Knöterich zugewachsen (Abb. 5) und im Laufe der Saison wächst ein dichter Algenteppich heran. Dieser Teil des Gewässers wurde von den Laubfröschen während der Laichzeit kaum genutzt. Nur im Randbereich sowie südlich vom permanent wasserführenden Teil, wo horstiges Sauergras und Binsen etwa 50% Deckungsgrad bieten (Abb. 6), konnte ich gut einen Drittel aller Rufer zählen. Die meisten Rufer und laichenden Paare fand ich am östlichen Rand der Flutwiese und im anstossenden Acker, wo die Wasserfläche noch mindestens zu 50% offen war (Abb. 7). Leider ist dieser Bereich aber vorzeitig ausgetrocknet, sodass ein Teil der Laichbalen wahrscheinlich verloren ging (Abb. 14).

Abbildung 5: Diesen Teil der Flutwiese haben die Laubfrösche während der Rufzeit kaum genutzt, hingegen sind andere Schönheiten dicht vertreten (Fotos Ende Juli und Mitte August, E. Schweizer)

**Egelsee Nord:** Die Flutwiese wurde wie schon im letzten Jahr von den Kreuzkröten nur noch in den Randbereichen hinter dem permanent wasserführenden Bereich und im östlichen Randbereich und anstossenden Acker genutzt (Abb. 6 und 7). Der restliche Teil hat aufgrund des dichten Rohrkolbenbewuchses und stark eutrophierten Wassers, welches immer dickere, für Kaulquappen kaum durchdringbare Algenteppiche produziert, seine Attraktivität für Kreuzkröten verloren (Abb. 5 und Bericht Erfolgskontrolle 2018).

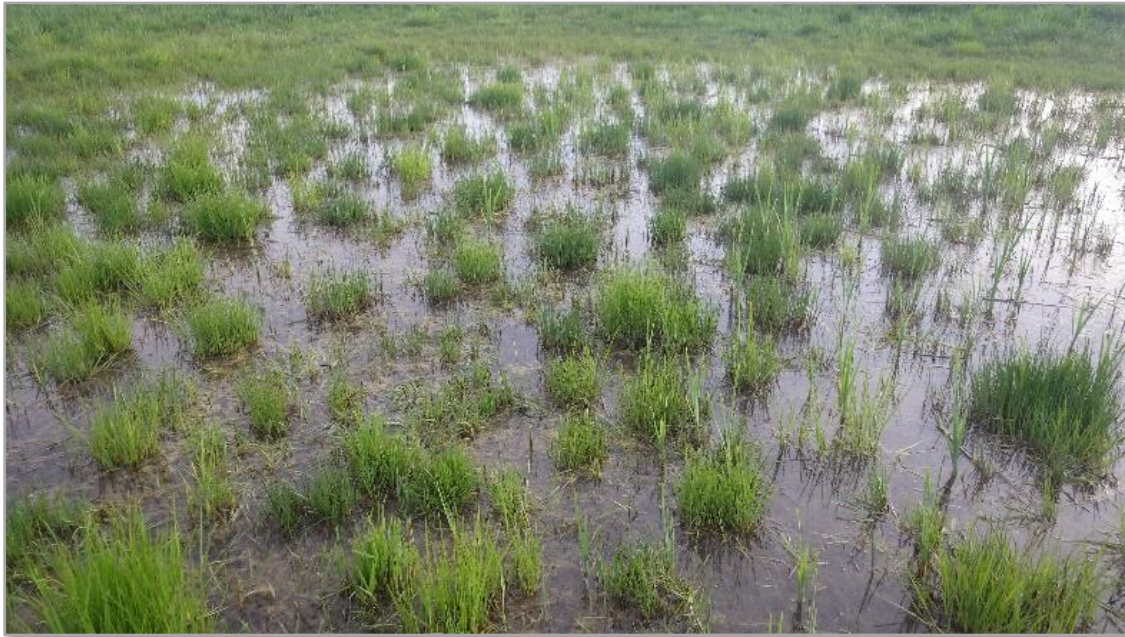
Abbildung 6: Für Laubfrösche attraktiver Teil südlich vom permanent wasserführenden Teil

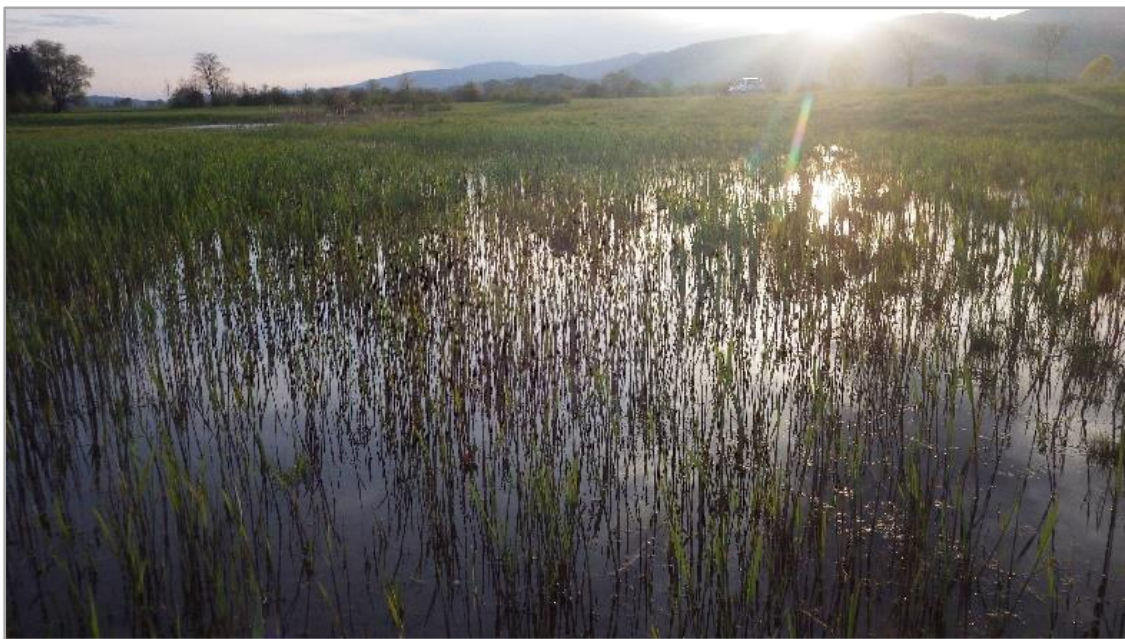
Abbildung 7: Am meisten genutzt wurde der östliche Teil der Flutwiese sowie der anstossende Acker

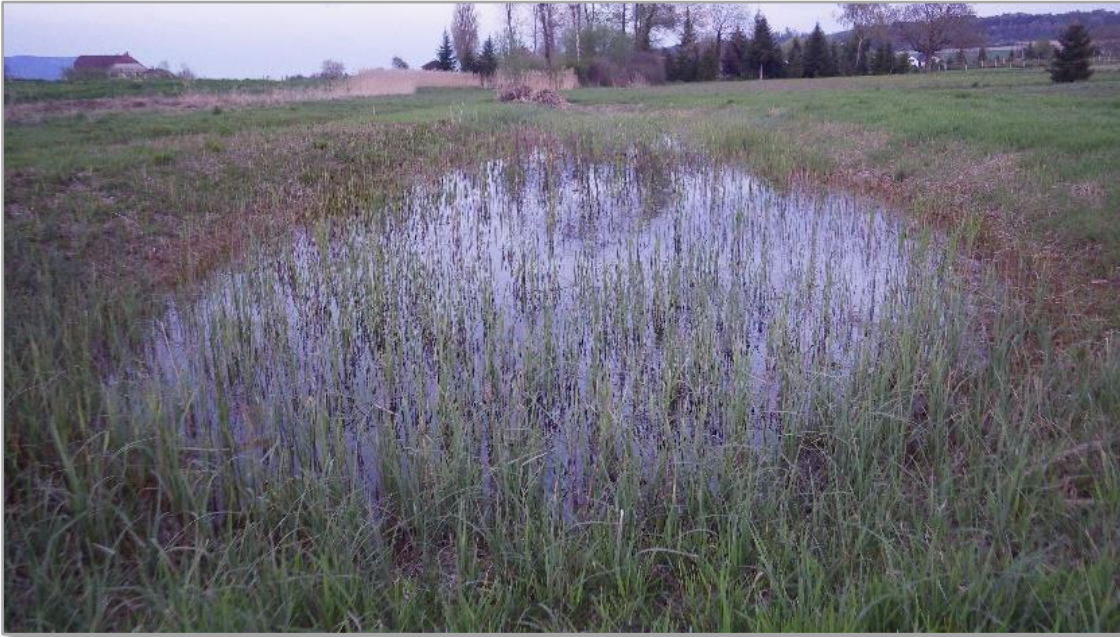
**Egelsee Süd:** Hier wurde das Schilfrohr wieder geschnitten, wahrscheinlich bei tieferem Wasserstand als in den Vorjahren, und die Wasserfläche blieb über mehrere Wochen offen (Abb. 8). Die Ruferzahl ist im Vergleich zu den Vorjahren leicht angestiegen ☺. Dies entspricht der Untersuchung von Pellet et al. (2004), welche aufzeigt, dass eine direkte Besonnung des Gewässers sich positiv auf die Grösse der Rufergruppe auswirkt.

Abbildung 8: Am Egelsee Süd stand im Frühling viel besonnte Wasserfläche zur Verfügung

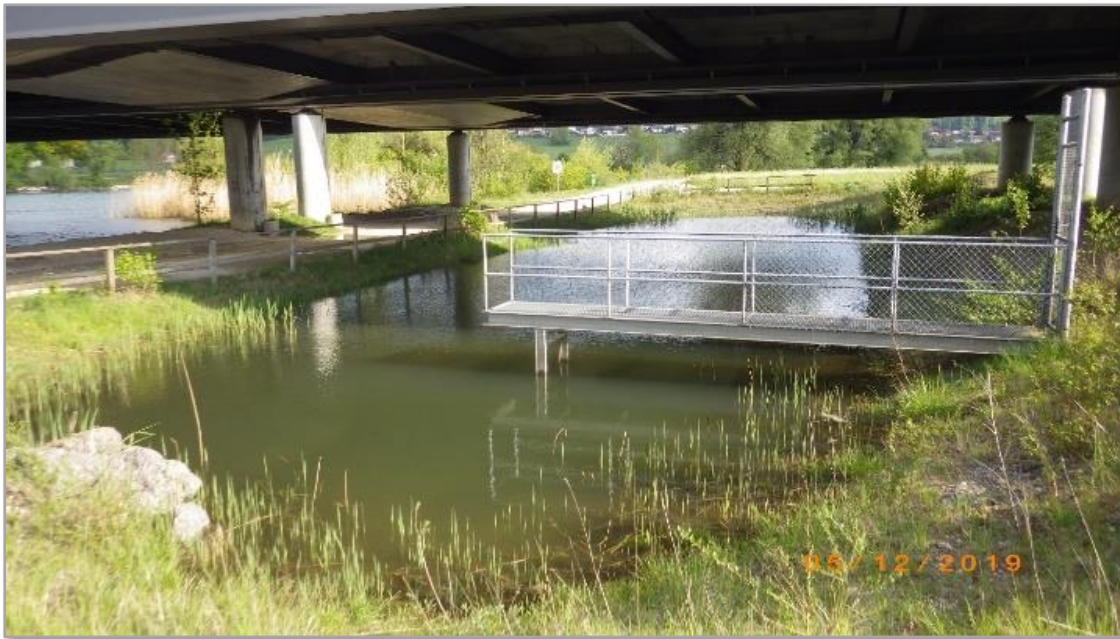
In der **Archmatten** fand ich zwei Kreuzkröten-Weibchen auf den Feldwegen nahe der Autobahn, hörte und sah aber keine Männchen. Zudem entdeckte ich das Entwässerungsbecken unterhalb der Fahrbahn in der Sackmatten, leider ohne Hinweise auf Nutzung durch Kreuzkröten (Abb. 10).

Abbildung 10: Das Entwässerungsbecken unter der Autobahn in der Sackmatten sieht eigentlich einladend aus. Ich konnte aber weder Rufer, noch Eischnüre oder Larven finden.

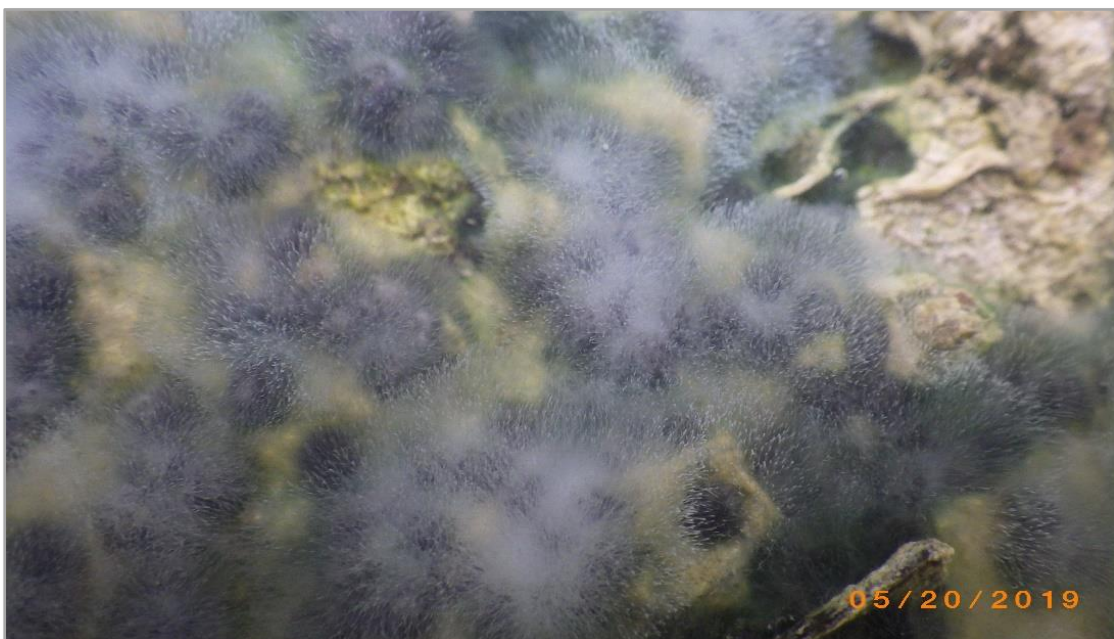
Am Egelsee Nord sowie am Tümpel Ostportal waren am 20. Mai alle Eischnüre tot (Abb. 11): beim anhaltend kalten Wetter (Eisheiligen!) konnten die Eigelege offenbar keinen Immunschutz aufbauen und Saprolegniosen hatten bei den dicht liegenden Eischnüren wahrscheinlich ein leichtes Spiel (Gaston Guex, 2019, persönliche Mitteilung).

Abbildung 11: 52 Eischnüre am Egelsee Nord und 111 Eischnüre am Ostportal fielen dem kalten Wetter zum Opfer!

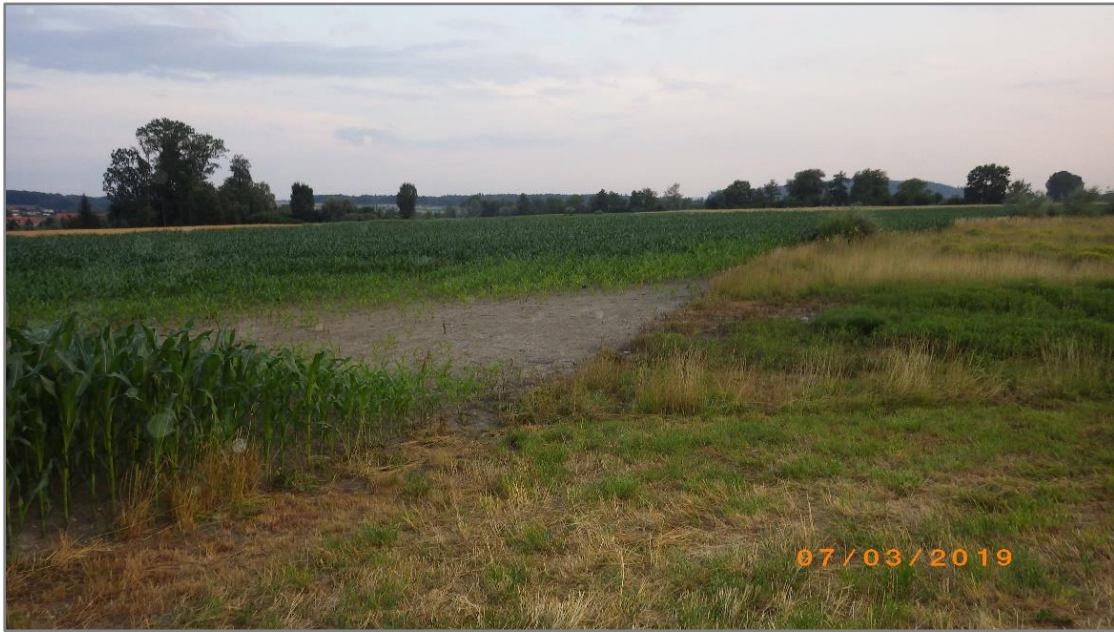
Am Egelsee Nord fand ich fast alle Eigelege, welche im Randbereich und im vernässten Acker drei Wochen zuvor gelegt worden waren (Abb.14), vertrocknet vor, auch viele Larven.

Abbildung 14: Der natürlich vernässte Randbereich sowie der angrenzende Acker im Egelsee Nord wurden präferiert, aber unzählige Eigelege und Larven vertrockneten später.

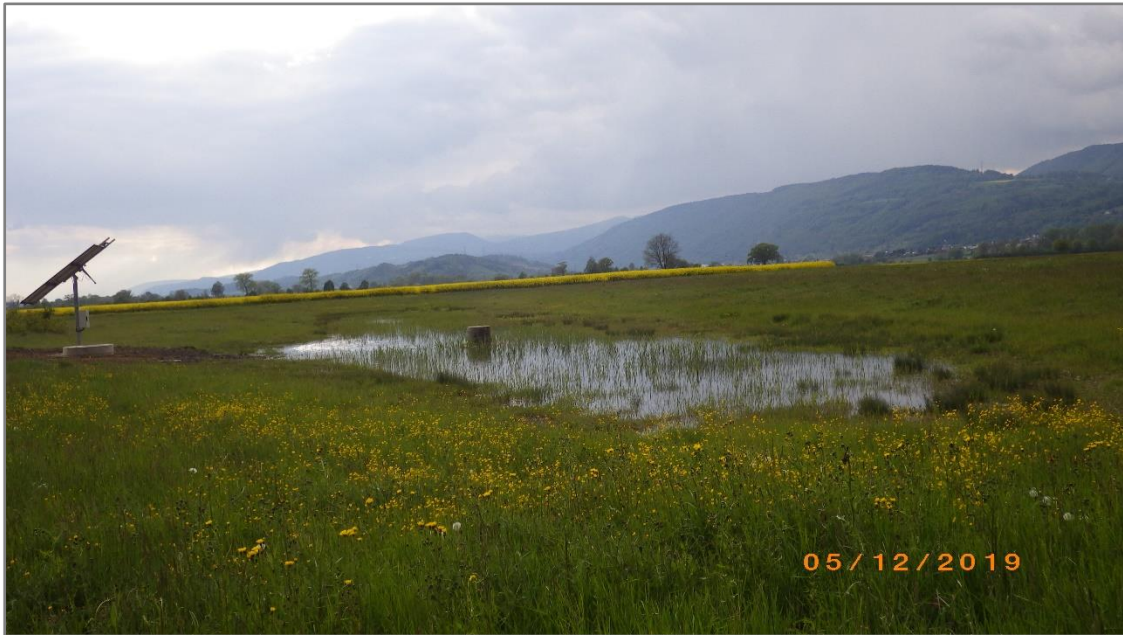
**Aber:** Aufgrund des plötzlichen Kälteeinbruches während der Eisheiligen konnten die vielen Eischnüre keinen Immunschutz aufbauen und sind alle verpilzt. Vielleicht hätten sie der Kälte standhalten können, wenn die unteren Wasserschichten des Tümpels etwas Wärme nach oben abgegeben hätten? Wie auch immer, es ist wahrscheinlich sinnvoll, wenn die Wasserfläche bereits Mitte April mittels Pumpe aufgefüllt wird, und sich das Wasser einige Tage vor den häufig eintretenden Frostnächten während der Eisheiligen erwärmen kann.

Abbildung 17: Eine grosse, fast offene Wasserfläche während der ersten Rufzeit hat 111 Eischnüre zur Folge

Die Umrüstung des Tümpels Ostportal mit Speisung durch Grundwasser hat zu einer grossen Fortpflanzungsaktivität der Kreuzkröte geführt. Leider fielen viele Eischnüre einem Kälteeinbruch zum Opfer. Den optimalen Zeitpunkt der Auffüllung zu finden, braucht noch einige Jahre Erfahrung und der Zeitpunkt muss sicherlich den aktuellen Wetterbedingungen angepasst werden.

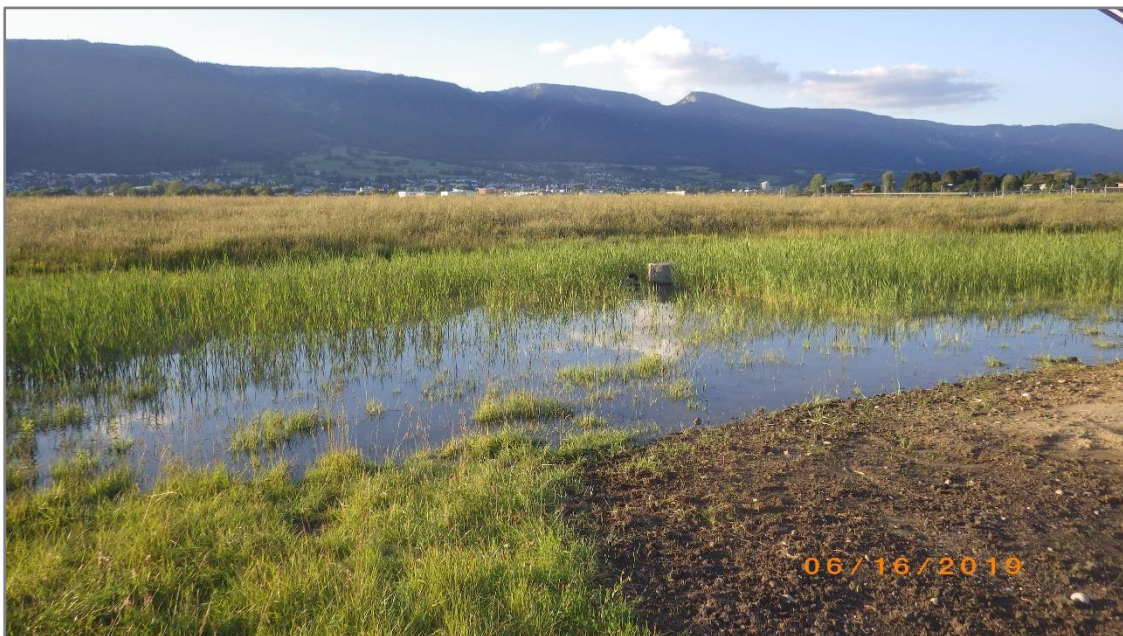
Auch während der zweiten Rufzeit war ein Teil des Tümpel Ostportal noch attraktiv, allerdings nur aufgrund der kürzlich ausgeführten Bauarbeiten für die Grundwasserpumpe; in diesem Bereich kam das Schilfrohr nur spärlich hoch, und alle 21 Eischnüre wurden hier abgelegt (Abb. 18). Die restlichen etwa 4/5 des Tümpels blieben unbenutzt.

Abbildung 18: Dank der Bauarbeiten an der Grundwasserpumpe blieb ein Teil der Wasserfläche auch während der zweiten Rufzeit offen

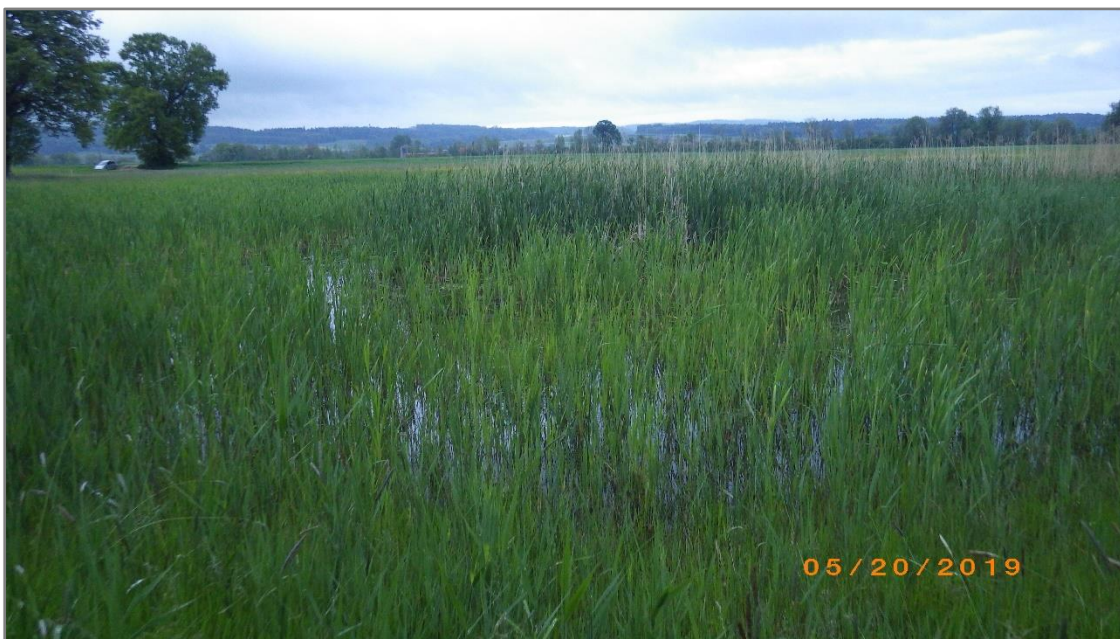
**Flutmulden Parzelle 510 Nord und Süd:** Die Vegetation ist in beiden Flutmulden sehr dicht geworden (Abb. 19 und 20). Zwar hat die Anzahl Rufer in diesem Jahr zugenommen, dennoch ist fraglich, ob dieser Trend anhalten wird.

**Flutwiese Parzelle 510 Süd:** Die Flutwiese offerierte dank der Umrüstung 2018 während allen Laichzeiten eine grosse Wasserfläche und zuverlässige Wasserführung. Allerdings ist im hinteren Bereich der Rohrkolben dicht geworden und im vorderen Bereich legte sich dicht und hoch stehender Schachtelhalm über die Wasseroberfläche, sodass kaum mehr Sonnenlicht auf den Wasserkörper traf. Zudem hat die Anzahl der Wasserfrösche stark zugenommen und diese besetzen die Bereiche, wo der Deckungsgrad der Vegetation noch am kleinsten ist. Die Ruferzahl der Kreuzkröten hat deutlich abgenommen (20 Rufer versus 69 Individuen 2017), wahrscheinlich ein Zeichen, dass die Vegetation für die Bedürfnisse der Kreuzkröten zu dicht geworden ist (Abb.19).

Abbildung 19: Die Flutwiese auf Parzelle 510 Süd hat zwar eine grosse, aber von einer dichten Vegetation beschattete Wasserfläche

Aufwertungsmassnahmen werden vor allem bezüglich Deckungsgrad der Wasservegetation und im Bereich der Landlebensräume dringlich. Da das Grubbern der Wasserflächen zeitaufwändig und wetterabhängig ist, und andere landwirtschaftliche Arbeiten oft dringlicher sind, muss für Verzögerungen bei den Pflegemassnahmen Verständnis aufgebracht werden. Evtl. könnten Prioritäten gesetzt oder nur Teilbereiche bearbeitet werden. Ein grosser Vorteil der regulierbaren Laichgewässer ist, dass diese Flächen auch erst im März, also kurz vor der Stauung bearbeitet werden können, sofern die Witterungsverhältnisse dies zulassen.

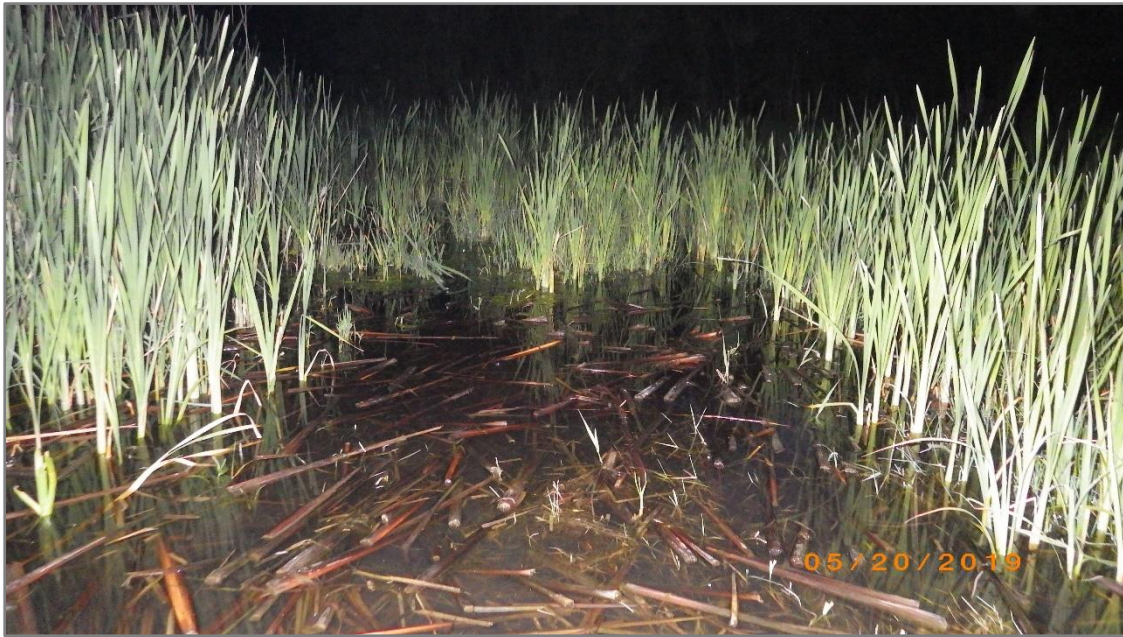
**Flutwiese Parzelle 510 Nord:** Dieses Gewässer wurde von den Kreuzkröten 2018 und 2019 nicht mehr genutzt. Es weist kaum noch offene Wasserfläche auf und die wenigen offenen Quadratmeter sind durch Schnittgut beschattet (Abb.20).

Abbildung 20: Die wenige noch offene Wasserfläche auf Parzelle 510 Nord ist mit Schnittgut übersät.

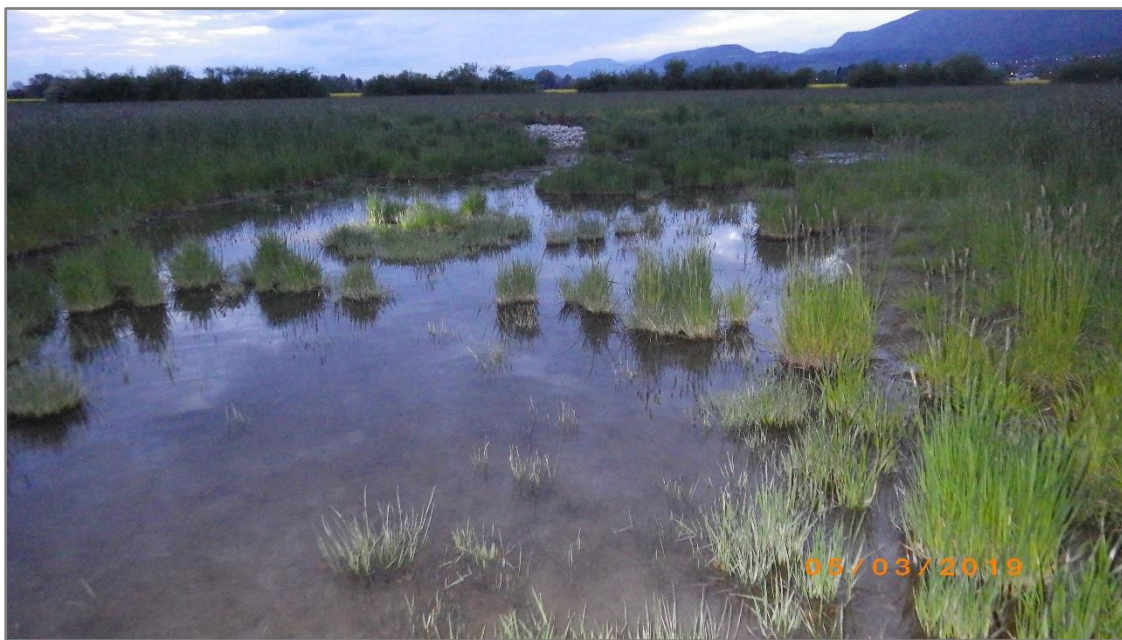
**Storchenwiese, Selzacher Witi:** Das Laichgewässer mit seinen horstigen Binsen und viel offener Wasserfläche (Abb. 21) präsentiert sich aus meiner Sicht attraktiv für Kreuzkröten, hingegen ist der umgebende Landlebensraum zu dicht (siehe unter erkennbare Mängel in Landlebensräumen).

Abbildung 21: Die Storchenwiese in der Herrenmatt, Selzacher Witi Anfang Mai 2019

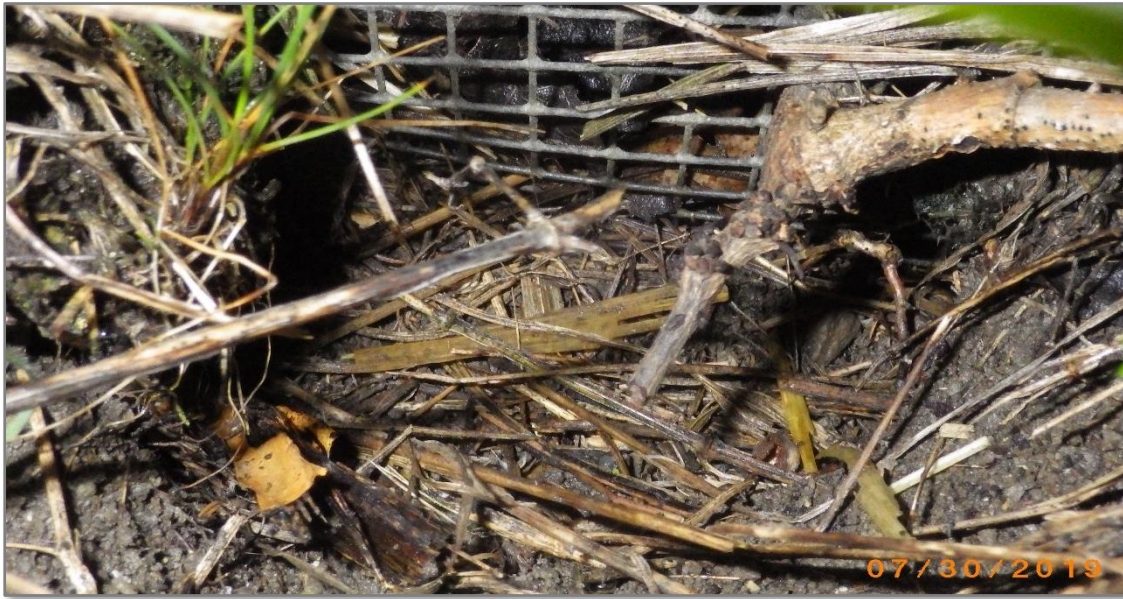
- Der **Maschenzaun entlang der Autobahn** ist grundsätzlich für Amphibien nicht geeignet (für Jungtiere und Molche durchlässig) und weist an mehreren Stellen grosse Lücken auf (Abb. 22). Für Amphibien sind diese Lücken verheerend, sie wirken wie eine Einladung.

Abbildung 22: Der Maschenzaun zwischen Überwinterungsstandort und Autobahn erfüllt seinen Zweck nur ungenügend
