Aktionsprogramm Riedförderung Grenchner Witi 2011 – 2015

Projektbericht 2022

Erfolgskontrolle der Zielarten Laubfrosch und Kreuzkröte

Zuhanden Amt für Raumplanung Kt. Solothurn, Abt. Natur und Landschaft

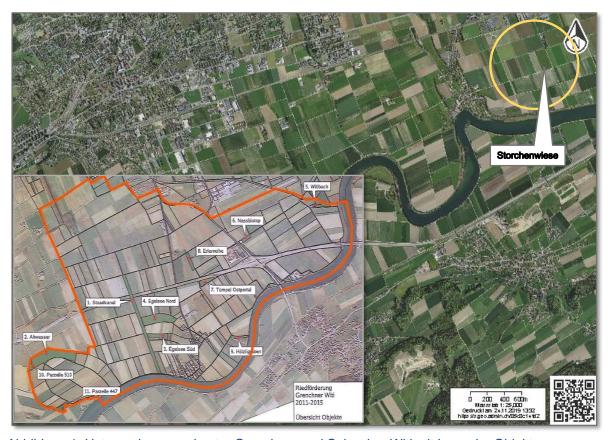
Abbildung 1: Untersuchungsperimeter Grenchner und Selzacher Witi mit Lage der Objekte

Der Perimeter des Untersuchungsgebietes Grenchner Witi ist im Übersichtsplan "Riedförderung Grenchner Witi 2011-2015 Übersicht Objekte" dargestellt (Abb. 1, orange Linie). Hinzu gekommen ist das Untersuchungsgebiet Herrenmatt in der Selzacher Witi (gelber Kreis). Die Distanz zwischen Tümpel Ostportal und Storchenwiese beträgt 4.6 km (Luftlinie).

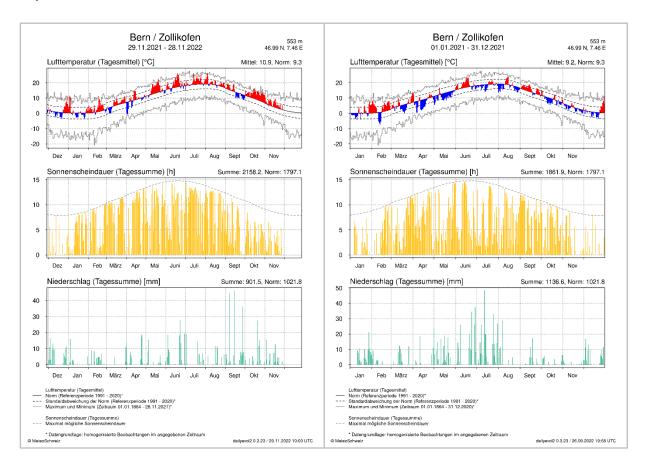
Abbildung 3: Vergleich der Lufttemperatur und der Niederschlagssummen der Jahre 2021 / 2022

Im Vergleich zum letzten Jahr waren die diesjährigen Wetterbedingungen im Frühling und Sommer fast diametral (Abb.3). Sie hatten zur Folge, dass viel weniger Wasserflächen als Laichgewässer zur Verfügung standen und dass die Boden- und Luftfeuchtigkeit sehr gering war. Für die an Land lebende Kreuzkröten ist sind diese beiden Faktoren sehr relevant. Es führt dazu, dass sie zwingend eine Sommerpause unter Boden einlegen müssen (Ästivation).

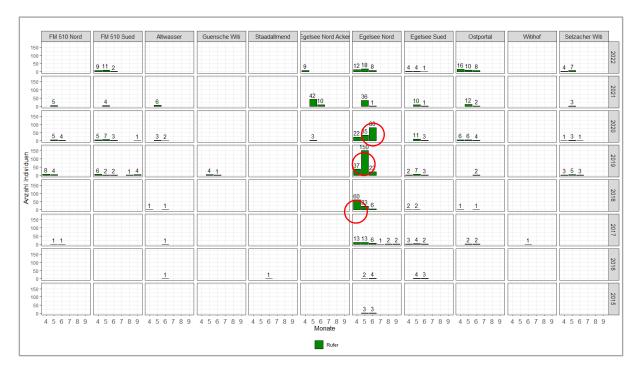
Abbildung 5: Insgesamt ist die Anzahl gezählter Rufer gegenüber dem Vorjahr gesunken, und im Bereich Altwasser haben die Laubfrösche nur die Flutmulde auf Parzelle 510 Süd genutzt. Achtung: Die rot umrandeten Zahlen sind Schätzungen.

Im Vergleich zum Vorjahr hat die **nachgewiesene maximale Anzahl Rufer** pro Kontrollgang in der Grenchner Witi **von 79 auf 50 Individuen abgenommen**, am Ostportal hat sie erfreulicherweise deutlich zugenommen und ebenso in der Selzacher Witi (Abb.5).

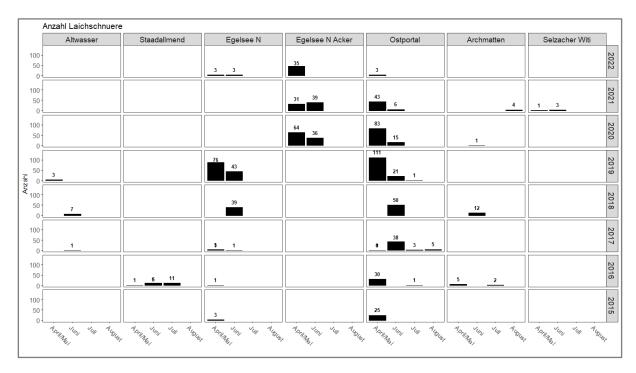
Abbildung 8: Nur 44 Eischnüre der Kreuzkröte im Jahr 2022, so wenig wie seit 6 Jahren nicht.

Insgesamt zählte ich dieses Jahr nur 44 Eischnüre (Abb. 8 und Tab. 1)

Zu bemerken ist, dass die Fortpflanzung der Kreuzkröte in der Grenchner Witi vorwiegend beim überfluteten Acker beim Egelsee Nord stattgefunden hat. Die künstlich auffüllbaren Gewässer Tümpel Ostportal und Egelsee Nord wurden kaum genutzt.

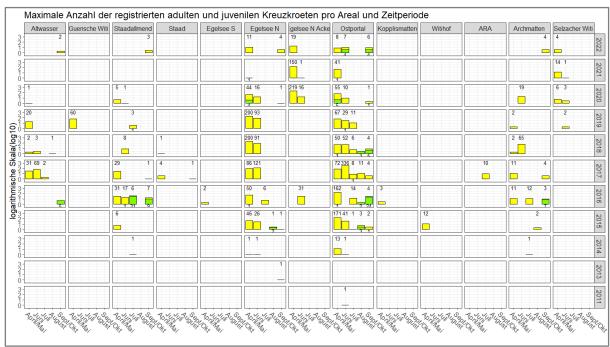
Abbildung 9: Anzahl der gesichteten adulten Kreuzkröten (gelb) und juvenilen (grün) pro Rufperiode

Insgesamt konnte ich dieses Jahr in der Grenchner und Selzacher Witi nur 68* Individuen (Adulte und Subadulte) sowie 8 juvenile Kreuzkröten erfassen (Abb. 9 und Tab. 1).

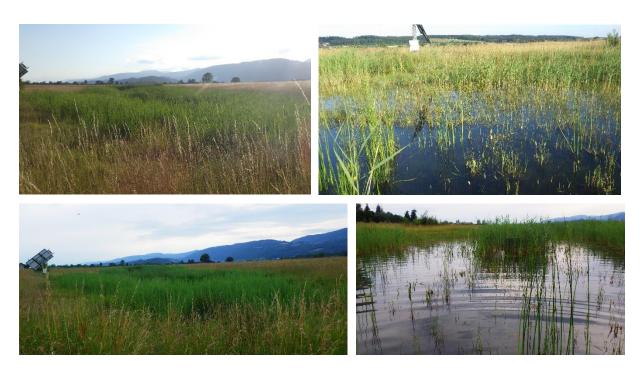
Abbildung 13: Oben: Tümpel Ostportal am 29. Juni 2022 Unten: Tümpel Ostportal am 27. Juni 2021

Auch im Juni waren die Bedingungen nahezu gleich wie im letzten Jahr: ein dichter Schilfgürtel aussen, im Innern aber durchaus noch eine offene Wasserfläche. (Abb.13). Doch auch die Rufaktivität der Laubfrösche ging zurück und die Kreuzkröten liessen sich gar nicht mehr blicken.

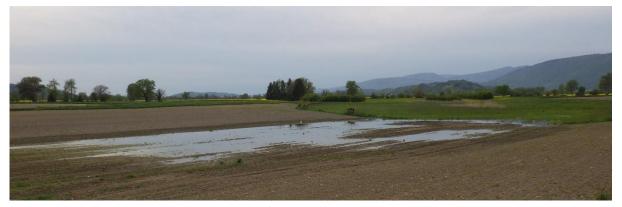
Abbildung 14: Im April zog eine etwa 250 m² grosse Wasserfläche Kreuzkröten und Laubfrösche an.

Am Egelsee Nord war für die Kreuzkröte wieder der überflutete Acker (Abb. 14 u. 15) interessant. Nur marginal nutzten sie auch den südwestlich gelegenen flachen Wasserkörper hinter dem permanent wasserführenden Bereich, welcher im April von Schachtelhalm, Binsen, Rohrkolben und Knöterich zu 30-50 Prozent bedeckt war (Abb. 17).

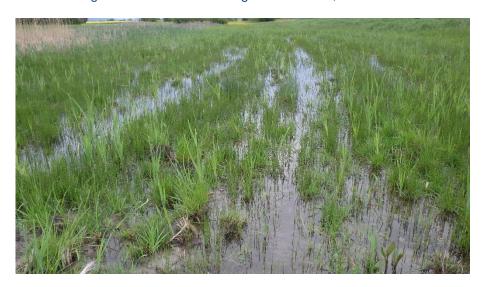
Abbildung 18: Blick nach Westen: Im nördlichen Bereich war der Bewuchs im April noch lückig und das Wasser durch die Erdschollen unterschiedlich tief: Hier fand ich Ende April viele unterschiedlich alte KK-Larven.

Der nördliche Bereich (Abb. 18) wies Ende April einen Deckungsgrad von knapp 50 Prozent auf: Hier fand ich Larven unterschiedlichen Alters von mindestens 4 Laichschnüren stammend vor: Vermutlich haben die ersten Kreuzkröten am Egelsee Nord hier gelaicht, noch bevor der Acker genügend geflutet war.

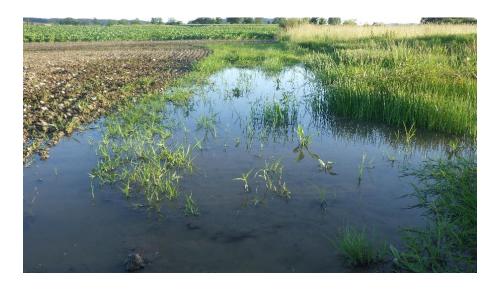
Abbildung 19: Nach der Schafskälte in der zweiten Juniwoche sah es hier einladend aus, doch keine KK riefen und Laubfrösche nur verhalten.

Im Juni war der Acker trocken und schien neu gegrubbert und angesät (Abb.19). Somit gab es keine ausgedörrte Fläche mit Schwundrissen, wo Metamorphlinge hätten Zuflucht finden können. Die einladende Wasserfläche nebenan wurde von KK zu diesem Zeitpunkt nicht genutzt. Erst zwei Wochen später wurden hier noch einmal drei Eischnüre abgelegt (Abb. 20). Auch dieses Jahr waren wieder viele Laubfrösche im Bereich des überfluteten Ackers und dessen Übergangsbereiches zur Flutwiese zu finden (Abb.19). Nur wenig Rufer hörte ich beim permanent wasserführenden Teil, hingegen einige im dahinterliegenden Bereich.
