Aktionsprogramm Riedförderung

Grenchner Witi 2011 – 2015

Bericht 2023

Erfolgskontrolle der Zielarten Laubfrosch und Kreuzkröte

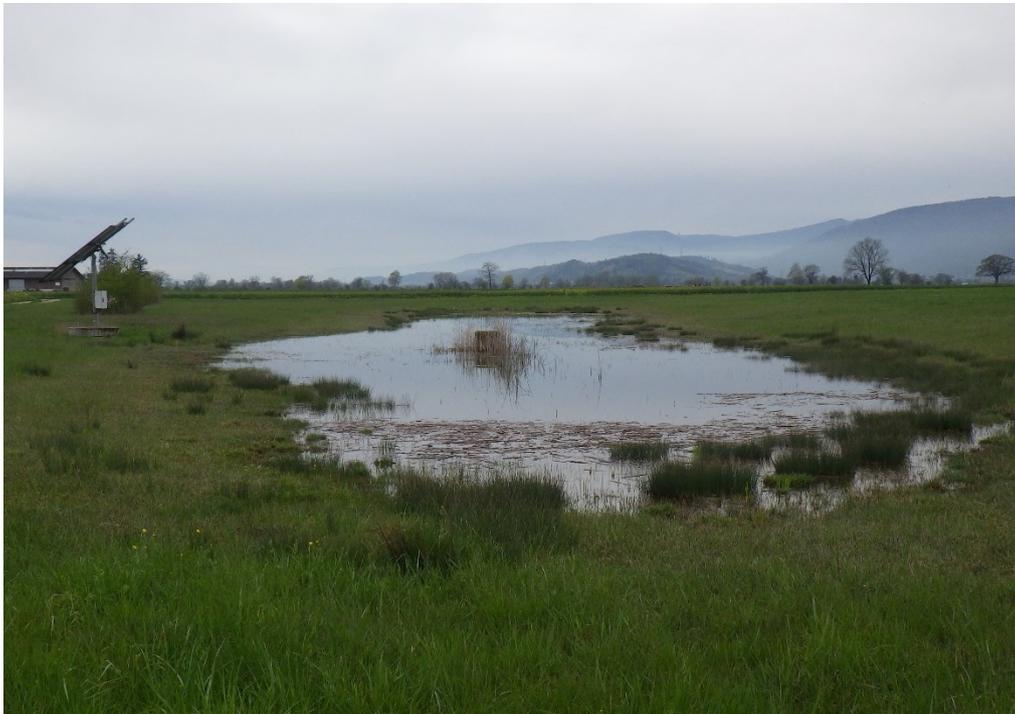
Foto Titelseite: Der Tümpel Ostportal präsentiert sich im April 2023 wie gewünscht mit weitgehend offener Wasserfläche (Foto E. Schweizer, 22. April 2023)

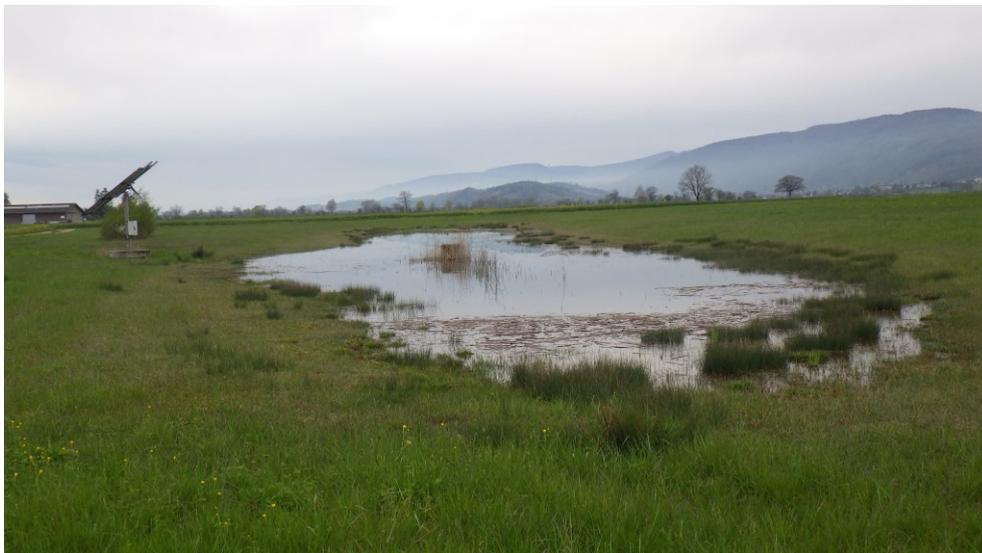
Der Tümpel Ostportal präsentierte sich zu Beginn der ersten Rufperiode wieder mit einer grossen offenen Wasserfläche (Abb. 10).

Abb. 10: Tümpel Ostportal am 22. April 2023, weitgehend offene Wasserfläche

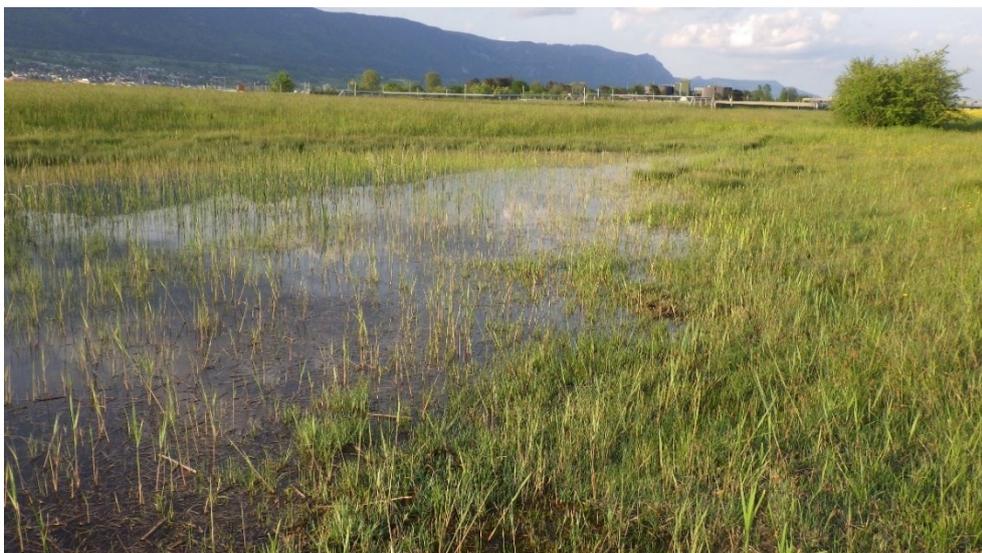
Abb. 11: Zwei Wochen später noch gute Verhältnisse, aber Schnittgut bedeckt die Wasserfläche teilweise sehr dicht und in diesen Bereichen sind kaum Eigelege zu finden.

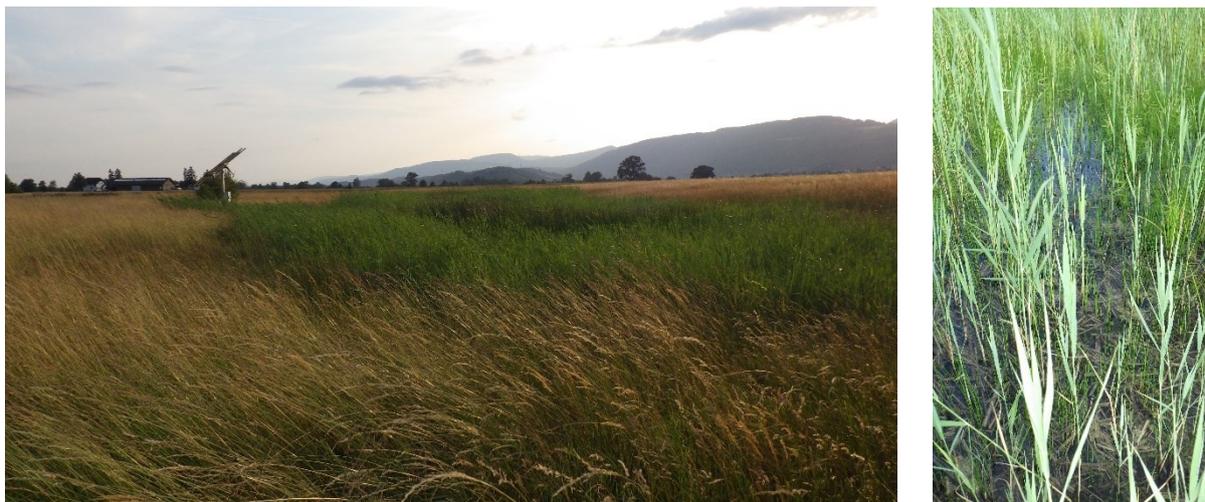
Abb. 12: Ende Juni ist der Schilfbestand flächig und dicht. Zusammen mit dem Schnittgut vom letzten Jahr lässt er kaum noch offene Wasserfläche zu.

Ab Mitte Juni (Abb. 12) und im Juli (Abb.13) dominierte ein dichter Schilfgürtel. Im inneren Bereich war er zwar weniger dicht, aber das Schnittgut vom letzten Jahr nahm viel Raum ein und liess kaum noch offene Wasserfläche zu (Abb.12 rechts).

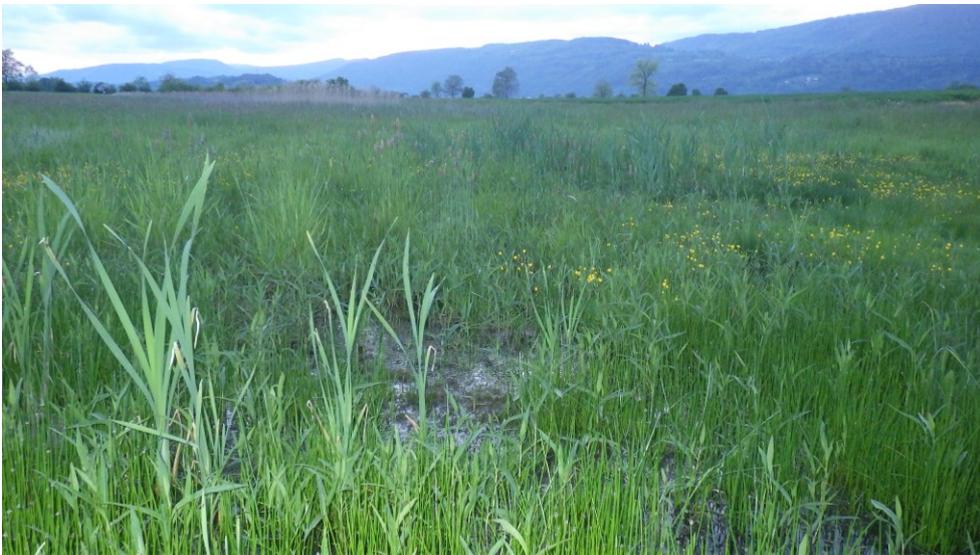
Die Flutwiese Egelsee Nord war schon früh dicht bewachsen (Abb. 14) und es bildeten sich nur seichte Wasserflächen, die durch Erdschollen voneinander abgetrennt waren. In diesen Kompartimenten legten die Kreuzkröten im Bereich der Wiese, im Rohrkolbenfeld und im Schachtelhalm-Areal viele Eischnüre ab. Viele Larven vertrockneten jedoch oder verstickten im Schlamm (Abb. 15 und 16 rechts). Im permanent wasserführenden Teil riefen einige Laubfrösche. Hier fand ich im Juli viele kleine Stichlinge. Die Ackerfläche im Osten blieb im April trocken, erst in der zweiten Maihälfte war sie kurzzeitig überschwemmt und zog viele Laubfrosch-Rufer an. Aber weder für Laubfrösche noch für Kreuzkröten boten sich hier Möglichkeiten für eine erfolgreiche Fortpflanzung.

Abb. 14: Am Egelsee Nord scheint ein Verlandungsprozess im Gange zu sein: Foto vom 6. Mai 2023

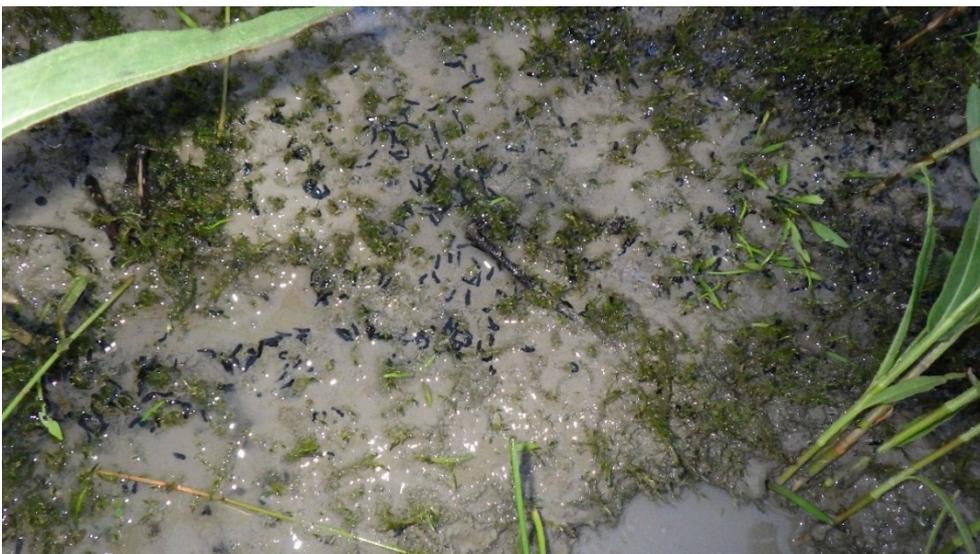
Abb. 15: In den kleinen Wasserkompartimenten fand ich vertrocknende Kreuzkröten-Larven

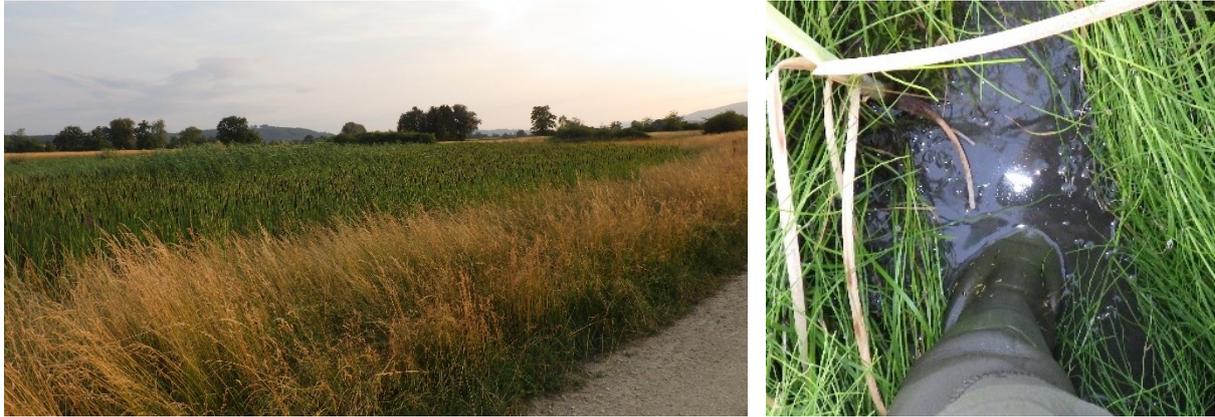
Abb. 16: Ende Juni dominierte am Egelsee Nord ein dichtes Rohrkolbenfeld; beim Durchwaten bildete sich rund um den Stiefel eine übelriechende wässrige Masse und ich konnte keine Larven finden.

Ende Juni war die Vegetation sehr dicht und das Restwasser ausgesprochen schlammig (Abb. 16). Es zeichnete sich ab, dass nur ein rigoroser Eingriff die Situation nachhaltig verbessern würde. Die solarbetriebene Pumpe wurde deshalb noch im Juli abgestellt und das Wasser aus dem permanenten Teil ausgepumpt. Nach dem Abtrocknen wurde die Fläche grossflächig mit der Bodenfräse bearbeitet (Abb. 17).

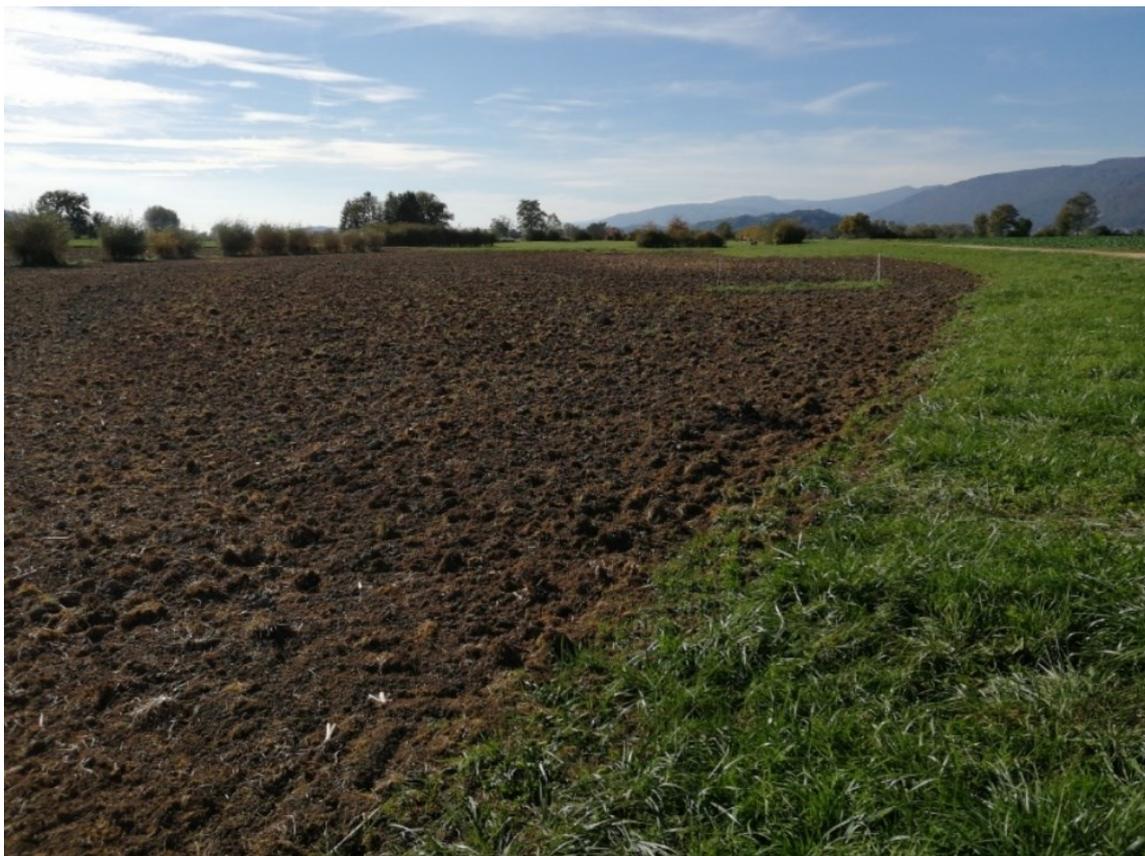
Abb. 17: Die Flutwiese Egelsee Nord hat ihr Aussehen im Herbst 2023 verändert... (Foto von Jonas Lüthy)

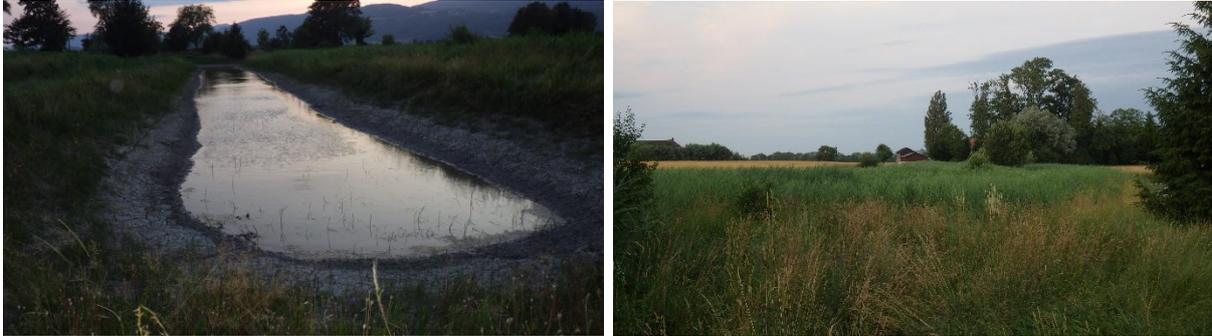
Die neue Flutmulde (Abb. 18 links) zog im April über 30 Kreuzkröten an und erstmals seit Beginn der Riedförderung hat die Art sich im Egelsee Süd fortgepflanzt mit 15 Laichschnüren! Die beiden anderen Mulden (Abb. 18 rechts und Abb. 19) trockneten im Juni aus und haben eine erfolgreiche Fortpflanzung der Laubfrösche verunmöglicht.

Abb. 18: Die neue Flutmulde bot eine durchgehend offene Wasserfläche und warme Uferzone, beliebt bei Laubfröschen und Kreuzkröten, weniger bei Wasserfröschen 😊

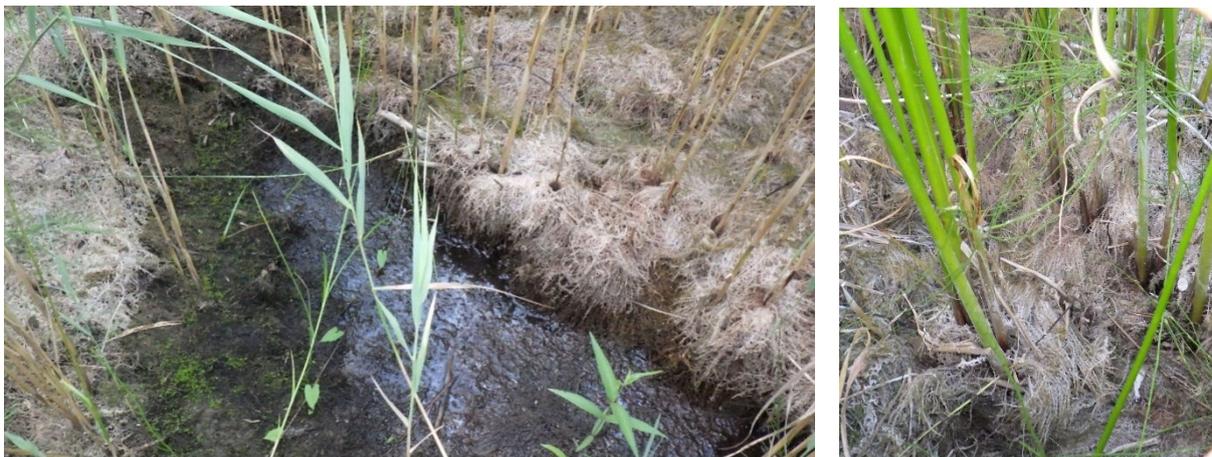
Abb. 19: Schlammiges Restwasser in der vorderen Mulde, die hintere Mulde liegt ganz trocken (26. Juni 2023)

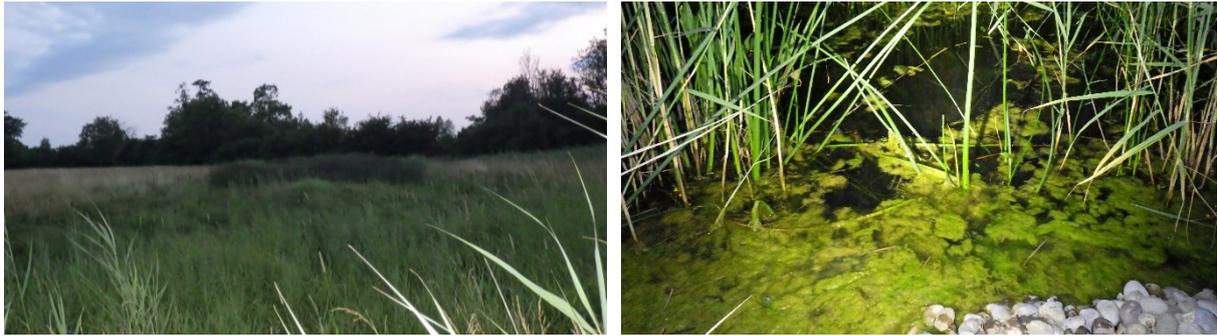
Der Wasserstand beider Flutwiesen war auch dieses Jahr wieder niedrig, sodass sich keine grossen Wasserflächen bilden konnten. Mit Rohrkolben und Schachtelhalm dicht bewachsen, waren die kleinen Wasserkompartimente kaum sichtbar und viele trockneten vorzeitig aus, was die Fortpflanzung der Laubfrösche gefährdete. Einzig am Ende der südlichen Mulde blieb eine Wasserstelle permanent offen, präsentierte aber einen dicken Algenteppich (Abb. 20 links und rechts).

Abb. 20: Die südliche Flutmulde ist stark verkrautet und eutrophiert. Die Fortpflanzung der Laubfrösche ist gefährdet.

Die Situation erforderte einen rigorosen Eingriff. Die südliche Flutmulde wurde deshalb bereits während der Hitzeperiode im Juli abgelassen. Nach der vollständigen Abtrocknung wurde der Untergrund bearbeitet und eine dicke Mergelschicht analog zum Laichgewässer in der Herrenmatt eingebaut (Abb. 21). Der Pioniercharakter des Gewässers ist dadurch wiederhergestellt und wir sind sehr gespannt auf die Auswirkungen auf die Populationen im Neuen Jahr.

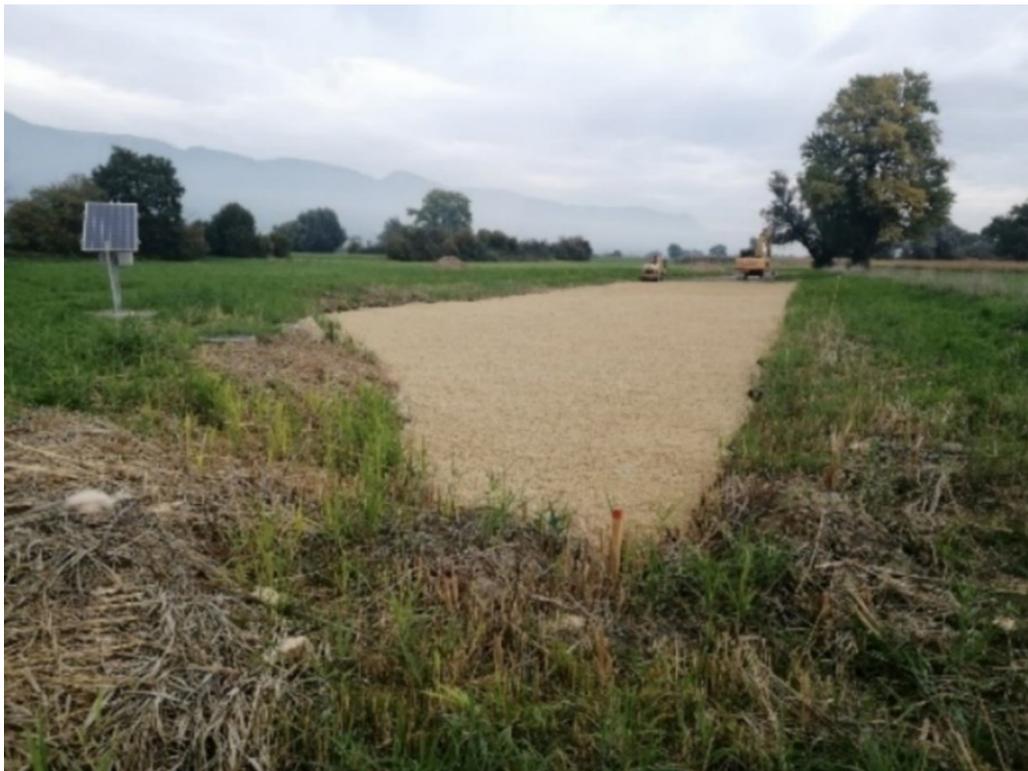
Abb. 21: Die südliche Flutmulde auf Parzelle 510 im Altwasser (Foto von Jonas Lüthy)

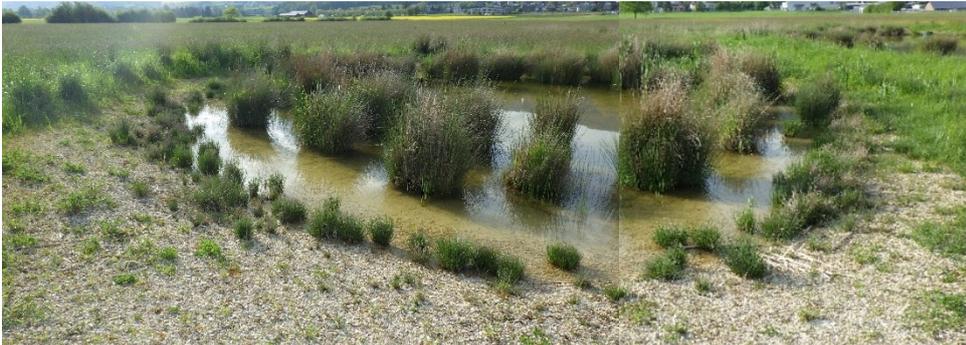
Die beiden Weiher in der Herrenmatt boten während der gesamten Laichzeit viel offene Wasserfläche (Abb. 22 und 24 links), was insbesondere für Kreuzkröten sehr attraktiv ist. Der kleinere Weiher bietet mit seinen ausladenden Binsenhorsten etwas mehr Unterschlupf und wird von den Laubfröschen etwas bevorzugt. Der gemergelte Uferstreifen war im Mai noch weitgehend offen (Abb. 22). Er entwickelte sich zu einem lückigen Krautsaum, im heißen Juli perfekt für Metamorphlinge (Abb. 23). Das Wasser war in beiden Weihern im Juli lauwarm, was für Laubfrosch-Larven zum Problem wird. Für die Temperaturregulierung der beiden Wasserkörper darf der Deckungsgrad durch Wasserpflanzen deshalb zunehmen.

Abb. 22: Der kleinere Weiher wird von den Binsenhorsten mehr beschattet, was bei Hitzeperioden hilfreich ist. (Foto 6. Mai 2023)

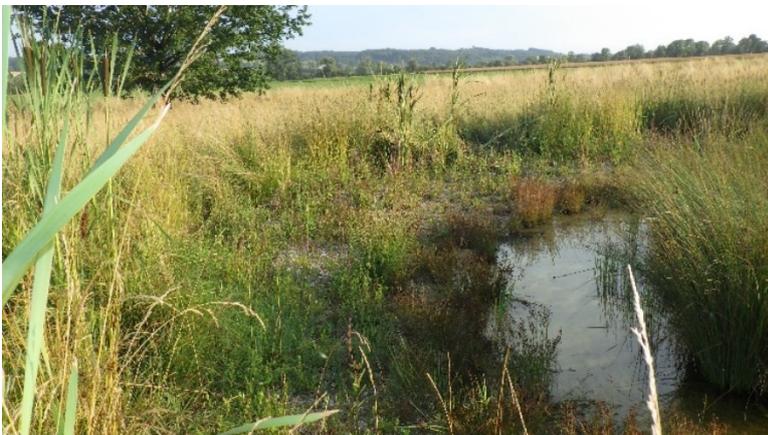
Abb. 23: Im Juli ist der Uferbereich viel stärker, aber noch immer lückig bewachsen: für Metamorphlinge temporär ein guter Lebensraum.

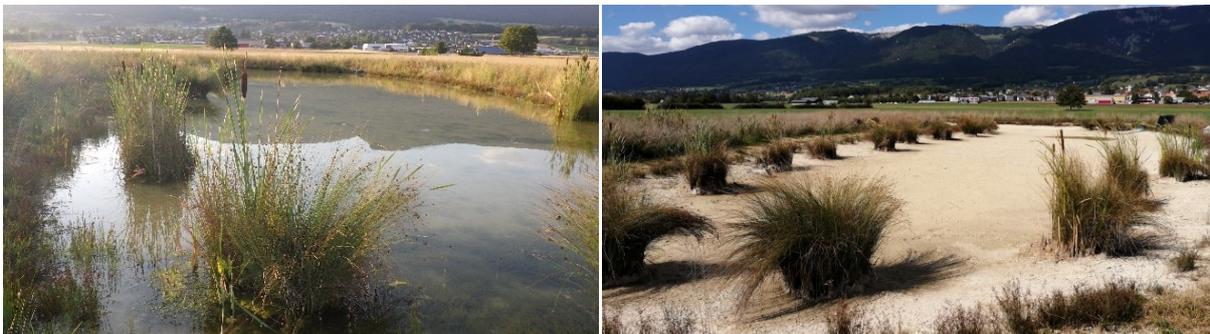
Abb. 24: Die Herrenmatt im Juli 2023 (links) und im Vergleich im September 2022(rechts): der Mergelbelag als Gewässersohle verhindert eine erneute Verkrautung weitgehend. (Foto rechts von Jonas Lüthy)

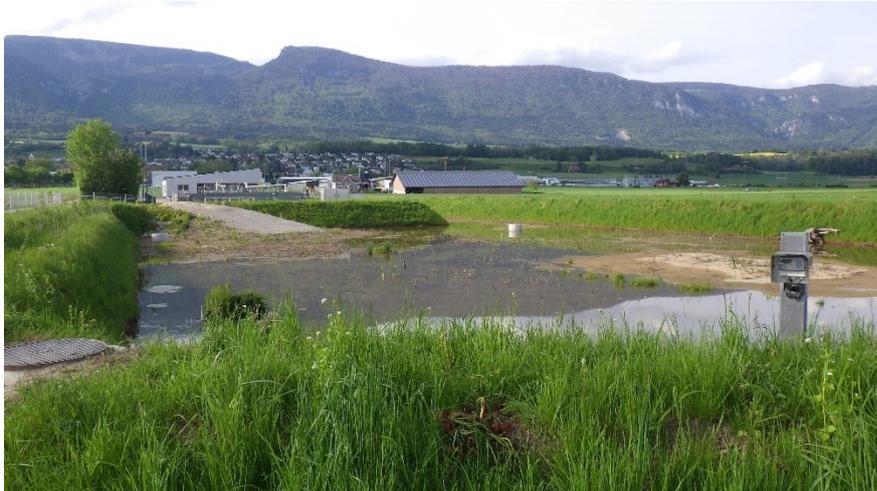
Das neu angelegte Retentionsbecken der nahe gelegenen ARA Selzach (Abb.25) ist eine willkommene Aufwertung des Standortes Herrenmatt und hat dieses Jahr bereits Kreuzkröten und Laubfrösche angelockt. Wir dürfen zuversichtlich und gespannt auf die weitere Entwicklung dieses Standortes schauen!

Abb. 25: Das neue Retentionsbecken bei der ARA hat Pioniercharakter und bietet ausgedehnte flache Uferzonen (Foto 6. Mai 2023)

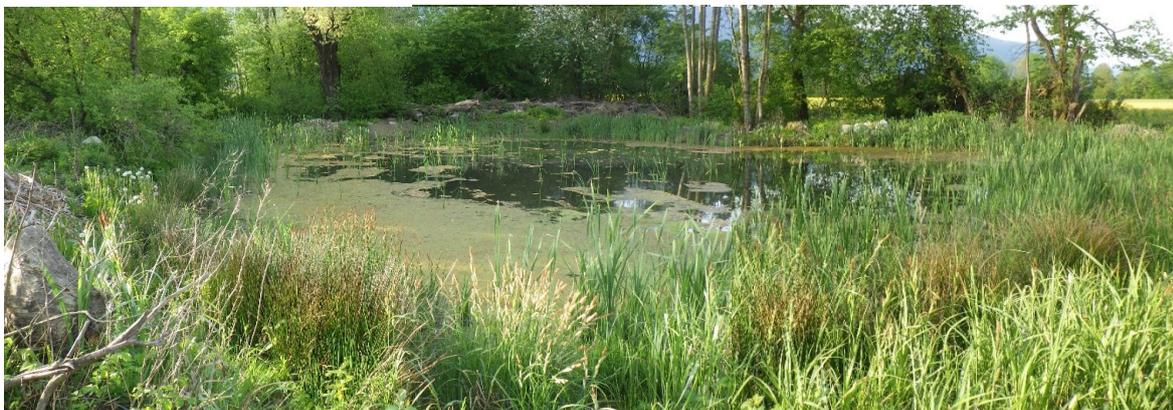
Zu dem im Jahre 2021 fertiggestellten Waldtümpel (Abb.26) auf der Parzelle von ProNatura Kt. SO gesellte sich dieses Jahr die neue, mit Grundwasser gespeisene, 900m² grosse Flutwiese auf der südlich angrenzenden Parzelle (Abb.27).

Abb. 26: Der Waldtümpel in der Schuldismatt zwei Jahre nach seiner Erstellung: Ein strukturreiches und schattenspendendes Refugium für viele Arten in der ansonsten recht ausgeräumten Landschaft. Durch die Bodenbewegungen bei der Erstellung wurden Nährstoffe mobilisiert, welche (vorläufig) Algenteppeiche verursachen.

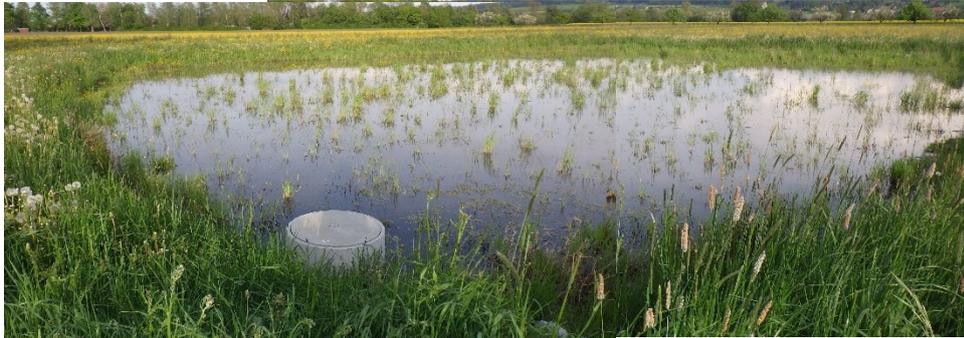
Die beiden Gewässer haben unterschiedlichen Charakter und ergänzen sich deshalb in ihrem Angebot. Die Flutwiese als temporär wasserführendes Laichgewässer ist flacher ausgestaltet und voll besonnt. Als Pioniergewässer soll sie vor allem Kreuzkröten, aber auch Laubfröschen als Laichgewässer dienen. Leider ist sie rundum von dichtem Wiesland umgeben, was für Kreuzkröten nachteilig ist (Schweizer 2014).

Bei der Kontrolle im Juli (Hitzeperiode) war das Wasser bis auf den Grund richtig heiss. Wir konnten den Niveaugler um 15 cm höher setzen, sodass zusätzliches Grundwasser einströmte und kühlte.

Abb. 27: Die neue Flutwiese konnte nach mehrmaliger Ansaat endlich in Betrieb genommen werden (Foto 6. Mai 2023)

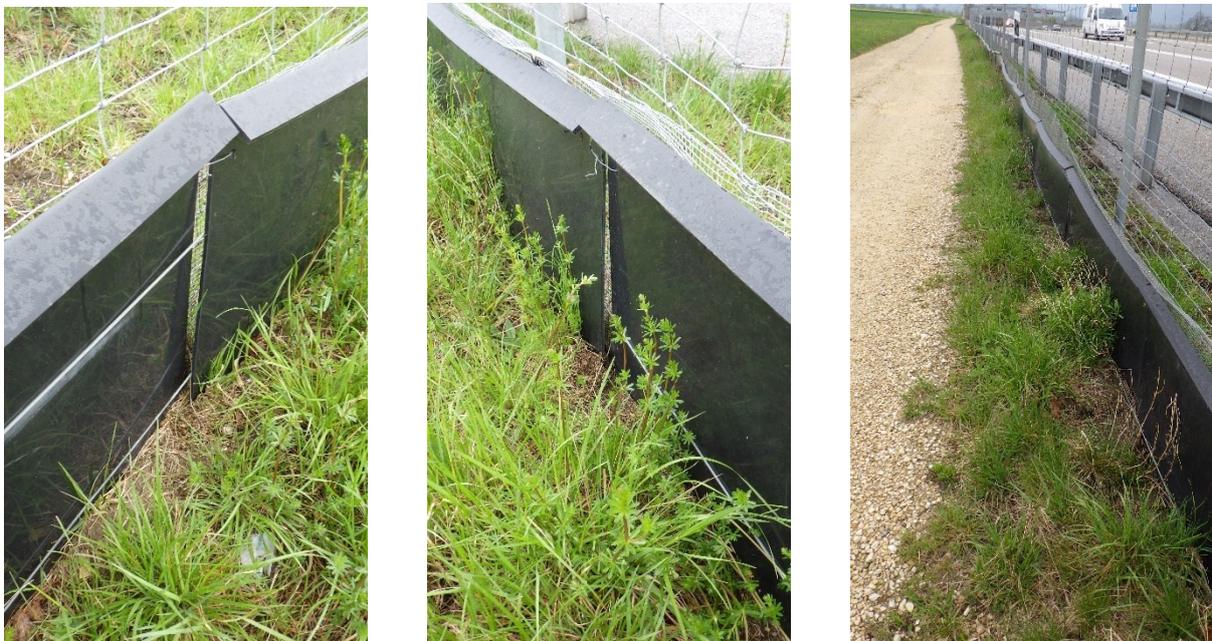
Der Grünstreifen wurde im Winter 2020/21 mit einem Amphibienschutzzaun aus Polyethylen, Typ Deltatec ausgerüstet. Er dichtet viel besser ab als der bisherige Maschenzaun, aber hat die Tendenz sich zu verziehen. Dadurch entstehen Schlupflöcher, welche noch nachgebessert werden könnten (Abb. 28). Auch ist der Streifen mit Mulch bedeckt, welcher verhindert, dass sich der Boden im Frühjahr erwärmen kann.

Abb. 28: Schlupflöcher im Schutzzaun und zuviel Mulch auf dem Bodensubstrat sind für überwinternde Kreuzkröten nachteilig
