Kraftwerk Gösgen - Umsetzung Ersatz- und Ausgleichsmassnahmen MZ6 – Revitalisierung Stegbach

Bau- und Auflageprojekt

Raumplanungsbericht inkl. Technischer Bericht

26. Februar 2026 / 2-01

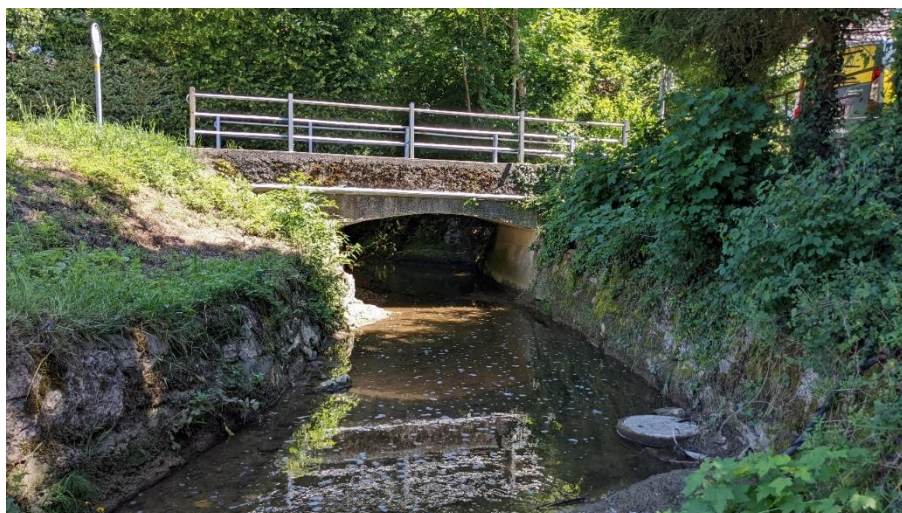
Abbildung 7: Brücke Stöckenstrasse (Blick Richtung Stromabwärts)

Direkt im Unterstrom des Projektperimeters, bei m 0.00 liegt die Brücke Stöckenstrasse, welche für eine Nutzlast von 7.5 t zugelassen ist. Diese weist eine Spannweite von ca. 3.4 m, eine lichte Höhe von ca. 1.60 m und eine Breite von rund 4.0 m auf. Um die Brücke wird eine Entlastungsleitung geführt (siehe weiter unten).

Gemäss aktueller Hydrologie weist die Brücke Stöckenstrasse ein hydraulisches Defizit auf. Die Brücke liegt jedoch ausserhalb des Massnahmenperimeters. Einen allfälligen Ersatzneubau oder einen Abbruch wäre durch die Gemeinde Obergösgen im Rahmen eines Drittprojektes umzuset- zen.

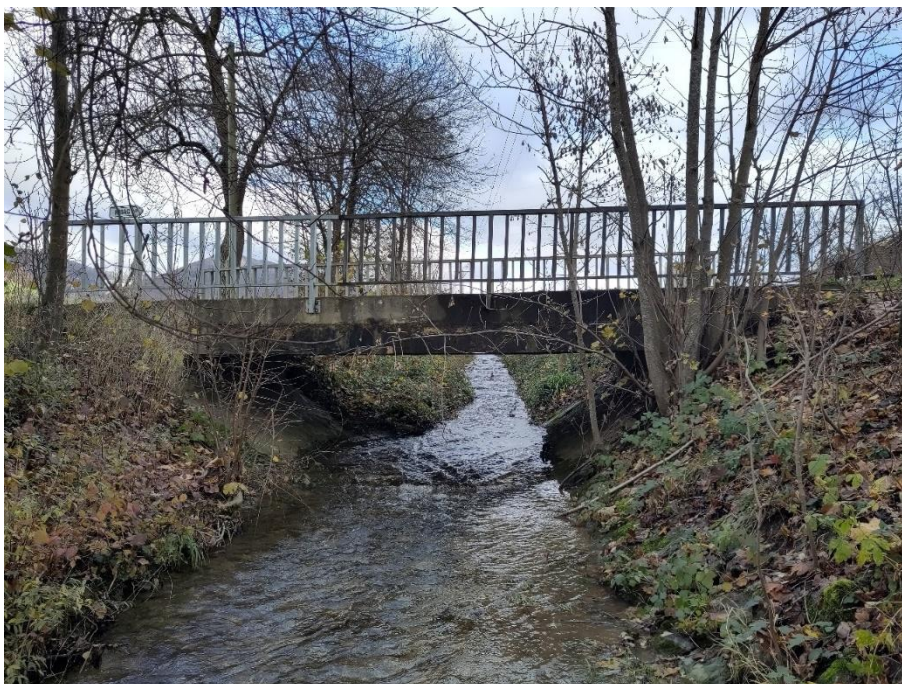
Abbildung 9: Brücke Buerstrasse (Blick Richtung Stromaufwärts)

Beim oberen Projektperimeterende (m 1'040) überquert die Brücke Buerstrasse den Stüsslingerbach. Die Brücke weist keine Lastenbegrenzung auf. Über diese Brücke wird das Kibag Areal erschlossen, daher ist davon auszugehen, dass die Brücke für 40t LKW ausgelegt ist. Die Brücke weist eine Spannweite von ca. 6.0 m, eine lichte Höhe von rund 1.5 m und eine Breite von 5.1 m (Fahrraum 4.40 m) auf.

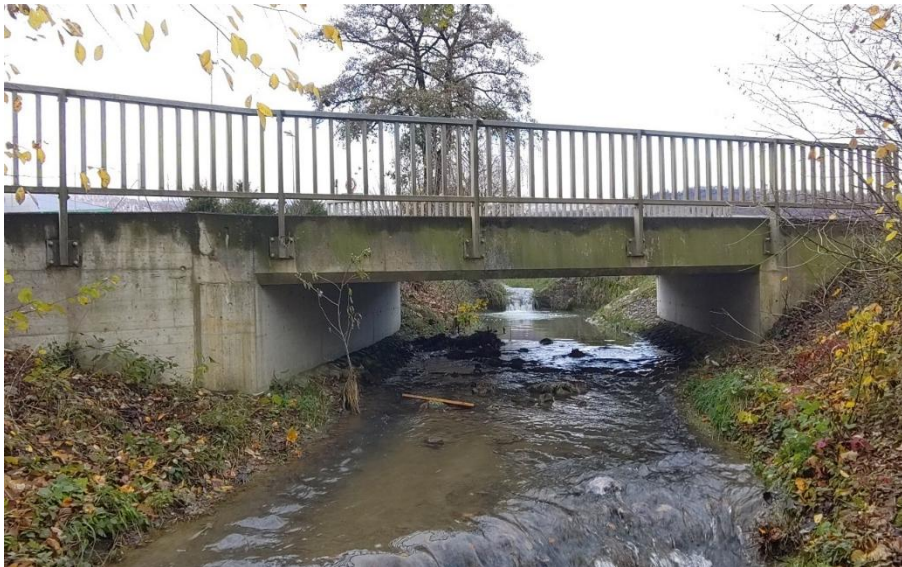
Abbildung 10: Brücke Grubenstrasse (Blick Richtung Stromaufwärts)

Die Brücke Grubenstrasse überquert bei m 30 den Losterferbach und weist keine Lastenbegrenzung auf. Die Brücke weist eine Spannweite von ca. 5.30 m, eine Lichte Höhe von rund 1.50 m und eine Breite von 5.90 m (Fahrbahnbreite 5.20 m) auf.

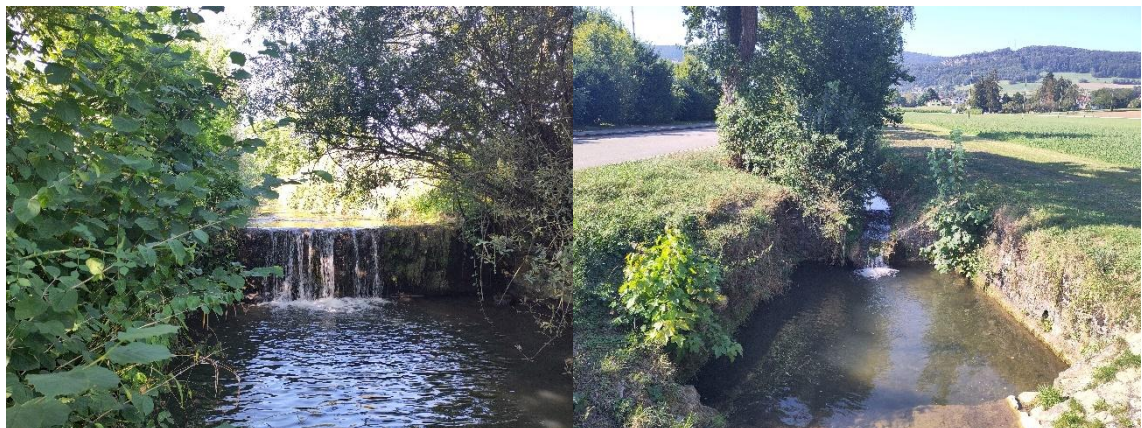
Abbildung 14: Abstürze beim Stegbach (links) und Losterferbach (rechts)

Ca. 10 m im Unterstrom der Querung der Transitgasleitung befindet sich im Stegbach ein Absturz von ca. 2 m Höhe. Es ist davon auszugehen, dass dieser als Fixpunkt für die Transitgasleitung dient. Nach dem Absturz befindet sich ein Tosbecken (LxBxH = 8.0 x 6.5 x 2.0 m).

Im Losterferbach, ca. 10 m oberstrom der Brücke Grubenstrasse befindet sich ein weiterer Absturz mit anschließendem Tosbecken. Der Absturz weist eine Höhe von ca. 50 cm auf.

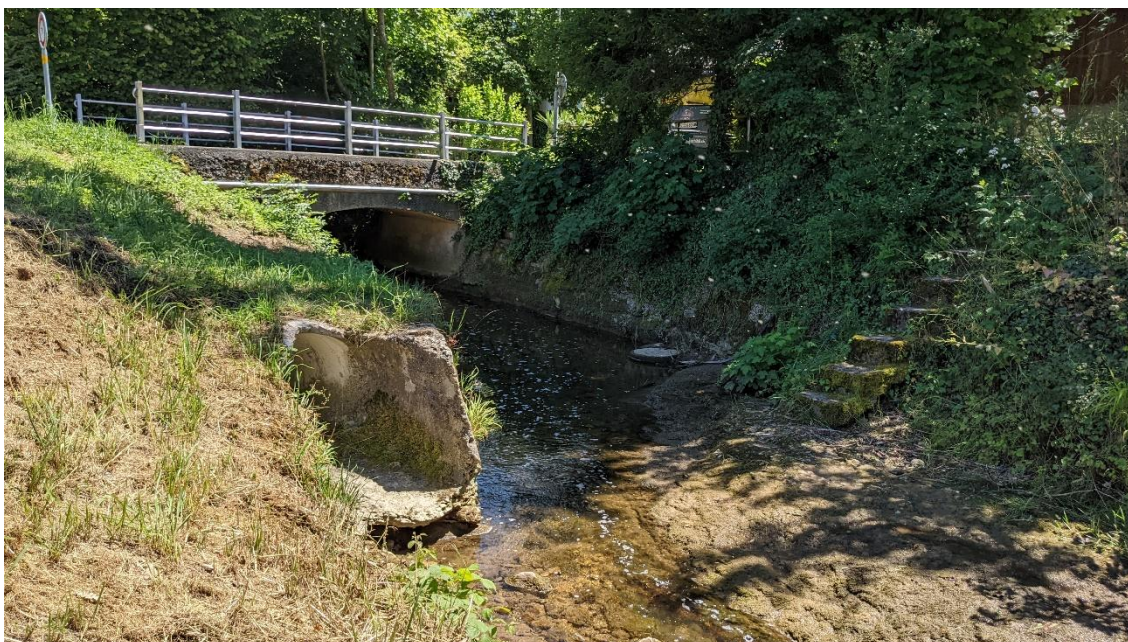
Abbildung 15: Einlauf Entlastungsgerinne

Im Betrachtungsperimeter befindet sich rund 12 m im Oberstrom der Brücke Stöckenstrasse der Einlauf eines Entlastungskanals. Der Kanal mündet ca. 8.5 m im Unterstrom der Brücke in den Stegbach. Der Einlauf ist beschädigt und liegt hydraulisch ungünstig in der Innenkurve und hinter einem kleinen Erdwall. Die Kapazität der Entlastung ist nicht bekannt.

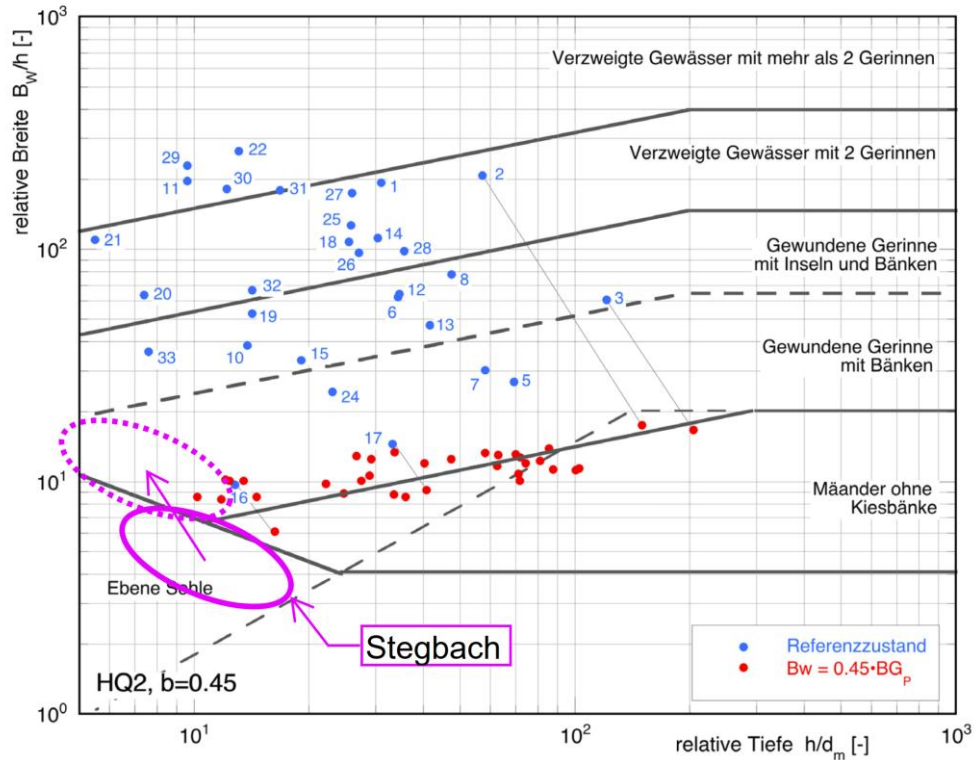
Abbildung 17: Modifiziertes Diagramm nach Ahmari und da Silva mit Werten für den Stegbach bei einer Sohlenbreite von 4 bis 12 m und verschiedenen Abflüssen (1.2 bis 5.0 m³/s), pinker Kreis und angestrebter Morphologie (pinker gestrichelter Kreis)

Die bestehende Gerinnebreite liegt bei 3.0 bis 4.0 m. Zur Abschätzung der natürlichen Gerinnebreite wird einerseits der Ansatz für die Bestimmung des Gewässerraumes verwendet. Dabei ist bei künstlichen Gerinnen der Faktor 2 für die Berechnung der natürlichen Sohlenbreite anzuwenden. Die natürliche Gerinnebreite wäre demnach rund 6.0 bis 8.0 m. Ein weiterer Ansatz ist die Berechnung der Gerinnebreite nach Parker (1979). Bei einem dm von 0.02 bis 0.03 m ergeben sich Gerinnebreiten von 6.0 bis 12.0 m. In Abbildung 17 ist der Stegbach im modifizierten Diagramm nach Ahmari und da Silva für verschiedene Abflüsse (1.2 bis 5.0 m³/s) und verschiedenen Gerinnebreiten (4.0 bis 12.0 m) abgebildet (pinker Kreis). Der Stegbach befindet sich an der Grenze zwischen einem Gerinne mit ebener Sohle und einem gewundenen Gerinne mit Bänken.

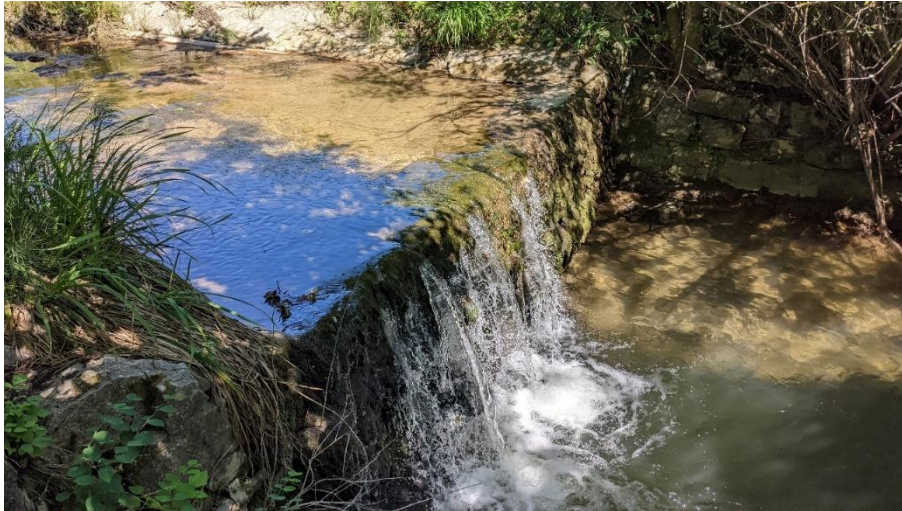
Abbildung 20: Absturz Stegbach m 0+735)

Im Ober- und Unterstrom des bestehenden Absturzes (m 0+735) wird die Sohle so angepasst, dass ein Gefälle von ca. 4.2% generiert wird. Dies kann durch einen Teilabbruch der Stützmauer im Gerinne erreicht werden. Die Stützmauer wird auf einer Breite von rund 2.0 m um 90 cm abgetragen. Das Tosbecken wird mit gut verdichtbarem Koffer- oder Aushubmaterial aufgefüllt. Die restlichen Betonelemente (Bodenplatte, Leitmauern) werden nicht abgebrochen und sollen weiterhin als starrer Sohlenfixpunkt und Sicherung der Gasleitung dienen. Durch das Absenken der Betonschwelle wird die Sohle bei der Gasleitung tiefer. Die Minimalüberdeckung von 2.0 m ist dabei sicherzustellen. Eine Holzpfahlschwelle hat eine kürzere Lebensdauer als eine Blocksteinschwelle und bei Versagen der Schwelle würde die Sohle bei der Gasleitung vermutlich weiter erodieren. Um die Sohlenlage fixieren zu können, wird deshalb rund 5 m im Unterstrom der Gasleitung eine Blocksteinschwelle erstellt. Dadurch bleibt die Gasleitung zugänglich und die Schwelle muss bei Arbeiten an der Gasleitung ebenfalls nicht tangiert werden.

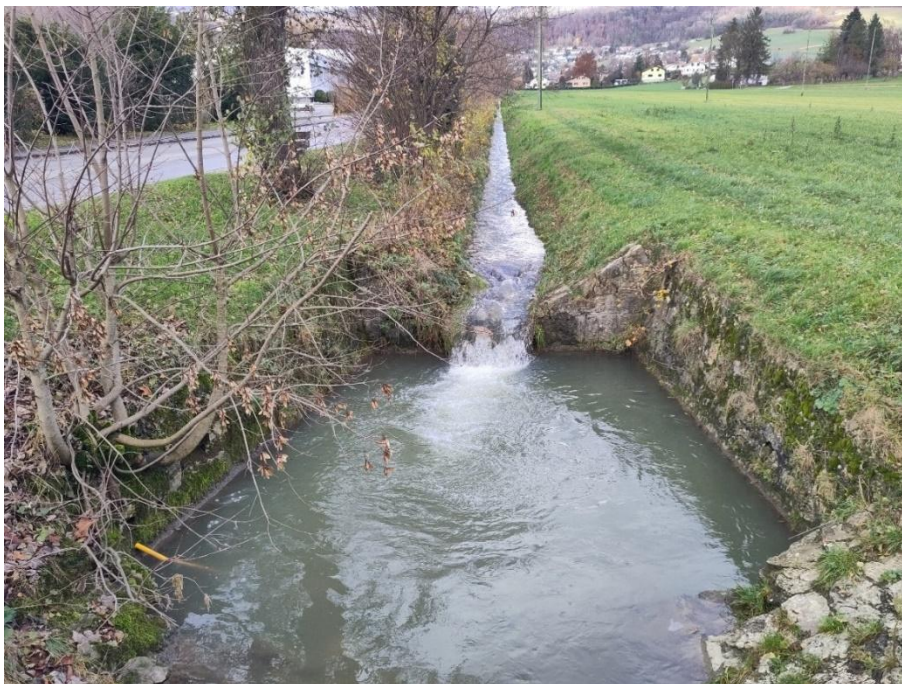
Abbildung 21: bestehender Absturz mit Tosbecken beim Losterferbach

Ca. 10 m im Oberstrom der Brücke Grubenstrasse befindet sich ein Absturz mit nachfolgendem Tosbecken. Für die Optimierung der Fischgängigkeit wird die bestehende Stützmauer teilweise abgebrochen (ca. 50 cm unterhalb bestehender Schwellenkronen). Bei Niederwasser soll lediglich ein Absturz von rund 5 cm vorhanden sein. Dadurch kann die Sohle bereits im Oberstrom des Absturzes angepasst werden und das bestehende Tosbecken kann als Kolk mit Kolkschutz genutzt werden. Ein weiterer Vorteil ist der zusätzliche Abstand des Wechselsprungs zur Brücke Grubenstrasse gegenüber einer Auffüllung des Tosbeckens zur Optimierung der Fischgängigkeit.
