# Archäologie und Denkmalpflege im Kanton Solothurn

25 2020

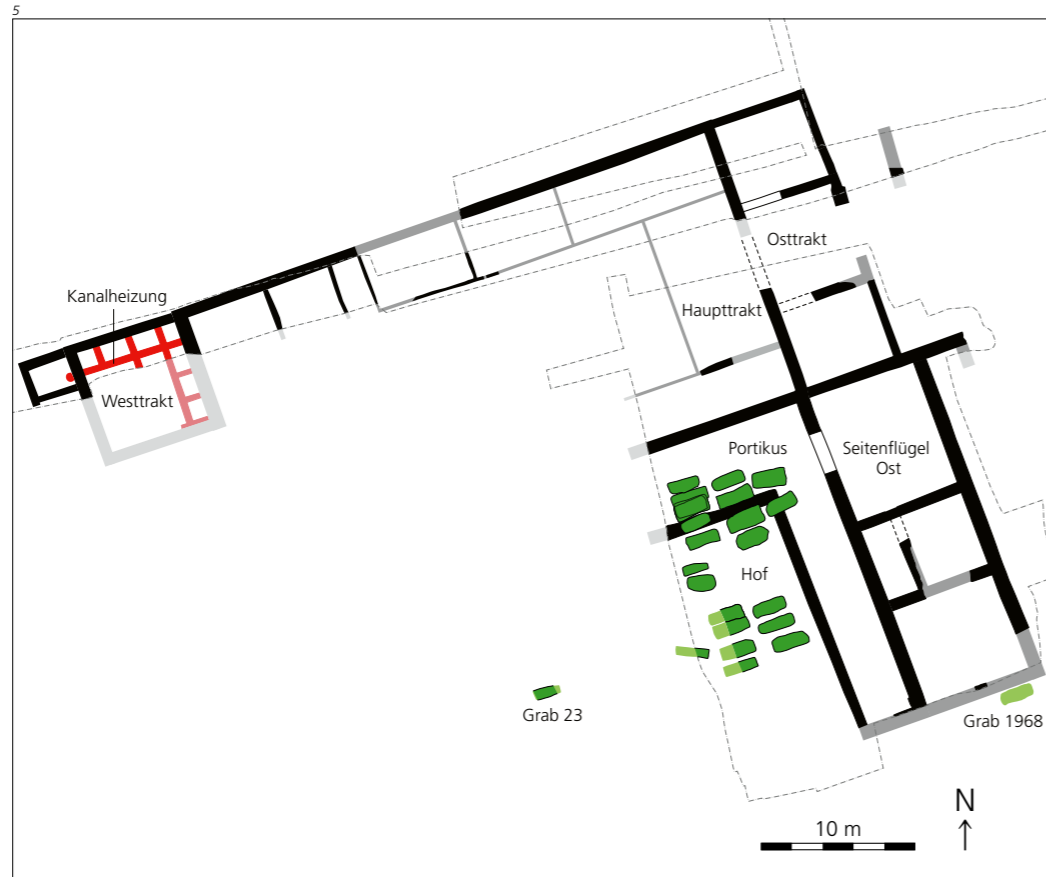
Abb. 5  
Ausgrabung 2016/2017. Die jüngste Bauphase des Hauptgebäudes der römischen Villa. **Grün** Die frühmittelalterlichen Gräber. M 1:500.

Nach mehreren, hier nicht weiter dargelegten Umbauten erfolgte wohl an der Wende vom 2. zum 3. Jahrhundert n. Chr. die Erweiterung zu jenem grossen, mehrgliedrigen Steinbau, der später den architektonischen Rahmen für den frühmittelalterlichen Bestattungsplatz bilden sollte (Abb. 5). Dabei wurde der bestehende Hauptbau um zwei seitliche Trakte sowie, hangabwärts gegen Süden, um zwei Gebäudeflügel erweitert. Diese schlossen einen Innenhof ein, der von einer Portikus gesäumt war. Für den gesamten Bau ist eine Grundfläche von 59 Meter x 41 Meter zu erschliessen. Bezüglich Raumfunktionen lassen sich Wohn- und Lagerräume sowie zwei Küchen und eine Anlieferung mit Portal für die Zufahrt unterscheiden. Zu den jüngsten Massnahmen gehört der Einbau einer Kanalheizung im Westtrakt, die zum Zeitpunkt der Ausgrabung vorzüglich erhalten war.

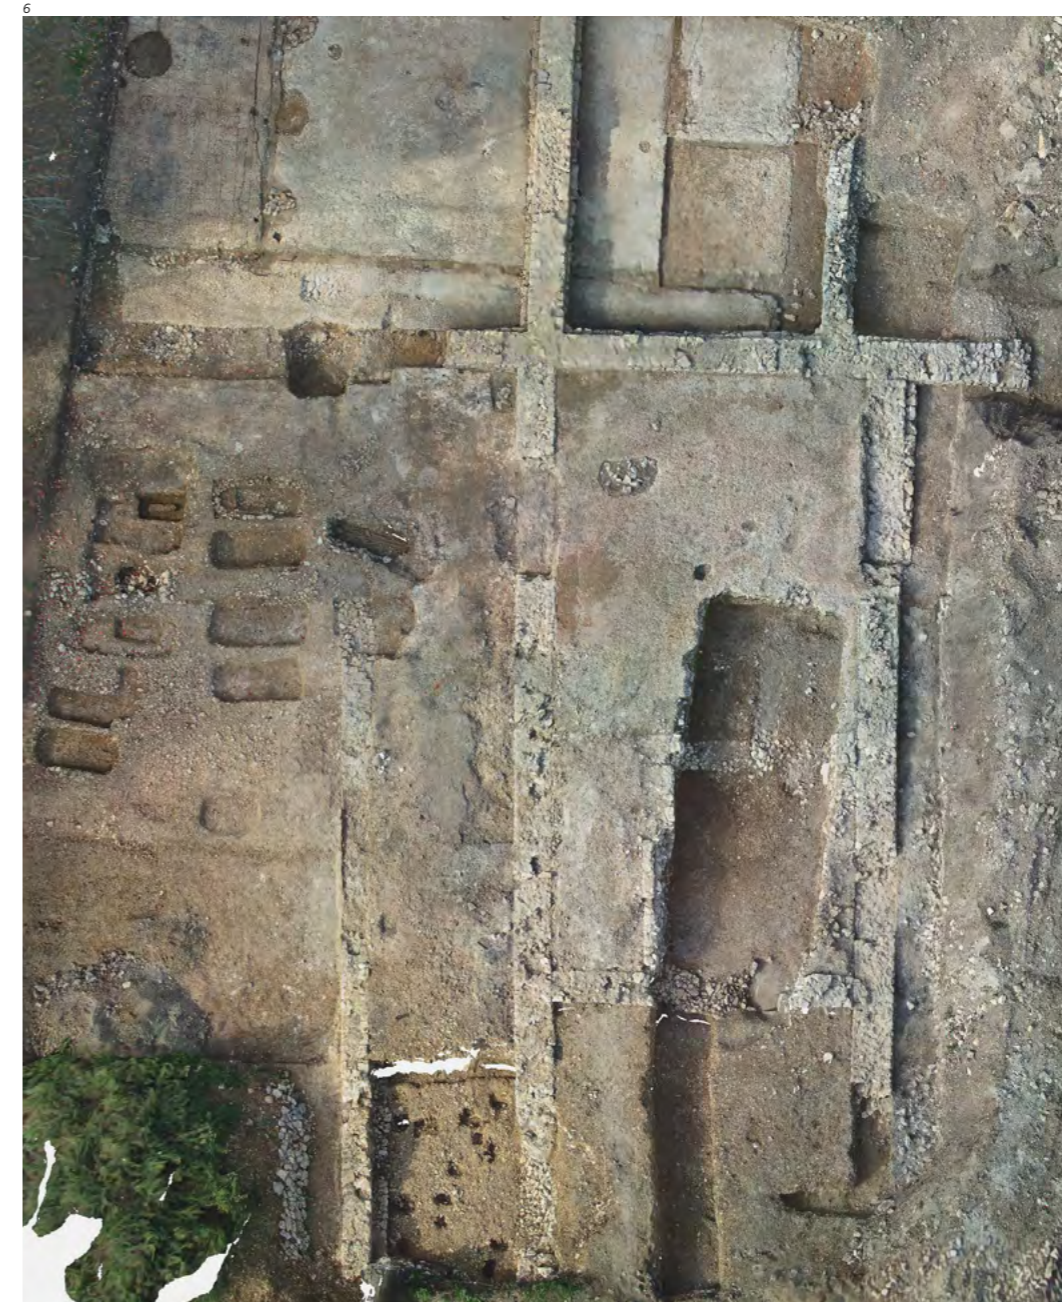
Abb. 6  
Ausgrabung 2017. Luftaufnahme des östlichen Areals bei Grabungsende. Mauer- und Bodenreste des römischen Villengebäudes, im Hof die ausgenommenen frühmittelalterlichen Grabgruben.

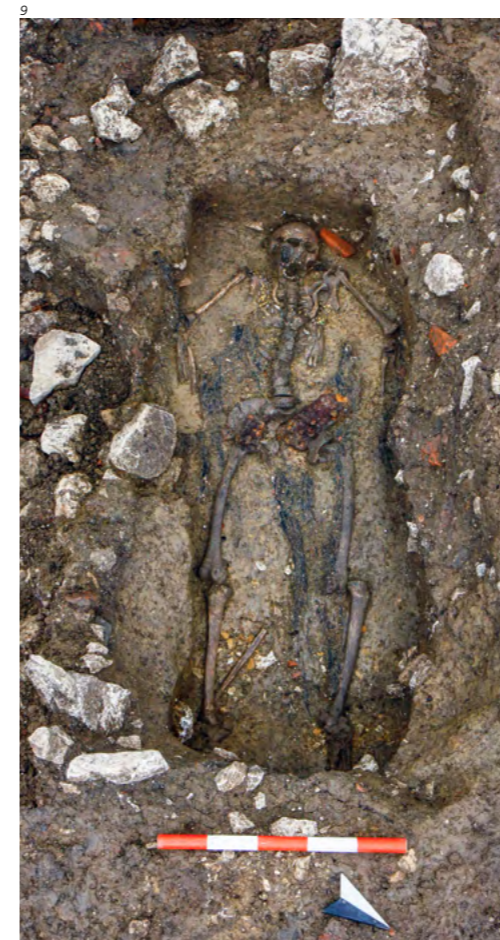
Abb. 9  
Grab 4: Bestattung einer  
40- bis 70-jährigen Frau.

Die Knochen weisen bisweilen Merkmale auf, die Rückschlüsse auf Lebensumstände, Gebrechen und Verletzungen ermöglichen (Landis 2019). Die Frau in Grab 4 erlitt zu Lebzeiten den Bruch ihres linken Schlüsselbeins, der schlecht verheilte und zu einer Verkürzung des Knochens führte. Schlecht verheilte auch der Bruch eines linken Mittelfussknochens des in Grab 3 bestatteten Mannes, wie die Achsenverschiebung am Knochen zeigt. Der Mann litt zudem an einer Mehrzahl von Gelenksdeformationen, die auf eine Arthritis, einen entzündlichen Prozess in den Gelenken, zurückzuführen sind. Die Frau aus Grab 20 litt an Arthrose, die sich durch zusammengewachsene Rückenwirbel äusserte. Bei insgesamt sechs Erwachsenen wurde eine verstärkte, durch Arthrose bedingte Wirbeldegeneration festgestellt. Unter den Bestatteten stark vertreten ist die Altersgruppe der Jungen. Mindestens elf Personen (44

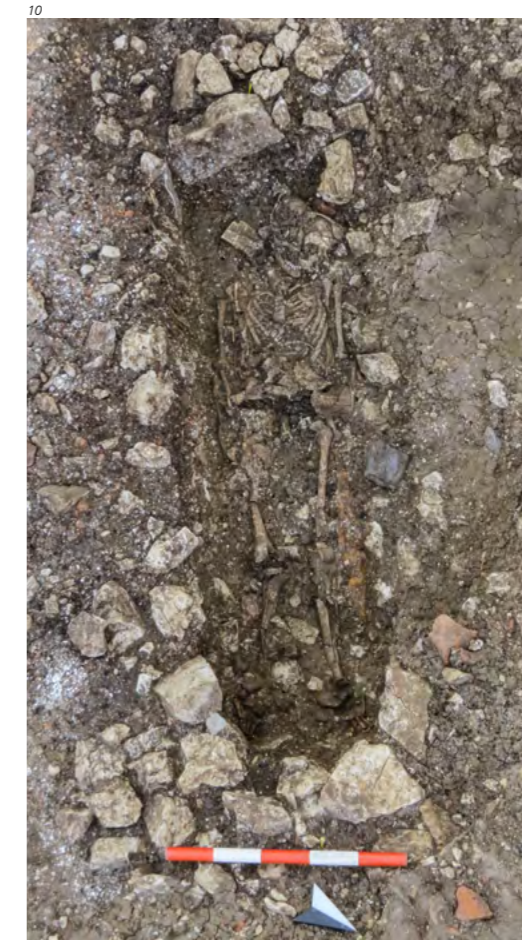
Abb. 10  
Grab 5: Bestattung eines  
15- bis 19-jährigen Mannes.  
Kalksteine zur Hinterfüllung  
des Holzeinbaus.

In die Räume zwischen der steilen Grabgrube und dem Holzeinbau legte man Kalksteine und Ziegel in unterschiedlicher Anordnung und Dichte (Abb. 10; Abb. 12). In einer gewissen Regelmässigkeit fanden sich an Kopf- und Fussenden grössere Steine, zum Teil auch Ziegel, in hochgestellter Position (Gräber 1, 4, 5, 6). In Grab 13 legte man eine Reihe mit drei Tuffsteinen an den südlichen Grubenrand. Die Gräber 3 und 20 (Abb. 11) weisen mehrlagige Einfassungen aus unbearbeiteten Lesesteinen auf, die wohl direkt an die Grubenwände geschichtet und nicht hinterfüllt wurden. Die Konstruktionen sind vielleicht vom Typ des Mauergrabes beeinflusst, wie er zum Beispiel im westlich gelegenen Grenchen nachgewiesen ist (Wullschleger 2015; vgl. hier Abb. 28).

Bestattung eines 15- bis 19-jährigen Mannes (anthropologisch indet., juvenil) von 135–145 cm Körpergrösse. Rückenlage, Arme seitlich anliegend. Inv.-Nr. 103/16/273. Skelettveränderungen (Landis 2019): Starke Lochbildungen an der Oberseite des Orbitalbogens (Augenhöhle; Cribra orbitalia) und löchrige Läsionen an den Oberarmknochen als mögliche Hinweise auf Mangelernährung oder eine Infektion.

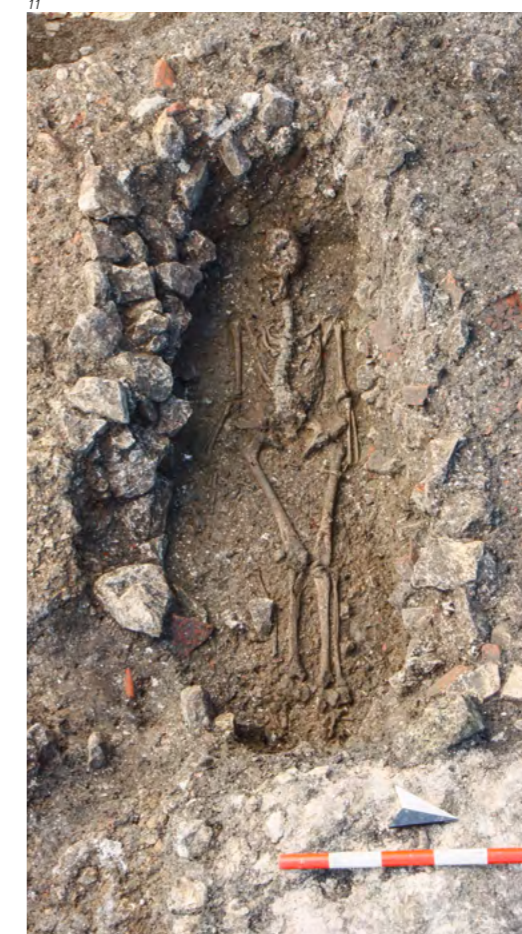
Abb. 12  
Grab 14: Bestattung einer  
30- bis 45-jährigen Frau.

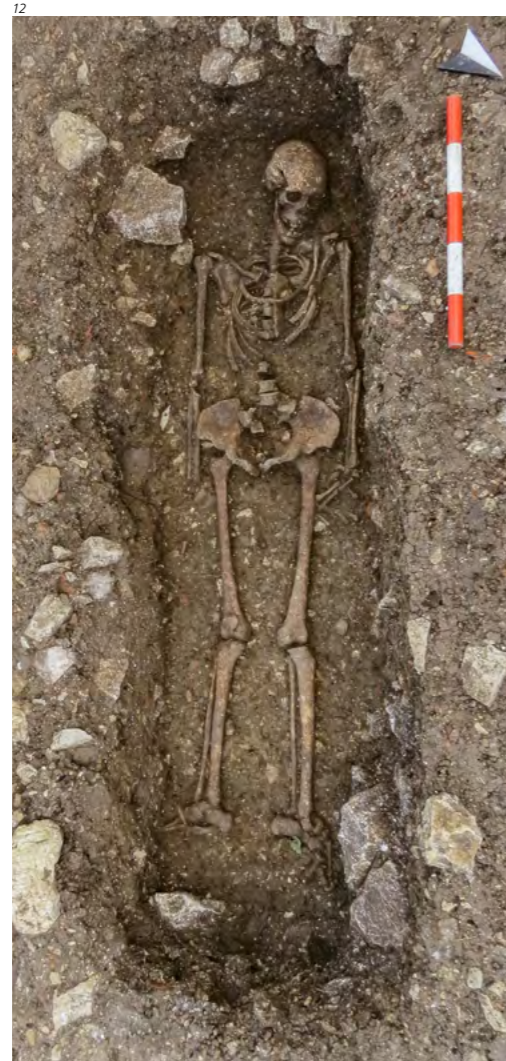
Abb. 13  
Grab 7: Bestattung eines  
5- bis 8-jährigen Mädchens.

Prozent) wurden keine 30 Jahre alt, acht davon (32 Prozent) keine 20 Jahre. Es handelt sich um einen Säugling, der vielleicht bei der Geburt verstarb (Grab 2), zwei Kinder unter 15 Jahren (Gräber 7 und 10; Abb. 13) sowie fünf 14- bis 19-Jährige (20 Prozent). Gerade diese Gruppe der Teenager zeigt, wie schlechte Gesundheit und Gewalt die Lebensumstände prägen konnten. Die jungen Männer aus den Gräbern 5 und 6 weisen, wie das Mädchen aus Grab 7, an Schädel-, zum Teil auch an Beinknochen löchrige Veränderungen der Oberflächenstruktur auf, die als Hinweise auf Mangelernährung und Stress gelten (*Cribra orbitaria*; Landis 2019). Der Stirnschädel der jungen Frau aus Grab 8 zeigt eine stark verletzte, rundliche Fläche, an der die obere Knochenschicht fehlt. Es sind keine Anzeichen für eine Heilung vorhanden. Aus anthropologisch-medizinischer Sicht lässt sich nicht eindeutig bestimmen, ob eine Hiebverletzung vorliegt, oder ob am Leichnam postmortal eine Treibverletzung in einem Gewässer erfolgte (Landis 2019).

Bestattung eines 5- bis 8-jährigen Mädchens (anthropologisch indet., infans I) von 105–110 cm Körpergrösse in Rückenlage. Schädel, Knochen Oberkörper und linker Unterschenkel sekundär verlagert. Inv.-Nr. 103/16/284.

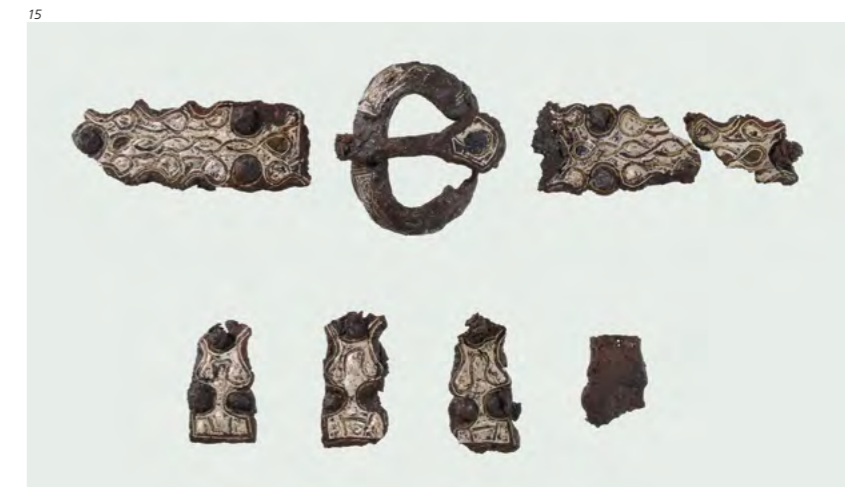
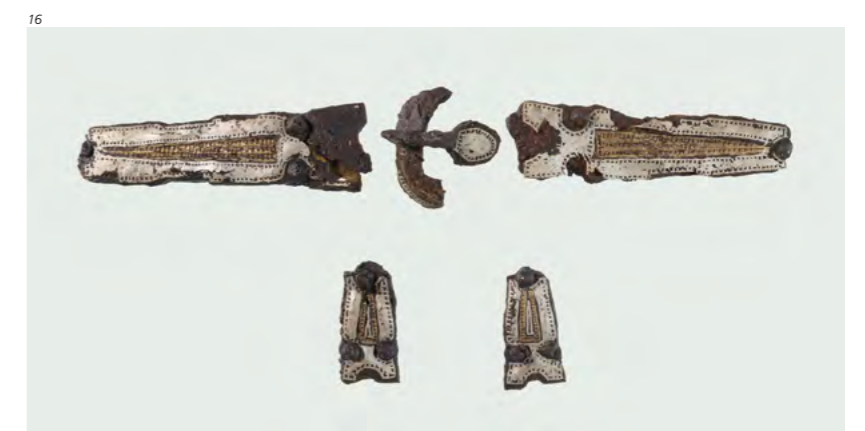
Abb. 15  
Grab 2: Mehrteilige Gürtelgarnitur mit Tauschierung aus Silber und Messing.  
M 1:2.

Abb. 16  
Grab 5: Mehrteilige Gürtelgarnitur mit Tauschierung aus Silber und Messing.  
M 1:2.

Die häufigste Objektkategorie bilden die Gürtel, die als einfache Leibgürtel vom Toten getragen (Gräber 2, 9, 11) oder mit angehängtem Sax beigegeben wurden (Gräber 2, 5, 6, 11, 13). In den Gräbern 2 und 11 sind beide Gürtelformen vorhanden. Die Saxgürtel der Gräber 2 (Abb. 15) und 5 (Abb. 16) waren mit mehrteiligen Beschlaggarnituren aus Eisen mit Silber- und Messingtauschierung geschmückt, die für Phase M3 charakteristisch sind.

| 2.2–2.7 | Mehrteilige Gürtelgarnitur. Inv.-Nr. 103/16/346.66–73. Abb. 15. |

| 5.1–4 | Mehrteilige Gürtelgarnitur (Abb. 16): |

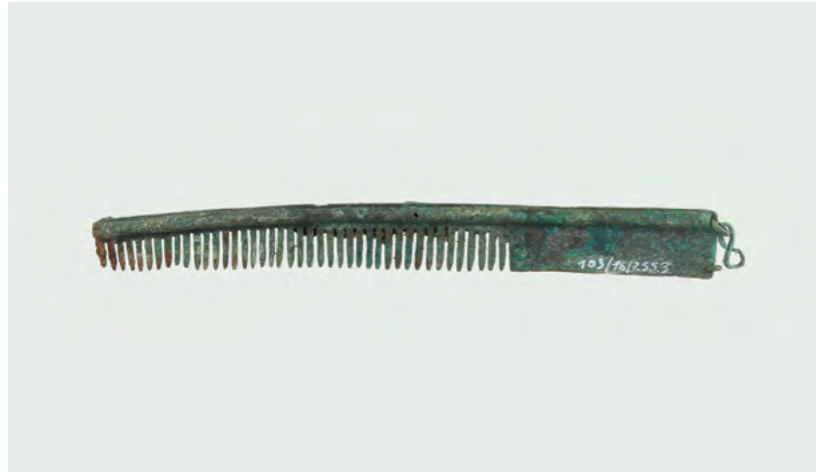
Abb. 17  
Grab 13: Einreihiger Dreilagengriff aus Buntmetall.  
M 1:2.

Ein seltener Fund ist der einreihige Kamm aus Buntmetall Kat. 13.9 (Abb. 17). Er lag in Grab 13 zwischen dem linken Oberschenkel des Verstorbenen und dem Sax mit Gürtel und Tasche; möglicherweise wurde er separat beigelegt. Ein verzierter Dreilagengriff mit einreihiger Zahnung stammt aus der Kirche von Schöffland AG, in deren Vorgängerbau im 7. Jahrhundert hochrangige Personen alamannischer Herkunft bestattet worden waren. Er gehörte zur Ausstattung des Mannes in Grab 17, das bereits einen guten Vergleich zur vorliegenden Saxscheide Kat. 2.9–16 ergeben hatte. Ausser reichem Kreisaugen- und Ritzdekor zeigt dieser Kamm ein bärtiges Männerporträt (Martin/Sennhauser/Vierck 1980, 41–42). Im Vergleich mit einreihigen Kämmen aus Bein sind die Belege aus Buntmetall sehr viel seltener (Schindler 2001, 68–69). Sie liegen vor allem aus Süddeutschland vor; die Fundorte reichen bis an den Niederrhein (Liste 1).

| 13.9 | Einreihiger Kamm aus Buntmetall mit unverzierter Griffplatte, 42 Zähnen in einheitlicher Zahnung und angenietet, zweiteiliger Griffleiste. L. 16,0 cm; Br. 1,3–2,4 cm; L. Griffplatte 5,3 cm. Inv.-Nr. 103/16/255.3. Abb. 17. |

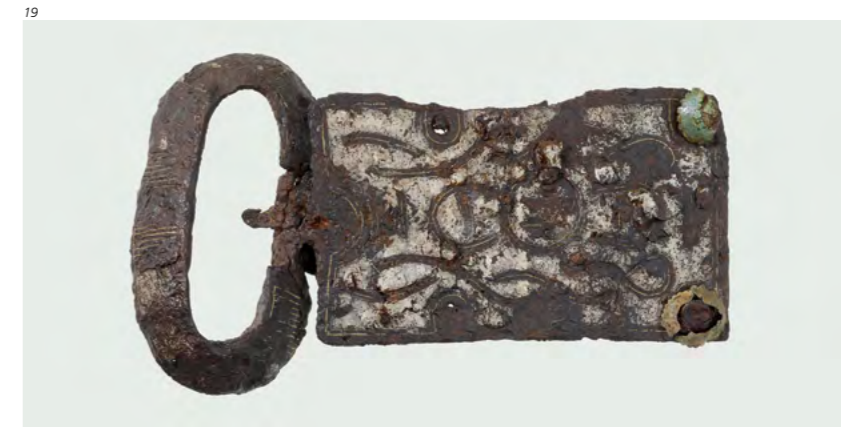
Abb. 19  
Grab 17: Silbertauschierte Gürtelschnalle mit Rechteckbeschlag und Nietkappen aus Buntmetall.  
M 1:2.

Die Frauen in den Gräbern 4 und 17 trugen grosse Gürtelschnallen mit rechteckigen, silbertauschierten Beschlägen (Abb. 19), in Grab 4 ergänzt durch einen hochrechteckig getragenen Gegenbeschlag (vgl. Abb. 31). Diese Gürtelschnallen der sogenannten Gruppe B waren vom späten 6. bis gegen die Mitte des 7. Jahrhunderts in der Westschweiz und in Ostfrankreich verbreitet, entwickelt aus älteren, einheimischen Formen (Martin 1971, 33–35). Die in Grab 4 vorliegende Kombination von sichtbar getragenen Gürtel mit grossen Beschlägen und drei Schmuckkategorien ist noch in Oberdorf SO/Bühl, Grab 12, belegt (Motschi 1993, Taf. 2), weiter im Westen, wo weniger Beigaben in die Gräber gelangten, nicht mehr.

Der Rechteckbeschlag der Schnalle Kat. 17.3 zeigt flächige Silbertauschierung und ein einfach gestaltetes Drahtgeflecht, ebenfalls aus Silber (Abb. 19). Sie war mit grossen, bronzenen Nietkappen mit gezackten Rändern besetzt, wie sie an dreiteiligen Männergürteln des ersten Drittels des 7. Jahrhunderts vorkommen. Auch die typologisch jüngere Schnalle mit Gegenbeschlag Kat. 4.4–5 (vgl. Abb. 31) ist monochrom silbertauschiert und zeigt Leiterbandmotive neben flächiger Tauschierung, die noch in die Zeit vor 630/40 n. Chr. passen. Beide Exemplare gehören nicht zu den jüngsten Formen der Schnallen der Gruppe B mit bichromer Tauschierung aus Silber und Messing (Martin 1971, 50–52). Frühestens in die Zeit um 630/40 gehören dagegen die in Grab 4 mitgefundenen silbernen Drahtohrringe Kat. 4.1–2 und

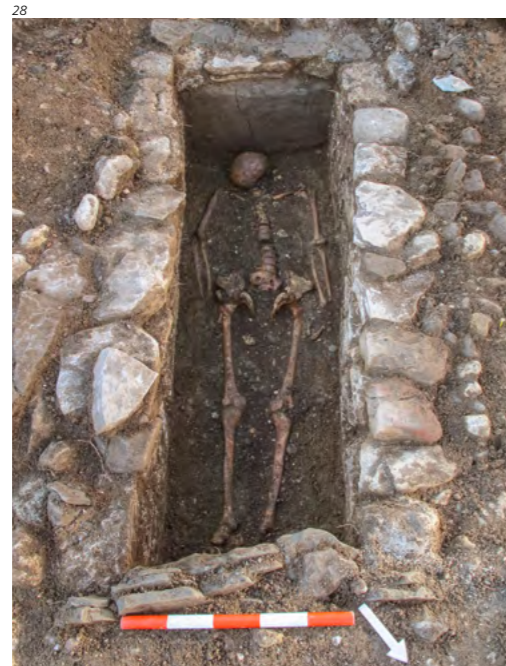
Abb. 29  
Oberbuchsiten/Bühl. Männer-  
grab 503 mit partieller Ein-  
fassung aus unbearbeiteten  
Lesesteinen. Dem Verstorbenen  
wurde der Sax mit um-  
wickeltem Gürtel an der linken  
Körperseite beigelegt.

Unterschiede zeigen sich auch im Grabbau. So sind die im Westen verbreiteten Typen des Steinplatten- und Mauergrabes (Abb. 28) in Oensingen-Bienken nicht belegt. Die hier vorliegenden Grabkonstruktionen mit Holzeinbauten und steinernen Hinterfüllungen finden dafür gute Entsprechungen im östlichen Kulturraum (Abb. 29).

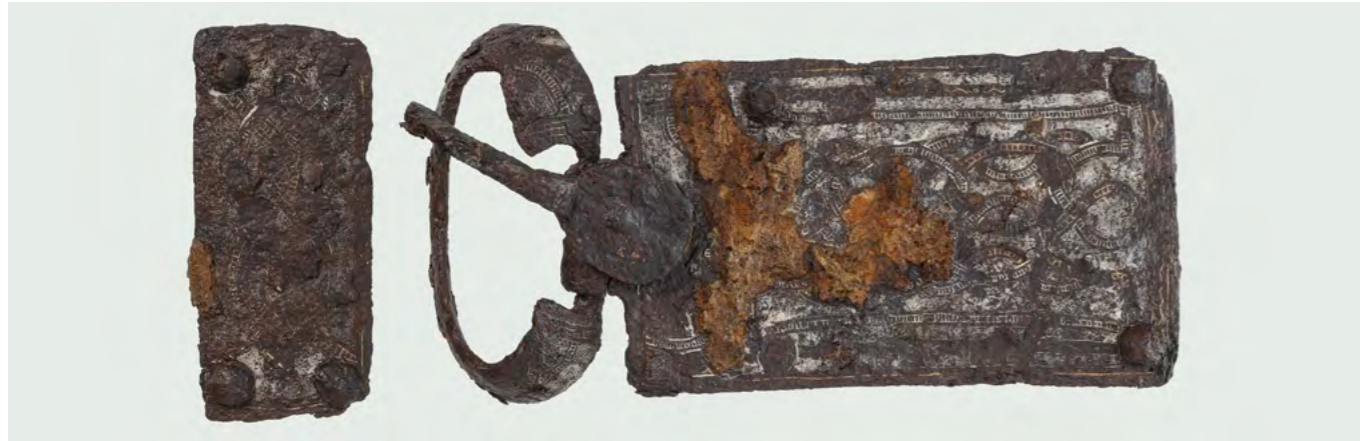
Abb. 31  
Oensingen/Gärtnerei Jurt,  
Grab 4: Silbertauschierte  
Gürtelgarnitur mit Gegen-  
beschlag.  
M 1:2.

Die zwei Frauengürtel mit Rechteckbeschlag der Gräber 4 (Abb. 31) und 17 weisen dagegen auf Beziehungen in den romanischen Kulturraum der

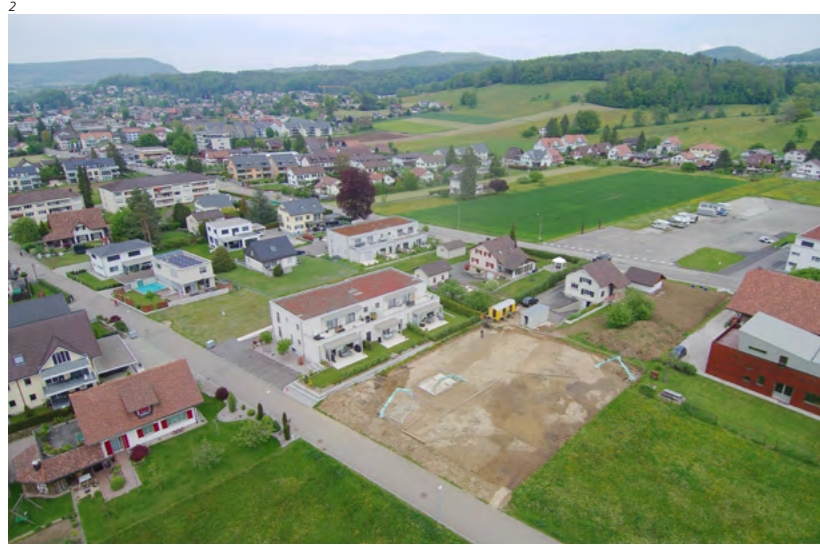
Abb. 2  
Die Fundstelle an der Mittelstrasse nördlich des Dorfkerns von Büsserach. In der Bildmitte die Ausgrabung von 2019. Gegen Nordosten.

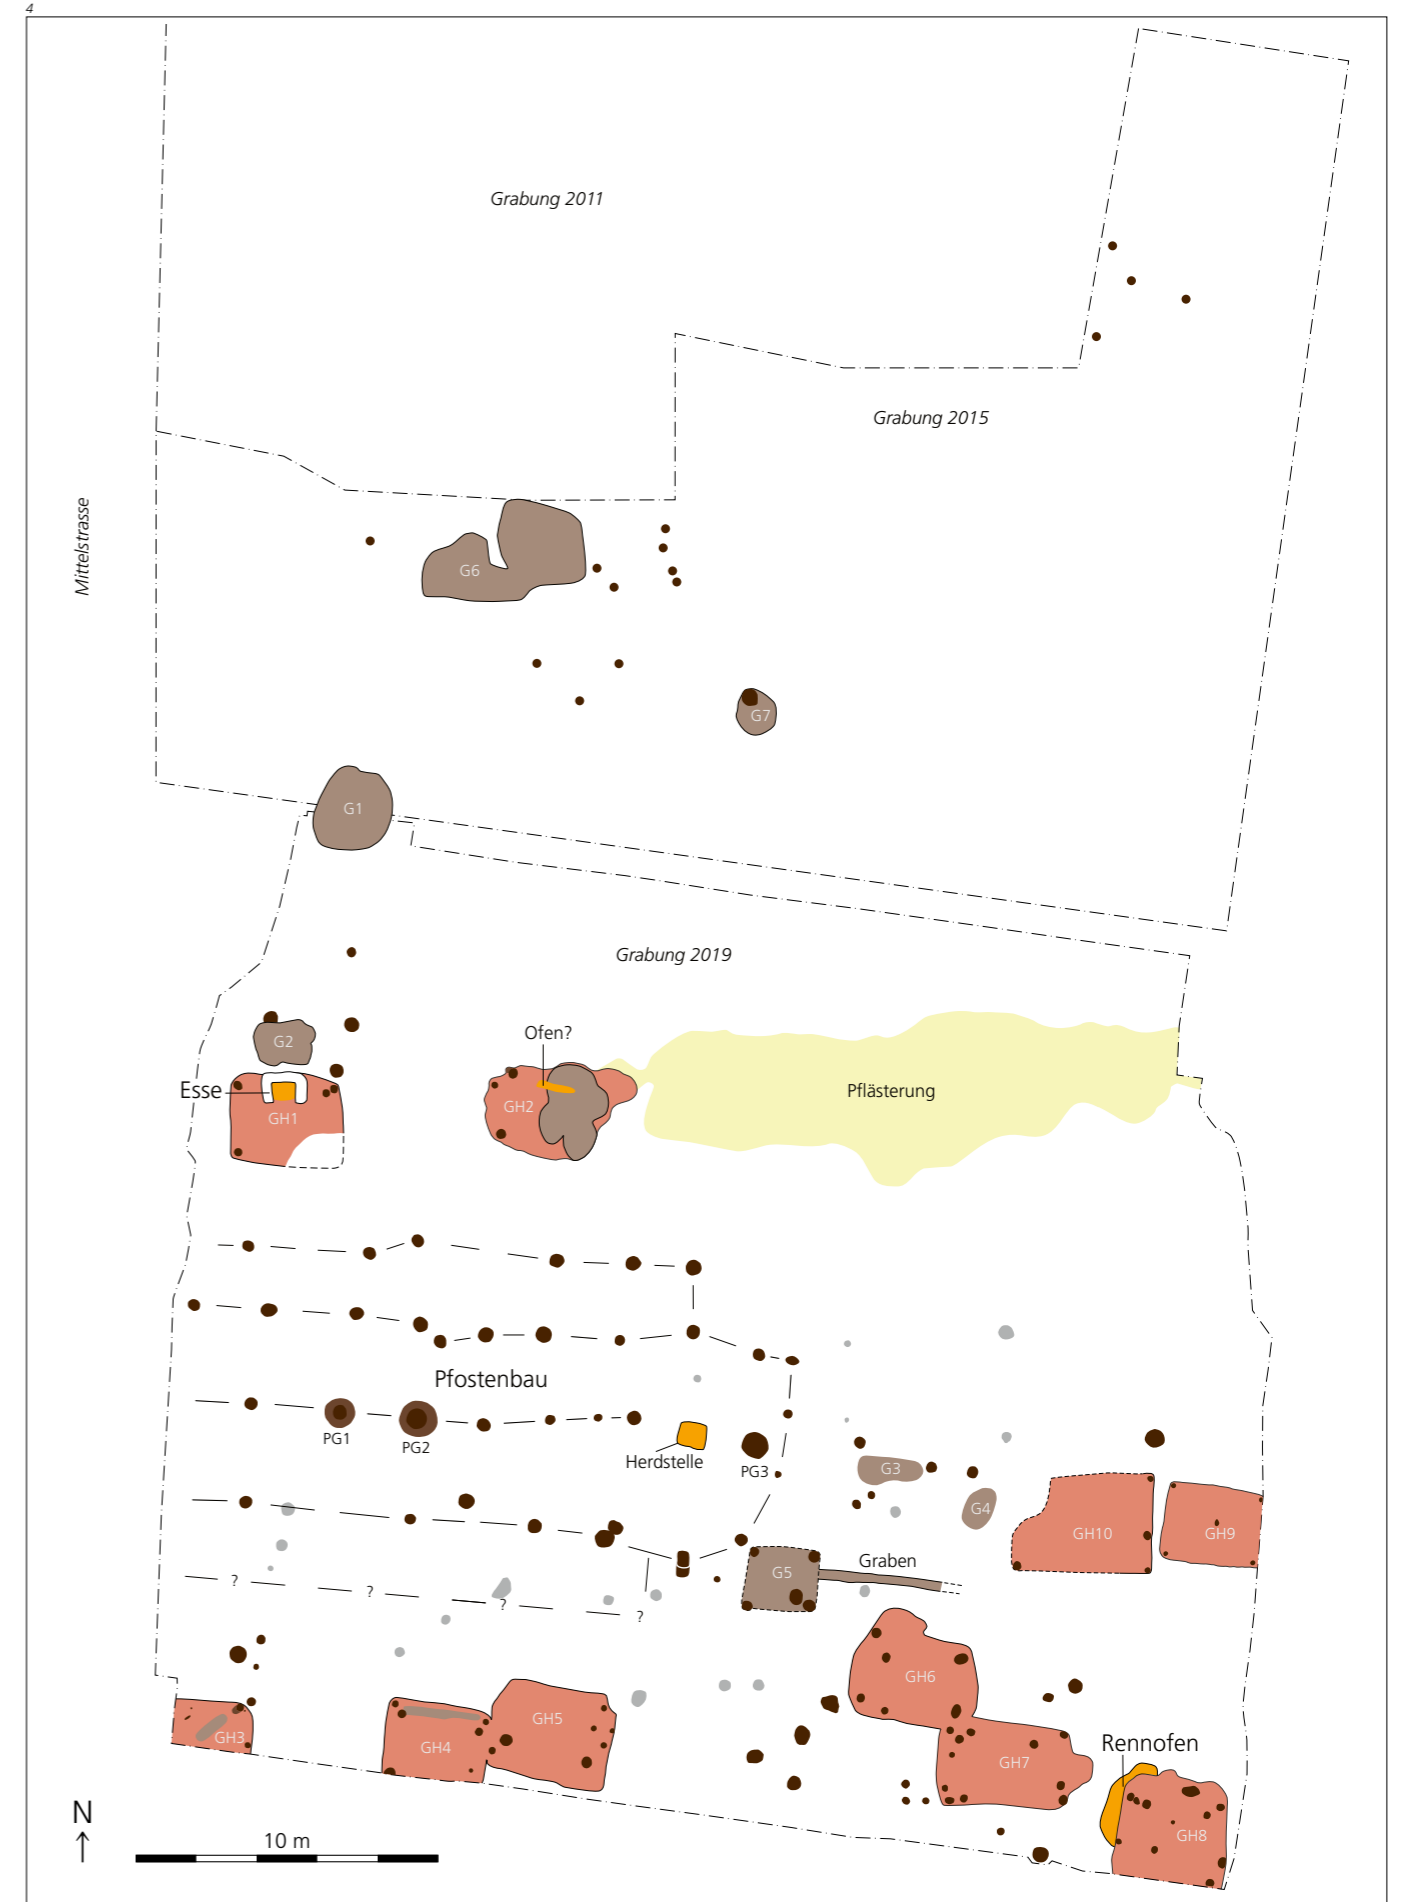
Befund	Probe / Funde	Labornr.	2-Sigma calAD	6. Jh.	7. Jh.	8. Jh.	9. Jh.	Archäol. Datierung
Grubenhaus 10	Holzkohle	ETH-101634	545–630	■	■			um 600
Pfostenbau	Holzkohle	ETH-101647	556–641	■	■			um 600
Grube 5	Holzkohle	ETH-101649	589–654		■	■		1. Hälfte 7. Jh.
Rennofen	Holzkohle	ETH-101643	589–654		■	■		1. Hälfte 7. Jh.
Grubenhaus 2	Holzkohle	ETH-101644	590–655		■	■		Mitte 7. Jh.
Grube 1	verk. Getreidekörner	BE-12839.1.1	625–669		■	■		Mitte 7. Jh.
Ofen GH2	Holzkohle	ETH-101633	634–680		■	■		2. Hälfte 7. Jh.
Grube 2	verk. Getreidekörner	BE-12840.1.1	648–684		■	■		2. Hälfte 7. Jh.
Grube 6	Holzkohle	BE-12837.1.1	657–712, 745–764		■	■		2. Hälfte 7. Jh.
Grubenhaus 9	Holzkohle	ETH-101629	658–717, 742–767		■	■		um 700
Grubenhaus 1	Holzkohle	ETH-101638	664–723, 740–768		■	■		frühes 8. Jh.
Grubenhaus 3	Holzkohle	ETH-101642	665–724, 739–769		■	■		1. Hälfte 8. Jh.
Grube 3	Holzkohle	ETH-101648	665–726, 738–769		■	■		1. Hälfte 8. Jh.

Grubenhaus 7	verkr. Speisereste	BE-12841.2.1	667–728, 737–768		■	■		1. Hälfte 8. Jh.
Grubenhaus 8	Holzkohle	ETH-101637	674–770		■	■		1. Hälfte 8. Jh.
Schmiedesse GH1	Holzkohle	ETH-101640	675–775		■	■		1. Hälfte 8. Jh.
Grubenhaus 6	Holzkohle	ETH-101636	679–773		■	■		1. Hälfte 8. Jh.
Grubenhaus 5	Holzkohle	ETH-101639	683–779, 791–830, 837–866		■	■		Mitte/2. Hälfte 8. Jh.
Grubenhaus 4	Holzkohle	ETH-101641	721–741, 766–885		■	■		2. Hälfte/Ende 8. Jh.

Die zeitliche Einordnung der einzelnen Strukturen (Abb. 5) basiert zunächst auf der Radiokarbondatierung (C14-Datierung) von Holzkohlen. Die wahrscheinlichste Datierung ergibt sich dann durch die Kombination der C14-Daten mit der archäologischen Datierung der Funde (vgl. unten Funde). C14-Datierungen liegen von den meisten eingetieften Strukturen der Ausgrabungen 2015 und 2019 vor (Abb. 5). Die Proben wurden an der ETH Zürich und an der Universität Bern gemessen. Die C14-Daten von Holzkohlen sind nicht als absolute Daten zu verstehen. Vielmehr geben sie eine Zeitspanne an, in der die Datierung des Befundes oder der Struktur wahrscheinlich zu liegen kommt. Zudem kann das Radiokarbonalter einer Probe variieren, je nachdem, ob das ältere Kernholz oder das jüngere Splintholz eines Baums beprobt wird. Gerade wenn sich das Probematerial nicht näher als Kern- beziehungsweise Splintholz bestimmen lässt, muss je nach Lebensalter eines Baums mit einer zeitlichen Spannweite von bis zu 100 Jahren gerechnet werden. Einen besseren Anhaltspunkt liefern verkohlte Getreidekörner und Reste verkrusteter Speisen, wie sie für die Gruben 1 und 2 sowie für das Grubenhaus 7 vorliegen. Die Siedlungsgeschichte des untersuchten Areals lässt sich folgendermassen rekonstruieren: Um 600 n. Chr. wird das Areal grossflächig überbaut. Es entsteht der grosse Pfeifenbau, der wohl über längere Zeit bestehen bleibt. Grubenhaus 10 wird errichtet und die Grube 5 ausgehoben. Auch der Rennofen ist in dieser frühen Phase in Betrieb. Das Grubenhaus 2 wird um die Mitte des 7. Jahrhunderts erbaut. Die durch verkohlte Getreidekörner gut datierten Gruben 1 und 2 werden, wie auch die Grube 6, um die Mitte oder in der zweiten Hälfte des 7. Jahrhunderts genutzt. Die übrigen Bauten, darunter auch das Grubenhaus 1 mit der Schmiedeesse, entstehen frühestens im ausgehenden 7. Jahrhundert und werden grösstenteils in der ersten Hälfte des 8. Jahrhunderts genutzt. In dieser Zeit wird an der Stelle des Rennofens das Grubenhaus 8 erbaut. Die Gruben-

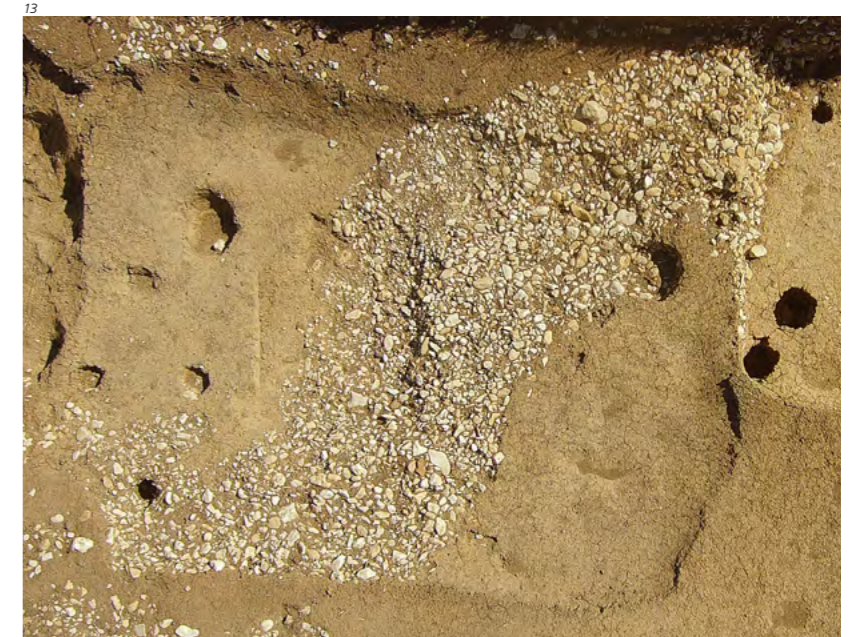
Abb. 10  
Grubenhaus 6 mit vier Eckpfosten.

Anhand der Wandpfosten, die sich dem Grubenrand entlang an der Sohle abzeichneten, lassen sich zwei verschiedene Bautypen unterscheiden: Grubenhäuser mit vier Eckpfosten (Grubenhäuser 1, 2, 4, 6, 7, 9; Abb. 10) und Sechspfostenbauten mit zwei Firstpfosten (Grubenhäuser 3, 8, 10?); bei Grubenhaus 5 bleibt der Bautyp offen. Vier- beziehungsweise Sechspfostenbauten waren auch in anderen frühmittelalterlichen Siedlungen typisch für das 6. bis

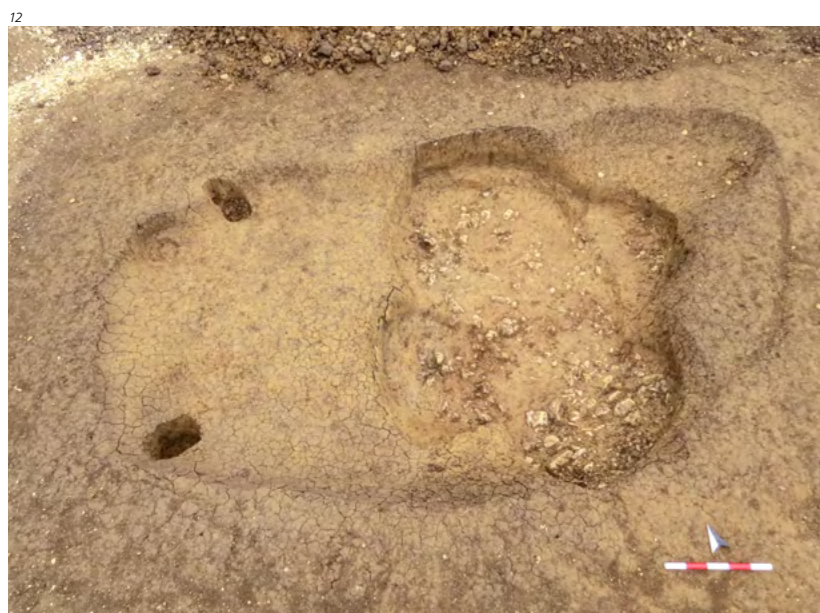
Abb. 17  
Der Rennofen war beim Bau  
des Grubenhauses 8 gestört  
worden.

Im Südosten des Areals fanden sich die Überreste eines solchen Rennofens (Abb. 17; Abb. 18) mit dazugehöriger Bedienungsgrube. Die insgesamt

2,7 Meter lange und 1,3 Meter breite Struktur wurde später beim Bau des Grubenhauses 8 gestört. Der Rennofen zeichnete sich als eine 1 Meter breite und 1,3 Meter lange Mulde im anstehenden Boden ab. Die Ofensohle war mindestens 30 Zentimeter in den Boden eingetieft. Sie bestand im nördlichen Teil aus stark verbranntem, grauem bis weisslichem Lehm. Südlich davon, an der tiefsten Stelle, war der nunmehr anstehende Schotter grau verbrannt. Auf der Nordseite war die erhaltene Innenseite des halbkreisförmigen Ofenmantels grau bis weisslich verbrannt. Dies zeugt von einer sehr hohen und wiederholten Hitze. Gegen aussen war der Lehm gelblich-orange und schliesslich rötlich gebrannt. Vom Ofenmantel sind keine weiteren Teile erhalten geblieben. An der Stelle der Ofentür stand zwischen Ofen und Bedienungsgrube ein kleiner Steg. Die Bedienungsgrube war 1,5 Meter breit und 1 Meter lang. Die Mulde für die Fliessschlacke war noch 29 Zentimeter tief erhalten.

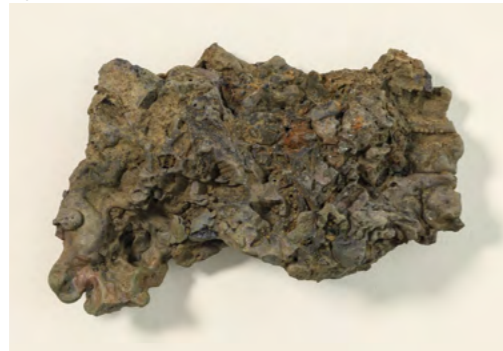
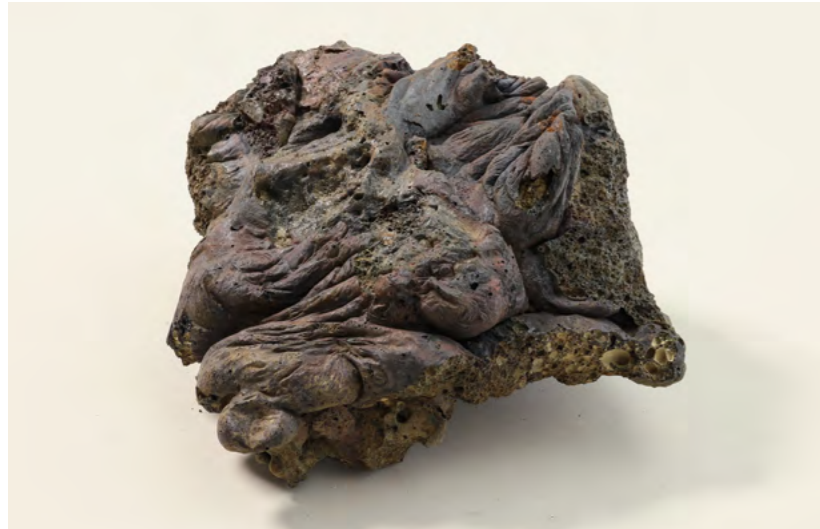
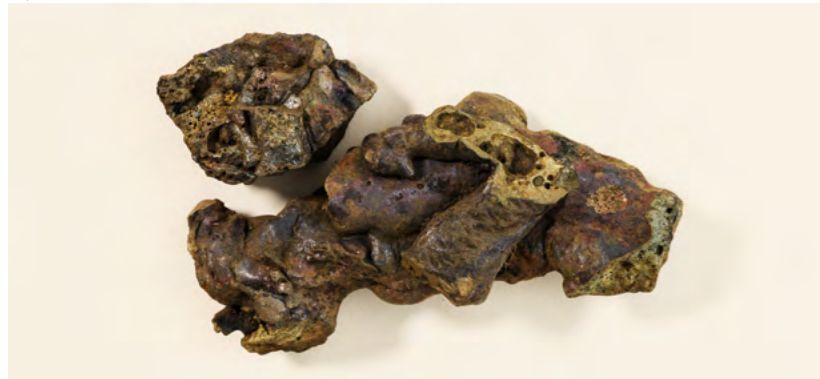
22a

Abb. 22  
Fliessschlacken als typisches Abfallprodukt der Eisenverhüttung.  
a Grau-dichte Schlacke (GDS);  
b grau-poröse Schlacke (GPS);  
c schwarz-glasige Schlacken (SGS).  
M 1:2.

Die Untersuchungen an den Büsseracher Schlackenfunden von 2010, 2011 und 2014 lassen vermuten, dass das Aussehen der Fliessschlacken vom technischen Verfahren der Eisenverhüttung im Rennofen abhängt (Eschenlohr in Vorb.). Je nach Verhüttungsprozess können grau-dichte, schwarz-glasige oder grau-poröse Schlacken entstehen (Abb. 22).

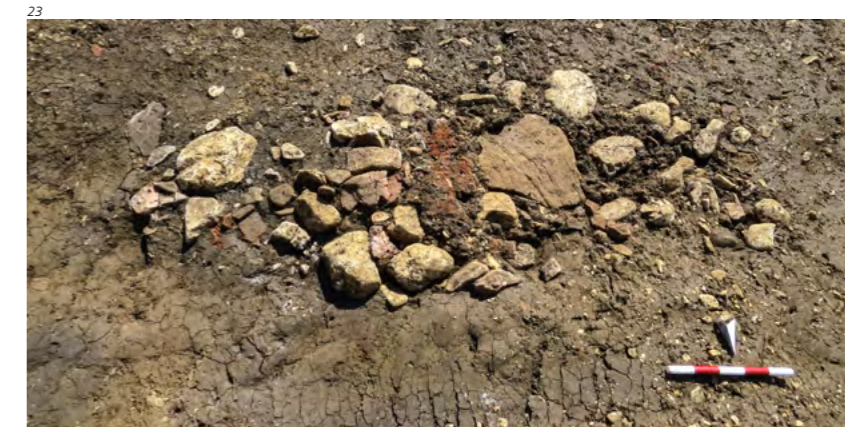
Abb. 24  
Schmiede in Grubenhaus 1 mit rekonstruiertem Ausheizherd und räumlicher Organisation.  
M 1:40.

eine kleine Bedienungsmulde mit kiesig-lehmigem Boden an die Esse. Sie hatte eine Breite von etwa 1 Meter und reichte bis an den südlichen Rand des Grubenhauses. Im Bereich der Mulde wurde Hammerschlag gefunden. Als Hammerschlag werden kleine Eisenoxydplättchen bezeichnet, die beim Erhitzen und Schmieden des Eisens vom Werkstück abspringen. Hammerschlag findet sich vor allem rund um den Amboss. Der Hammerschlag, die Nähe zur Esse und praktische Überlegungen zu den einzelnen Arbeitsschritten lassen vermuten, dass im südlichen Teil der Mulde der Amboss stand. Eine sehr ähnliche Anordnung einer Schmiedeesse in einem Grubenhaus mit aussenstehendem Gebläse zeigt die Rekonstruktion einer Schmiedewerkstatt in Liestal/Röserental (Ewald/Tauber 1998, 257).

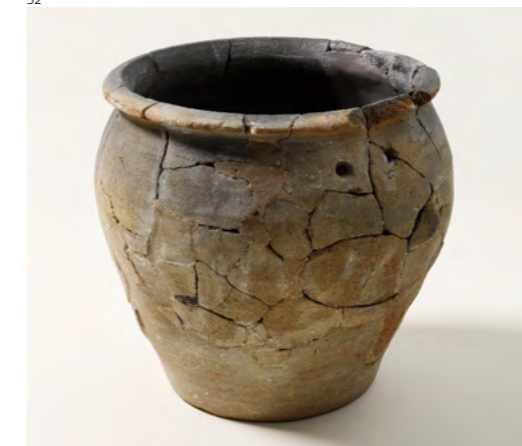
Abb. 32  
Zusammengesetzter Topf  
Kat. 12 aus sandiger  
Drehscheibenware mit zwei  
Flicklöchern.  
Rekonstruierte Höhe:  
17,4 Zentimeter.

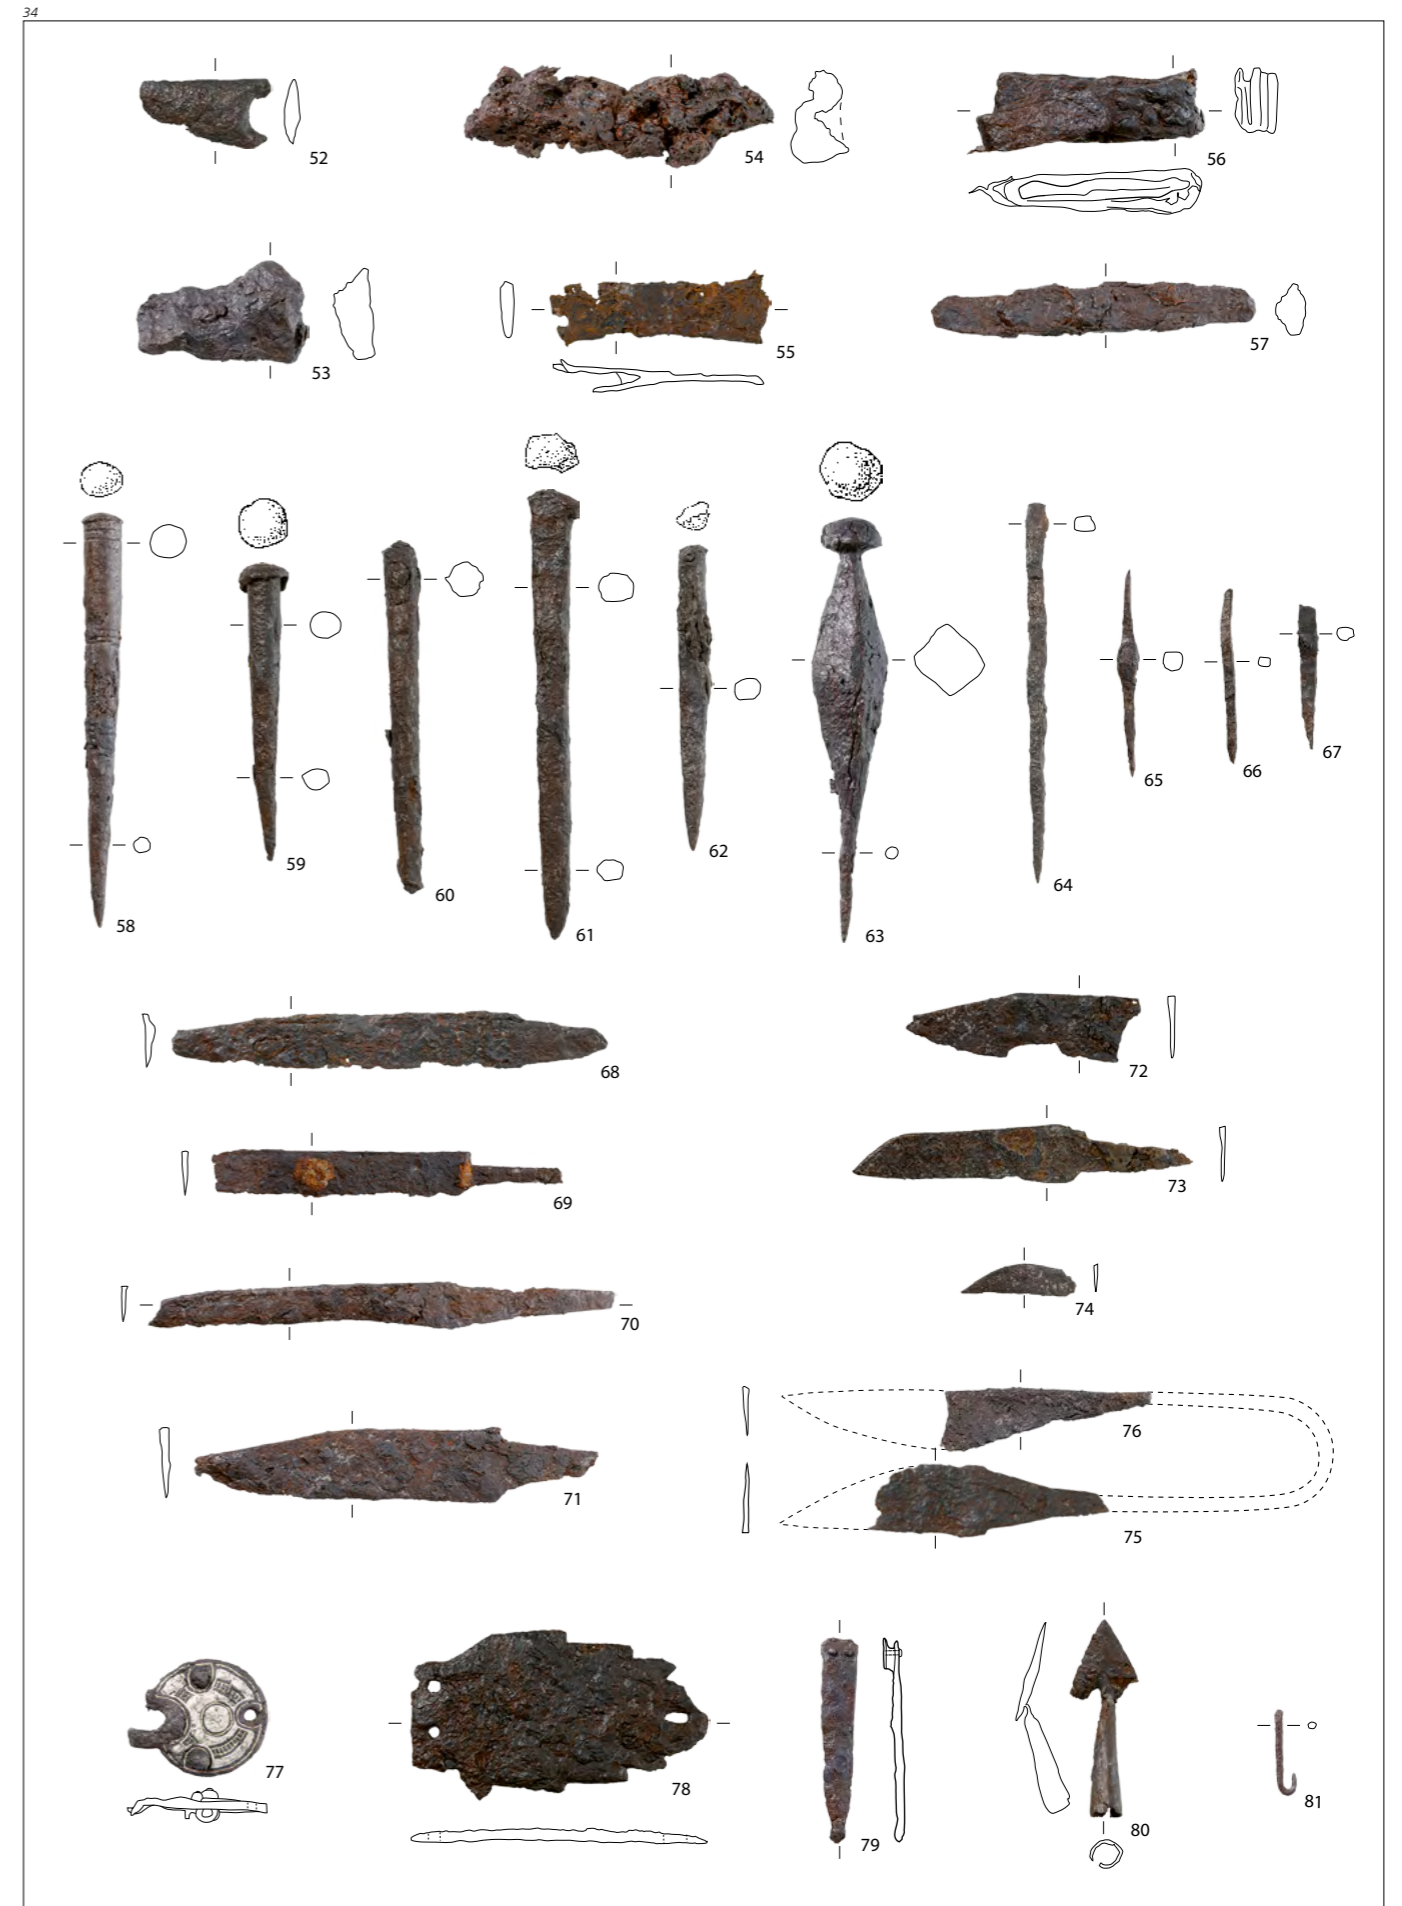
Abb. 35  
Übrige Kleinfunde.  
82 Messerfuttermalbeschlag  
aus Bronze;  
83–85 Spinnwirtel aus Ton;  
86–87 Spinnwirtel aus Bein;  
88–89 Webgewichte aus Stein;  
90 Nähnadel aus Bein;  
91 Kamm aus Bein;  
92–93 Perlen aus Glas.  
M 1:2.

Im Grubenhaus 1 wurde in einer zweiten Phase eine Schmiedewerkstatt mit einer Esse eingerichtet (siehe unten). Im östlichen Teil des Grubenhauses 2 legte man noch während der Nutzungszeit vier ineinandergreifende Vorrats- oder Werkgruben an (Abb. 12). In einer zweiten Phase war im nunmehr fast ebenerdig aufgefüllten Grubenhaus eine Feuerstelle oder ein Ofen eingerichtet worden. Die sehr schlecht erhaltene Struktur bestand aus einer 25 Zentimeter breiten und 1,4 Meter langen, einlagigen Steinreihe mit einer Konzentration von kleineren, hitzegebräunten Kalk- und Sandsteinen am östlichen Ende. Darum herum lagen einige verbrannte Lehmbröckchen in einer holzkohlehaltigen Lehmsschicht. Daraus stammt ein Fragment eines bronzenen Messerfutteralbeschlags des Gemellianus aus römischer Zeit (vgl. Abb. 35, Kat. 82). War hier vielleicht ein Bronzeschmied tätig, der Altmetall rezyklierte? Im Innern von Grubenhaus 3 fanden sich zwei Pföstchen, eine kleine Mulde sowie eine 40×130 Zentimeter grosse und 15 Zentimeter tiefe Grube. Die Funktion dieser Strukturen bleibt offen. Neben der Vorratshaltung eigneten sich Grubenhäuser als Webkeller, denn für die Verarbeitung von Pflanzenfasern war eine hohe Luftfeuchtigkeit von Vorteil. Von einem Standwebstuhl, wie er im Frühmittelalter üblich war, erhalten sich meist nur die Negative der beiden Pfosten: Aufgrund solcher Pfostenstellungen könnten Webstühle in den Grubenhäusern 4, 5 und 7 gestanden haben (Abb. 13). In Grubenhaus 7 wird diese Vermutung durch einen Spinnwirtel und Webgewichte (vgl. Abb. 35, Kat. 86, 88, 89) bestärkt.

Grube 6 setzte sich aus mindestens drei verschiedenen, ineinandergreifenden Gruben zusammen, die von der Funktion her wohl zusammenhingen. Der Komplex wies einen unregelmässigen Grundriss von 3×5,5 Metern auf (Abb. 14). Im östlichen Teil befand sich eine oval-rechteckige 2,6×2,7 Meter grosse und noch 15 Zentimeter tiefe Senke mit flacher Sohle. Im Westen hatte es zwei tiefere Gruben mit ovalem Grundriss von 2,9×1,2 respektive 2,3×1,1 Metern. Beide Gruben waren mit dunkelbraunem Lehm mit vielen Holzkohlen, verbrannten Lehmbröckchen und hitzegebräunten Kalk- und Sandsteinen verfüllt. Die Verfüllungen deuten darauf hin, dass in oder um die Gruben gefeuert wurde. Neben einigen Keramikscherben fanden sich auch zwei durch Hitze verformte Glasperlen (vgl. Abb. 35, Kat. 92–93).

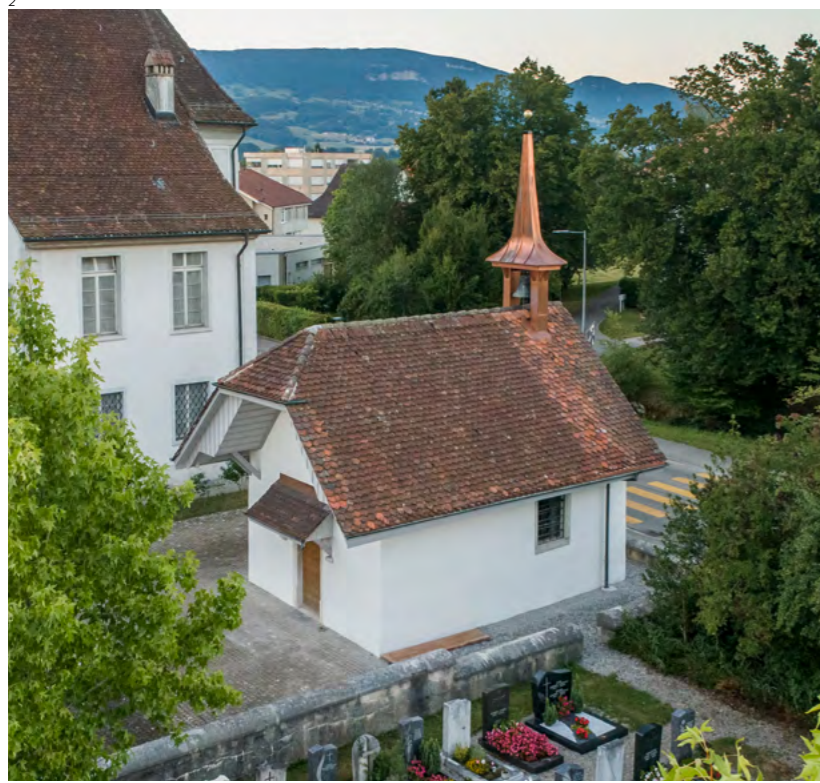
Abb. 2  
Die Kapelle im Zustand nach der Restaurierung 2020. Ersetzt wurden der gesamte Aussenverputz und der kupferverkleidete Dachreiter.

Der schlichte, rechteckige Bau mit den Aussenmassen von rund 7,40×5,20 Metern und Mauerdicken von rund 60 Zentimetern wird von der westlichen Schmalseite her durch eine Tür mit abgestemtem Gewände aus Solothurner Kalkstein erschlossen. Den Eingangsbereich überdeckt ein Pultdach, dessen zwei Holzbügel auf kleinen Kalksteinkonsolen aufliegen. Ein kleines Rundfenster mit verputzter Leibung betont das Giebelndreieck. Die Aussenmauern sind ganzflächig verputzt und weiss gestrichen. Die beiden Längsseiten weisen im östlichen Bereich je ein hochrechteckiges Fenster aus abgestemten Kalksteingewänden mit umlaufender Abfasung auf. In der Mitte der Ostfassade liegt eine rund 1,30×0,96 Meter grosse, leicht parabelförmige Halbrundbogen-nische, abgeschlossen durch ein in die Leibung montiertes trapezförmiges Eisengitter. Eine bis 2019 weiss gestrichene Eternitplatte verdeckt die Nischenrückwand ganzflächig. Eingedeckt ist die Kapelle mit einem Satteldach mit westseitigem Teilwalm. Der grosse brettverschaltete Dachvorsprung über dem westseitigen Eingangsbereich wird durch vier Holzbügel abgestützt. Ein kleiner offener Glockendachreiter mit spitzem Kupferhelm liegt auf dem östlichen Teil des Dachfirstes.

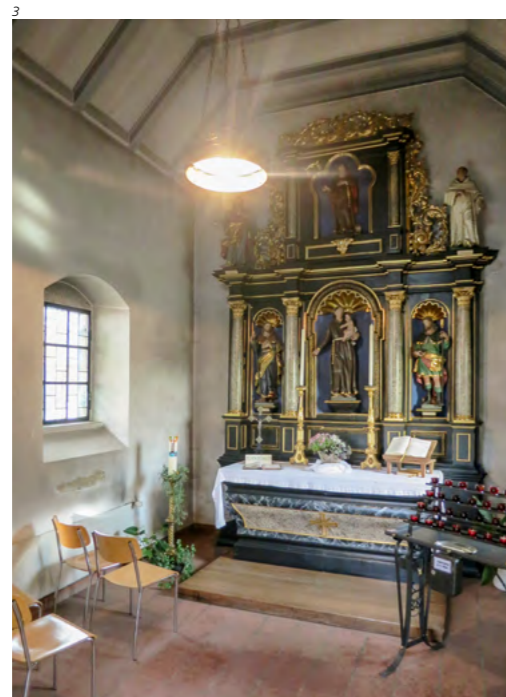
Abb. 3  
Der Innenraum der Antoniuskapelle mit dem ostseitigen Altar im Zustand vor der Restaurierung.

Der Innenraum ist umlaufend verputzt und weiss gestrichen. Die beiden seitlichen Metallfenster weisen eine einfache rechteckige Bleiverglasung auf. Der Boden besteht aus orthogonal verlegten quadratischen Tonplatten. Vor der Ostwand steht auf einem Holzstufenpodest der grosse, hochaufragende Figurenaltar. Die Deckenverkleidung mit schrägen Seiten und geradem Abschluss besteht aus querlaufenden, grau gestrichenen Bälkchen mit dazwischenliegenden, weiss gestrichenen Pavatexplatten. Bis zur Restaurierung wiesen die verputzten Innenwände eine starke Oberflächenverschmutzung auf, bewirkt durch Mauerfeuchtigkeit und Luftumwälzungen der Wandradiatoren. Der Verputz in den Sockelbereichen war zudem durch partielle Abplatzungen und Salzausblühungen geschädigt. Hervorgerufen wurden diese Schäden grösstenteils durch den zu dichten zementösen Wandverputz und die organisch gebundenen, diffusionsarmen Wandanstriche. Wie die verputzten Wände waren auch der letztmals 1973 restaurierte Altar und die Altarfiguren oberflächlich verschmutzt. Gewisse Abplatzungen an den Fassungen waren vorhanden, ansonsten schien der Altar aber in einem relativ guten Zustand zu sein.
