# Archäologie und Denkmalpflege im Kanton Solothurn

25 2020

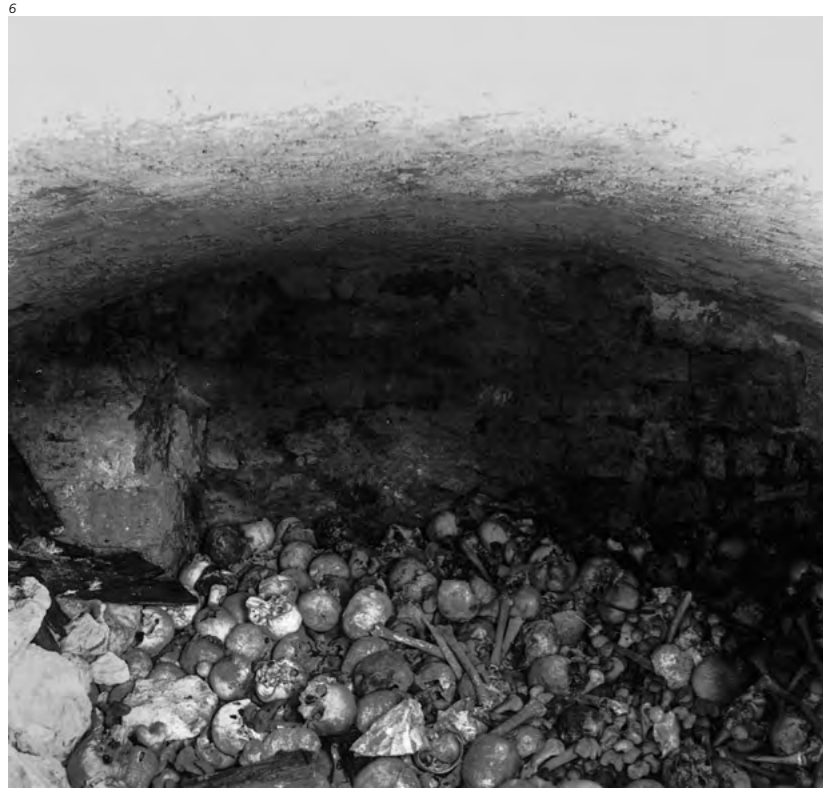
Abb. 6 und 7  
Egerkingen, um 1567 an die Pfarrkirche angebautes Beinhaus. Es beinhaltet heute noch eine grosse Anzahl von Gebeinen. Im oberen Geschoss befindet sich die Sakristei.

Beispiel liefert das wahrscheinlich 1567 südseitig an den Kirchturm der Pfarrkirche von Egerkingen angebaute Beinhaus (Abb. 6, 7). Es besteht aus einem überwölbten, knapp mannshohen Raum im Untergeschoss des Anbaus. Das Ossarium besitzt eine grosse vergitterte Öffnung gegen den Friedhof und birgt eine grosse Anzahl von Schädeln und Oberschenkelknochen. Darüber, im Obergeschoss, liegt die vom Kircheninnern her erschlossene Sakristei. Ein weiteres Beinhaus findet sich bei der ausserhalb von Kestenholz gelegenen Kapelle St. Peter und Paul

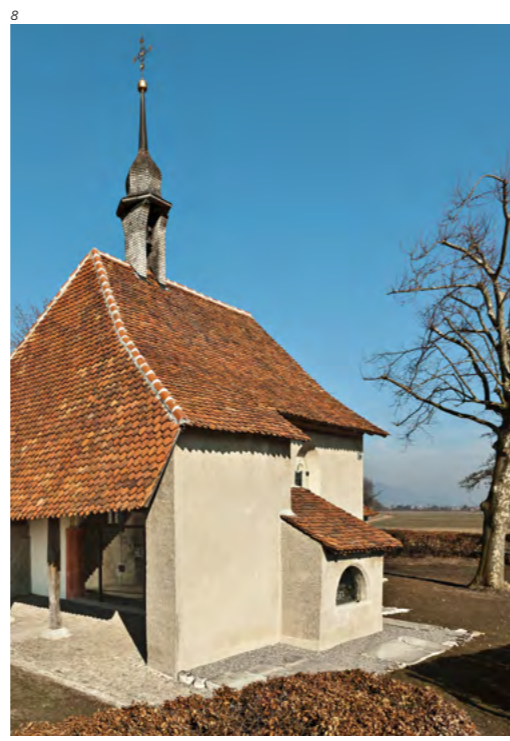
Abb. 8  
Kestenholz, an die Kapelle St. Peter und Paul 1853 angebautes kleines Beinhaus. Es weist heute noch Gebeine auf.

(Abb. 8). Angebaut an den ehemaligen Chor, weist der kleine eingeschossige und mit einem Pultdach gedeckte Anbau eine vergitterte Rundbogenöffnung auf. Im Beinhausraum sind Schädelreste und Oberschenkelknochen angeordnet. 1853 belegen Archivquellen ein Instandstellen der verfallenen Kapelle und ein Umschichten der Gebeine. Zwei weitere Beinhäuser befinden sich heute noch in Dornach. Das eine dient der Aufbewahrung der Gebeine der Gefallenen in der Schlacht bei Dornach von 1499. Eine erste Kapelle zum Gedenken an die Gefallenen errichtete man bereits im frühen 16. Jahrhundert. Wegen Baufälligkeit wurde sie 1643 durch die neue grössere Magdalenenkapelle mit angebautem Beinhaus ersetzt, welche 1874 abgebrochen wurde. 1899 baute man beim Kapuzinerkloster ein neues kleines Beinhaus, in welchem im Innern die Schädel in Form einer Pyramide aufgeschichtet waren. Es wurde 1948 abgebrochen. 1949, anlässlich der 450-Jahrfeiern der Schlacht, erhielt Dornach ein grosses Schlachtdenkmal. Integriert in die grosse skulptierte Kalksteinwand baute man an deren rechter Flanke ein kleines, durch ein verglastes Gittertor abgeschlossenes Beinhaus mit aufgereihten Schädeln von Schlachtopfern.<sup>7</sup>

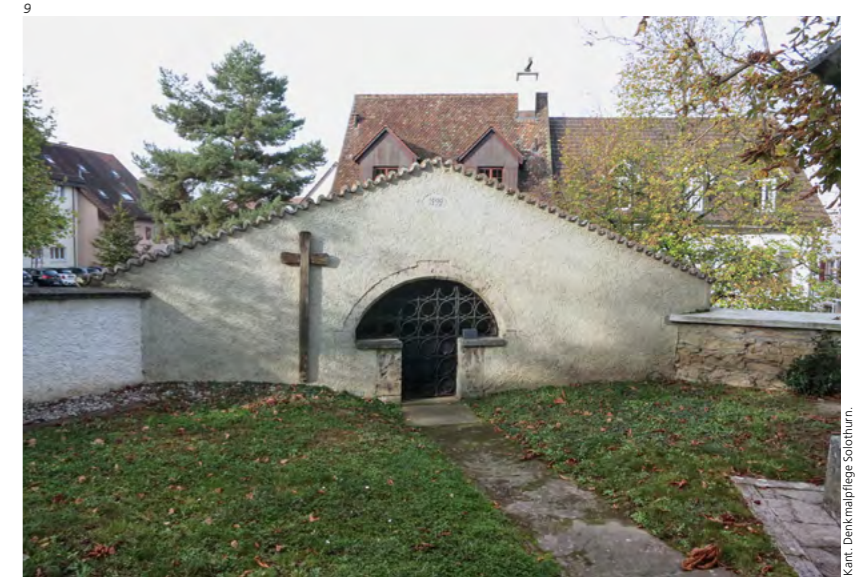
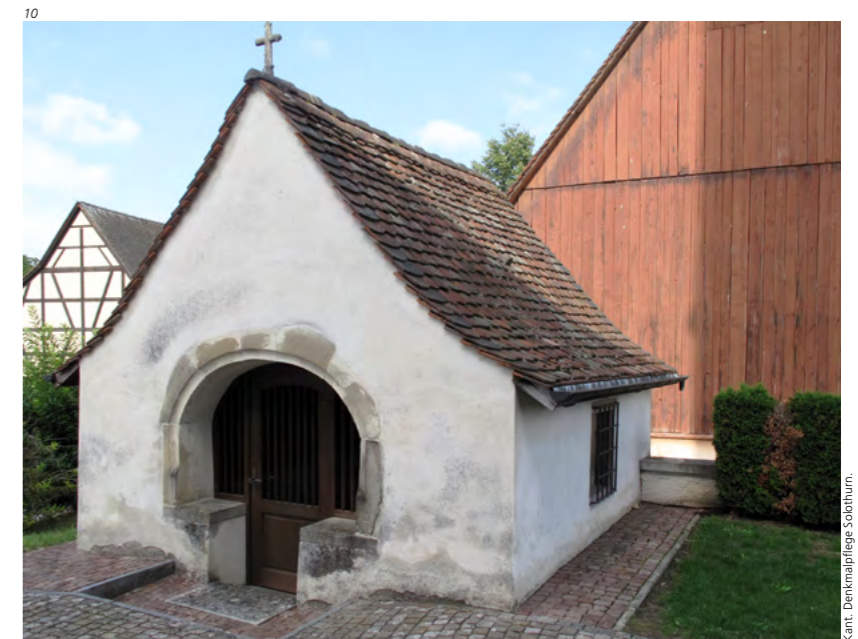
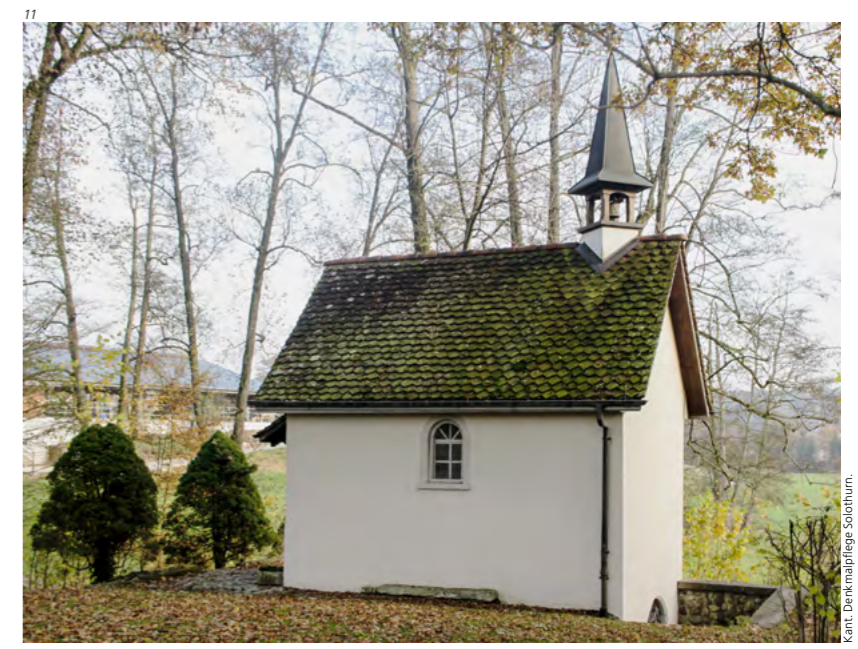
Abb. 12  
Grundriss und Maueransichten mit den Bauphasen. Die roten Bereiche zeigen die noch vorhandene Bausubstanz des ehemaligen Beinhauses aus der ersten Hälfte des 16. Jahrhunderts. Zeichnung Urs Bertschinger 2020.

Das umlaufende, rund sechzig Zentimeter dicke Fassadenmauerwerk der heutigen Antoniuskapelle setzt sich aus mehreren Bauphasen zusammen (Abb. 12). Nach der Verputzabnahme konnten horizontale und vertikale Baunähte nachgewiesen werden, was es erlaubt, zusammen mit alten, fragmentarisch erhaltenen und nachträglich zugemauerten Fenster- und Türöffnungen, das ehemalige Beinhaus zu grossen Teilen zu rekonstruieren. Auch die im Lauf der Jahrhunderte durchgeführten Veränderungen des Gebäudes sind nun teilweise ersichtlich. Mit dem folgenden Beschrieb wird versucht, anhand dieser Befunde eine schlüssige Baugeschichte zu erstellen. Alle Fragen konnten nicht geklärt werden. Dies betrifft vor allem die Datierungen der Phasen, welche im Moment nur interpretativ und stilistisch erstellt werden konnten.

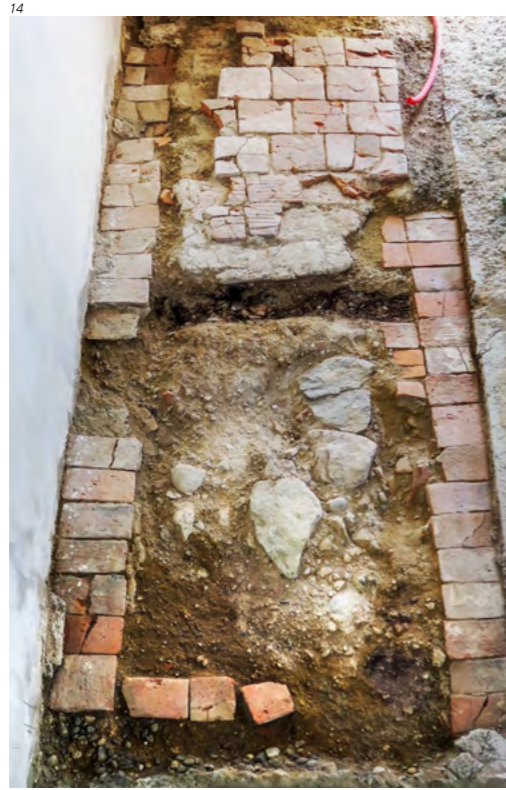
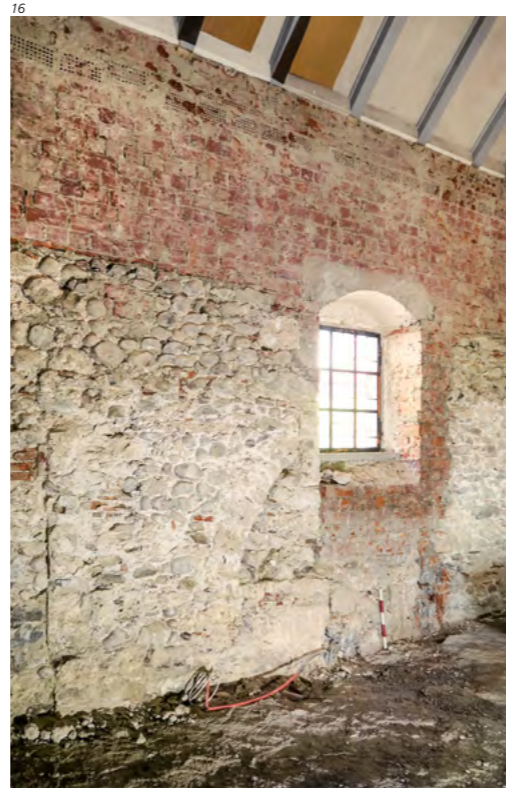
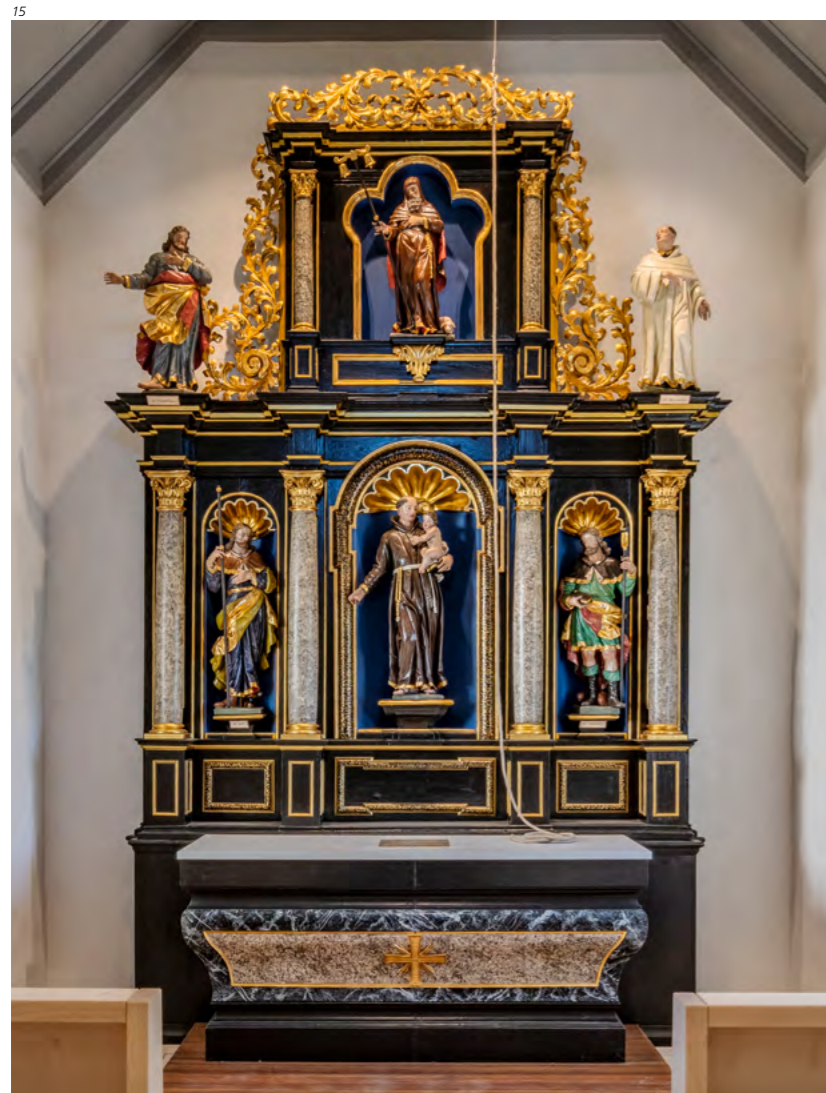
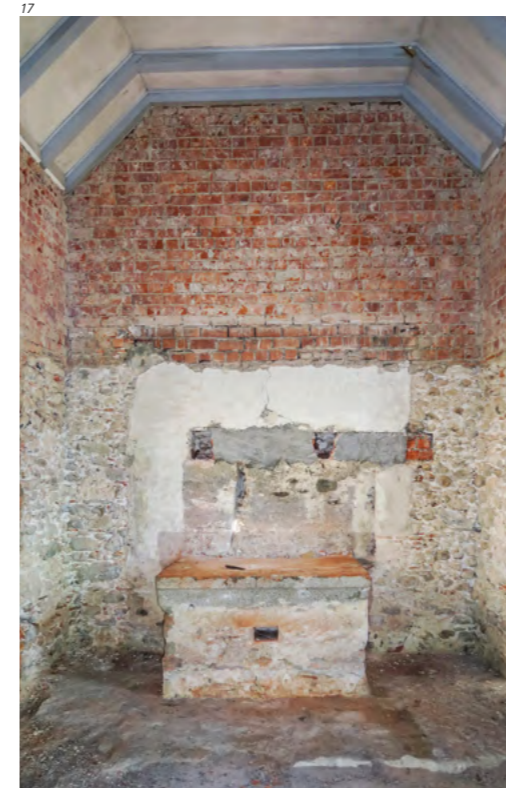
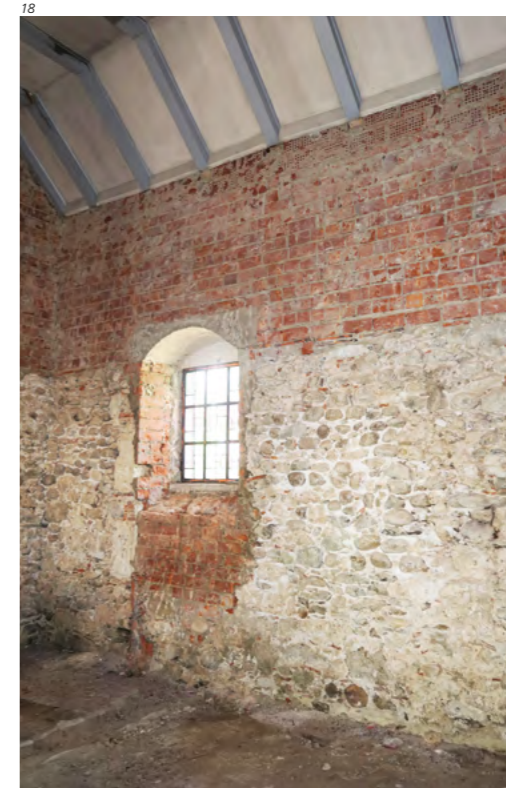
Abb. 16–20  
Innenansichten der Mauern nach der Abnahme des Zementverputzes. Man erkennt verschiedene Mauerwerke, zugemauerte Öffnungen und Baunähte. Gut ersichtlich sind die in den 1930er/1940er Jahren erstellten Mauerwerks-erhöhungen in Backstein.

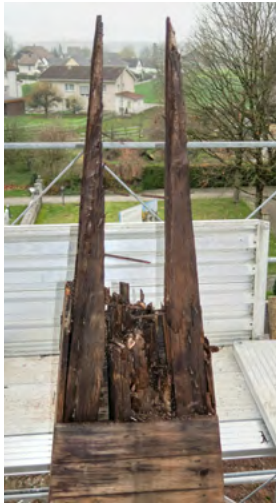
Abb. 29  
Die stark beschädigte Holzkonstruktion des Dachreiters nach der Demontage der Verkleidung.

Die Dacheindeckung musste nur partiell geflickt werden. Einen grösseren Aufwand benötigte der verkupferte Glockendachreiter. Geplant war nur eine minimale Intervention. Nach ersten Demontagen der Kupferverkleidung stellte man aber fest, dass die darunterliegende Holzkonstruktion in grossen Teilen beschädigt und verfault war. Sie musste komplett ersetzt werden. Der Dachreiter wurde daher in der gleichen Art und Weise rekonstruiert und mit neuem Kupfer verkleidet.

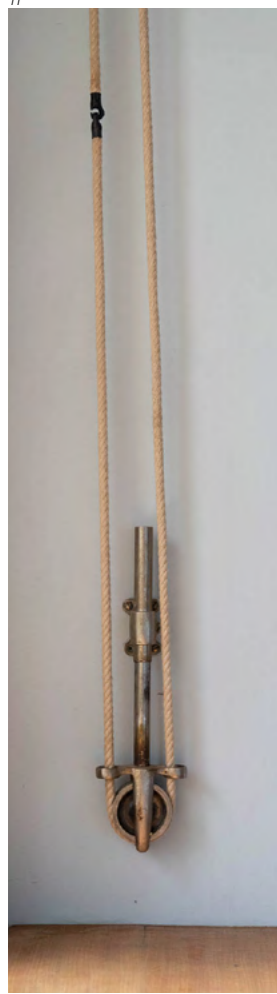
Abb. 11  
Detail des Seilantriebs der  
originalen Holzlamellenroll-  
läden, nach der Restaurierung.

erhielten; man beschränkte sich darauf, ihre Flügel und Rahmen zu richten und neu zu streichen. Auch die alten Holzlamellenrollläden zeigten sich in einem Zustand, der problemlos einen Erhalt erlaubte. Die Holzlamellen wurden angeschliffen und neu gestrichen, und die alten Eisenführungen, die grösstenteils versenkt montiert sind, wurden ebenso belassen und wo nötig wieder gangbar gemacht und aufgefrischt. In gleicher Weise verfuhr man mit den Ausstellern aus Eisen und den alten Seilantrieben (Abb. 11). Einzig die ursprünglich textilen Durchzugbänder der Lamellen mussten durch Chromstahlbänder ersetzt werden. Bei den Sonnenstoren wurde der Stoff ausgewechselt, die originale Mechanik hingegen blieb erhalten.

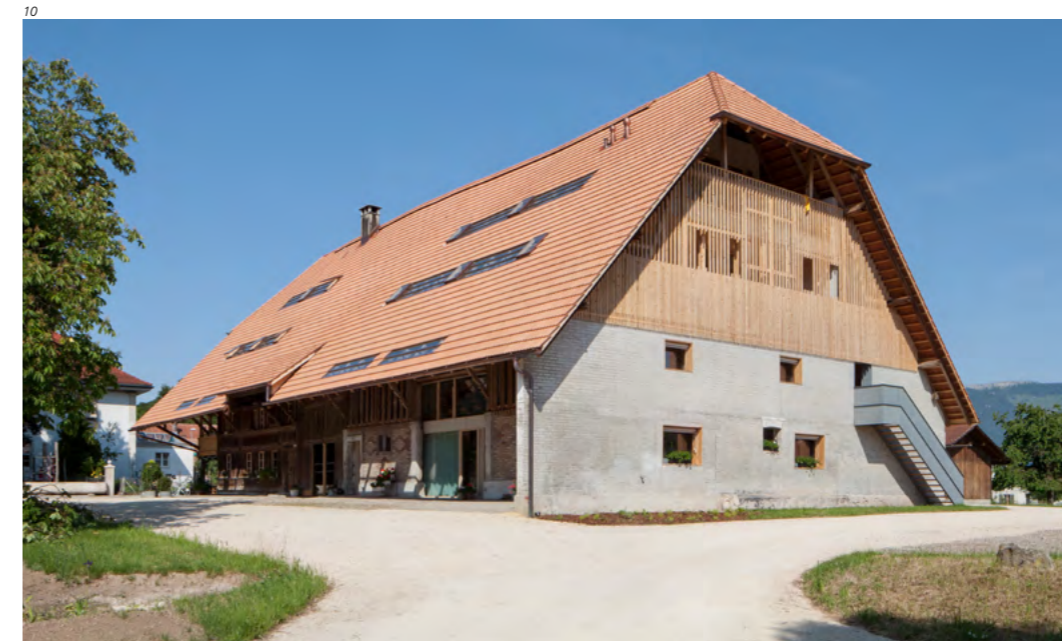
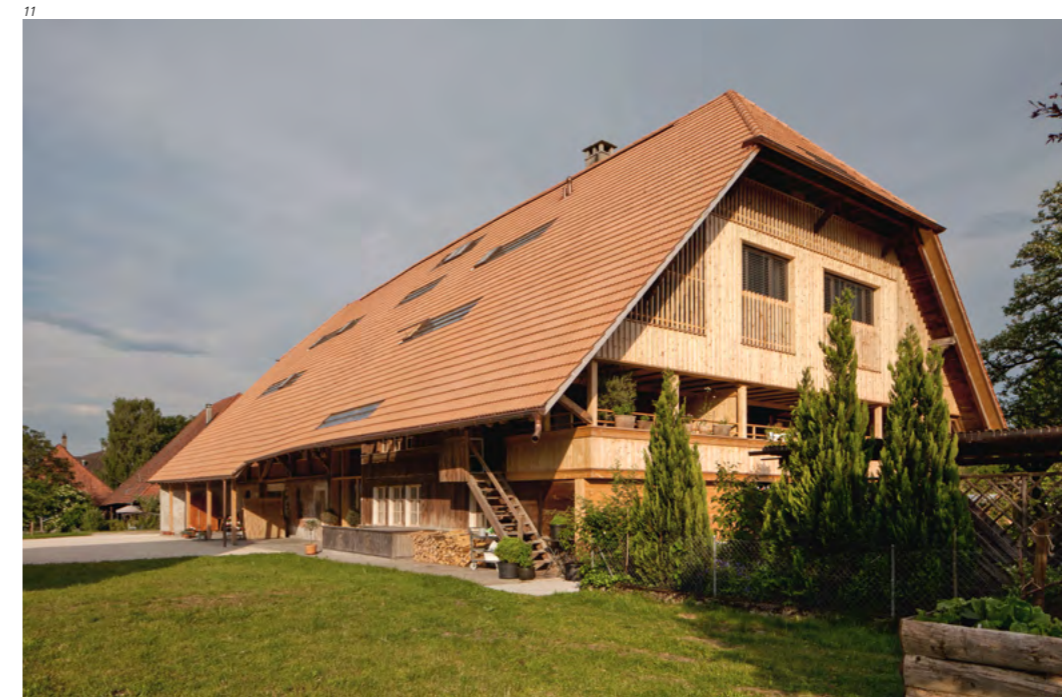
Abb. 10  
Ansichten Südost und...

Abb. 11  
... Nordwest nach dem Umbau. Mit moderaten Massnahmen ist es gelungen, genug Licht ins Gebäude zu bringen, ohne die äussere Erscheinung des Gebäudes stark zu beeinträchtigen.

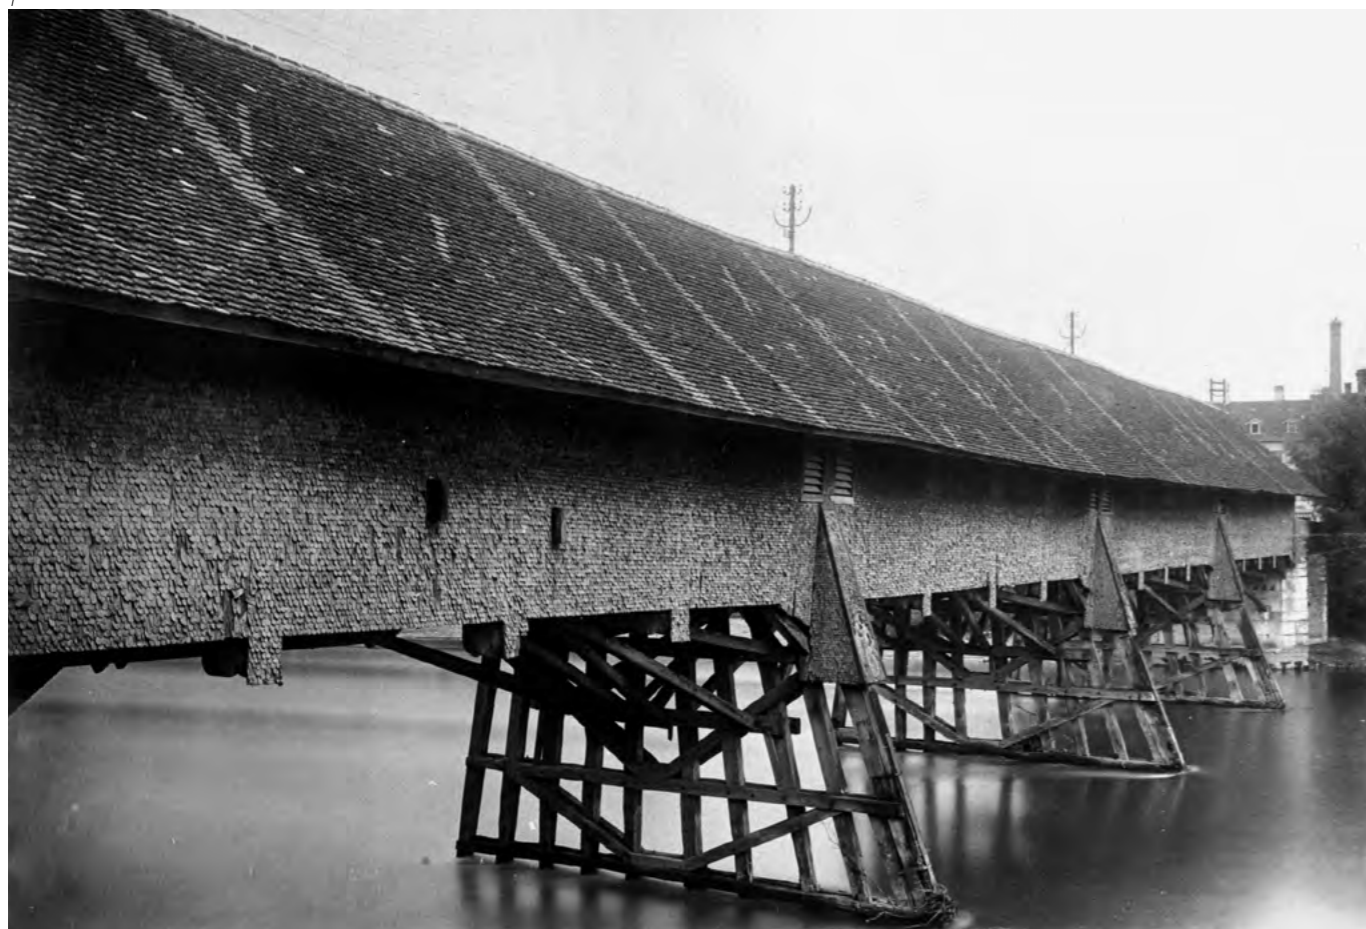
Abb. 1  
Südwestansicht der Brücke mit Schindelschirm, der in der zweiten Hälfte des 20. Jahrhunderts durch eine Brettschalung ersetzt wurde. Foto um 1902.

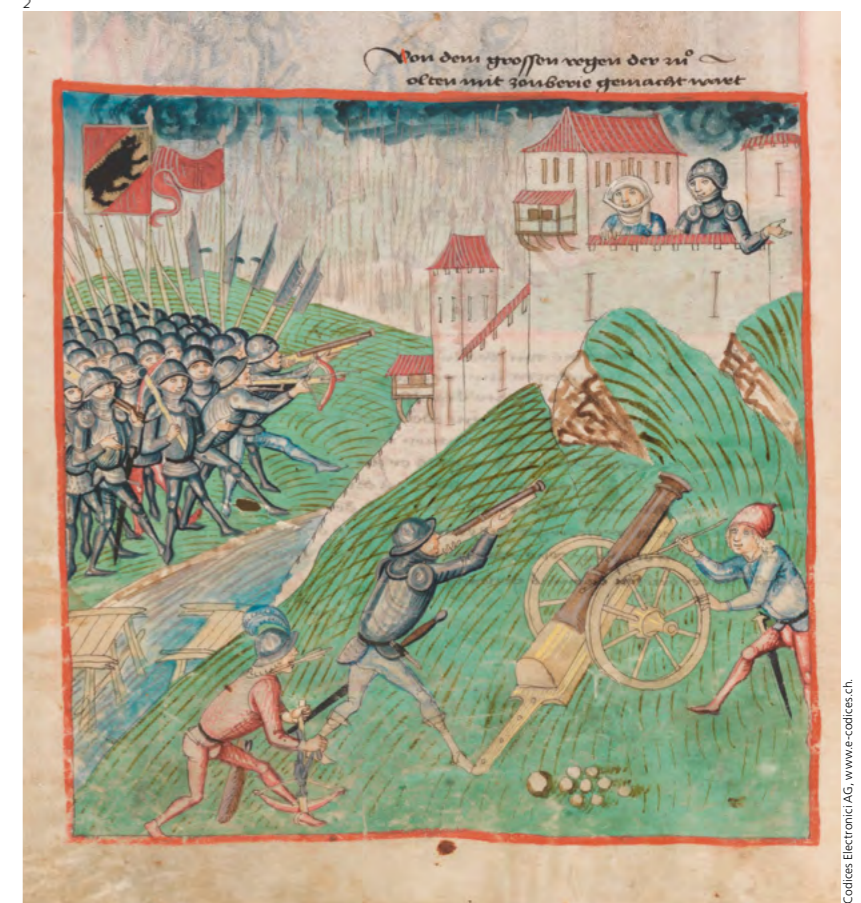
Abb. 2  
Die Berner Chronik Diebold Schillings von 1478–1483 liefert die früheste Darstellung einer Brücke in Olten. Dargestellt wird die Belagerung Olten im Kiburgerkrieg 1383, als ein Unwetter die Belagerer zur Aufgabe ihres Vorhabens zwingt. Im Bildvordergrund unten links ist eine zerstörte Balkenbrücke erkennbar. Bürgerbibliothek Bern, Mss.h.h.1.1, p. 226.

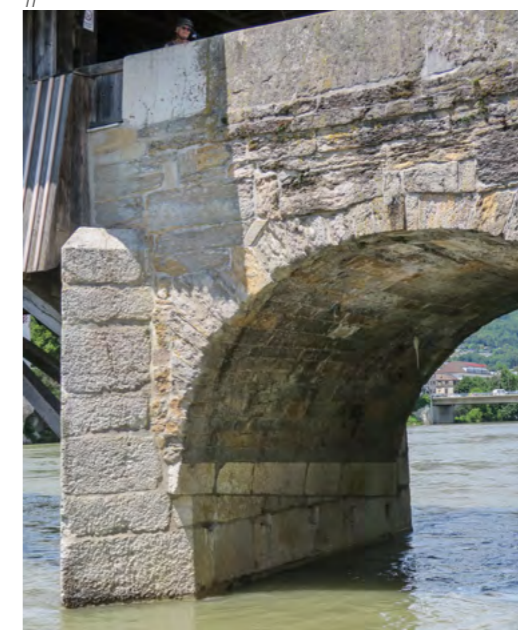
Abb. 11  
Die steinernen, wohl auf die Mitte des 17. Jahrhunderts zurückgehenden Jochpfeiler am ostseitigen Brückenkopf sind seit dem Neubau der Holzbrücke 1804 durch ein Gewölbe miteinander verbunden.

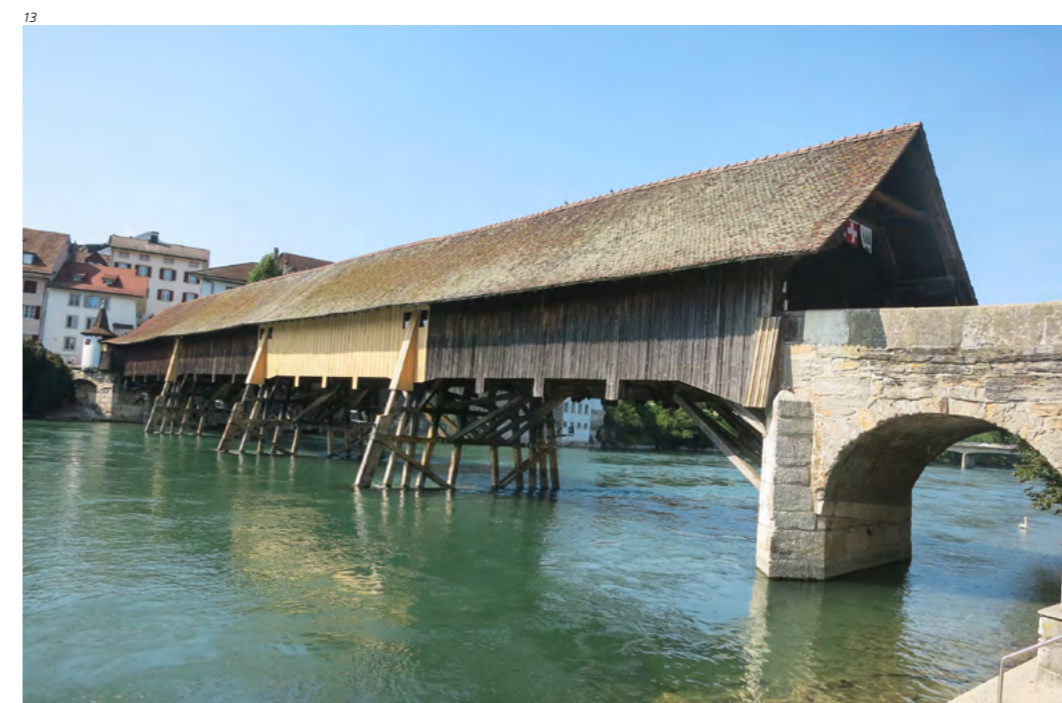
Abb. 13  
Ansicht der Brücke nach den Restaurierungs- und Brandsanierungsarbeiten 2018/19. Noch heben sich die ersetzten und unbehandelten Schalungsbretter der Südfassade deutlich vom Altbestand ab. Der rasch einsetzende natürliche Alterungsprozess wird dieses Bild von selbst korrigieren.

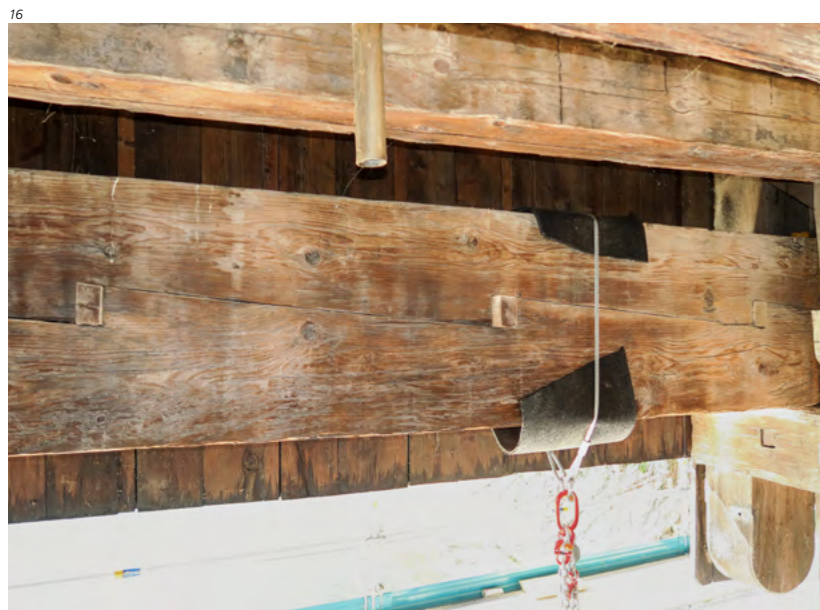
Abb. 15  
Erst nach der Entfernung der Bretterschalung an der Südfassade wurde das Ausmass des Brandschadens richtig ersichtlich. Der unter der Fahrbahn liegende Tragbalken war vom Feuer von innen her richtiggehend ausgehöhlt worden und konnte seine statische Funktion nicht mehr wahrnehmen.

Eine erste Beurteilung ergab, dass der Brand im betroffenen Bereich zu grösseren Schäden an der Trag- und Bodenkonstruktion der Brücke geführt hatte. Die querlaufenden Bohlen und der Bretterboden waren vom Feuer örtlich stark beschädigt, sodass die Fahrbahn im betroffenen Bereich nicht mehr tragfähig war. Ebenso war die Brettschalung der südlichen Fassade partiell stark zerstört. Auch musste die Feuerwehr, um das Feuer überhaupt löschen zu können, an der betroffenen Stelle den Boden aufschneiden. Es war aber auch bald klar, dass die tatsächliche Schwächung der Haupttragwerke vom Boot aus nicht abschliessend bestimmt werden konnte. Eine genauere Beurteilung des Schadens und somit auch die Bestimmung der notwendigen Ertüchtigungsmassnahmen würden erst nach Erstellung eines Gerüsts möglich sein.

Die später vom Gerüst aus ermöglichte vertiefte Zustandsanalyse der Brücke bestätigte im Wesentlichen die erste Beurteilung. Insgesamt konnte der Tragkonstruktion ein grundsätzlich guter Zustand attestiert werden, begünstigt durch den hervorragenden konstruktiven Holzschutz in Form von Dach und Fassadenschalung, welche die Bauteile vor Regen und Schnee schützen. Ausnahmen bildeten die erwähnten Stützen, Streben- und Zangenpaare im Bereich der Wasserwechselzone sowie gewisse statische Mängel, teilweise hervorgerufen durch spätere Veränderungen an der originalen Brückenkonstruktion. Eine wichtige Feststellung war aber auch, dass der Brandschaden grösser ausfiel als erwartet (Abb. 15). Oder wie der Holzbauingenieur bemerkte: «Nur dank der gutmütigen und robusten Holzkonstruktion der Brücke konnte diese dem Brand standhalten.»<sup>106</sup>

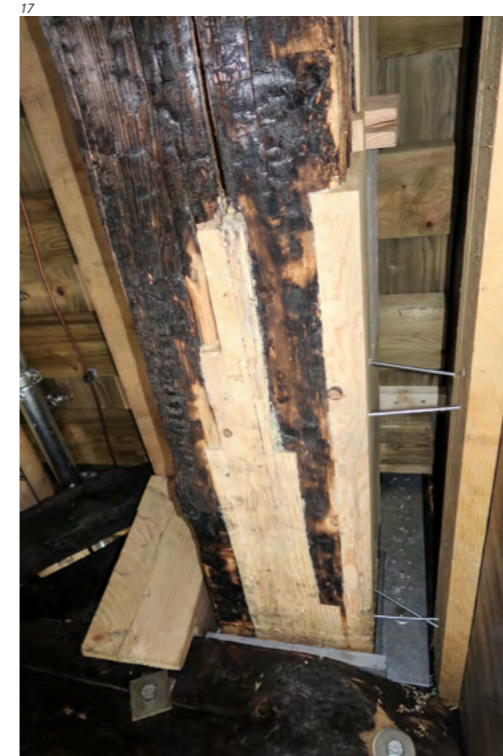
Abb. 16  
Eine vergleichbare Situation zum verbrannten Tragbalken auf Abb. 15, jedoch ohne Brandschaden. Der Balken besteht aus zwei passgenau in Zickzackform zugeschnittenen und verdübelten Hölzern.

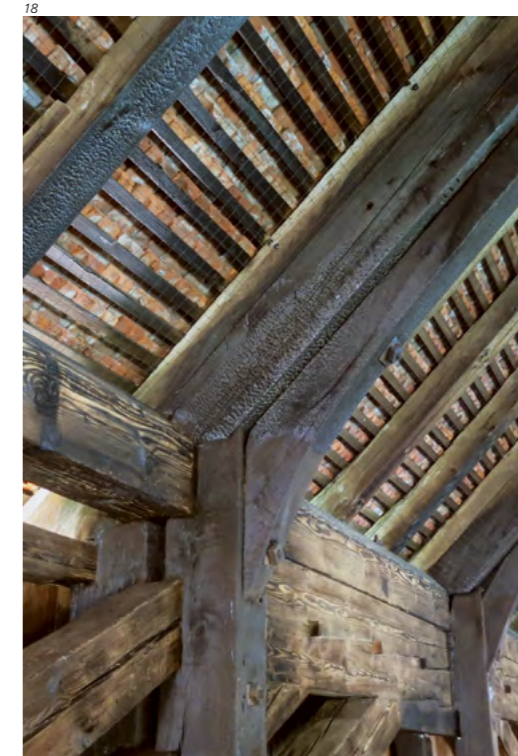
Abb. 17  
Wenn immer möglich, wurde ein brandgeschädigter Balken nicht ganz ersetzt, sondern mit neuem Holz geflickt und seine Tragfähigkeit wenn nötig zusätzlich mit Stahlelementen ertüchtigt.

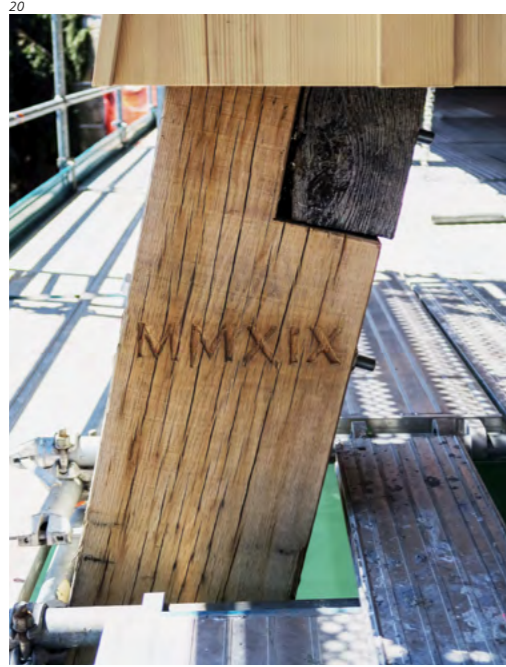
Abb. 19  
Das Auswechseln der Stützen, Streben und Zangen bei den im Wasser stehenden Pfeilern erfolgte von einer Schwimmplattform aus. Die Betonbankette, die 1916 zur Stabilisierung der Pfeiler eingebaut worden waren, wurden mittels einer Wasserhaltung trockengelegt und ebenfalls saniert.

Die Unterhaltsmassnahmen bestanden zur Hauptsache in der Sanierung der Brückenpfeiler. Wie im Ingenieurbericht empfohlen, wurden bei allen drei Jochen im unteren Bereich gleich sämtliche Stützen, Streben und teilweise auch die Zangenpaare ausgewechselt, also auch diejenigen Bauteile, die ihren Dienst eigentlich noch ein paar Jahre hätten erfüllen können. Ein Teilersatz wäre angesichts des sowieso notwendigen Aufwandes – Gerüstung, Wasserhaltung bei den Stützenjochen und Bereitstellen einer Schwimmplattform (Abb. 19) – unverhältnismässig gewesen. Für alle zu ersetzenden Hölzer wurde wiederum qualitativ hochwertiges Eichenholz verwendet. Die neuen Balken wurden fachgerecht mit den verbliebenen Hölzern überblattet und verschraubt.

Besondere Massnahmen waren im Bereich der im Wasser liegenden Betonbankette, die 1916 als neue Pfeilerfundamente erstellt worden waren, notwendig. Die damals ebenfalls erneuerten Jochstützen wurden nämlich im Bereich der neuen Bankette mit Beton umgossen und so stabilisiert. Bei der letzten Auswechslung der Eichenpfeiler im Jahr 1993 wurden die alten Stützen oberhalb der Bankette gekappt und an den Schnittstellen mit den neuen Hölzern mittels Fiberglasfasern verbunden. Die Lastabtragung erfolgte somit nach wie vor über die ursprünglichen, von Beton umgossenen Stützen. Diese haben aber in den letzten hundert Jahren unter Wasser allmählich an Substanz verloren. Taucher haben auf der Unterseite des Betonbanketts Hohlräume festgestellt, so dass die Lastabtragung über diese alten Stützen nicht mehr gewährleistet werden konnte. Somit musste der Anschluss der neuen Stützen auf das Bankett neu ausgeführt werden.

Dies geschah, indem man die alten Pfeilerlöcher ausbetonierte und die neuen Stützen mittels Stahlschuh auf dem Bankett befestigte.

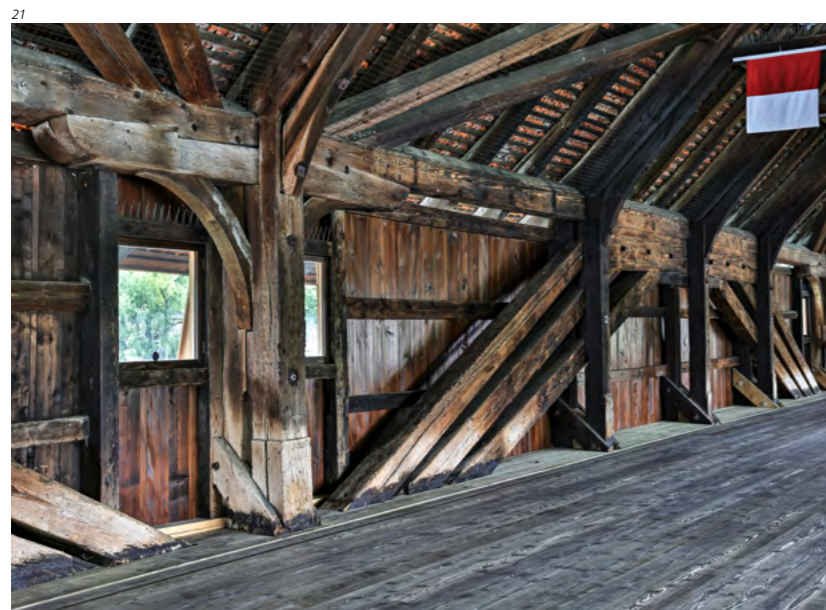
Abb. 21  
Im Innern der Brücke wurde die neue Brettschalung nicht ihrem natürlichen Alterungsprozess überlassen, sondern sie erfuhr eine Oberflächenbehandlung, um Sprayereien vorzubeugen. Die seitlichen Bodenbretter der Fahrbahn wurden in demontierbare Elemente zusammengefasst, damit von oben eine regelmässige Reinigung erfolgen kann. Dadurch kann die Brandlast in der Unterkonstruktion der Brücke effizient vermindert werden.

fürchtete, dass frisches, helles Holz an dieser gut zugänglichen Stelle zu Sprayereien einlädt, wurde die neue Bretterschalung farblich dem bestehenden Holzfarbton angepasst (Abb. 21).

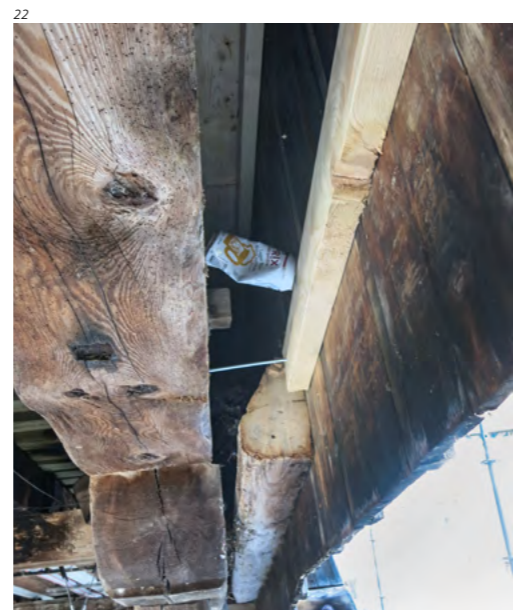
Abb. 22  
Blick in die seitliche Unterkonstruktion der Fahrbahn mit Brettschalung der Fassade rechts. Wegen der alten Befestigung der Brettschalung mit einem Holzbalken (im Bild unten) konnte sich im Hohlraum darüber Müll ansammeln und zu einer gefährlichen Brandlast werden. Dank dem Ersatz der Balken durch einfache Holzlaten kann der Abfall nun nach unten durchfallen, und die Brandgefahr ist somit vermindert.

Durch weggeworfene Zigaretten hervorgerufene Glimmbrände traten in den letzten Jahren häufiger auf. Die Feuer entstanden immer in den Randbereichen der Brücke, wo die Bohlenbretter der Fahrbahn zwar möglichst satt an die Streben, Stützen und die Aussenwandbekleidung anschlossen, aber trotzdem immer wieder Löcher und Spalten offenliessen, durch welche Abfall und eben auch glimmende Zigaretten in den unteren Bereich der Brücke gelangen konnten und dort stecken blieben. So kam es unterhalb der Fahrbahn mit der Zeit stellenweise zu einer Ansammlung von Müll, der aufgrund der Holzkonstruktion nicht nach unten durchfallen konnte und eine gefährliche Brandlast bildete. Diese Situation hofft man nun durch zwei Eingriffe entschärfen zu haben. Erstens wurden die seitlichen Bodenbretter für eine erleichterte regelmässige Reinigung von oben demontierbar gemacht (Abb. 21), und zweitens wurde die Unterkonstruktion der Brücke in den Seitenbereichen so angepasst, dass sich an dieser Stelle nicht mehr so leicht Abfall ansammeln kann (Abb. 22). Für die zweite Massnahme musste ein kleiner Teil der historischen Bausubstanz geopfert werden, wozu die Denkmalpflege aber nach Abwägung der Vor- und Nachteile ihr Einverständnis gab. Eine weitere Massnahme betraf die oberwasserseitigen Fenster. Anstelle ihrer Plexiglasscheiben erlaubt nun Verbundsicherheitsglas den Blick nach Süden, in gleicher Grösse und wiederum mit einer einfachen Rahmenkonstruktion montiert. Zusätzlich erfolgten der Ersatz der bestehenden Brandmeldeanlage und unter der Brücke der Einbau einer Sprühflutanlage, die im Brandfall von der Feuerwehr an beiden Brückenden gespiesen werden kann und auch die schwer zugänglichen Bereiche der Unterkonstruktion mit Wasser erreicht. STEFAN BLANK

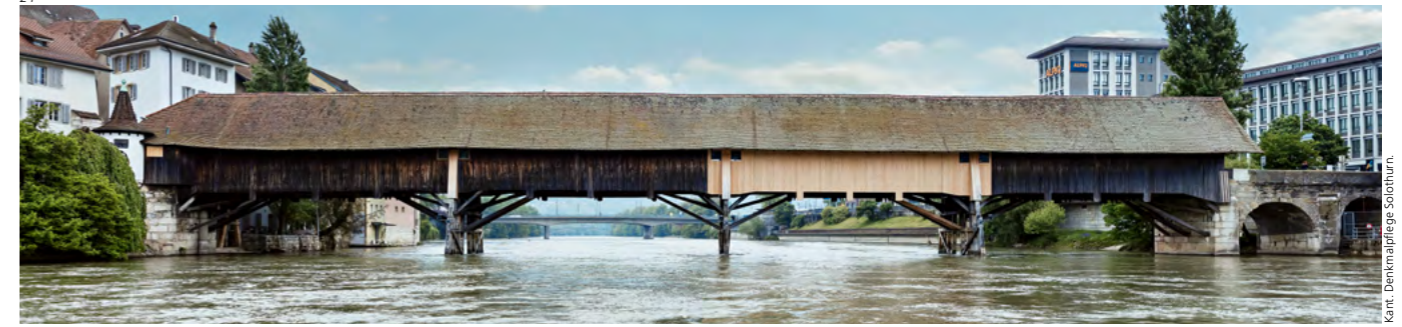
Abb. 24  
Die restaurierte Holzbrücke  
von Süden. Foto 2020.

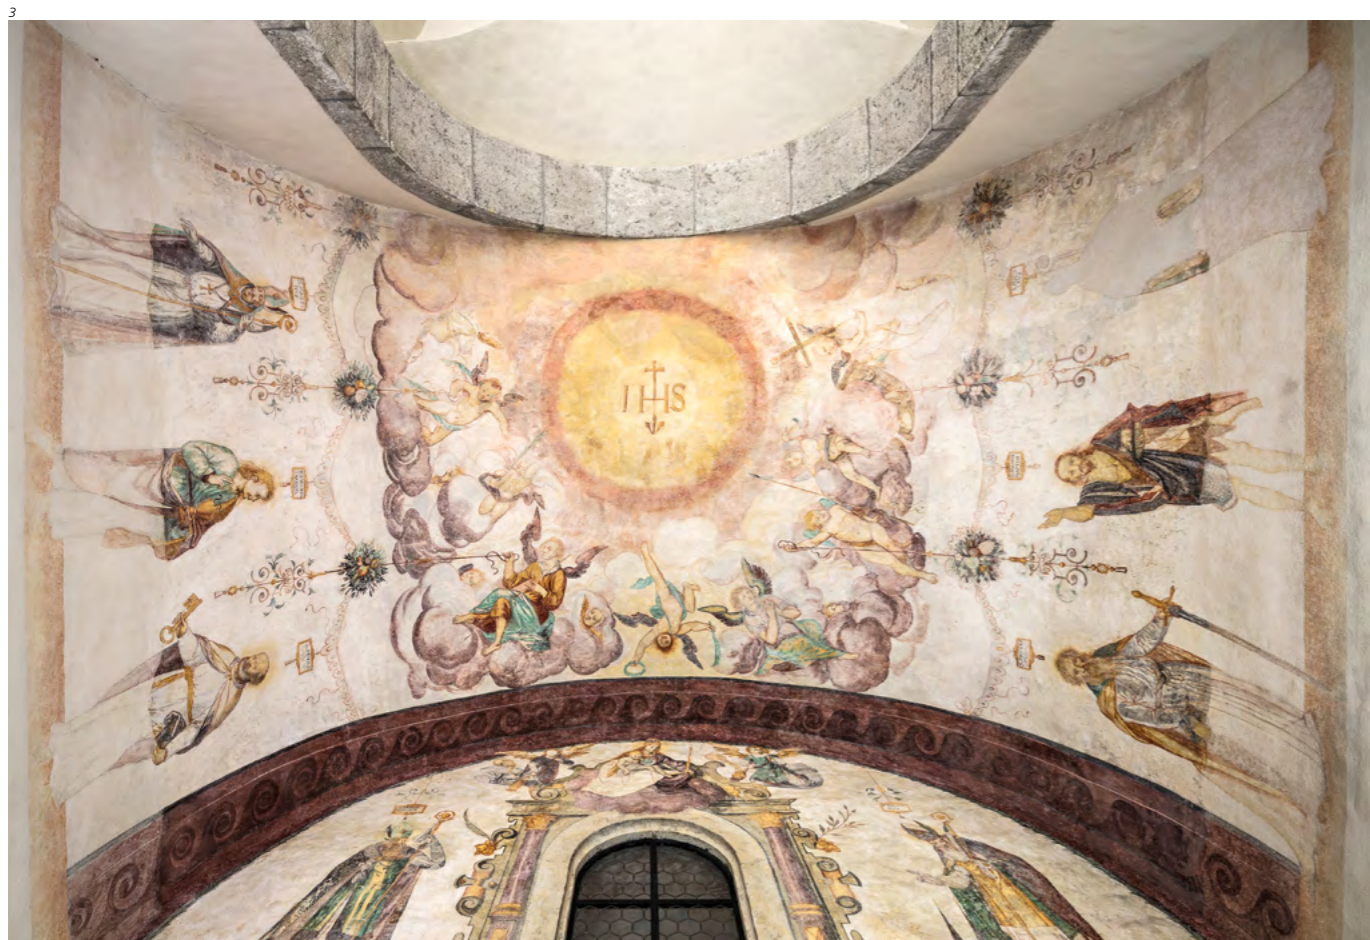
Abb. 3  
Blick in das Tonnengewölbe der Eingangshalle mit den Fresken von Paul Wiederkehr. Zustand nach der Restaurierung 2019.

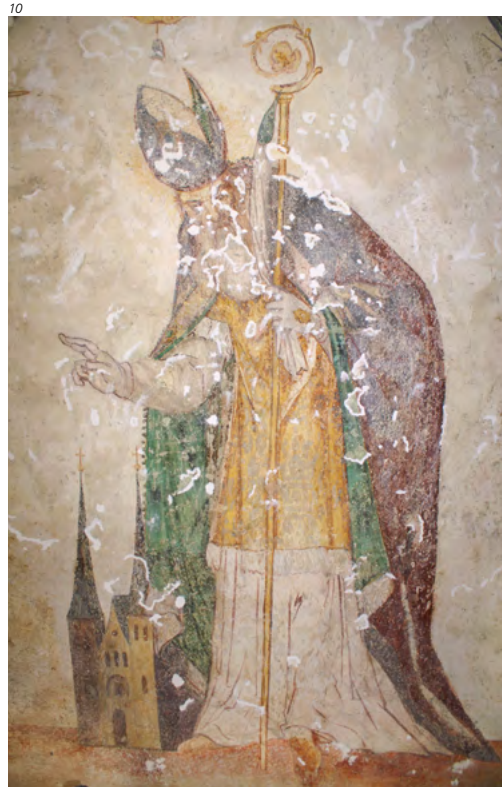
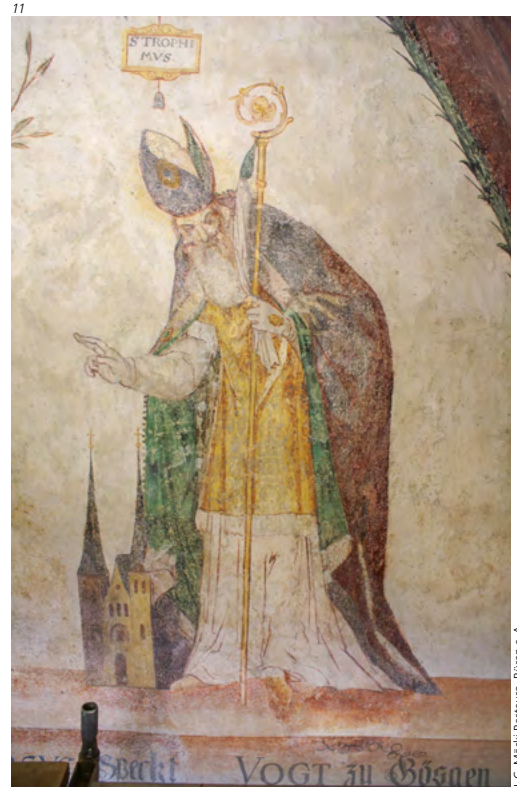
Abb. 11  
Die Figur des Trophimus im Zustand nach der Restaurierung. Die Retuschen wurden sehr zurückhaltend eingesetzt, sodass die Malerei nach wie vor eine authentische Alterswürde ausstrahlt.

Sofern sie doch notwendig waren – etwa bei störenden Fehlstellen –, wurden die Retuschen in sogenannter Trattegiotechnik und mit reversiblen Materialien ausgeführt. Dabei stand aber immer das Ziel im Vordergrund, die Malerei in ihrer authentischen Alterswürde zu bewahren, gleichzeitig aber auch die Lesbarkeit der Darstellungen zu gewährleisten (Abb. 11).

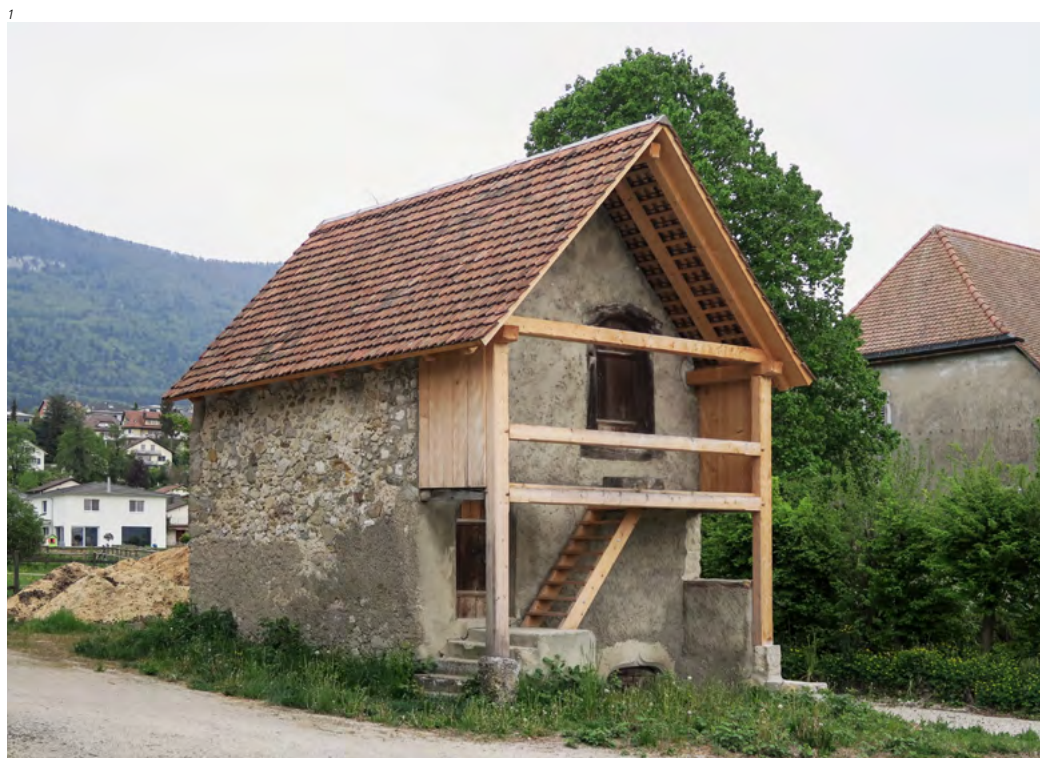
Abb. 1  
Selzach, Speicher Bellacherstrasse 1b, nach der Restaurierung 2019. Die Laube wurde rekonstruiert und das Dach wiederhergestellt. Das Fassadenmauerwerk mit seinen älteren Verputzflicken konnte grösstenteils belassen werden. Der eingestürzte ostseitige Anbau wurde ersatzlos abgerissen.

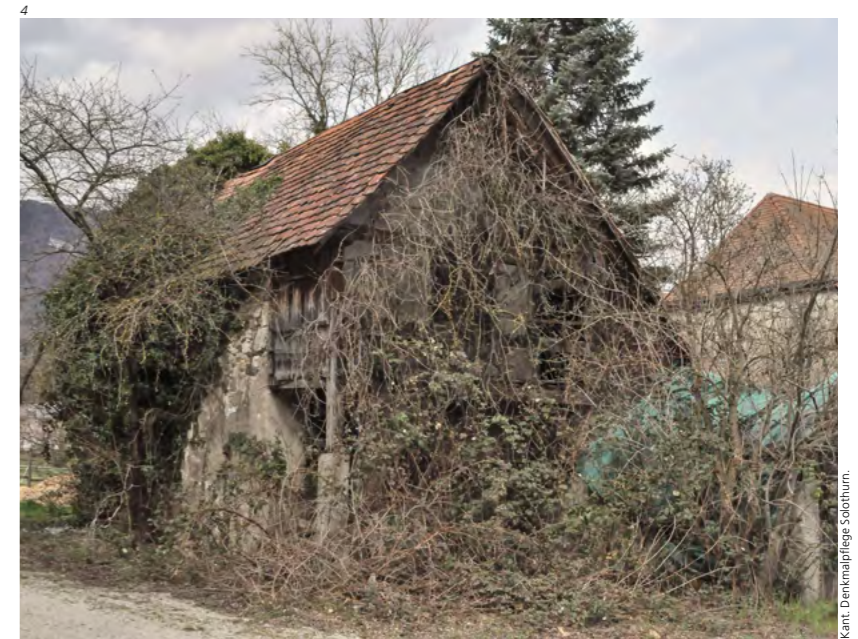
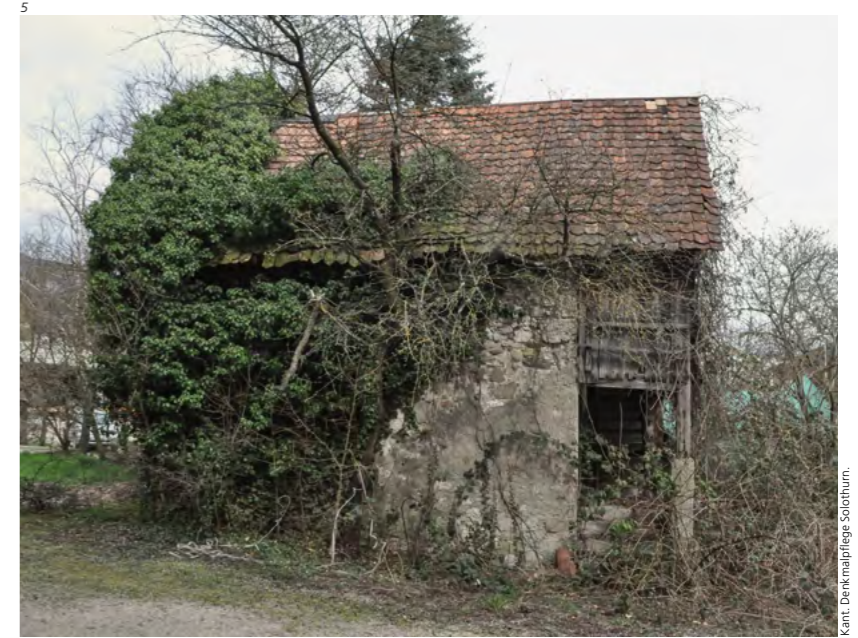
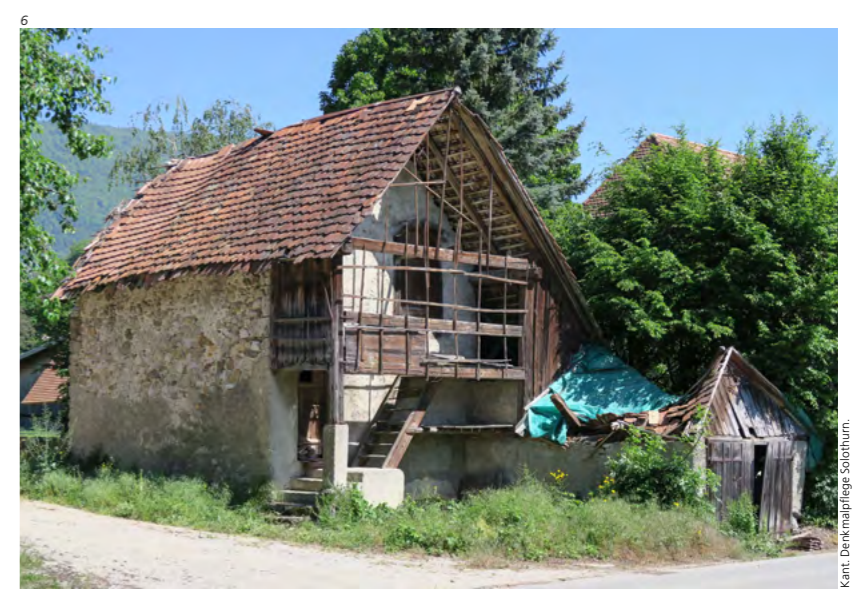
Abb. 3–5  
Zustand des Speichers vor der Restaurierung. Überwachsen von Efeu und Brombeeren, mit undichtem Dach, einsturzgefährdeter Laube und eingestürztem Anbau, präsentierte er sich in einem traurigen Zustand.

tenfaktor für eine Instandstellung des Anbaus war daher zu gross. Man entschied sich, den Anbau ersatzlos abzurechen. Dies auch mit dem Ziel, das ursprüngliche Volumen des imposanten Steinspeichers wieder allseitig sichtbar zu machen. Beim eigentlichen Speicher waren beim Mauerwerk, bei den Gewölben und Böden praktisch keine Interventionen nötig. Einzig die instabilen Mauerkronen im Dachgeschoss mussten teilweise neu aufgemauert und einige grössere Risse gefüllt werden (Abb. 12, 17). Entgegen der ursprünglichen Absicht, möglichst viel Konstruktionsholz zu erhalten, musste dieses aufgrund des zum Teil sehr schlechten Zustands fast vollumfänglich ersetzt werden (Abb. 13–15). Nur im Dachstuhl konnten einige Elemente beibehalten werden. Die südseitige Laubenkonstruktion mit der Treppe musste vollständig ersetzt und in der alten Art und Weise rekonstruiert werden.
