# Archäologie und Denkmalpflege im Kanton Solothurn

25 2020

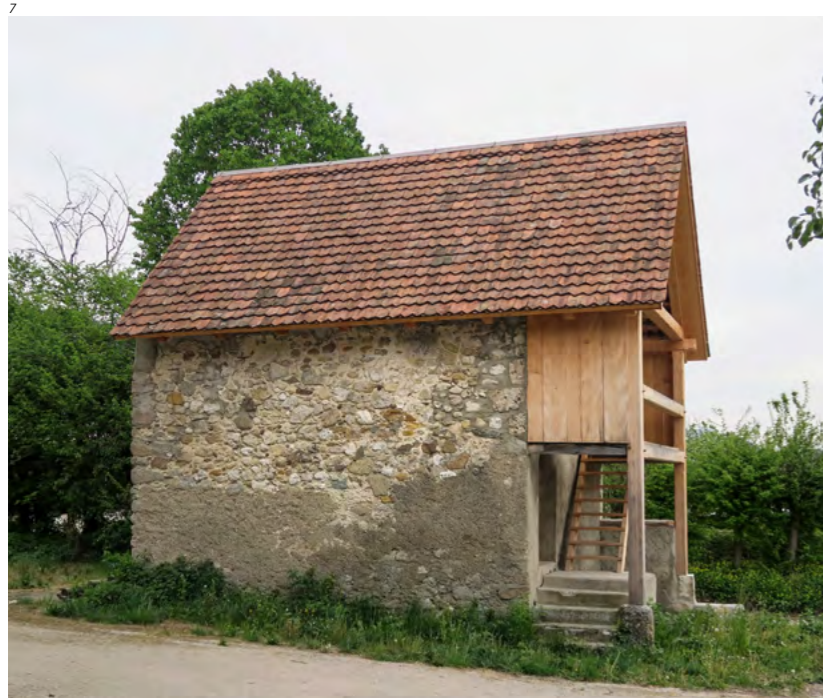
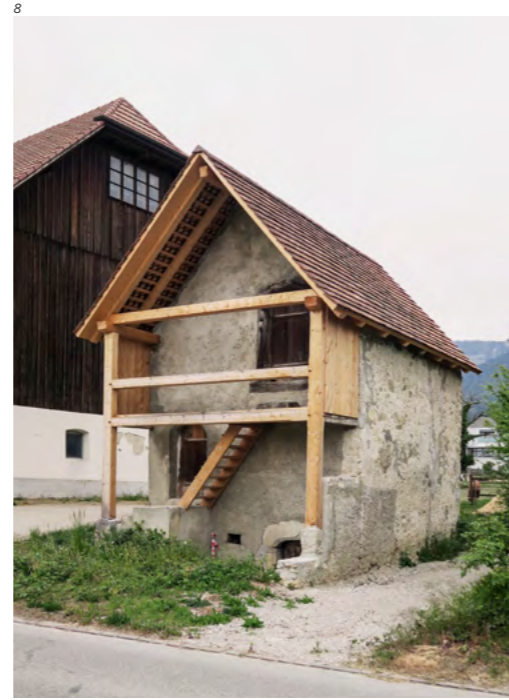
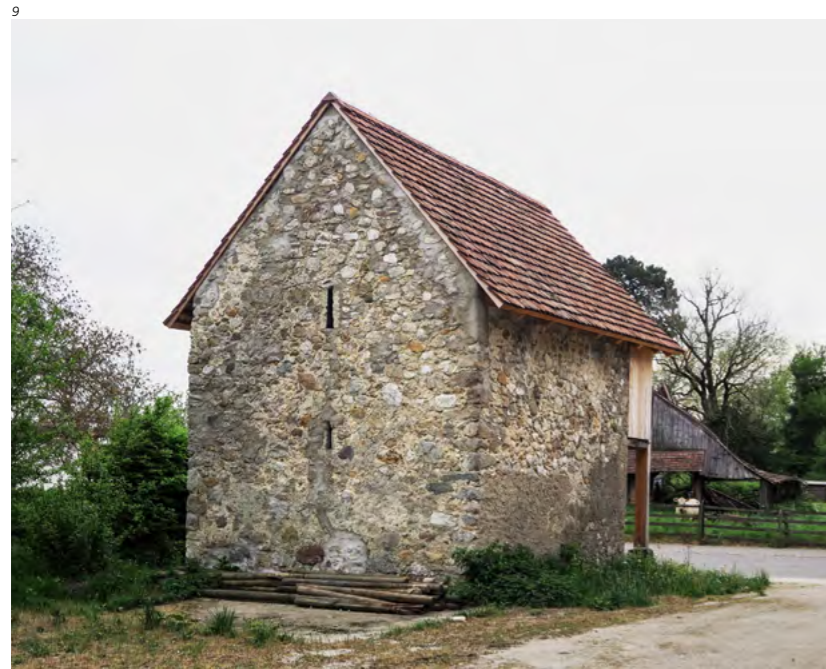
Abb. 7–9  
Der Steinspeicher im Zustand  
nach seiner Restaurierung  
2019.

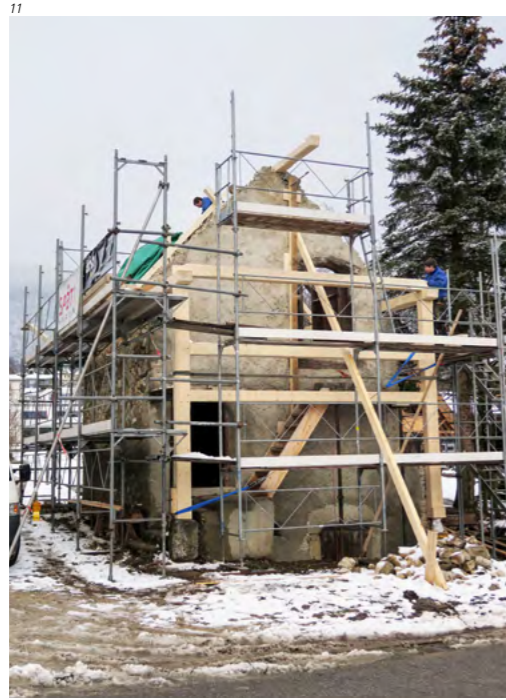
Abb. 15  
Die Dachkonstruktion musste  
grösstenteils ersetzt werden.  
Einzig die zwischen 1807 und  
1825 eingesetzte Verstärkung  
wurde belassen.

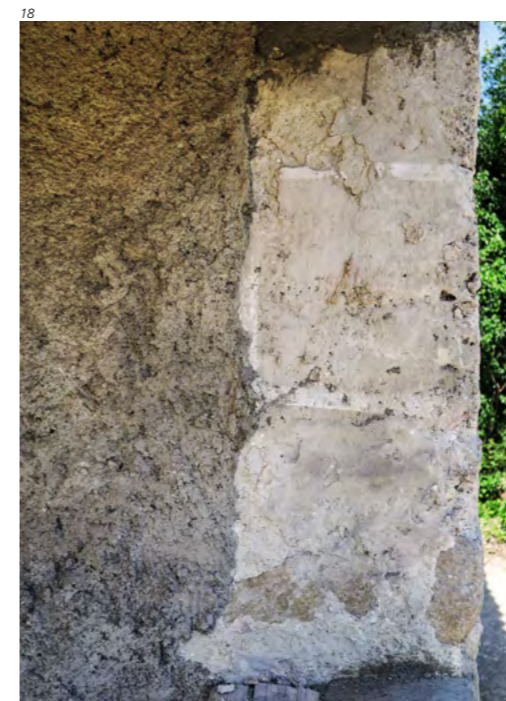
Abb. 18  
Verdeckt durch die nachträgliche Mauer des Ostanbaus, konnte sich ein kleiner Rest des alten Fassadenverputzes erhalten. Auf einem gräulichweissen Kalkanstrich ist eine einfache, mit weissen Linien aufgemalte Eckquadrierung zu sehen.

gebliebener Verputzrest halten können – ein wichtiger Befund, zeigt er doch Reste einer einfachen Dekoration. Auf einem einschichtigen, relativ dünn aufgetragenen sandigen Verputz mit glatt abgeriebener und gräulichweiss gekalkter Oberfläche wurde mit einem 1,5 Zentimeter dicken weissen Strich eine Eckquadratur aufgemalt. Ob der Verputz tatsächlich aus der Phase I oder doch eher aus einer Phase II stammt, ist jedoch nicht klar erwiesen. Die sauber auf Sicht behauenen Tuffsteineckquader auf der Schauseite sprechen doch eher für eine Phase II. Auch die Gewände der kleinen Schlitzfenster sind aus behauenen Tuffstein, jedoch ohne Betonung durch Abfasungen, Falze oder sonstige Profile. Eine aufwendigere Gestaltung hingegen erhielt der südseitige Kellereingang. Das breite Portal (Abb. 19) weist ein sauber behauenes Kalksteingewände auf, ausgestattet mit einer breiten umlaufenden Abfasung und einem flachen Korbbogensturz mit Blendkielbogen, welcher in ein kleines Kreuz überläuft. Es scheint, dass in einer späteren Phase der Türsturz um rund 10 Zentimeter erhöht wurde. Das Türgewände ins leicht erhöhte Erdgeschoss ist heute nicht mehr sichtbar. Es wurde Anfang des 20. Jahrhunderts mit einem zementhaltigen Verputz verdeckt, den die aktuelle Restaurierung jedoch belies. Der Gewölbekeller erhielt einen Boden aus Stampferde (Abb. 21). Das Segmentbogengewölbe wurde mit kleineren länglichen und unregelmässig behauenen Kalksteinen erstellt. Im Erdgeschoss zeigen Befunde, dass der Raum ursprünglich mit einer Holzbalkendecke gedeckt war. Zusätzlich zum nördlichen Fenster befand sich ostseitig ein durch das später eingezogene Gewölbe verdecktes weiteres Schlitzfenster. Es scheint, dass die Erschliessung des Dachgeschosses ursprünglich durch eine rauminterne Treppe geschah. Befunde dazu konnten aber keine gefunden werden.

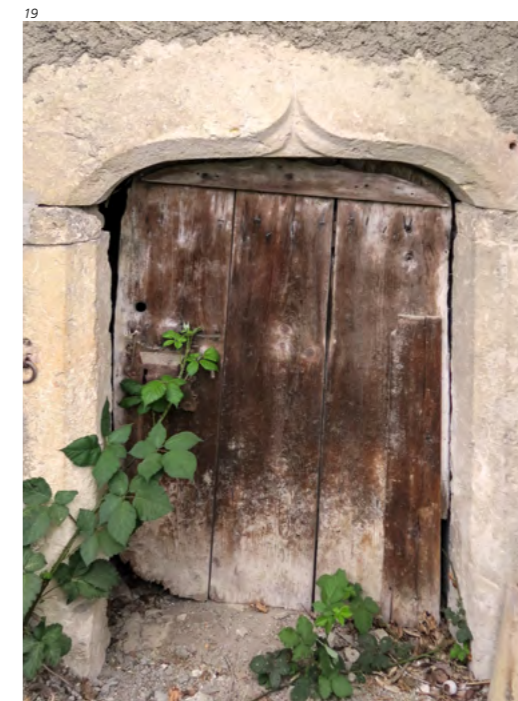
Abb. 19  
Das spätgotische Kellerportal mit dekorativem Kielbogensturz.

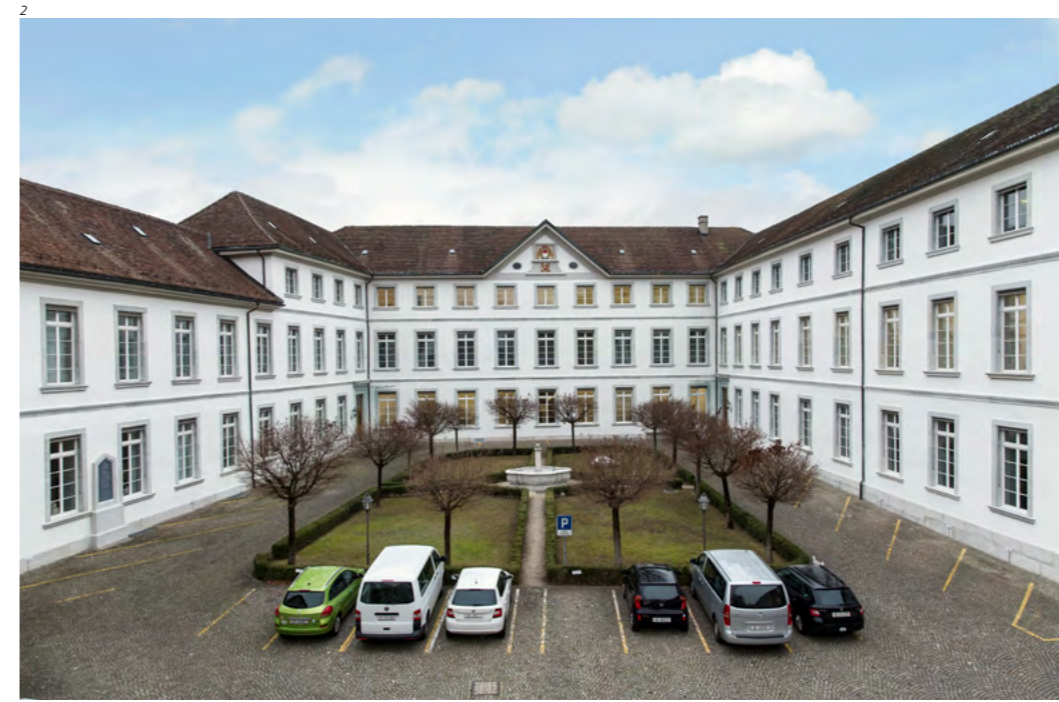
Abb. 2  
Blick von Süden auf die barocke Dreiflügelanlage von 1725, im Zustand nach der Fassadenrestaurierung von 2018. Durch die neue weisse Farbgebung erhielt die Fassadengliederung wieder ihre Kraft zurück.

Das Gebäude präsentiert sich von der Stadtseite her als imposante, in leicht erhöhter Lage liegende dreigeschossige Dreiflügelanlage mit Satteldächern und grossem südlichem Zufahrtshof (Abb. 2). Eingehrahmt von der Franziskanerkirche, dem mächtigen Bau des Zeughauses sowie dem unterhalb und leicht versetzt dazu stehenden Rathaus, steht der Ambassadorshof sinnbildlich für seine über eine lange Zeitepoche hinweg wichtige Funktion als politisches und kulturelles Zentrum im Leben der Stadt (Abb. 1). Die erstaunlich nüchterne, aber qualitätvolle dreigeschossige Fassadengestaltung aus der Bauzeit von 1725 beeindruckt durch ihre Grosszügigkeit und ihre symmetrische klare Architekturgliederung mit profilierten geschosstrennenden Gurtgesimsen und axial angeordneten Rechteckfenstern. Der zentrale Flügel wurde ohne Mittelrisalit erstellt, die mittleren drei Fensterachsen erhielten jedoch im Dachbereich einen Frontgiebel mit integriertem skulptiertem Me-

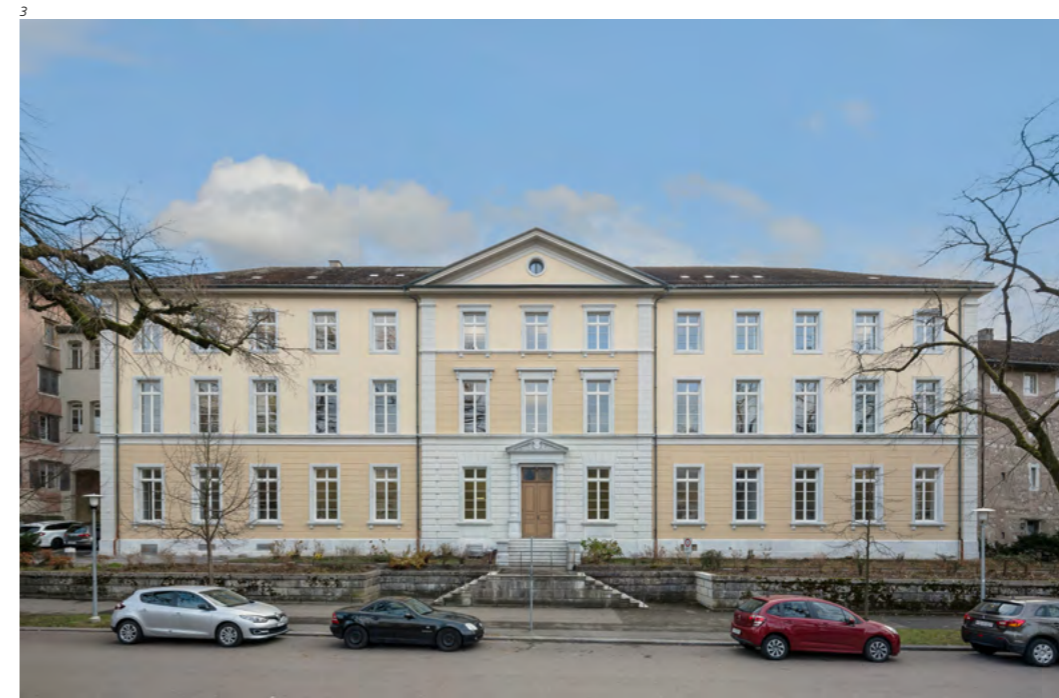
Abb. 3  
Blick von Norden auf die Rückfassade der ehemaligen Kantonsschule von 1882, im Zustand nach der Fassadenrestaurierung von 2017. Durch die wiederhergestellte bauzeitliche Farbgebung erhielt das Gebäude seine gegenüber Museumspark und Kunstmuseum wichtige Präsenz zurück.

Die 1882 beim Abbruch des Stadtmauerbereichs erstellte neue Nordfassade (Abb. 3) ist in der neoklassizistischen Formensprache des ausgehenden 19. Jahrhunderts mit symmetrischen Fensterachsen, giebelbekröntem Mittelrisalit, Eckkisenen und formal abgesetztem Sockelgeschoss ausgebildet. Mit der klaren Ausrichtung zum Stadtpark und mit dem 1902 fertiggestellten Neubau des genau in der Achse gegenüberliegenden Kunstmuseums wurde eine starke repräsentative räumliche und städtebauliche Wirkung erzeugt.

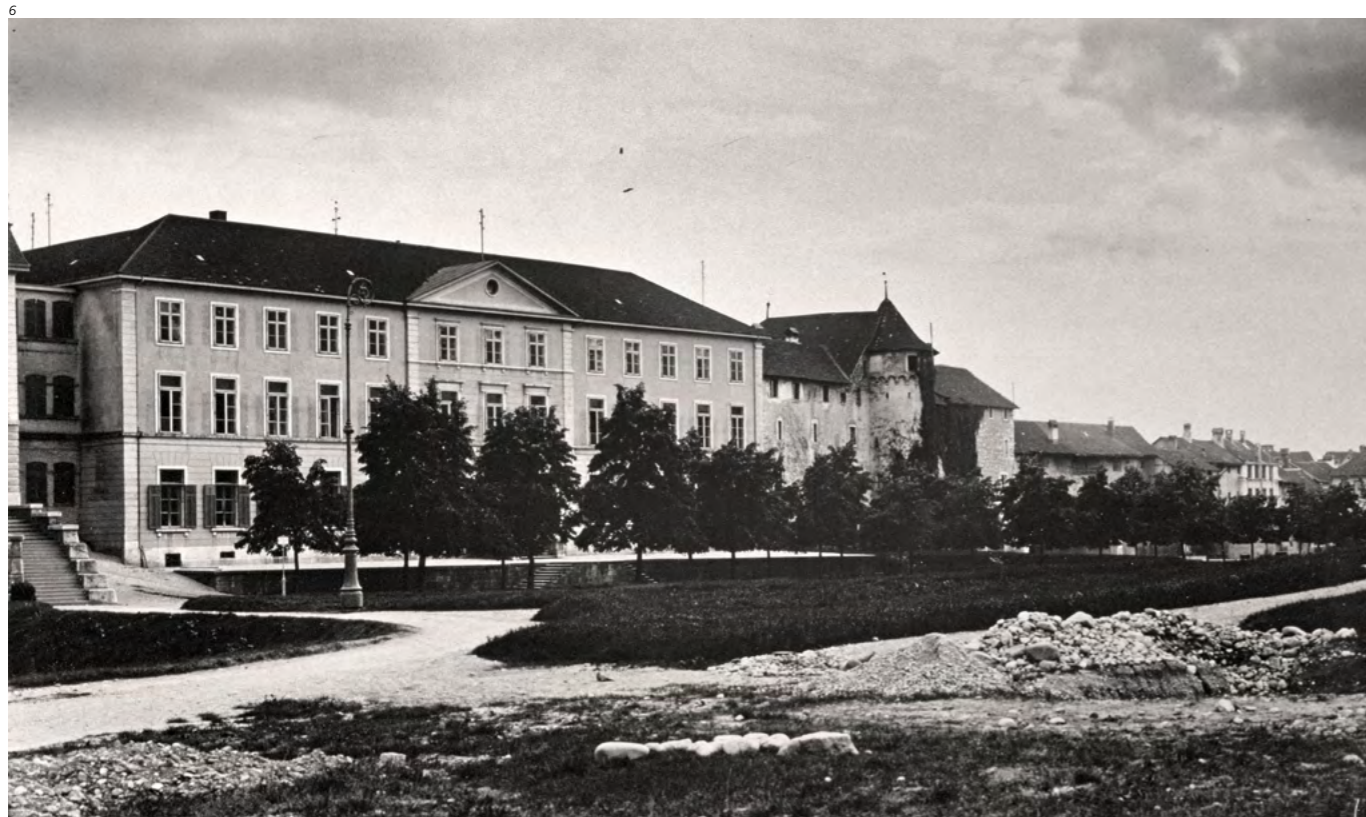
Abb. 9  
Zustand der Nordfassade vor  
der Restaurierung. In gewissen  
Bereichen löste sich der Dis-  
persionsanstrich. Darunter  
kommt ein nachträglicher  
Zementmörtelflick zum Vor-  
schein.

Die starke architektonische Gliederung mit Sockelgeschoss, Mittelrisalit, Bossenquader, Ecklisenen und Gurtgesimsen ging durch den bestehenden einheitlichen gelblich-beigen Fassadenanstrich verloren (Abb. 5). Auch verhinderte das Anstrichmaterial eine notwendige Diffusion der Mauerfeuchtigkeit. Risse und Abplatzungen waren die Folge. Vorgängige Sondierungen belegen, dass die Bossenquader und Lisenen allesamt in Mörtel erstellt wurden. Einzig die Fenster- und Türeinfassungen, der Gebäudesockel sowie die Gurtgesimse waren in Solothurner Kalkstein gefertigt. Dank der Sondierungen kennen wir auch die interessante ursprüngliche Farbigkeit: Die gesamten verputzten Fassadenflächen und Aufmodellierungen wiesen ursprünglich keinen deckenden Anstrich auf. Vielmehr waren die unterschiedlichen Fassadenelemente mit verschiedenfarbig eingefärbtem Mörtel erstellt worden. Gewisse Bereiche, wie die Bossenquaderung des Mittelrisalits und die Ecklisenen, erhielten nachträglich noch eine dünne pigmentierte Lasur. Die durch die eingefärbten Mörtel entstandene, fein differenzierte Mehrfarbigkeit verlieh den Oberflächen des Gebäudes eine Leichtigkeit und Transparenz, durch das farbliche Hervorheben einzelner Architekturelemente aber auch eine starke Prägnanz.

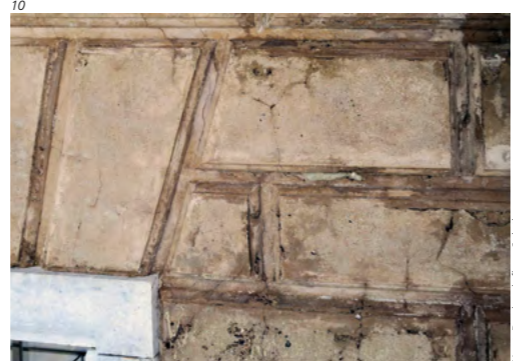
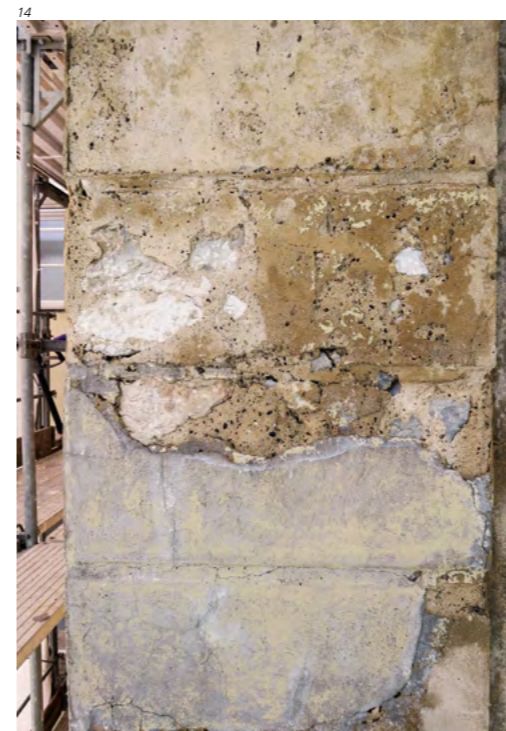
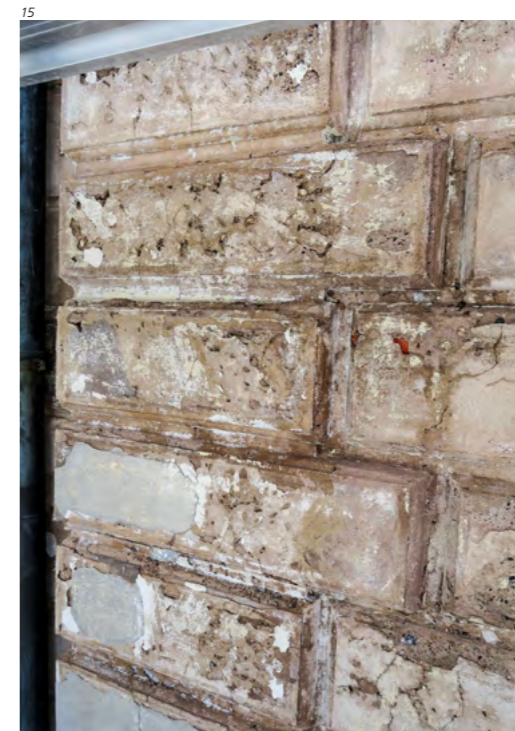
Abb. 12–15  
Nordfassade, Zustand des originalen Verputzmörtels nach der Entfernung des Dispersionsanstrichs. Die Oberflächen sind zum Teil stark beeinträchtigt, hervorgerufen unter anderem durch den zu dichten Fassadenanstrich. Zahlreiche ältere Zementflicke sind sichtbar.

Die Vorsondierungen ergaben interessante Resultate (Abb. 9–15). Es zeigte sich, dass die Fassade ursprünglich nicht gestrichen war. Eine Farbgebung war aber dennoch vorhanden. Erzeugt wurde sie durch unterschiedlich eingefärbte Verputzmörtel. Dank einem sehr feinkörnigen Deckputz konnten die Flächen glatt und dicht abgerieben werden, sodass die Fassaden der Witterung auch ohne schützenden Anstrich standhalten sollten. Die verputzten Flächen und aufmodellierten Architekturteile waren dabei mit einer je nach Wertigkeit des Gebäudeteils anders gestalteten Oberflächenstruktur versehen. Als wichtigstes Gliederungselement wurden dabei die Fenstergewände, das Gurtgesims, der umlaufende Sockel, die Ecklisenen im Erdgeschoss und das monumentale Portal mit seinen beidseitigen Rundpila-tern und dem mit dem Standeswappen skulptierten Verdachungsdreieck aus Solothurner Kalkstein gefertigt. Die Erdgeschosspartie des Mittelrisalits mit dem Portal zeigte eine mit Mörtel aufmodellierte

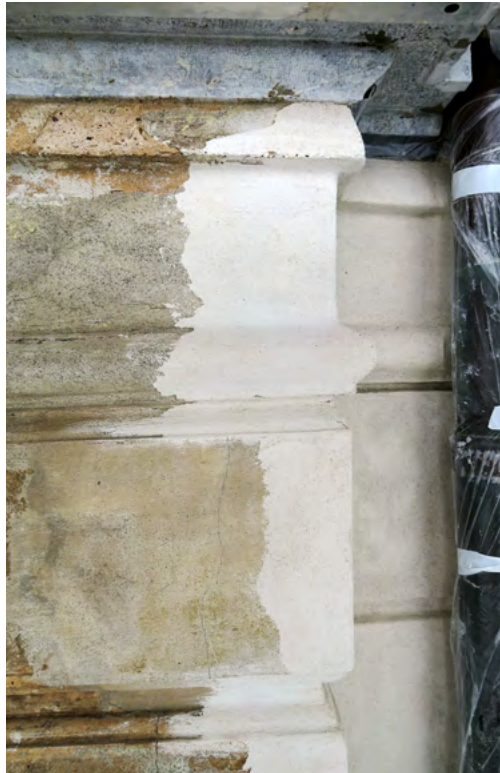
Abb. 16 und 17  
Nordfassade während der  
Restaurierung. Neue Auf-  
mörtelungen von Profilen,  
Eckkanten und Oberflächen  
mit einem weichen Kalk-  
mörtel.

te Fassade. Aus welcher Zeit diese Anstriche stammen, ist nicht bekannt. Bei der Instandstellung der Fassade wurde gleich wie an der Südfassade vorgegangen. Mit Glasperlen als Strahlgut entfernte man den schadhafte und Schaden verursachende Dispersionsanstrich bis auf die Oberfläche des originalen Verputzmörtels. Die Idee, die Fassade eventuell wieder in ihrer ursprünglichen Verputzsichtigkeit zu zeigen, konnte leider nicht weitergeführt werden.
