Restaurierungen und Bauuntersuchungen

Büsserach, Burgruine Neu-Thierstein, Wiederaufbau

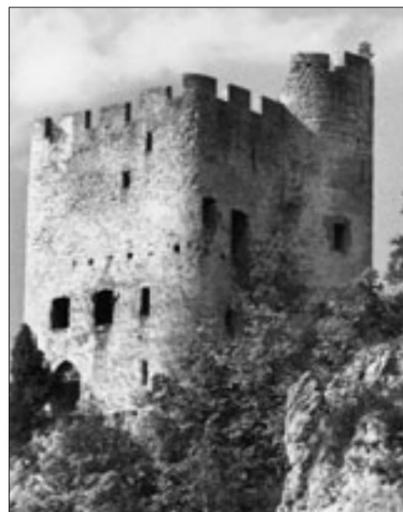
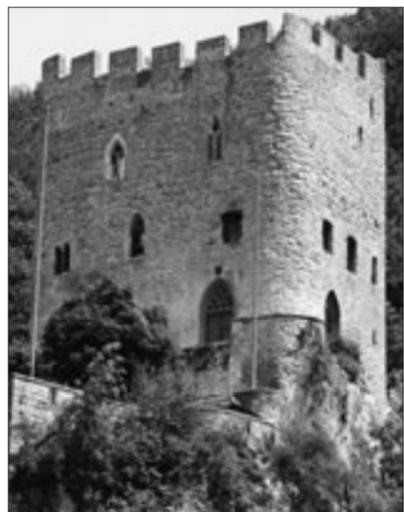
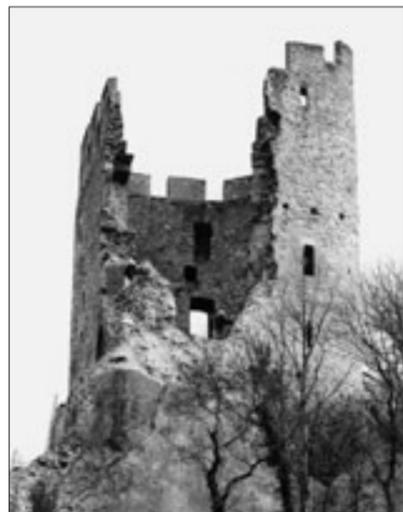
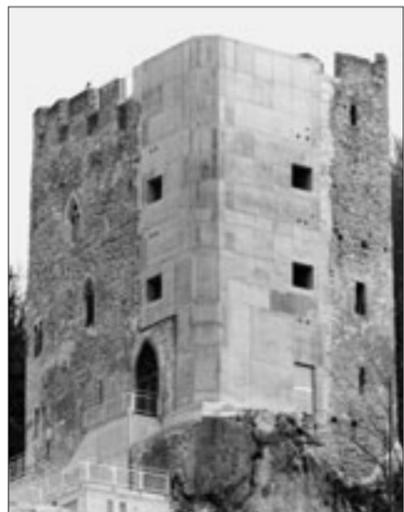
Abb. 2 Neu-Thierstein, ehemaliger Wohnturm
a) Zustand um 1955, b) Zustand nach der Restaurierung von 1984,
c) Zustand nach dem Teileinsturz vom 2. März 1997, d) Zustand nach der Wiederherstellung 2001.

Mit dem Wiederaufbau der Südwestecke wurde die Gesamterscheinung des Turms wiederhergestellt, ohne jedoch zu verleugnen, dass ein Teil des Bauwerks 1997 eingestürzt war. Damit sollte bewusst ein Abschnitt im «Leben» der Burg dokumentiert werden. Der ehemalige Wohnturm besteht als zeichnerhafter Teil der Kulturlandschaft Thierstein weiter und ist in seinem geschichtlichen Zusammenhang und den Veränderungen der Zeit begreifbar. Dank dem vorbildhaften Einsatz der Gemeinde Büsserach bleibt es nicht nur als historisches Wahrzeichen der Region bestehen, es ist auch zu einem sinnfälligen und eindrücklichen Begegnungsort geworden.

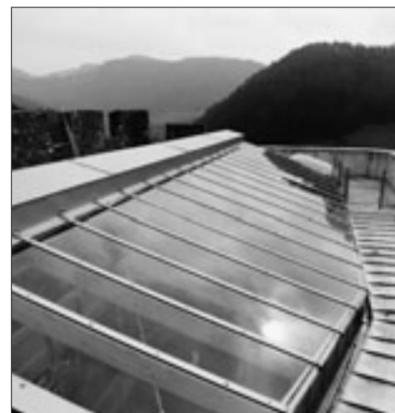
Abb. 4 Glasdach zum Schutz des Innenraums.

te Massnahmen, die das Mauerwerk vor weiteren, grossen Wasseraufnahmen schützten. Ein sichtbares Dach über dem ruinösen Wohnturm wurde aus denkmalpflegerischen Gründen verworfen. Ein mit dem statischen Innengerüst verbundener Wetterschutz in Form eines Glasdachs wurde auf der Innenseite der Zinnen angebracht und verhindert, dass in Zukunft das Innere des Wohnturms der Nässe ausgesetzt bleibt. Dies bedingte jedoch, dass die Mauerkronen sorgfältig abgedichtet wurden.

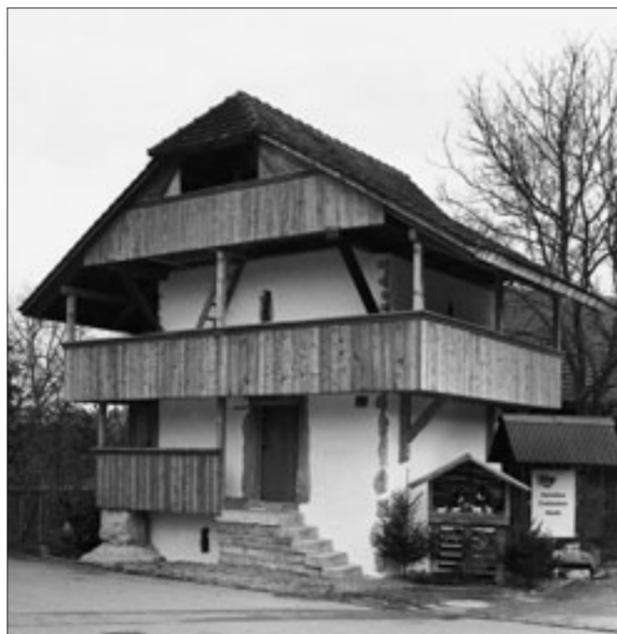
Abb. 3 ... und nach der Restaurierung mit rekonstruierter Laube, im Dezember 2000.

Mit der Rekonstruktion der ursprünglich vorhandenen Lauben, wie sie sich heute am Bau präsentieren, gelang eine eigentliche Synthese der zwei sich folgenden Bauphasen des 17. und des 18. Jahrhunderts. Der Speicher gewann dadurch sein charakteristisches Erscheinungsbild zurück und ergibt mit dem seitlich weit ausladenden Krüppelwalmdach baulich und ästhetisch wieder ein sinnvolles Ganzes.

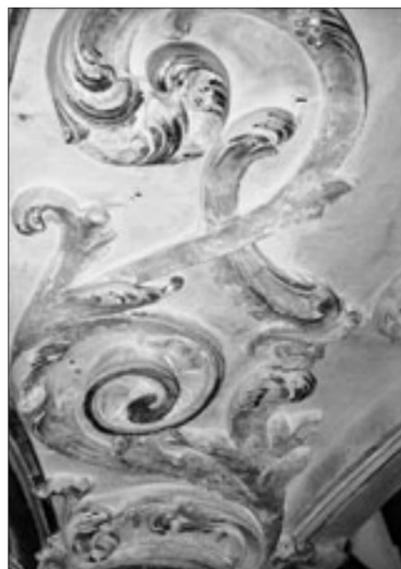
Abb. 2 Neubarocke Stuckaturen: freigelegte Farbfassung während der Restaurierung.

Bauherrschaft, Architekt und Denkmalpflege entschlossen sich demzufolge, sich bei der Restaurierung des Innenraums der Klosterkirche Mariastein von der ursprünglich farbig gefassten, neubarocken Ausstattung leiten zu lassen und diesen Zustand wiederherzustellen. Wo Unsicherheiten bestanden, konnten aufgrund sorgfältiger Untersuchungen die neubarocken farbigen und goldenen Fassungen eindeutig festgestellt werden. Im Zuge der älteren Betrachtungsweise wurden in den vergangenen Jahrzehnten jedoch bereits einige präjudizierende Massnahmen vor allem im Chor vorgenommen, die sich nun auf Entscheide für die Restaurierung auswirkten. So erhielten die zwei Chorfenster bereits früher ihre gotische Form zurück, und die Zwischenböden in den Seitenkapellen verschwanden zum grossen Teil. Letzteres hatte zur Folge, dass die seitlichen Choremporen funktionslos wurden und als eigenartige Gebilde nur noch auf den Mauern zwischen Chor und Seitenkapellen auflagen. Deshalb entschieden die Verantwortlichen, diese beiden Emporen zu entfernen, den Chor also in seine architektonische Grundstruktur aus der Erbauungszeit zurückzuführen (Abb. 7). Die neubarocken Stuckdekorationen, die im Chor im Gegensatz zum Schiff golden gefasst sind, wurden hingegen nicht entfernt. Im mittleren Schlussstein wurde das «Lamm Gottes» entfernt und wiederum eine Uhr angebracht, wie dies Abt Esso Glutz in der Zeit um 1700 bereits einmal tat. Abdrücke von dieser Uhr waren noch vorhanden (Abb. 3). Im Mittelschiff und den beiden Seitenschiffen blieb die Restaurierung durchwegs dem neubarocken Zustand aus der Zeit um 1900 als Leitidee verpflichtet (Abb. 6). Jüngere, nicht qualitätsvolle Übermalungen der Stuckdekorationen aus den 1930er Jahren wurden

entfernt und die neubarocke farbige Fassung wiederhergestellt. Auch die Beichtstühle erhielten eine der einstigen Grundhaltung entsprechende Farblichkeit zurück. In technischer Hinsicht galt es in erster Linie, die vielen Stuckteile, die sich infolge der verrosteten Nägel abzulösen drohten, wieder zu befestigen. Zudem waren die in neubarocker Zeit eingezogenen Gewölbe in den Seitenschiffen gerissen. Mit aufwändigen Mitteln gelang es, diese zu konsolidieren. Unter Beibehaltung der seitlichen, geschnitzten Doggen wurden zudem die Kirchenbänke erneuert und nicht mehr unmittelbar auf dem Steinboden, sondern auf einem Holzpodest montiert.

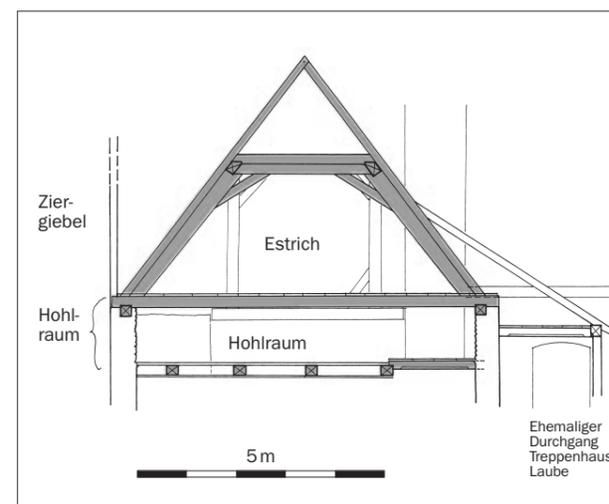
Abb. 9 Querschnitt durch die Dachkonstruktion von 1617, vor dem Einbau der Estrichwohnung...

Der bisher nur teilweise genutzte Estrich über dem Südosttrakt wurde zu einer Wohnung ausgebaut. Die niedrigen Raumverhältnisse und ein ungenutzter Hohlraum über den Zimmern des 2. Obergeschosses machten für die neue Nutzung einen massiven Eingriff in die Dachkonstruktion nötig (Abb. 9, 10). Die

Bundbalken wurden herausgesägt und die Zugkräfte des liegenden Dachstuhls mit neuen Zangen aufgenommen. Bei den Umbauarbeiten konnte beobachtet werden, dass das östlichste Zimmer im 2. Obergeschoss einstmals als hoher Saal mit dekorativ bemalten Wänden und einer Täferdecke ausgebildet war. Nachträglich wurde hier, vielleicht zur besseren Beheizbarkeit, die Decke tiefer gelegt, so dass sie schliesslich heute sogar in die Fensterlichter hineinreicht. Bei diesen Tieferlegungen entstand über dem ehemaligen

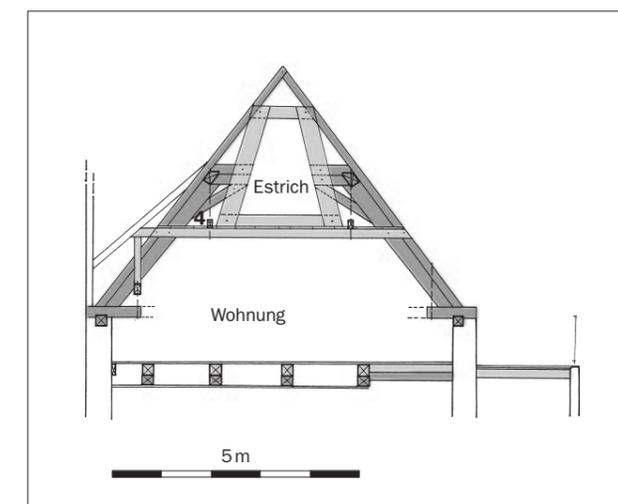
Abb. 10 ...und nach den Eingriffen, die zur Raumgewinnung nötig wurden.

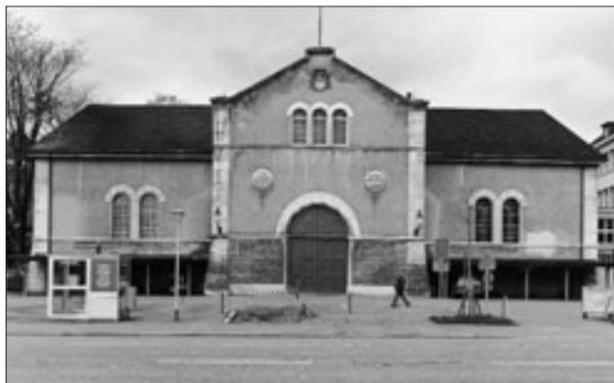
Abb. 1 Solothurn, Reithalle von 1863, vor der Renovation, im März 2001...

Die 2001 durchgeführte Renovation umfasste eine Erneuerung des Fassadenverputzes und der Dachhaut. Dabei konnte die Farbgebung der Fassaden, der Dachuntersichten, des

Wappens im Giebel des Risalits und der Fensterrahmen untersucht und dokumentiert werden. Die älteste Farbfassung des Baus liess sich ermitteln und wurde mit Ausnahme derjenigen an den Fenstern (die Fensterrahmen waren ursprünglich braunrot gestrichen) wieder hergestellt. Für die Eindeckung des Dachs verwendete man neue, maschinell gefertigte naturrote Biberschwanzziegel in Doppeldeckung. Im Innern wurde eine neue Bodenheizung installiert und hinter den alten entstanden neue innere Fenster zur Verbesse-

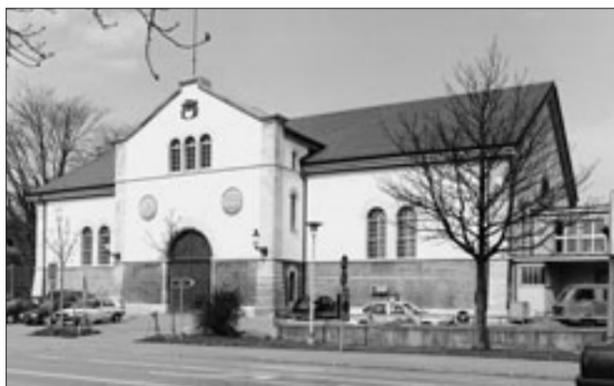
Abb. 2 ...und ein Jahr später, nach der Renovation, im März 2002.

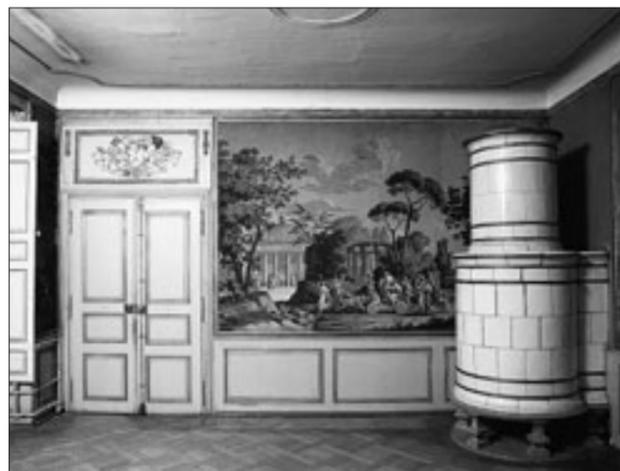
Abb. 3 Salon in der Beletage, mit Bildtapete aus dem frühen 19. Jahrhundert, vor der Restaurierung, 2001...

Die Bildtapete ist im Lauf der Zeit mehrmals geflickt worden, da sie Schäden von Befestigungsvorrichtungen für Bilder, Spiegel, Uhren und Vorhänge aufwies, oder weil sie durch vor die Wand gestellte Möbel in Mitleidenschaft gezogen worden war. Im 2001 angetroffenen Zustand war sie zudem stark durch Schmutzablagerungen verdunkelt, und das Papier war teilweise durch Lichteinwirkung (UV-Strahlen) brüchig geworden. Die Restaurierung von 2001 erfolgte nach einem sorgfältig erarbeiteten Konzept und umfasste eine Reinigung der gesamten Tapetenfläche mit Radierschwämmen und Radiergummis verschiedener Härte. Die älteren Flicke wurden weitgehend belassen und wo nötig farblich einretuschiert oder vereinzelt trocken abgetragen und ersetzt. Wasserflecken wurden, soweit möglich, mit Wasserdampf vertrieben, brüchige Farben (an der Südwand im unteren Bereich) mit einer Kunstharzlösung gefestigt, Risse mit langfasrigem, neutral gelemitem Papier hinterlegt und mit einem speziellen Stärkekleister zurückgeklebt. Zum besseren Schutz vor weiteren Zerfallsprozessen sind an den Fenstern UV-Schutzfolien angebracht worden.

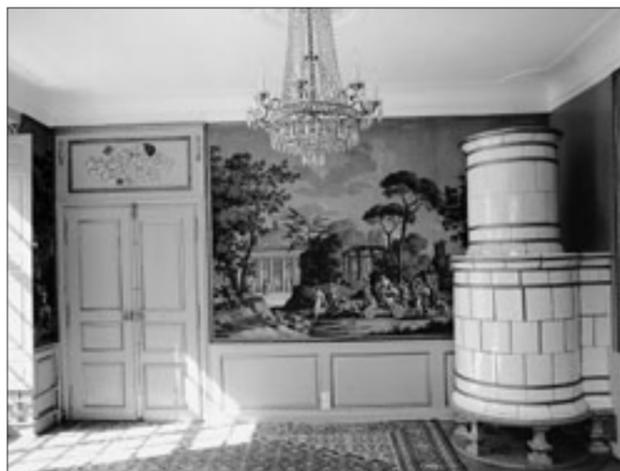
Abb. 4 ...und nach der Restaurierung, 2002.

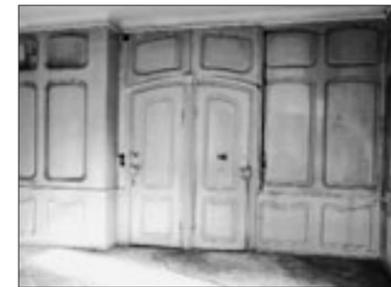
Der Raum diente seit längerer Zeit als Büro. Die oberen Wandpartien waren mit Pavatexplatten verkleidet und der Boden mit Plastikplatten belegt. Nach ersten Sondierungen stellte sich heraus, dass die Wände vollständig vertäfert sind, und dass unter dem Plastikboden ein alter diagonal verlegter Eichtentafelparkett vorhanden ist. Die Bauherrschaft scheute keine Kosten und liess das Täferzimmer wieder herstellen. Das Tannenholztäfer mit den abgeblättern und geschweiften Füllungen wurde geflickt, teil-

Abb. 5 Täferzimmer im Erdgeschoss, Zustand 2001...

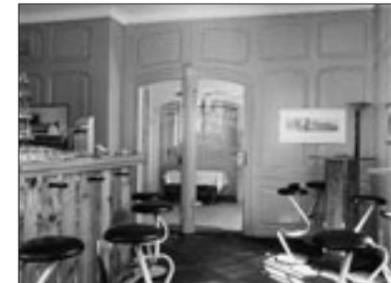
Abb. 6 ...und nach der Restaurierung, 2002, gegenwärtig genutzt als Café- und Bierbar.

weise ergänzt und im alten grauen Farbton frisch gestrichen. Aufwändiger gestaltete sich die Sanierung des Eichenparketts. Die Plastikplatten waren vollflächig auf eine Pavatexunterlage verklebt, die ihrerseits mit zahlreichen kleinen Nägeln am Parkett befestigt war. Zwischen Parkett und Pavatexplatten befand sich eine Ausgleichsschicht aus Zement, die in einem aufwändigen Prozess, zum Teil manuell, zum Teil maschinell, entfernt werden musste. Nach einem Grobschliff wurde der Boden geflickt, wo nötig ergänzt und teilweise neu befestigt und anschliessend fein geschliffen, geölt und gewachst. Im Nebenzimmer ist unter ähnlichen Bedingungen ein Tafelparkett aus Eichen- und Nussbaumholz freigelegt und restauriert worden.

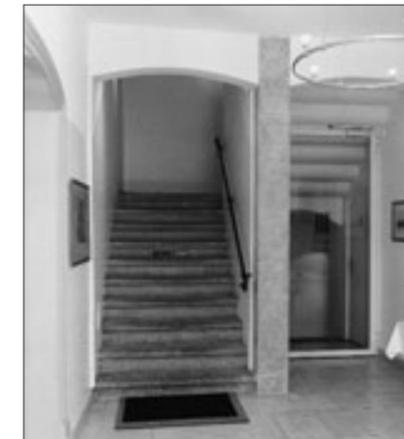
Abb. 7 Blick ins restaurierte Entrée mit Treppenanlage aus dem 17. Jahrhundert und moderner Beleuchtung.

Das letztmals in den 1970er Jahren überholte Treppenhaus besass einen groben Wandabrieb und moderne Handläufe. Die Beleuchtung war mangelhaft und die Natursteinstufen stark verschmutzt. Die Restaurierung bestand hier im Ersatz des Wandverputzes, der nach Befund als glatter Abrieb erstellt und weiss gestrichen wurde, der Montage eines neuen geschmiedeten Handlaufs und der Reinigung der Naturstiegtreppe. Zur Beleuchtung wurde eine moderne Lampenanlage montiert, die nun den ganzen Treppenhausbereich neu zur Geltung bringt. Im Entrée entstand unter der Treppe eine Windfangtür in Form einer Ganzglaskonstruktion

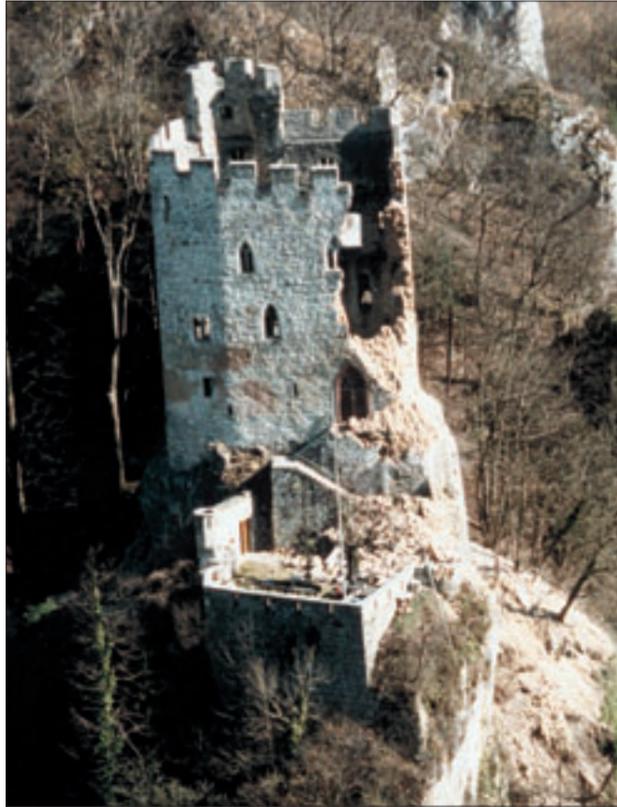
Abb. 8 Büsserach: Burgruine Neu-Thierstein nach dem Teileinsturz vom 2. März 1997.

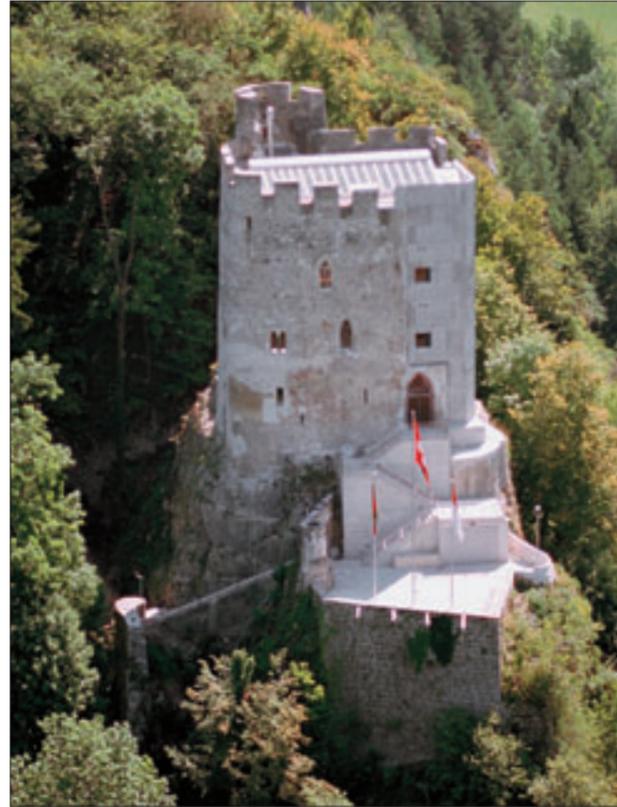
Abb. 9 Büsserach: Burgruine Neu-Thierstein nach dem Wiederaufbau.

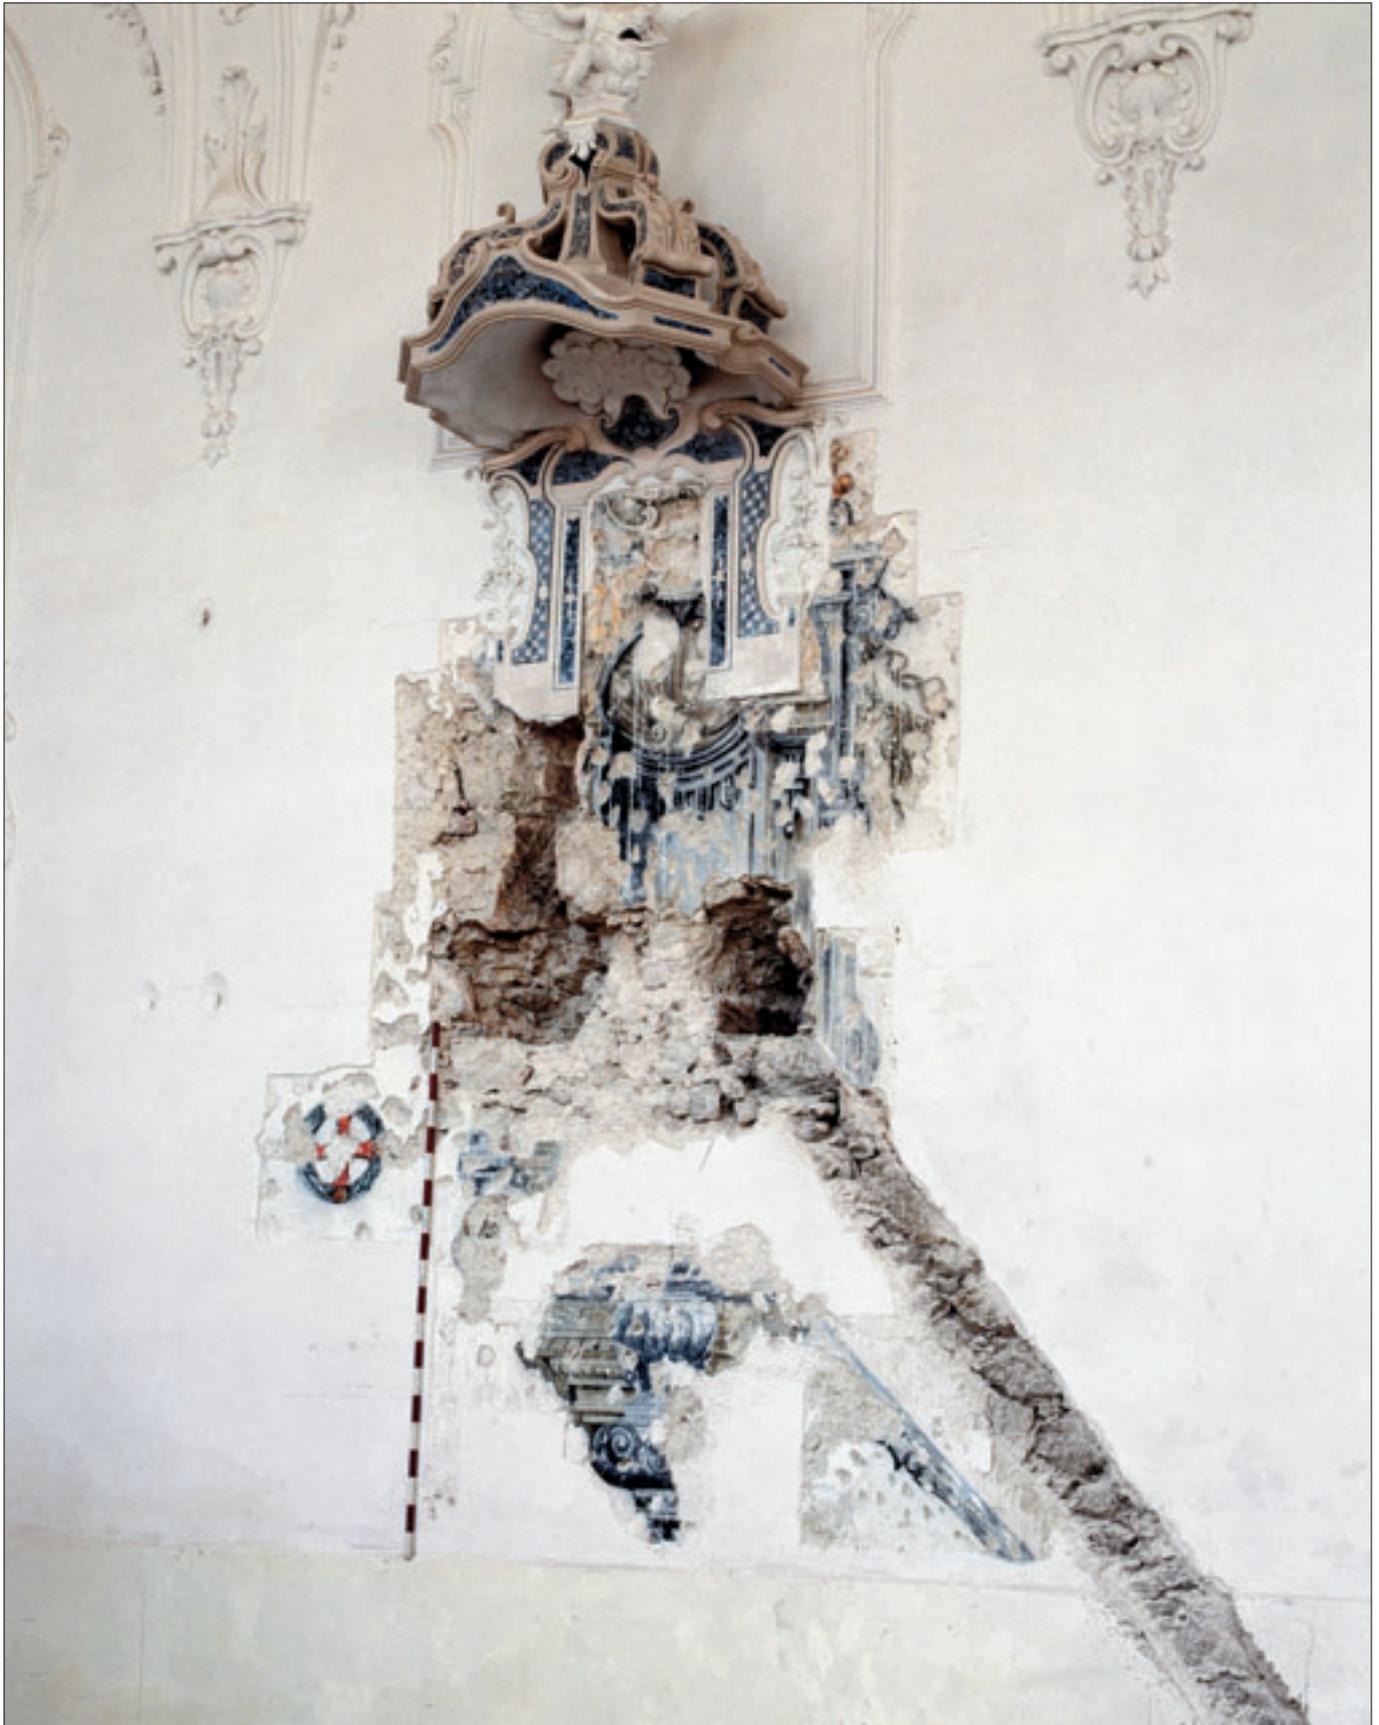
Abb. 8 Bei der Demontage von Kanzelkorb und Treppenaufgang kamen al fresco gemalte Dekorationen zum Vorschein. Es handelt sich um einen illusionistisch gemalten, architektonisch gestalteten Kanzelhintergrund aus der Bauzeit der Kirche von 1646–49.
