Boningen, Kapelle Maria Hilf, Gesamtrestaurierung

STEFAN BLANK

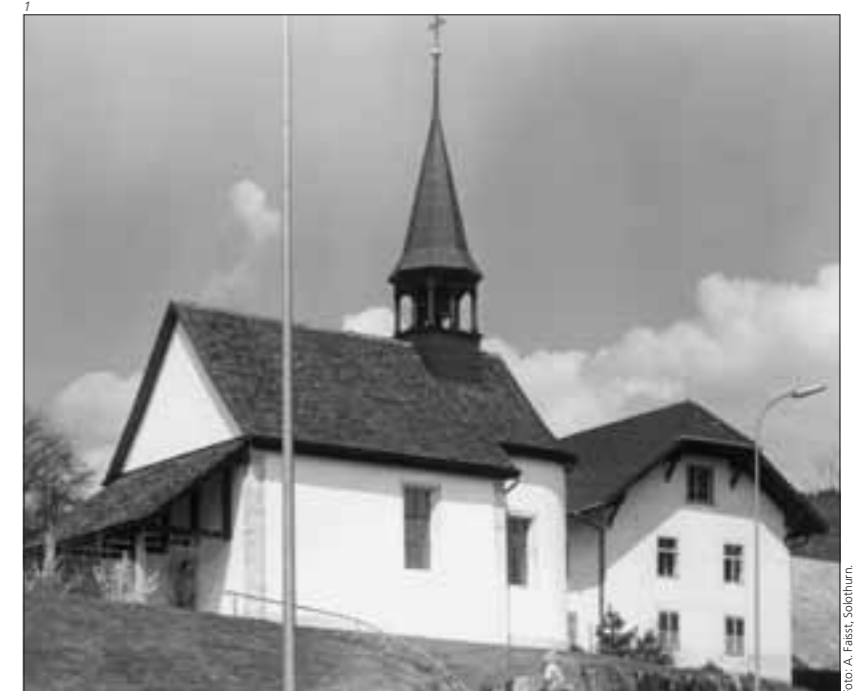
Abb. 1
Boningen, Kapelle Maria Hilf.
Aussenansicht kurz nach der
Restaurierung von 1974/75.

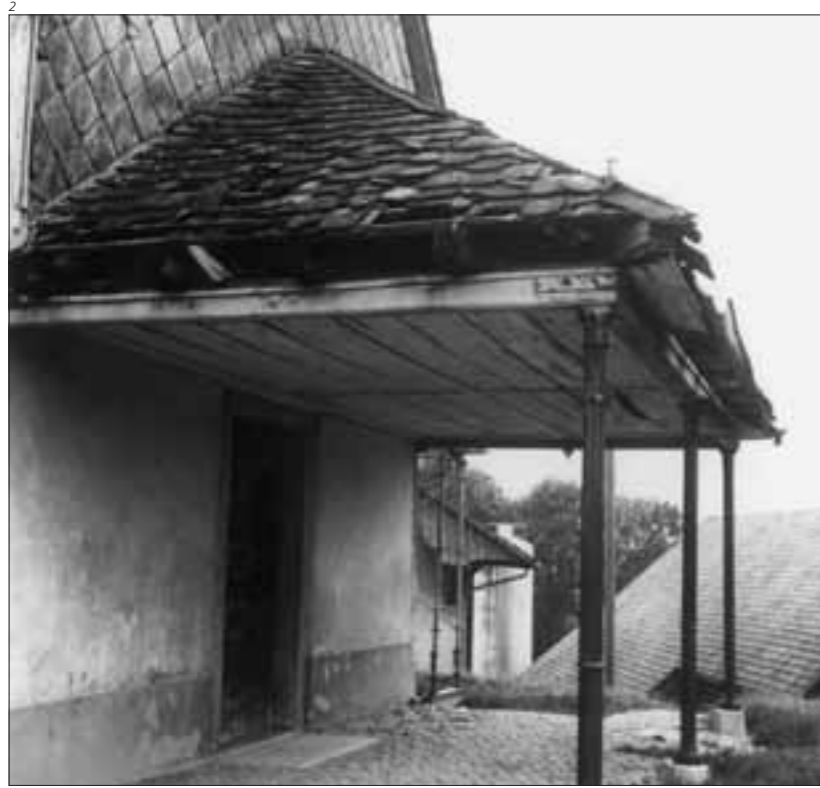
Abb. 2
Das Vorzeichen mit den gusseisernen Säulen von 1877 wurde bei der Renovation von 1974/75 durch das heute noch bestehende Pultdach mit Steinsäulen ersetzt.

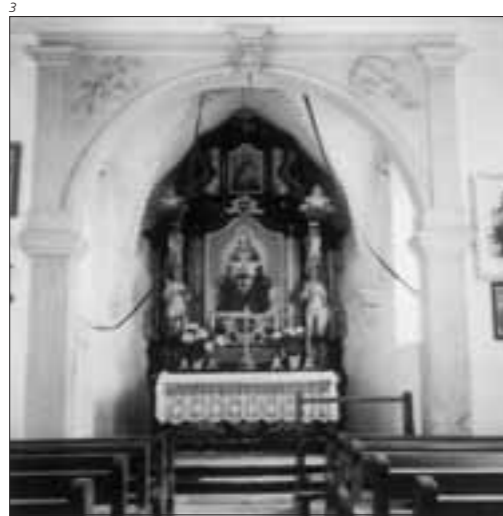
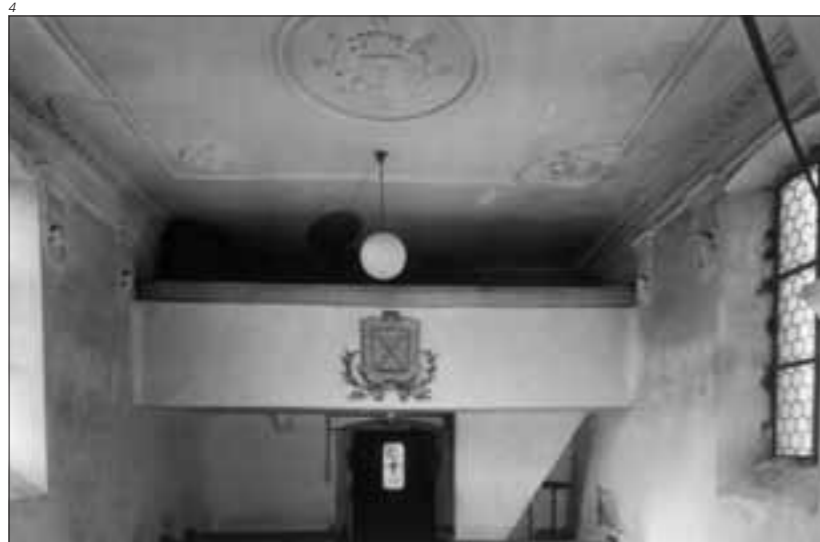
Abb. 3 u. 4
Das Kapelleninnere vor der Renovation von 1974/75. Die Stuckaturen an Wänden, Decken, Chorbogen und Chorgewölbe sowie die Empore über dem Eingang wurden damals entfernt.
