Solothurn, Riedholzturm, Untersuchung und Teilsanierung des Fassadenmauerwerks

URS BERTSCHINGER

Der in der nordöstlichen Stadtmauerecke liegende Riedholzturm wurde 2008 im Dach- und Turmkranzbereich saniert. Durch die komplette Eingerüstung des Turmes bestand die Möglichkeit, das Fassadenmauerwerk in seiner Gesamtheit auf Schadensbilder, konstruktive Details sowie gestalterische Elemente hin zu untersuchen.

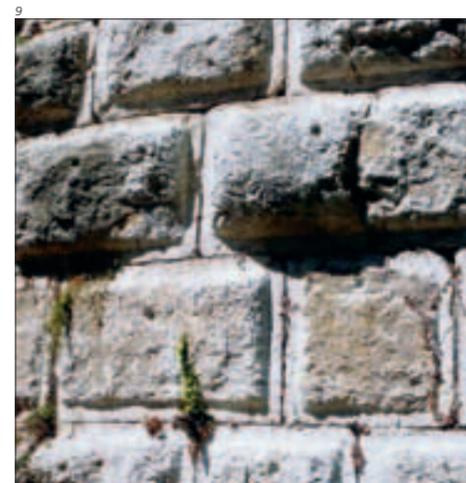
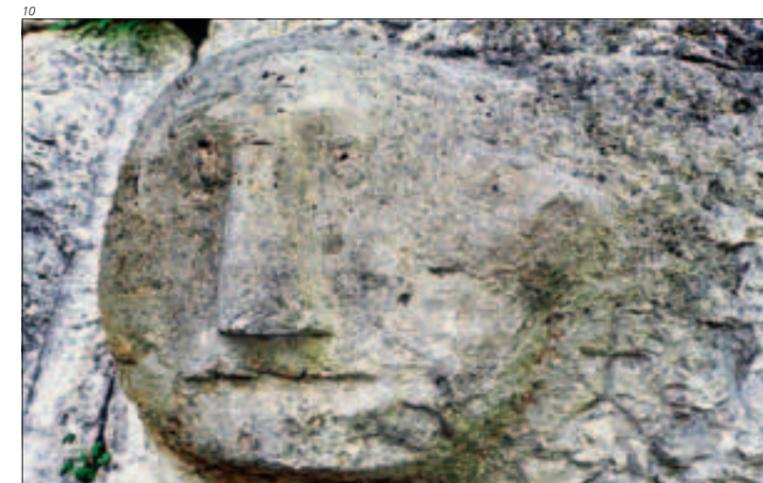
sichter zu verstehen, welche im unteren Drittel des
Turmes verstreut angebracht wurden (Abb. 10/11).
Sie schützen zusätzlich gegen das Böse und bewa-
chen die Stadt. Auch einige beteiligte Steinhauer
haben ihre Spuren hinterlassen. Man findet ver-
streut auf dem gesamten Mauerwerk mehrere meis-
tens relativ grob gehauene oder auch nur geritzte
Steinmetzzeichen und Markierungen (Abb. 12–19).
Das bereits oben erwähnte Zeichen vom Baumeister
Uli Schmid ist bekannt, die anderen können im
Moment jedoch noch keinen bestimmten Personen
zugeordnet werden.

Abb. 10 u. 11
Skulptierte Fratzengesichter.

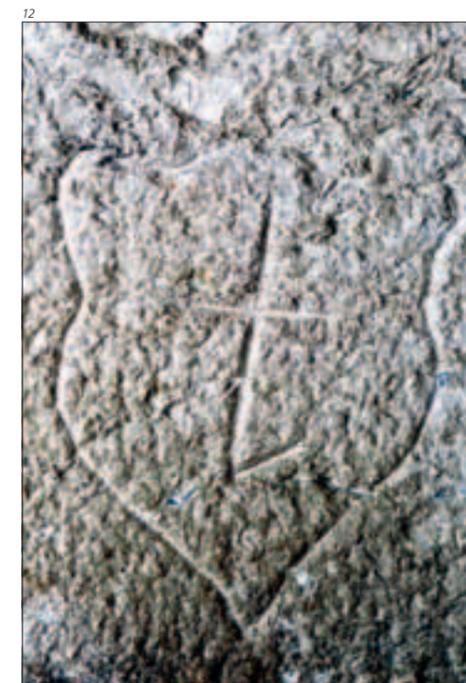
Abb. 12
Das Werkmeisterwappen
von Uli Schmid.
Es befindet sich auf einem
Gewölbeschlussstein des
Haupteinganges zum Turm.
