Bettlach, Kirche St. Klemenz, Restaurierung 2010–2013

BENNO MUTTER UND STEFAN RUDOLF

Die Klemenzkirche, eines der wichtigsten Werke des Bildhauers und Architekten Walter Maria Förderer, wurde 2011 unter kantonalen Schutz gestellt. Der Schwerpunkt der anschliessenden Restaurierung lag auf der Instandstellung des Sichtbetons. Durch weitere zurückhaltende Restaurierungsmassnahmen, aber auch durch die gezielte Modernisierung der Haustechnik gelang es, die charakteristischen Qualitäten des Baudenkmals wieder zur Geltung zu bringen.

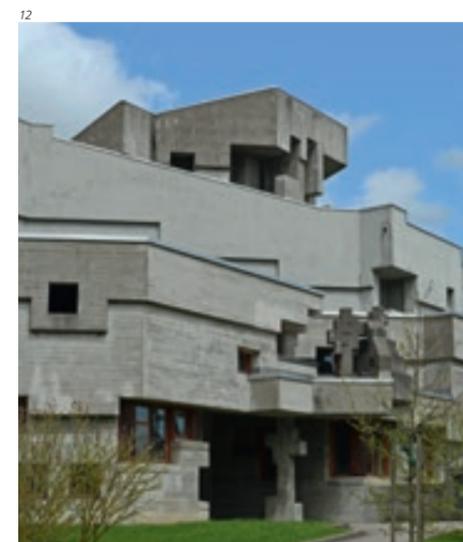
Im Zuge der 1983 durchgeführten Flachdachsanie rung bei Pfarreizentrum und Pfarrhaus zeigte sich, dass «die Leca-Betonwände des Kirchenschiffes einer Sanierung bedürfen: Im Bereiche der zu weit an der Betonoberfläche liegenden Armierungseisen wurden Risse und abgebröckelte Betonteile festgestellt.»⁷ Einem Protokoll der Römisch-katholischen Kirchgemeinde Bettlach vom 25. März 1991 ist zudem zu entnehmen, dass sie 1984 eine Betonsanierung vornehmen und die Wände des Kirchenschiffes nachträglich mit einer Acrylfarbe streichen liess.

Abb. 12
Südan sicht vor der Sichtbetoninstandstellung. Zu beachten sind insbesondere die mit einer Acrylfarbe versehene Wand des Kirchenschiffes, die bereits früher erfolgten Flickstellen im Sichtbeton und die Dachränder.

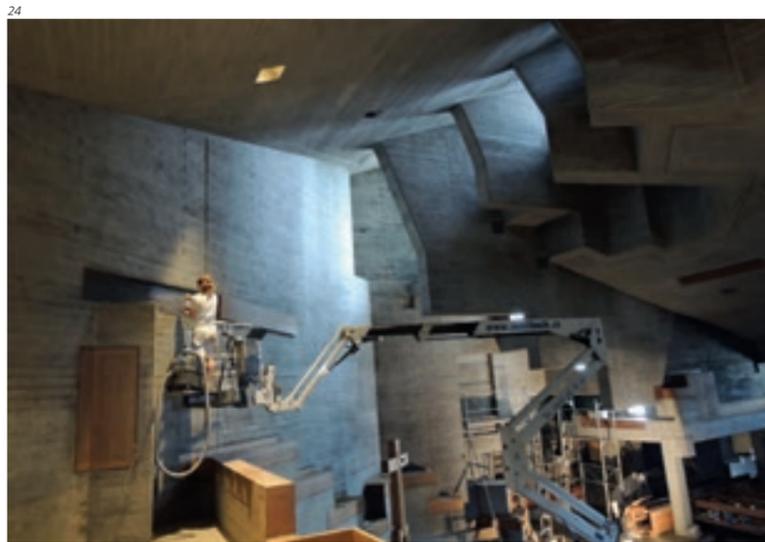
Abb. 23
Der Kirchenraum vor der
Reinigung. Gut zu sehen sind
hinter dem Kreuz die stark
verrusteten Wandpartien.

In der zweiten Etappe wurde der Kirchenraum restauriert. Im Laufe der Jahre setzte sich an den Wänden, insbesondere in den Bereichen der Heizungskonvektoren, wo die Luft besonders bewegt wird, Schmutz fest, der durch das Abbrennen von Kerzen entsteht oder durch die Besucher in den Raum gelangt. Die Wände waren stellenweise schwarz. Auch hier lag die besondere Herausforderung im Finden der richtigen Methode, um die Betonoberflächen zu reinigen. Nach den guten Erfahrungen mit dem Vergabeverfahren zur Aussenrestaurierung arbeiteten verschiedene Unternehmen wiederum Offerten und

vor Ort erstellte Musterflächen aus. Gewichtet wurde nicht nur das Ergebnis, sondern auch die Arbeitsweise. Verfahren mit grosser Staubeentwicklung oder Verfahren, welche ein Gerüst im Innern der Kirche notwendig machten, sollten vermieden werden. Das beste Resultat erzielten die Methoden mit mehreren manuellen Arbeitsgängen. Beim schliesslich gewählten Verfahren wurden in einem ersten Arbeitsgang die Wände mit dem Staubsauger gereinigt und danach weiterer Schmutz mit einem trockenen, abrasiv wirkenden Gummigranulat entfernt. Nur Orte mit besonders hartnäckiger Verschmutzung wurden besonders gründlich gereinigt. All diese Arbeitsgänge konnten von einer mobilen Arbeitsbühne aus erfolgen. Um die Gefahr einer weiteren Verschmutzung zu reduzieren, wurde die Lüftungsanlage erneuert, mit einem wirkungsvollen Filter versehen und so programmiert, dass sie die Luft täglich mehrmals umwälzt und reinigt.
