Kestenholz, Kapelle St. Peter und Paul, neuste Befunde zur Baugeschichte und zu den spätgotischen Chormalereien

URS BERTSCHINGER

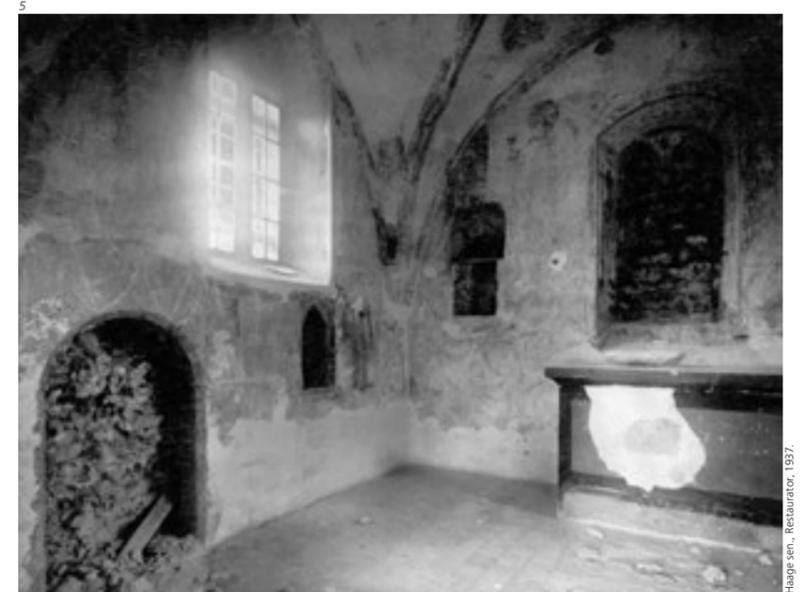
Abb. 5
Innenansicht gegen die Nordostecke. Zustand vor der Restaurierung von 1937. Fragmentarisch erhaltene Malereien der Fassungen I–IV. Wahrscheinlich bereits 1926 partiell freigelegt.

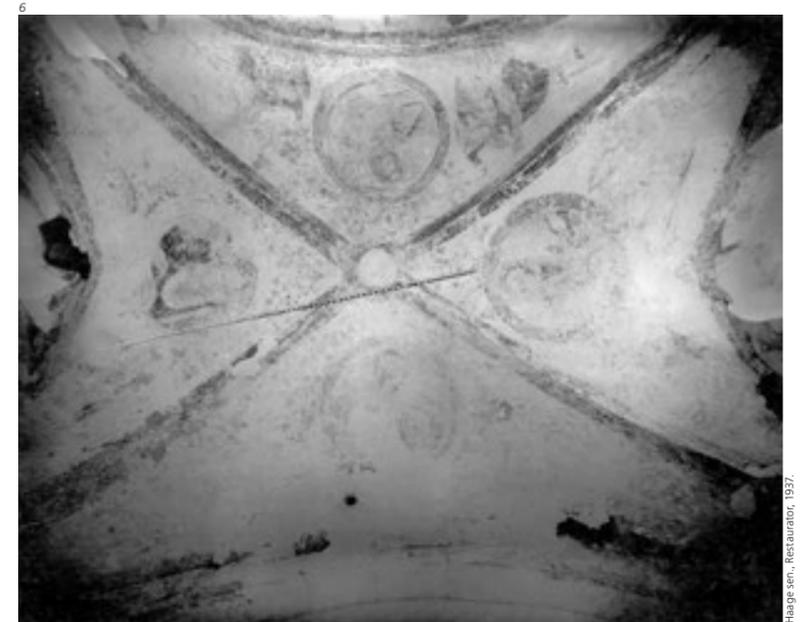
Abb. 6
Kreuzgratgewölbe. Zustand vor der Restaurierung von 1937. Fragmentarisch erhaltene Malerei IV. Wahrscheinlich bereits 1926 partiell freigelegt.

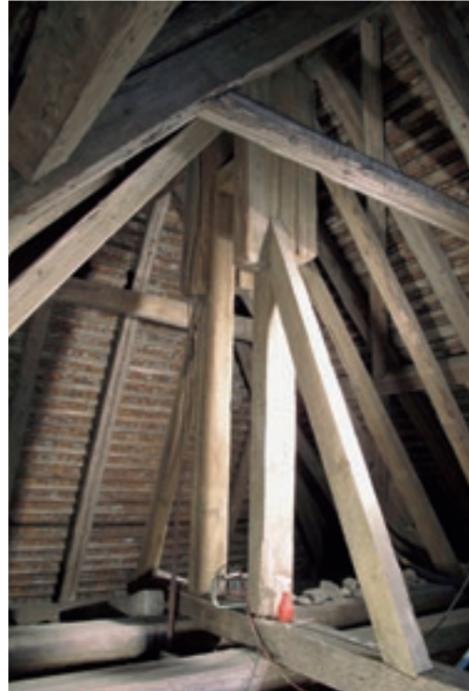
32

Statische Risse im Mauerwerk waren schon seit längerer Zeit innen wie aussen sichtbar. Vor allem die Ost- und die Westfassade waren davon betroffen. Vertikal verlaufende Risse öffneten sich gegen oben, was auf ein Neigen der Seitenfassaden schliessen liess. Ein Ingenieurgutachten bestätigte diesen Befund,³⁰ und ein Sanierungskonzept wurde durch das

Als Grundlage für die geplanten Arbeiten wurden vorgängig massgenaue Planaufnahmen der Kapelle erstellt. Zugleich liess man durch Restauratoren die vorhandenen Verputze und Malereien auf ihren Zustand hin untersuchen. Die anschliessenden Sanierungs- und Restaurierungsarbeiten wurden dann im Jahre 2010 durchgeführt. Für die statische Sicherung der Fassadenmauern wurden längs der Ost- und der Westfassade mittels Kernbohrungen im Kernbereich der Mauern und auf einer Höhe von zirka 4,60 Me-

tern je eine feuerverzinkte Zugstange mit Ankerplatte eingeführt. Dies sollte die Mauerbewegung stoppen. Eine aussen um die Kapelle laufende Drainageleitung wurde zur Eliminierung der aufsteigenden Feuchtigkeit eingebaut.
