Die Sanierung der Burgruine Buchegg im Jahr 2012

JAKOB OBRECHT

Die Ursprünge der Burg Buchegg liegen im 11. Jahrhundert. Sie bestand aus einer Kernburg und einer grossen Vorburg und war auf drei Seiten von einem Graben umgeben. Im Jahr 1383 steckten Truppen der Grafen von Neu-Kyburg die Burg in Brand. Sie wurde nicht mehr aufgebaut, zerfiel und wurde zuletzt als Steinbruch benutzt. Der markante Turm, das heutige «Buechischlössli», wurde 1546 von der Solothurner Obrigkeit mitten in der Kernburg als Gefängnisturm errichtet. 1940/1941 wurde die Kernburg teilweise ausgegraben. Die dabei freigelegten Mauerreste hat man damals konserviert, teilweise auch rekonstruiert. Das «Buechischlössli» selbst wurde in den 1950er Jahren saniert. 2012 wurden die heute noch sichtbaren Mauerzüge der Ruine Buchegg gereinigt, bauhistorisch dokumentiert und mit Hilfe von Maurerlehrlingen zum 75-Jahr-Jubiläum des Solothurnischen Baumeisterverbandes baulich in Stand gestellt.

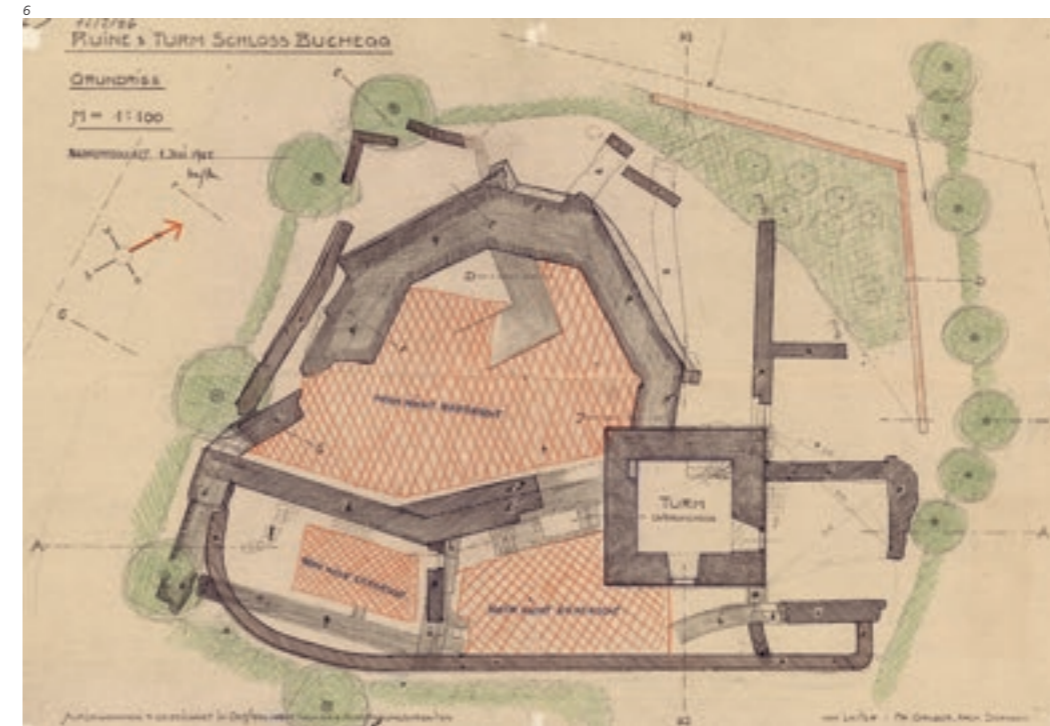
Abb. 6
Grundrissplan des Architekten Friedrich Gruber, Dornach, aus dem Jahr 1941.
M 1:400.

Die möglichen Reste eines älteren grossen Turms
In Grubers Plan ist im Zentrum der Kernburg ein Mauerwinkel eingezeichnet (siehe Abb. 6). Heute liegt er unter dem 1966 aufgestellten Speicher und ist nicht zu sehen. Aufgrund der Mauerstärken könnte es sich dabei um die Reste des Sockels eines grossen Wohnturms handeln.

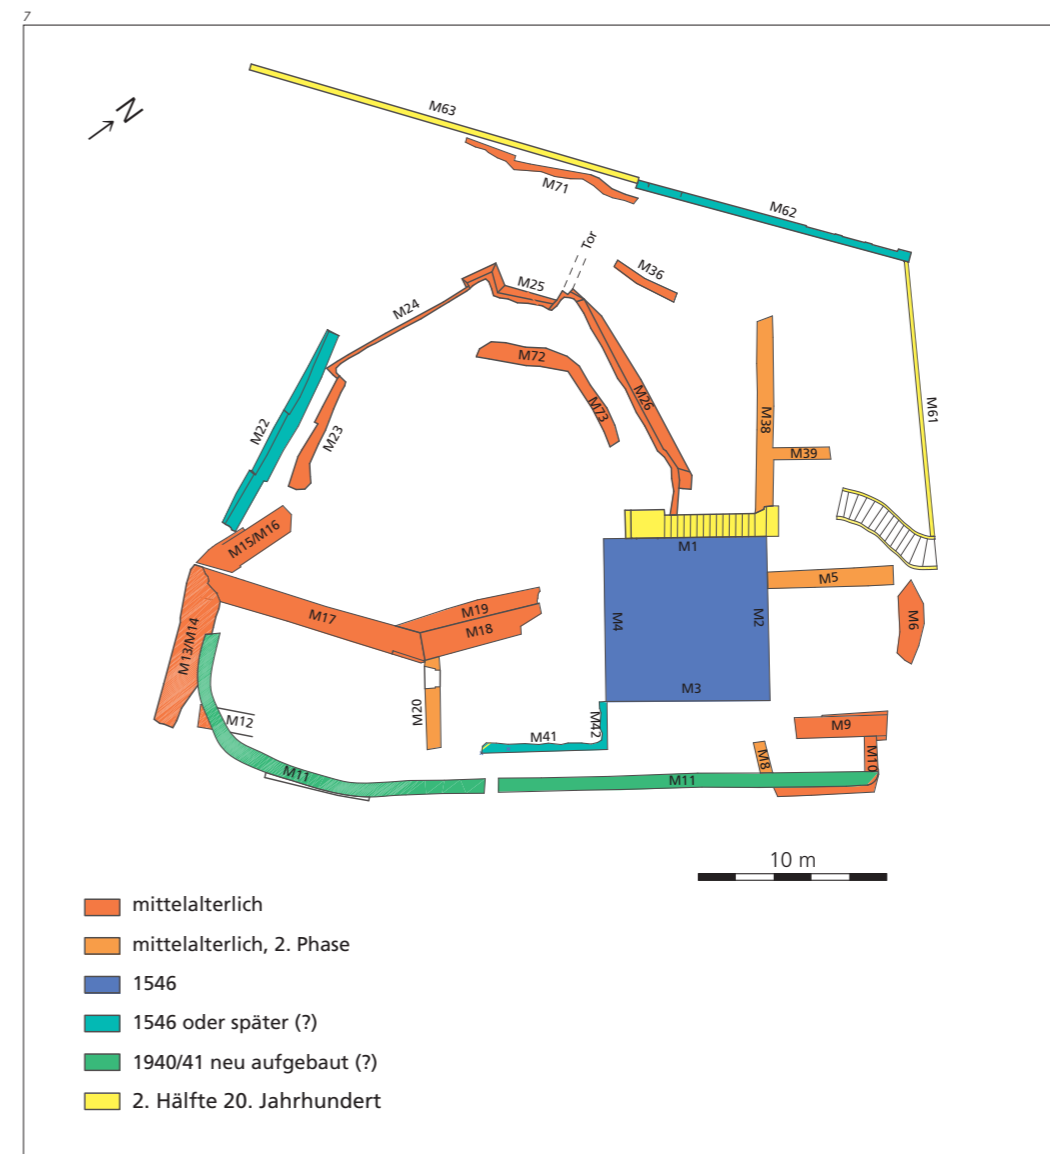
Abb. 7
«Buechischlössli» mit Burgruine. Grundrissplan von 2012 mit allen oberflächlich sichtbaren Mauern und möglichen Bauphasen.
M 1:400.

Der Bauphasenplan (Abb. 7) stellt einen Versuch dar, die Mauerzüge zeitlich zu ordnen. Gleichzeitig diente er als Grundlage für das von Joe Rohrer, Luzern, gezeichnete Lebensbild (siehe Abb. 18). Beide beruhen auf der Annahme, dass sämtliche grossflächig mit Bruchsteinquadern verblendeten Mauern aus dem Mittelalter stammen.
