Das hochbarocke Gesamtkunstwerk der Jesuitenkirche in Solothurn

STEFAN BLANK

Die Solothurner Jesuitenkirche ist eines der herausragenden Barockbauwerke der Schweiz, das Architektur, Malerei und Skulptur zu einem Gesamtkunstwerk vereint. Rund sechzig Jahre nach der tiefgreifenden Innenrestaurierung von 1952/53 wurde das Kircheninnere 2015 erneut umfassend restauriert. Gleichzeitig erhielt auch die monumentale Hauptfassade eine Auffrischung und einen neuen hindernisfreien Zugang.

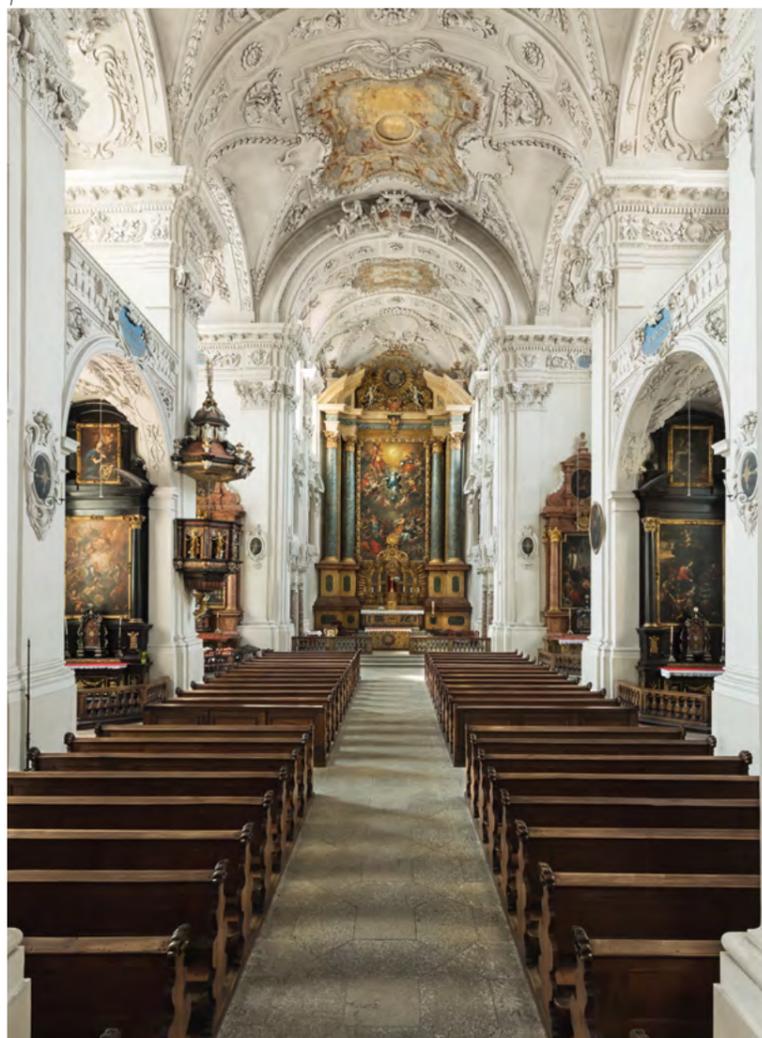
Abb. 1
Innenansicht der Solothurner Jesuitenkirche gegen den Chor, Zustand vor der Restaurierung 2015.

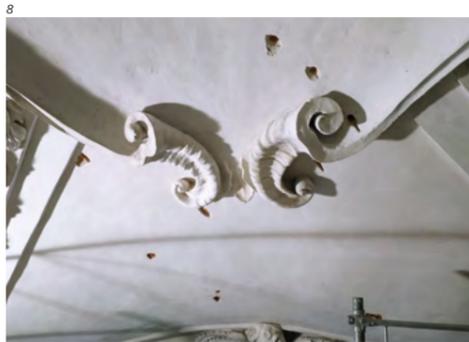
Abb. 7
Detail der Stuckaturen im Zustand vor der Restaurierung. Erkennbar ist die allgemeine Oberflächenverschmutzung und das verschwärzte Netz der Schwundrisse.

Rund sechzig Jahre nach diesen Interventionen präsentierte sich die Raumschale in einem Zustand starker und gleichmässiger Oberflächenverschmutzung (Abb. 7 und 9). Ausserdem zeigten sich zahlreiche Schwundrisse, vor allem in den Flächen, aber auch einige statische Risse, Hohlstellen und lose Stuckelemente. Die Leimfarbe von 1952/53 war unterschiedlich stark gebunden, vor allem im Gewölbereich war ihre Bindekraft teilweise nur noch sehr schwach, ja die Farbschicht sogar pudrig. Aufgrund dieser Ausgangslage wurde das Restaurierungskonzept entwickelt, das als Grundsatz die Konservierung oder Wiederherstellung des Zustandes von 1952/53 vorsah. Als erste Massnahme erfolgte eine Trockenreinigung sämtlicher Oberflächen, zuerst mit Bürste, Pinsel und Staubsauger, gefolgt von einem sanften Abstrahlen mit einem Gummigranulat und einer Nachreinigung auf den Flächen mit Gummischwämmen. In einem zweiten Schritt wurden die Risse und Hohlstellen an den Stuckelementen und Putzflächen gesichert. Kleinere Hohlstellen erhielten eine Hinterfüllung mittels Injektionen. Bei grösseren Hohlstellen wurden 8 Millimeter grosse Löcher in den Putz gebohrt (Abb. 8) und mit Kälber-

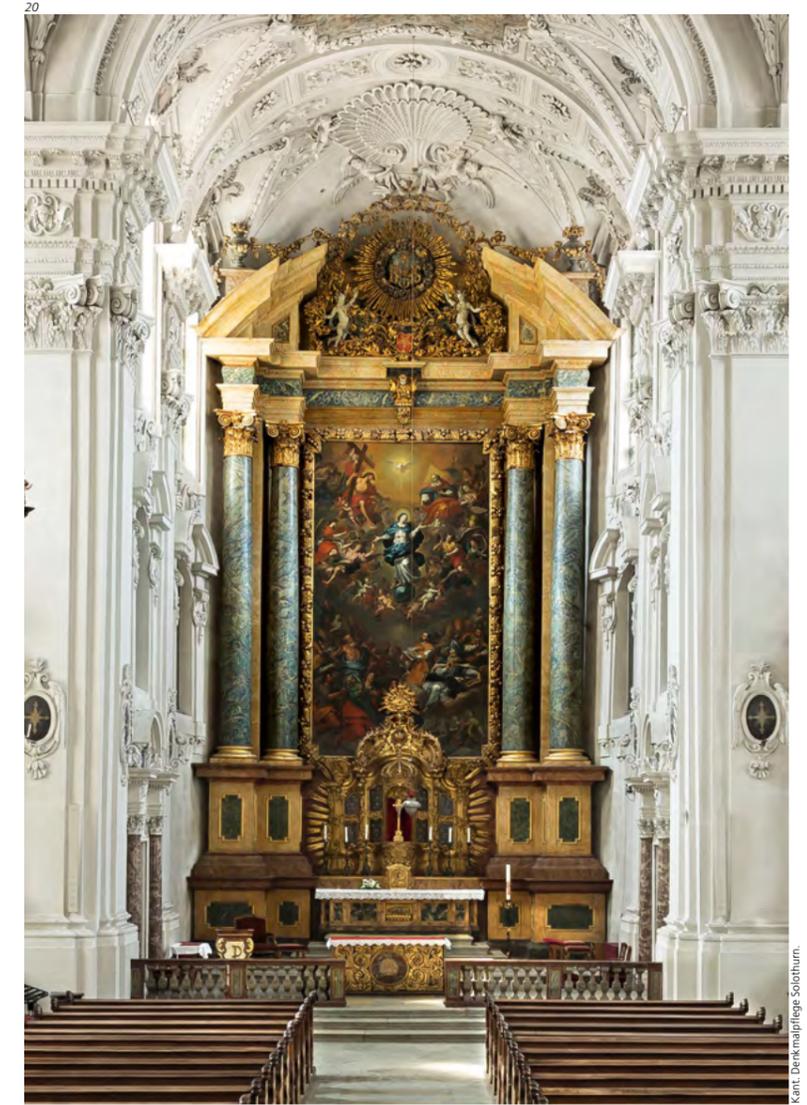
Abb. 20
Hochaltar im Zustand vor der Restaurierung.

Die jüngste Intervention verfolgte grundsätzlich das Ziel, den Hochaltar in seiner heute sichtbaren Fassung zu konservieren und zu restaurieren. Die komplette Neufassung des unteren Altarbereichs von 1952/53 und auch partielle Übermalungen im oberen Altarbereich aus der gleichen Zeit sollten somit beibehalten werden. Tiefer gehende Eingriffe fanden einzig dort statt, wo optisch störende Bereiche das Gesamtbild beeinträchtigten oder materialtechnische Mängel die Erhaltung der historischen Substanz gefährdeten. Dies war in erster Linie der Fall beim geschnitzten Sprengwerk, das statisch stabilisiert werden musste, bei den Säulenkapitellen und beim Bilderrahmen, wo fehlende Teile ersetzt wurden, bei Stellen mit stark vergilbten Firnissen, die erneuert wurden, und bei den unpassenden Fassungen der Vasenbekrönungen und der Engelsfiguren im Sprenggiebel, wo die Restauratoren die Fassung erneuerten respektive die darunterliegende originale Fassung sorgfältig freilegten.

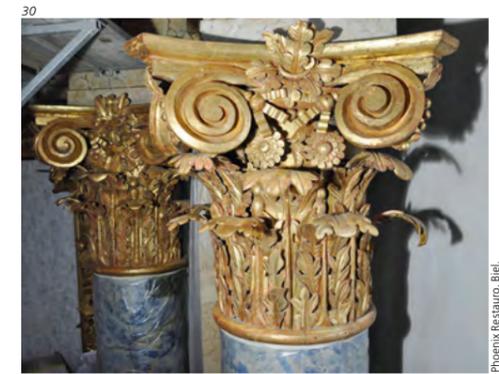
Abb. 28
Säulenkapitell am Hochaltar
im Zustand vor der Restaurierung.

Die Säulenkapitelle präsentierten sich in einem desolaten Zustand (Abb. 28). Sie bestehen aus zahlreichen geschnitzten Zierelementen, die zu sogenannten Kompositkapitellen zusammengefügt sind. Viele dieser Einzelformen hatten sich im Lauf der Zeit gelöst, waren heruntergefallen und teilweise verloren gegangen. Bei der Restaurierung 1952/53 war man in verschiedener Hinsicht unsorgfältig vorgegangen, wurden doch damals fehlender Zierrat formal ungenügend ersetzt, lose Teile mit Knochenleim und Eisennägeln – teilweise an falscher Stelle – befestigt, was zu irreversiblen Schäden an der Goldfassung führte, und die zahlreichen Retuschen mit roter Farbe direkt auf die Ausbrüche und teilweise über die Vergoldungen appliziert. Aus diesem Grund musste man nun die Kapitelle (Abb. 28–30) fast komplett

demontieren, fehlende Teile in Lindenholz nachschneiden, beschädigte Teile flicken und das Ganze neu und richtig zusammensetzen. Die erhaltene alte Fassung wurde konsolidiert, störende rote Retuschen wurden reduziert oder ganz entfernt und kleinere Fehlstellen in Tratteggio-Technik geschlossen. Das Schliessen von grösseren Fehlstellen und die Fassung von neuen Zierteilen erfolgten mittels Polimentvergoldung (Abb. 30).

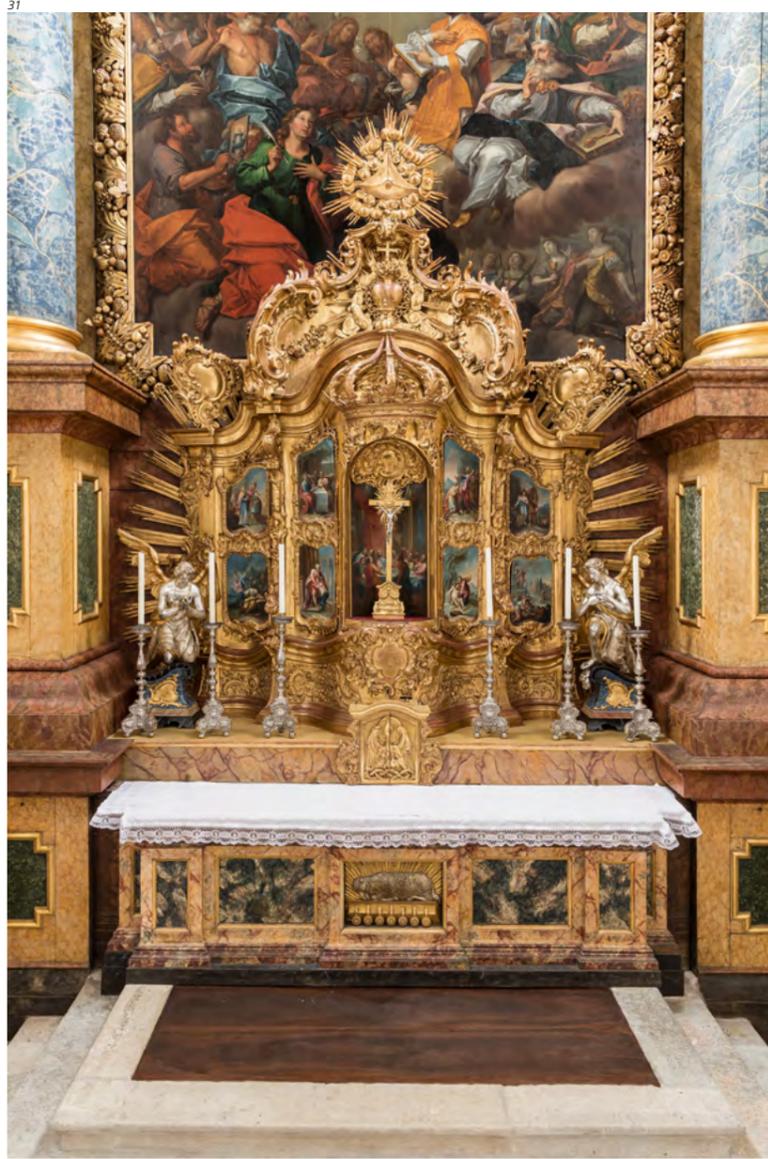
Abb. 31
Tabernakel von 1756 nach
der Restaurierung. Die Osten-
sorien sind mit bemalten
Blechabdeckungen verdeckt.

Aufwendiger gestalteten sich die Arbeiten am Rokoko-Tabernakel von 1756 (Abb. 31). Er besteht aus einem reich geschnitzten, vergoldeten und bekrönten Zierrahmen mit acht Reliquienostensorien und einem zentralen Drehtabernakel. Zur Abdeckung der Ostensorien haben sich zwei Garnituren von Abdeckplatten erhalten, die im Lauf des Kirchenjahrs ausgewechselt werden können. Der allgemeine Zustand des Tabernakelschreins war gut. Nach der Trockenreinigung sämtlicher Oberflächen galt das primäre Augenmerk der Konservierung der originalen Polimentvergoldung. Die Restauratoren schnitzten einige fehlende oder stark beschädigte Zierelemente in Lindenholz nach und vergoldeten sie neu. Diese Neufassungen und auch die notwendigen Retuschen von kleineren Fehlstellen wurden so ausgeführt, dass sie sich der gealterten originalen Fassung anpassen. Die aufgesetzten fragilen Zierrahmen der Ostensorien wiesen mehrere Bruchstellen auf, die stabilisiert werden mussten. Der Inhalt der Ostenso-

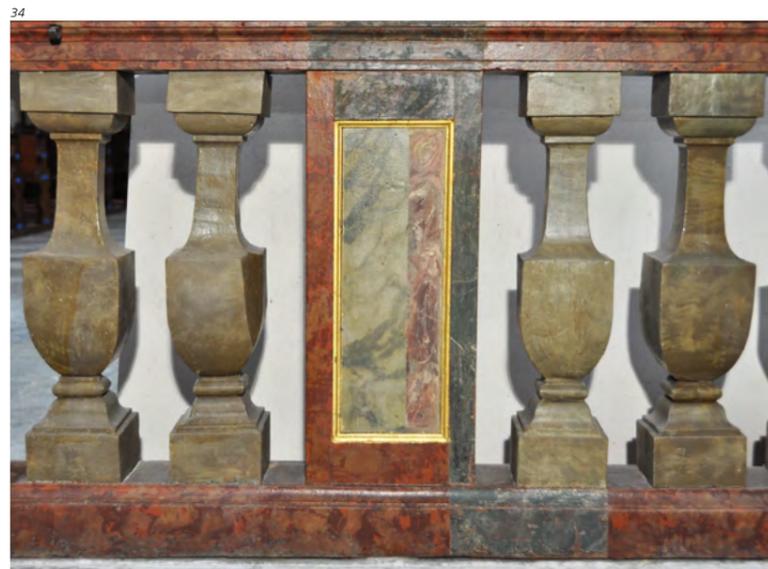
Abb. 34
Chor-Balustrade nach der Restaurierung mit Dokumentation der zwei vorhandenen Farbfassungen.

Die Chorschranke besteht aus einer Balustrade aus Nussbaumholz, die wie die Abschrankungen bei den Seitenaltären ursprünglich holzsichtig war. Später wurde die Balustrade zweimal mit farblich voneinander abweichenden Marmorierungen überfasst (Abb. 34). Das angetroffene Schadensbild zeigte einen partiellen Holzwurmbefall sowie zahlreiche Farbabplatzungen und verschiedene unpassende Holzergänzungen und Farbausesserungen aus der jüngeren Vergangenheit. Die entsprechenden Restaurierungsarbeiten beinhalteten das Festigen der befallenen Holzpartien, das Flecken von grösseren Fehlstellen mit Nussbaumholz, das Abstossen von blättriger Farbfassung und das farbliche Retuschieren der zahlreichen Fehlstellen.

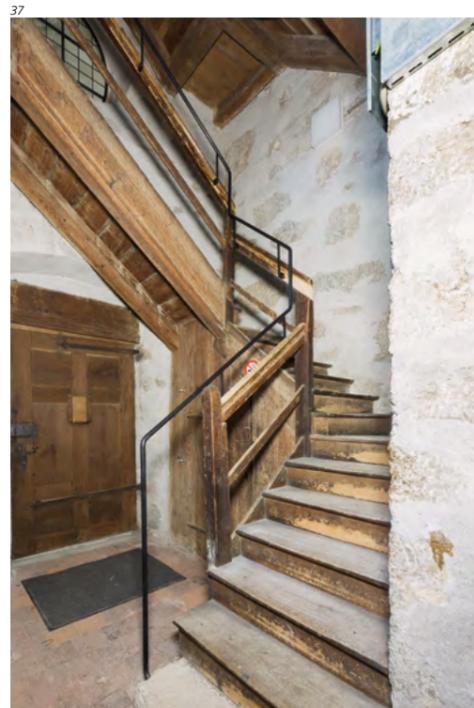
Abb. 37
Westliches Nebentreppenhaus. Das Geländer der als Fluchtweg dienenden Treppe wurde mit einer einfachen Metallkonstruktion erhöht.

Als weitere Massnahmen verlangte die Gebäudeversicherung die Erhöhung des Treppengeländers im westseitigen Nebentreppenhaus, welches als Fluchtweg von der Orgel- und der Zuschauerempore dient, und die Montage von Absturzsicherungen auf den Emporenbrüstungen. Die Umsetzung erfolgte in beiden Fällen mit schlichten Metallkonstruktionen, die den Anforderungen entsprechen und sich unaufdringlich integrieren (Abb. 37).

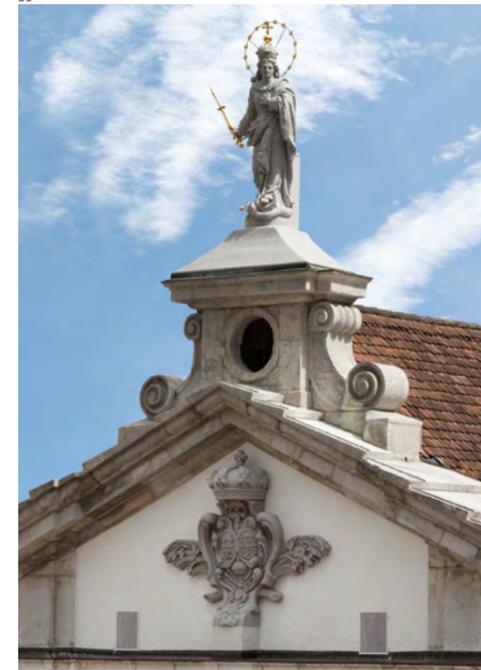
Die Figuren und Wappenkartuschen waren stark verschmutzt und wiesen Flechten- und Algenbefall auf. Aufgrund der extrem wetterexponierten Lage traf dies vor allem auf die Marienfigur auf dem Fassadengiebel zu (Abb. 38). Wie eine vorgängig vorgenommene Analyse ergab, sind sämtliche Wappen und Figuren mit Farben gestrichen, die organische Zusatzstoffe aufweisen. Aus Kostengründen entschieden alle Beteiligten, diese suboptimalen Anstriche vorerst beizubehalten und einen Neuanstrich mit Solsilikatfarbe aufzutragen. Langfristig wird man aber nicht darum herumkommen, sämtliche organischen Anstriche zu entfernen und durch eine reine Mineralfarbe zu ersetzen.

Abb. 38
Marienfigur auf dem Giebel der Hauptfassade im Zustand vor der Restaurierung.

Die von Bildhauer Johann Peter Frölicher 1688 in Kalkstein geschaffene Marienfigur stellt die unbefleckte Madonna, eine sogenannte Immaculata, dar. Sie ist mehrfach grau überfasst, die Attribute sind blattvergoldet. Nach der Oberflächenreinigung und dem Schliessen von Rissen mit mineralischem Mörtel wurde die Figur wie erwähnt neu gestrichen und die Attribute neu vergoldet (Abb. 39). Der goldene Apfel im Maul der Schlange zu Füssen der Madonna wurde während den Restaurierungsarbeiten gestohlen und musste neu hergestellt werden.

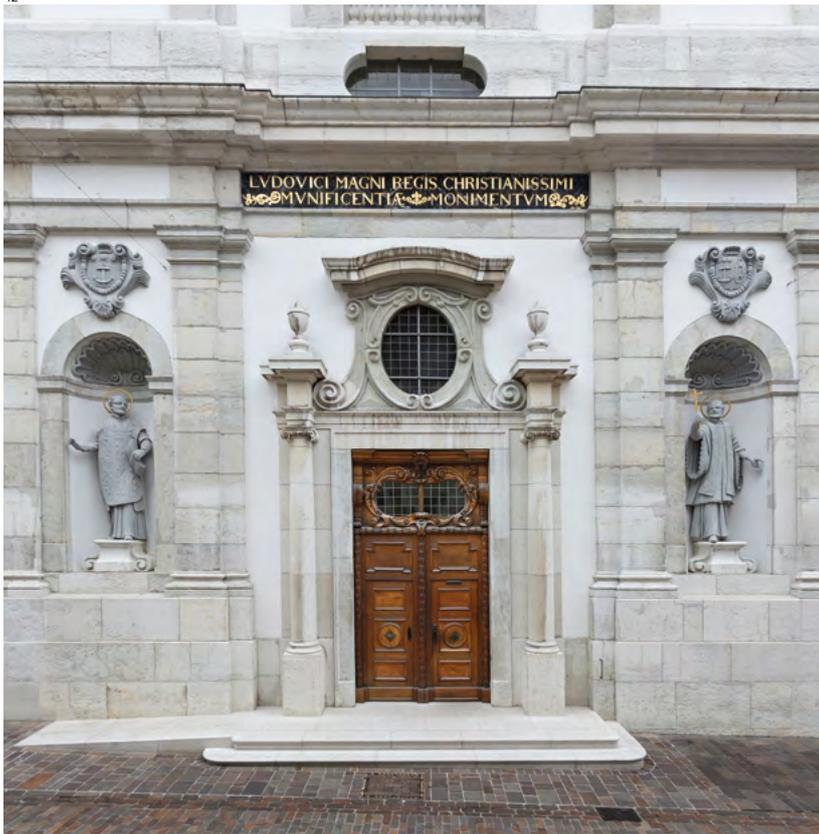
Abb. 42
Das neue Treppenpodest mit
Rampe vor dem Haupteingang
der Jesuitenkirche.

cher Rampe zu errichten (Abb. 42). Gleichzeitig wurden der hauptsächlich genutzte schwere Türflügel automatisiert und im Innern die Windfangtüren zu Pendeltüren umgebaut.
