Die fachgerechte Restaurierung des Kornspeichers im Bally-Park in Schönenwerd

MORITZ SCHIESS

Schönenwerd, Speicher im Bally-Park

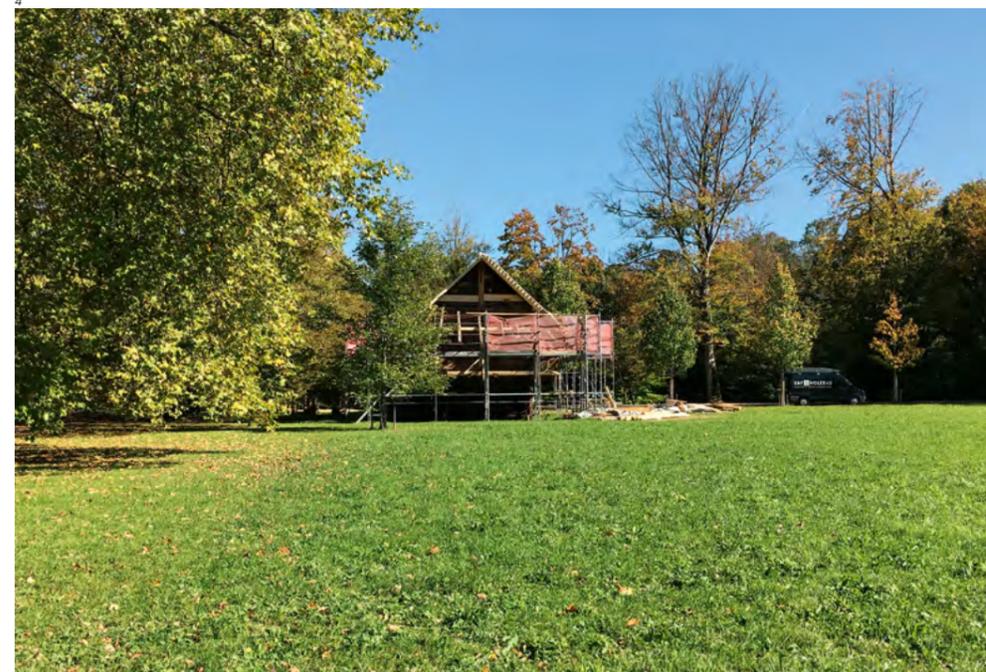
Abb. 4
Der eingerüstete Kornspeicher im Landschaftsgarten.

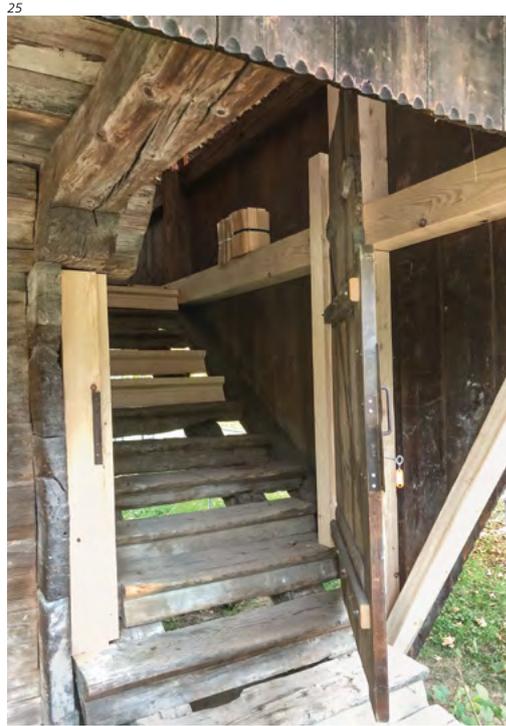
Abb. 25
Blick auf den Eingang
zur Laubentreppe nach
der Restaurierung.
