# Die restaurierte Restaurierung der Burgruine Frohburg in Trimbach

JAKOB OBRECHT

1907 wurden auf der Ruine Frohburg erste Sondiergrabungen durchgeführt. In den 1970er Jahren folgte eine archäologische Untersuchung in fünf Etappen. Parallel dazu konservierte man das sichtbare Mauerwerk und machte die Ruine für das Publikum zugänglich. 2017 wurde es nötig, die in den vergangenen 40 Jahren am Mauerwerk entstandenen Schäden zu reparieren. Ein wichtiges Ziel der Unterhaltsarbeiten war es, eine kostspielige Grosssanierung in einigen Jahrzehnten zu vermeiden.

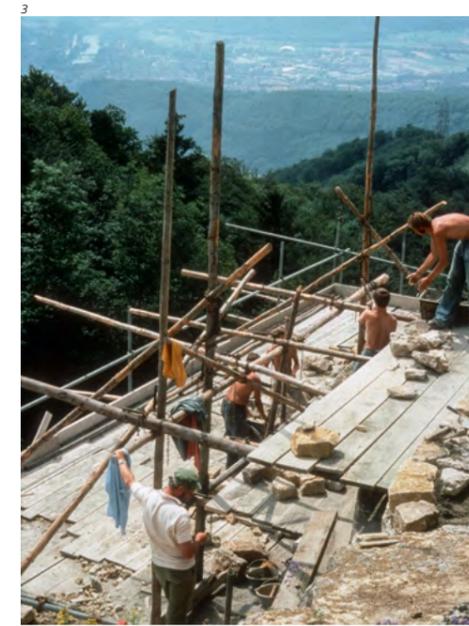
Abb. 3  
«Hoher Felsen», 1977, von Nordwesten. Maurerarbeiten an der östlichen Zisternenmauer (Abb. 2, Pos. 25).

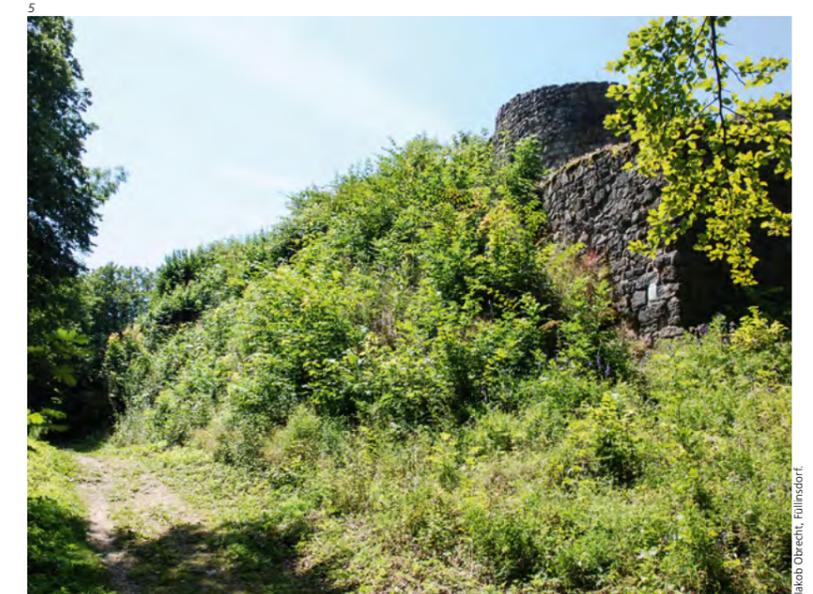
Abb. 7  
«Hoher Felsen», 2012, von Südosten. Der vom Absturz bedrohte Block im Zentrum des Bildes steht lediglich noch auf brüchigem Fels.

2013 meldete ich mich erneut bei der kantonalen Denkmalpflege. Ein weiterer Besuch auf der Ruine hatte gezeigt, dass die Schäden an einigen Mauerpartien grösser geworden waren. Zudem drohte am «Hohen Felsen» ein grösseres Stück Fels abzubrechen und direkt auf den von Süden her in den Innenhof führenden Weg zu stürzen (Abb. 7). Die Geologin Céline Pittet begutachtete die Situation und kam dabei ebenfalls zum Schluss, dass hier ein massives Sicherheitsproblem vorliegt. Umgehend wurde die Firma Gasser Felstechnik AG, Lungern OW, damit beauftragt, die gelockerte Felspartie zu entfernen.
