Ein Speicher der Erinnerung – die restaurierte Marienkapelle in Steinhof

SARA SCHIBLER

Aeschi/Steinhof, Marienkapelle, Kirchgasse 11

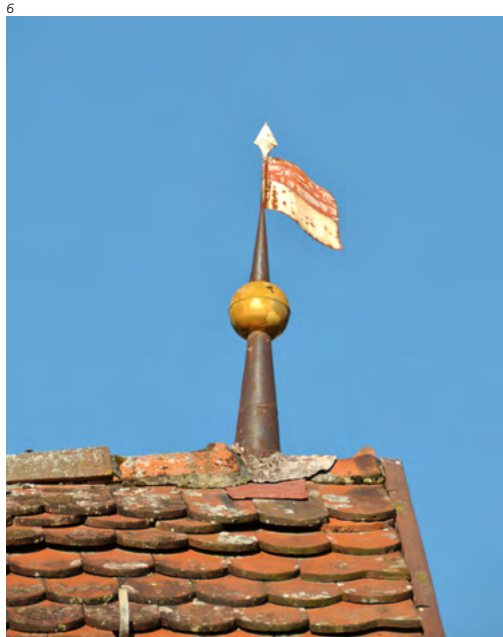
Abb. 6
Ein letzter Gruss des rund
hundertjährigen Steinhofes
Wetterfahnleins.

Morsche Holzträger wurden ausgebaut und ersetzt, die Dachuntersicht und das Holzwerk wieder zweifarbig mit Ölfarbe gestrichen und die Spenglerarbeiten erneuert. Der beschädigte Putz der Fassaden wurde partiell entfernt und geflickt, Risse ausgebessert und die Fassaden mit Mineralfarbe neu gestrichen. Der Steinhauer reinigte und reparierte die Fenster- und Türeinfassungen aus Naturstein. Die Holzaluminiumen wurden nachgebaut, farblich abgestimmt mit Ölfarbe gestrichen, die Fensterscheiben frisch mit Ölkitt verkittet. Das Uhrwerk wurde repariert, das Zifferblatt und die Zeiger neu gefasst und blattvergoldet. Die Turmspitze mit Kugel erhielt ebenfalls eine neue Fassung, die Kugel der Wetterfahne wurde ausgebeult, nur das Fähnchen selbst musste ganz ersetzt werden, da es nicht mehr repariert werden konnte.

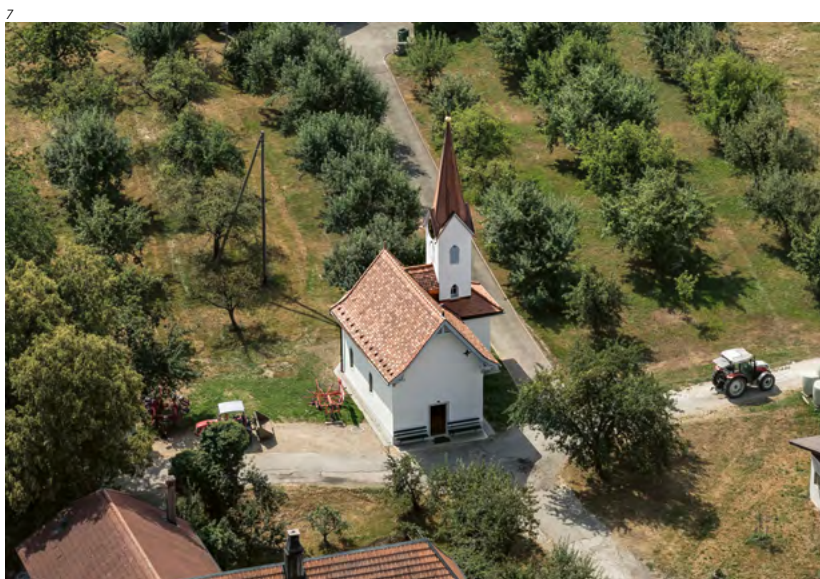
Abb. 7
Ort der Einkehr inmitten der
bäuerlich bewirtschafteten
Landschaft.
