# Die Stadtkirche in Olten wieder in Wert gesetzt

STEFAN BLANK

Die Stadtkirche St. Martin in Olten wurde 1806–1813 durch den Baumeister und Zimmermann Blasius Baltenschwiler erbaut. Im Stil des Klassizismus gehalten und mit intakter, nur wenige Jahre später weitgehend vollendeter Innenausstattung, gehört die Kirche zu den wichtigsten Sakralbauten im Kanton Solothurn. 2016–2018 erfolgte eine umfassende Gesamtrestaurierung mit teilweiser Neugestaltung des Innenraums.

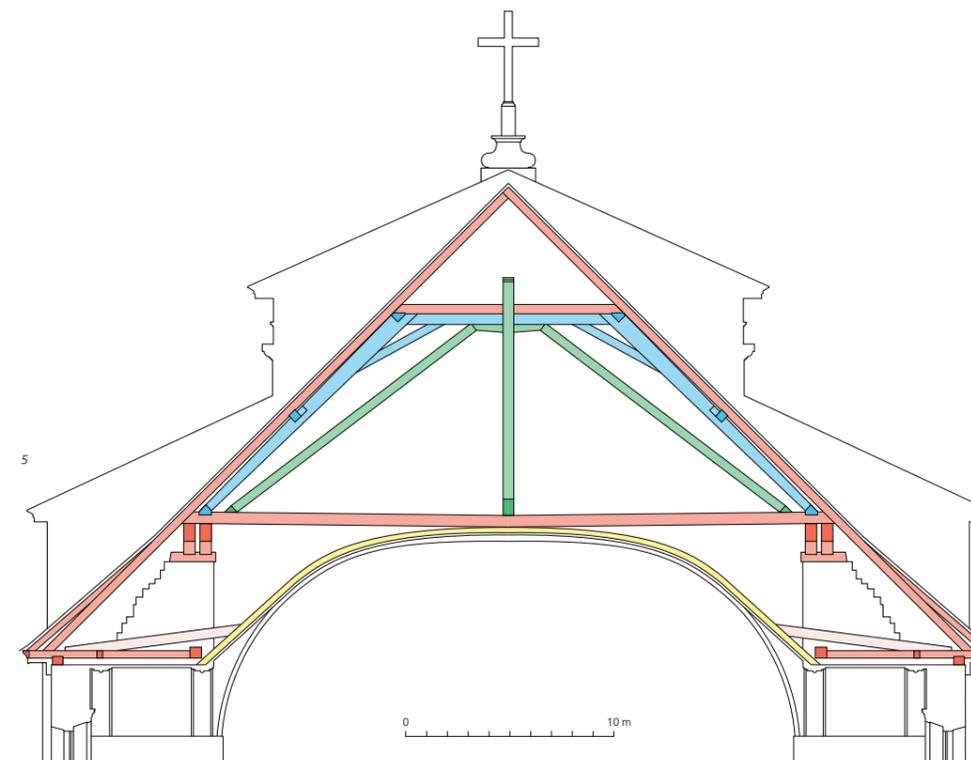
Die Zustandsanalyse der Holzkonstruktionen brachte einige Schäden und Schwachstellen zutage. Es fanden sich beispielsweise Fäulnisschäden an verschiedenen Sparrenfüssen und im Firstbereich, die mit Holzergänzungen repariert wurden (Abb. 7–8). Ebenfalls morsch war die Ziegellattung, die komplett ersetzt werden musste. Auch über dem Chorbereich waren umfangreiche Reparaturen wegen Fäulnisschäden an diversen Hölzern notwendig. Im Hauptdach erfolgte eine statische Ertüchtigung infolge ungenügender Windsteifigkeit durch den Einbau eines Längsverbundes im Firstbereich und von je zwei Windstrebebearen auf jeder Dachseite. Diese Verstärkungen waren notwendig geworden, weil durch Wind verursachte Bewegungen im Dachstuhl

Abb. 5  
Systemquerschnitt der Dachstuhlkonstruktion. Zeichnung Ambrosius Widmer, Umzeichnung Urs Bertschinger.

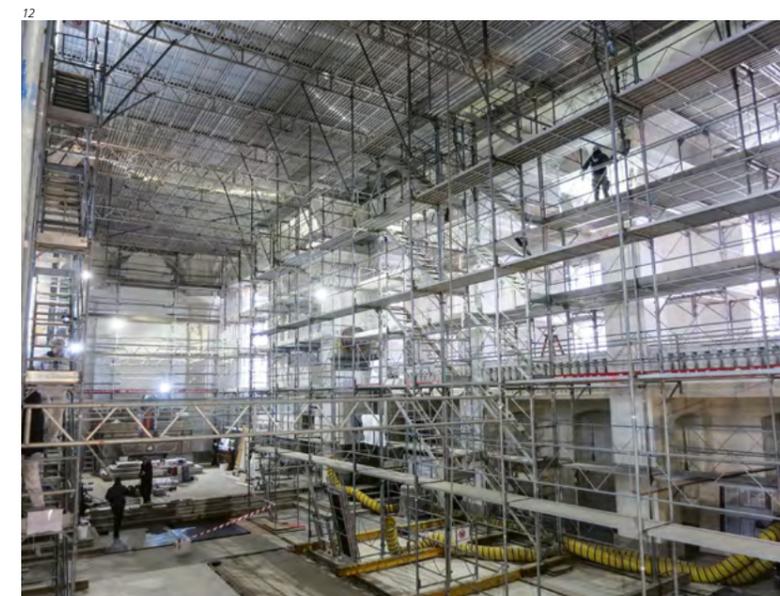
Abb. 12  
Blick in den Kirchenraum mit dem eindrucksvollen Baugerüst.

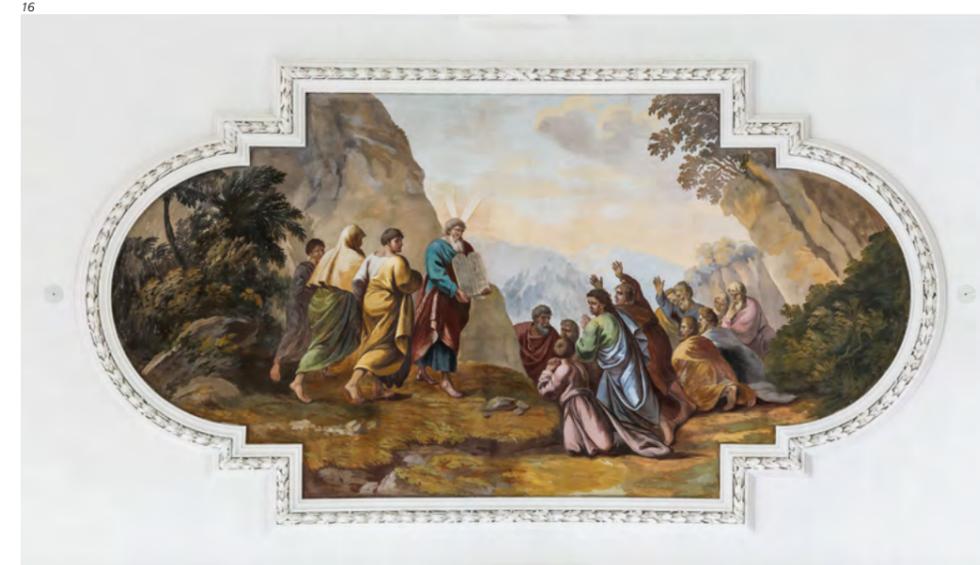
Abb. 16  
Das Deckenbild der Gesetzestafeln  
Mose nach der Restaurierung.

Die ausgeführten Massnahmen waren bei allen Deckenbildern identisch. Stabile Malschichten wurden form- und figurengerecht mit Trockenreinigungsschwämmen vorgereinigt. Lose Farbschichten wurden mit Spezialkompressen gefestigt und gereinigt (Abb. 17–19), Risse soweit nötig geöffnet, lose Kittungen entfernt, Hohlstellen hintergossen und Randsicherungen vorgenommen. Sämtliche Flicke erfolgten mit Kalkmörtel und pigmentierter Kalkmilch, die Fehlstellen in der Malschicht wurden zurückhaltend geschlossen. Störende ältere Retuschen wurden mittels der sogenannten Punteggio-Technik zurückgenommen respektive gebrochen, ohne flächigdeckende neue Retuschen anzubringen. Um das Rissbild optisch zu beruhigen, wurden die Risse mit

Aquarellfarbe oder mit mineralischer Kreide im entsprechenden Umgebungston leicht aufgehellt. Die Deckenbilder sind nach Abschluss der Restaurierungsarbeiten in ihrem Bestand wieder gesichert. Durch das Beseitigen der Verschmutzung auf den Oberflächen und in den Rissen erscheinen sie farblich frischer, und die Darstellungen sind wieder besser lesbar.

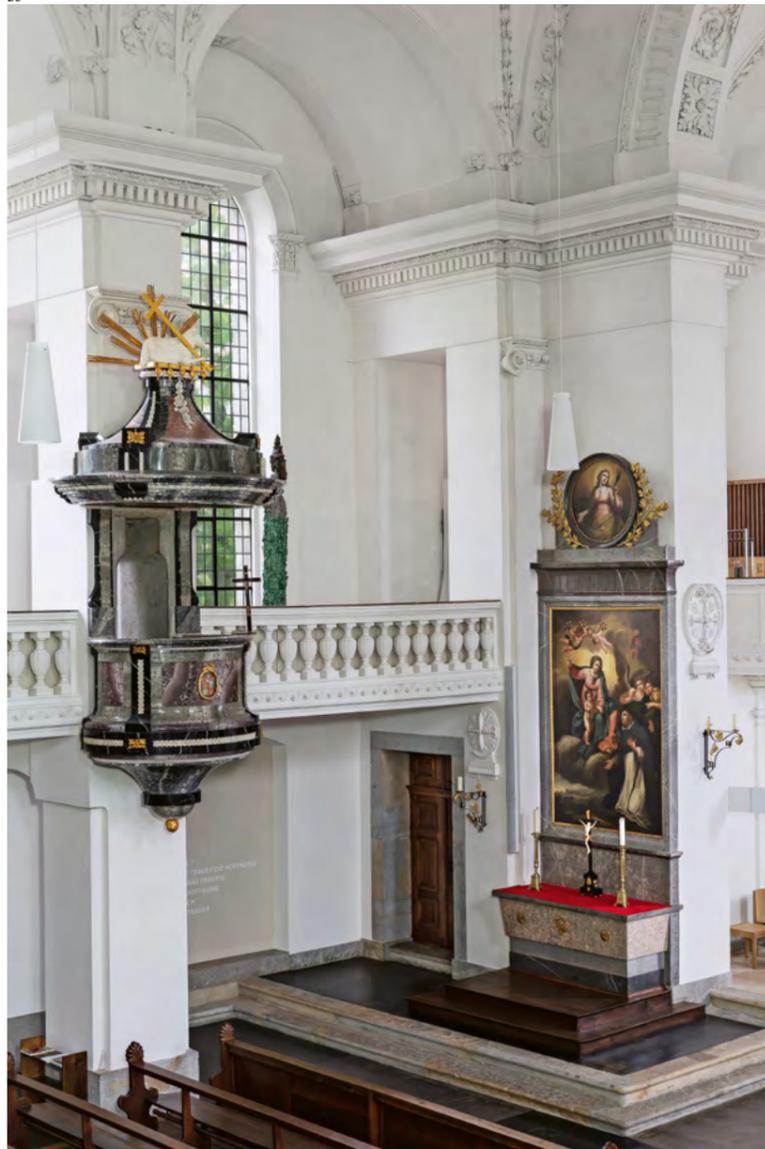
Abb. 20  
Blick auf die Kanzel und den westlichen Seitenaltar nach der Restaurierung.

Wie beim Hochaltar zeigten sich auch die Stuckmarmoroberflächen der Seitenaltäre stumpf und glanzlos, teilweise überschiffen und mit groben Kratzspuren versehen. Zudem waren einige ältere Flickstellen mit ungeeigneten Materialien und farblich unpassender Stuckmasse ausgeführt worden. Die Leinwandbilder wiesen als Schadensbild einzelne Bereiche mit getrübtem oder leicht vergilbtem Firnis, mit Faltenbildungen und mit partieller Ablösung der Malschicht auf.

Die Massnahmen beinhalteten beim Stuckmarmor eine Reinigung sämtlicher Oberflächen, das Aufmodellieren von Fehlstellen, das Retuschieren der farblich unpassenden alten Flickstellen sowie das Wachsen und Aufpolieren der gesamten Oberflächen. Die Leinwandbilder wurden gereinigt und nachgespannt, die Malschicht konsolidiert und der Firnis regeneriert oder wo nötig ersetzt.

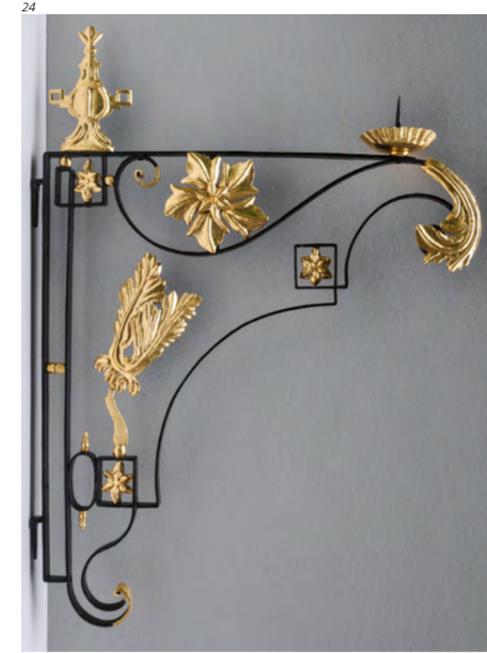
Abb. 24  
Einer der vier erhaltenen originalen Apostelleuchter nach der Restaurierung.

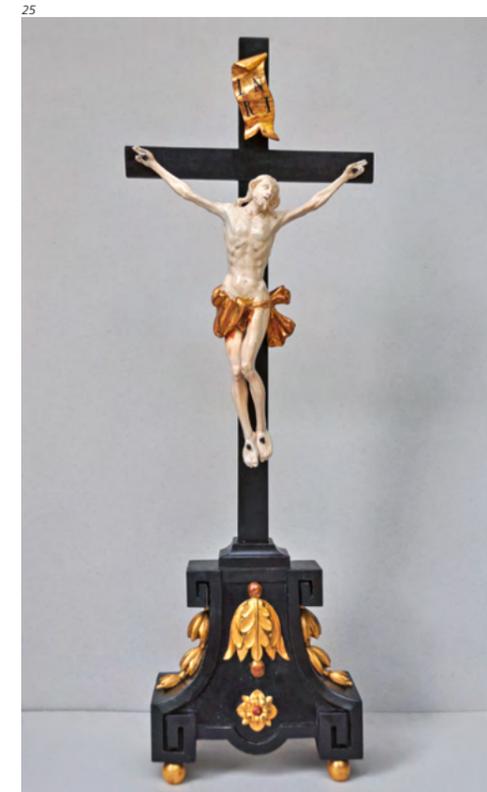
Die drei hölzernen Altarkreuze (Abb. 25) befanden sich in einem schlechten Zustand. Die Massnahmen umfassten die Reparatur der verschiedenen gebro-

Abb. 25  
Altarkreuz nach der Restaurierung.

chenen oder abgebrochenen Teile, die Restaurierung der schwarzen Fassung der Kreuze, die Entfernung des unschönen Bronzestriches auf den Goldornamenten und den Christuskorpussen sowie die Freilegung der darunterliegenden Erstfassung mit hellem Inkarnat und polimentvergoldetem Lententuch.
