Die Antoniuskapelle in Deitingen und die «Entdeckung» des ehemaligen Beinhauses

URS BERTSCHINGER

Deitingen, Antoniuskapelle, Derendingerstrasse 4a

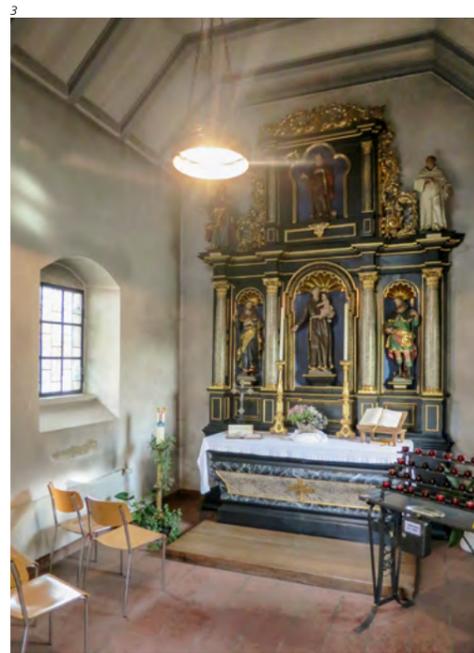
Abb. 3
Der Innenraum der Antoniuskapelle mit dem ostseitigen Altar im Zustand vor der Restaurierung.

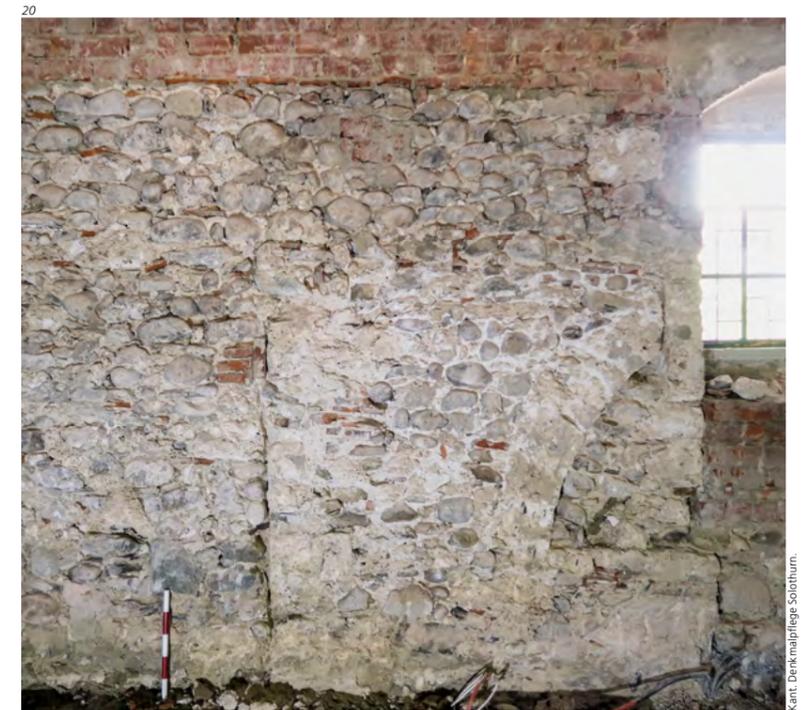
Abb. 16–20
Innenansichten der Mauern nach der Abnahme des Zementverputzes. Man erkennt verschiedene Mauerwerke, zugemauerte Öffnungen und Baunähte. Gut ersichtlich sind die in den 1930er/1940er Jahren erstellten Mauerwerks-erhöhungen in Backstein.

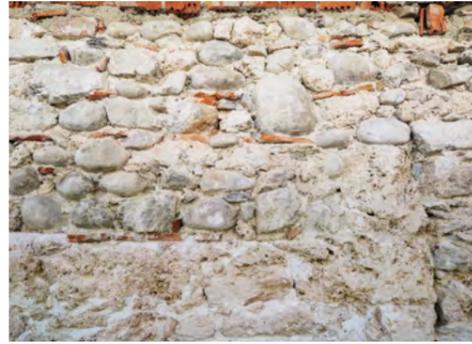
22

Auch aussenseitig traten nach der Verputzabnahme die ursprünglichen Öffnungen, Mauerrecken und Mauerkrone des ehemaligen Beinhauses zutage.

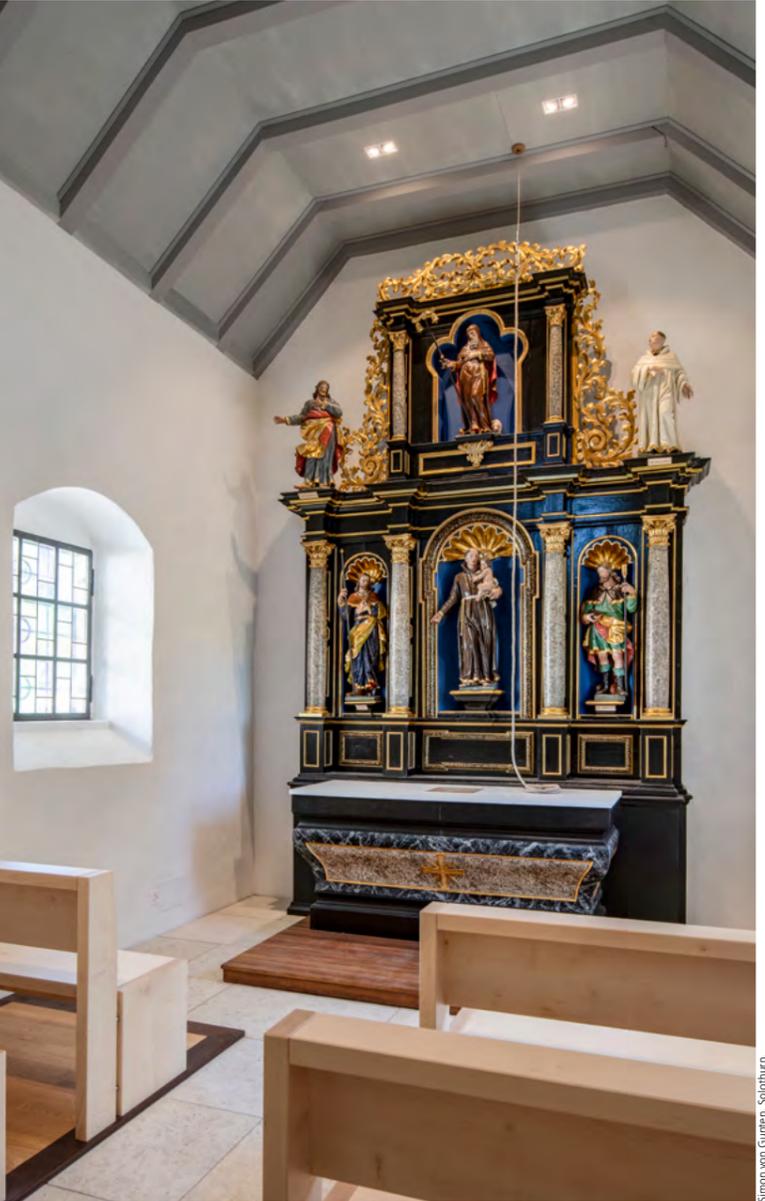
27

Der Innenraum im Zustand nach der Restaurierung 2020. Die Holzdecke zeigt sich gemäss Befund neu gefasst, die Wände sind mit einem mineralischen Mörtel neu verputzt und gestrichen. Boden und Bestuhlung wurden neu gefertigt.
