Die Verenakapelle in Rüttenen, ein in Stein gemeisseltes Bauwerk

REGULA GRAF

Als kantonales und nationales Schutzobjekt gebührt der Verenakapelle in der Einsiedelei besondere Aufmerksamkeit. Am 1. März 2017 wurde die Kapelle durch einen Brand beschädigt, was eine umfangreiche Restaurierung auslöste. Zudem führte die Auswertung der im Staatsarchiv liegenden Jahresrechnungen zur Verenakapelle ab 1640 zu neuen Erkenntnissen. Dies ist der Anlass, den aktuellen Wissensstand zur Bau- und Restaurierungsgeschichte der Verenakapelle zu dokumentieren.

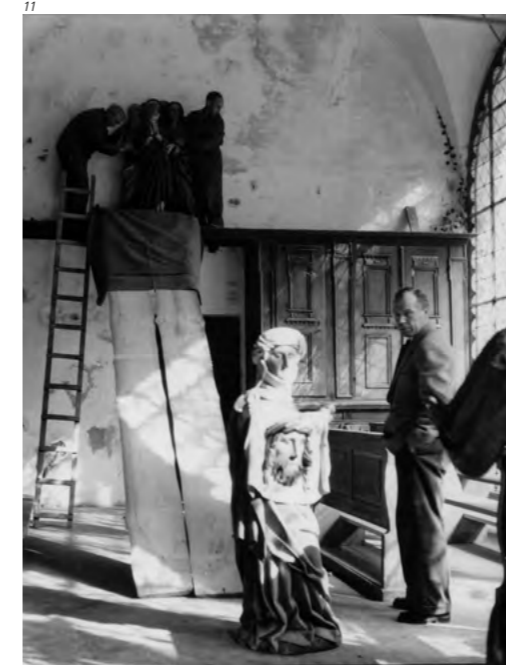
Abb. 11
Verenakapelle, Abnahme
der Kreuztragungsgruppe.
Foto um 1951.
