# Neues Grün nach altem Muster – die Kapelle Huggerwald in Kleinlützel

REGULA GRAF

Die Kapelle St. Wendelin ist prägend für den idyllisch in der Landschaft liegenden Weiler Ober-Huggerwald. Sie steht leicht erhöht an der südlichen Ausfahrt Richtung Liesberg. Die Kapelle wurde 1887 in betont schlichter Neuromanik erbaut und erfuhr 2021 eine Gesamtrestaurierung. Diese gab den Anlass, die aktuellen Kenntnisse zu dokumentieren und den Bau zu würdigen.

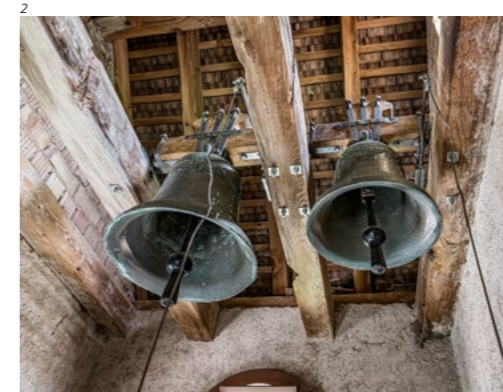
Abb. 2  
Blick in den Dachstuhl des  
Käsbissenturms mit den beiden  
Glocken aus dem 19. Jahr-  
hundert.

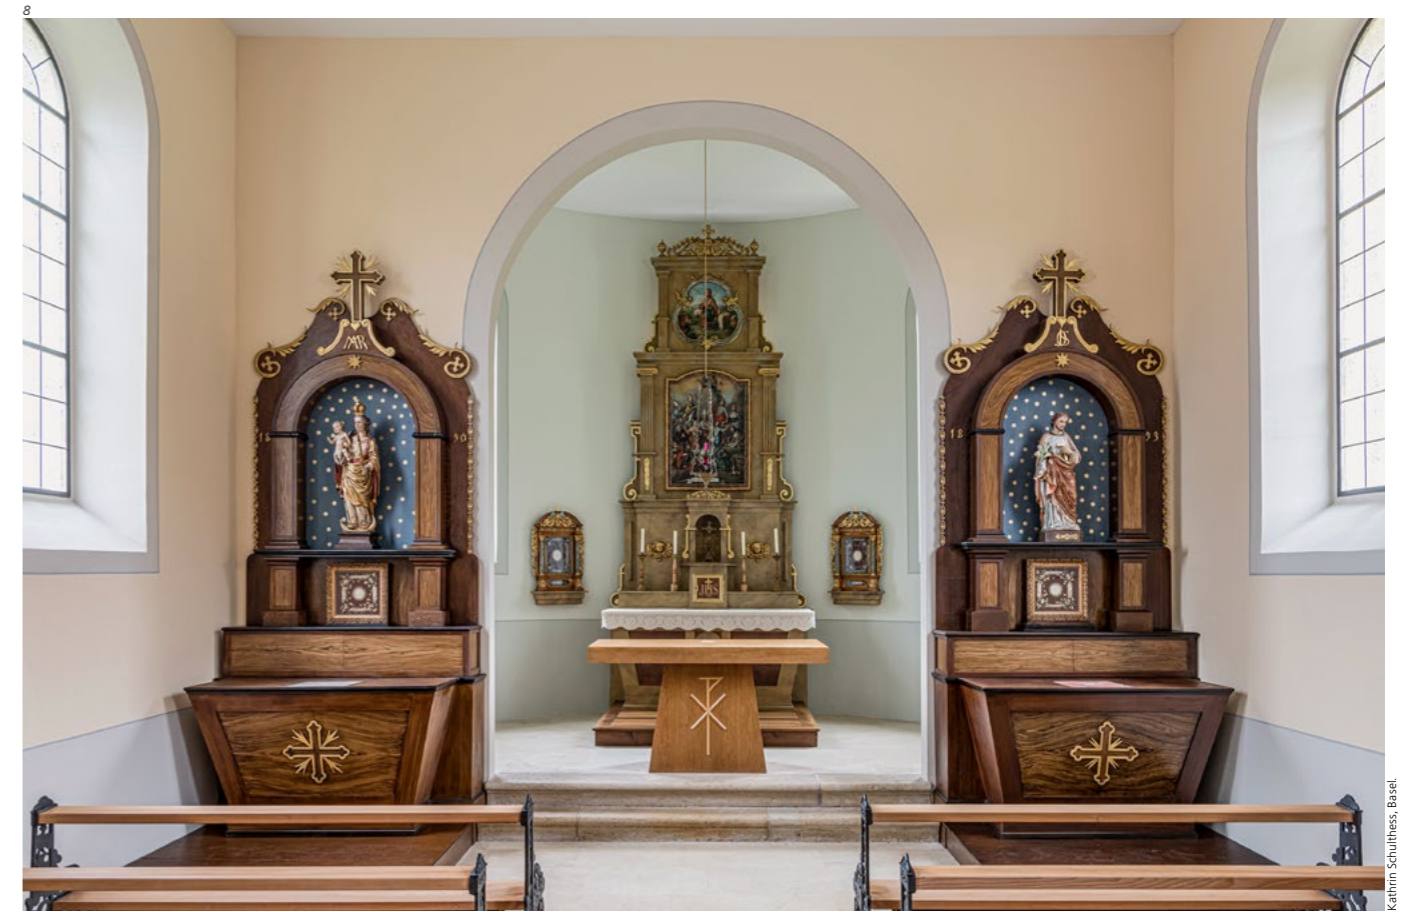
Abb. 8  
Blick in den Chorraum, nach der Restaurierung und Konservierung der Altarausstattung 2021.
