# Die Martinskirche in Olten – zur Restaurierung eines späthistoristischen Gesamtkunstwerks

Die 1908–1910 erbaute Oltner Martinskirche gilt als eine der bedeutendsten Grossraumkirchen des ausgehenden Historismus in der Schweiz. Dreissig Jahre nach der letzten Restaurierung erhielt die Kirche erneut eine Auffrischung, die den prächtig ausgestatteten Innenraum wieder ins rechte Licht rückt.

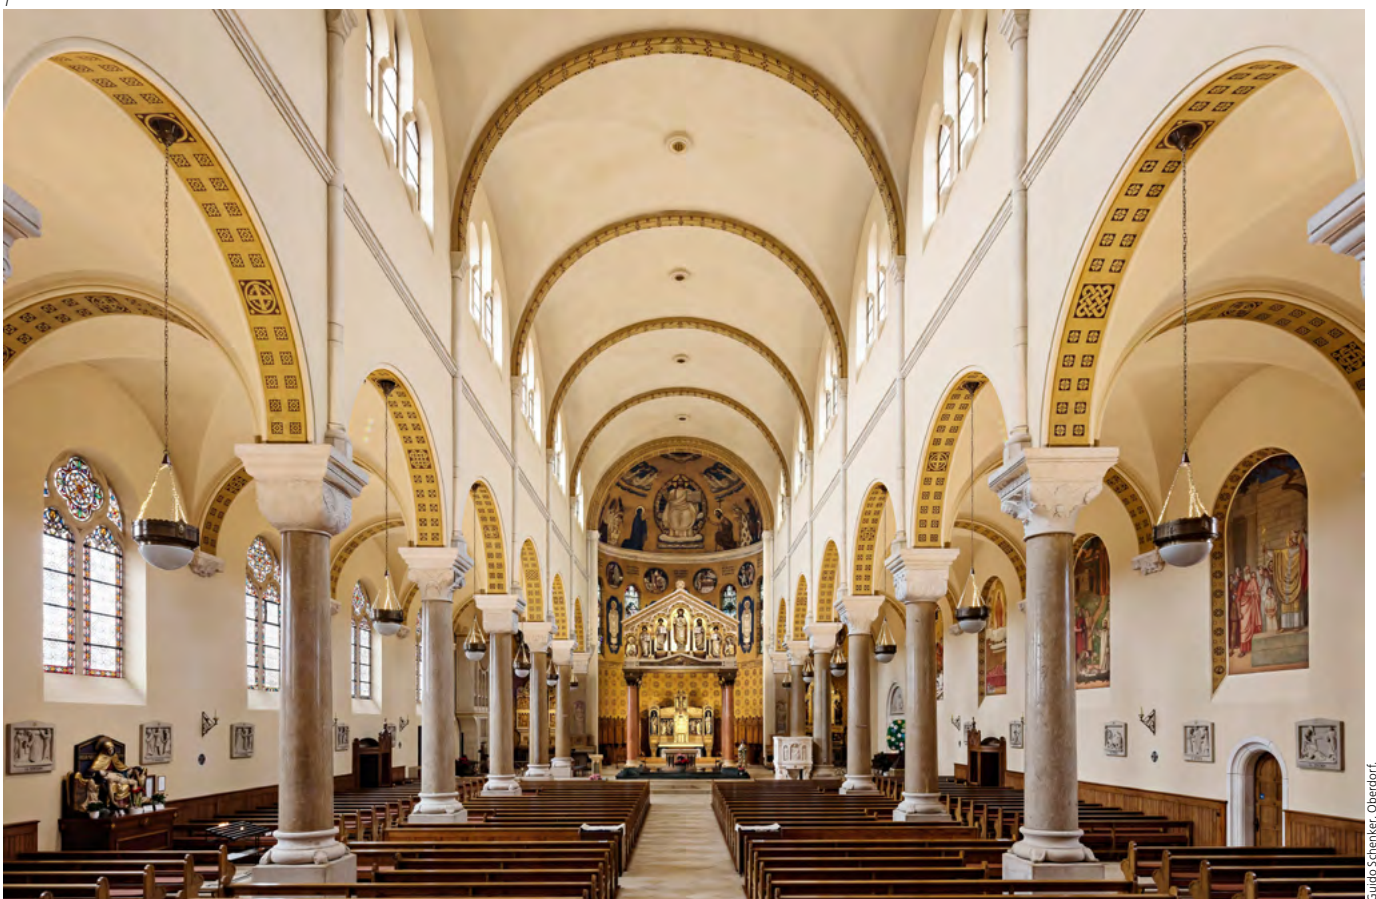
*Abb. 1  
Olten, Pfarrkirche St. Martin,  
Blick durch das Kirchenschiff  
in Richtung Chor. Zustand nach  
der Restaurierung.*

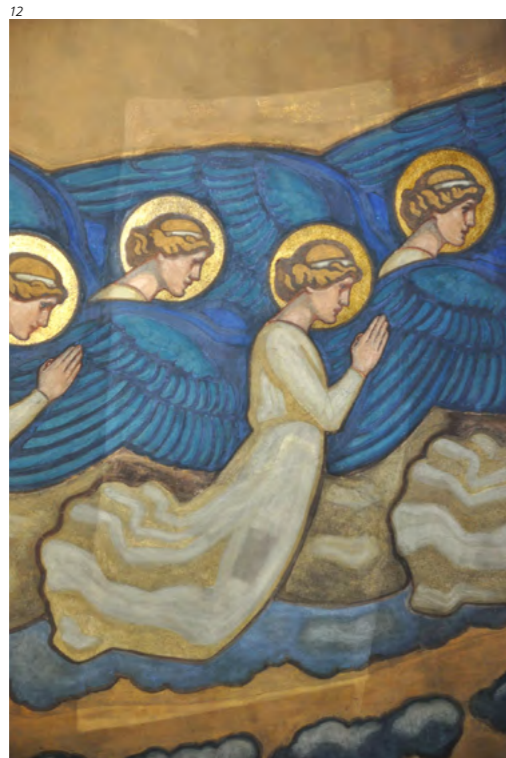
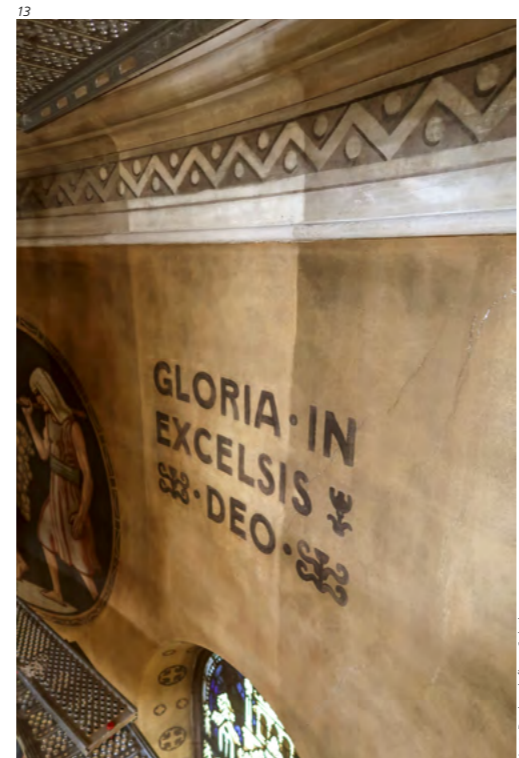
Wie in der übrigen Kirche war auch im Chor eine starke Verschmutzung durch Staub- und Russablagerungen festzustellen. Im Bereich der Schablonenmalerei bestand ausserdem das Problem, dass sich der Leim der Farbe abgebaut hatte und diese deshalb nicht mehr wischfest war. Zudem waren die Malereien im Chor bei der letzten Restaurierung 1986–1992 bereits stark überarbeitet worden. Es wurden flächige Übermalungen gemacht, und die bereits damals schlecht haftenden Farbschichten waren vorgängig mit Gelatine fixiert und danach mit einem Acrylat überzogen worden. Diese Fixierschicht präsentierte sich nun nach der Vorreinigung als glänzende, harte und splittige Oberfläche, die zu Schollenbildungen und Farbabplatzungen neigte

Abb. 12 und 13  
Reinigungsmuster in der  
Hauptapsis. Fotos Juni 2021.

und die infolge mangelhafter Reinigung teilweise auch die Verschmutzung der vorangegangenen Jahre in sich band. Daneben gab es aber auch immer wieder wischende und pudernde Bereiche in der Malschicht. Und bei den Fensterbänken, wo es offensichtlich immer wieder zu Wassereinbrüchen gekommen war, zeigten sich starke Wasserflecken, Salzausblühungen, Verfärbungen durch Schmutzwasser und Putzausbrüche (Abb. 10, 11). Alles in allem präsentierten sich die Malereien also in einem sehr uneinheitlichen Zustand. Im Bereich der Schablonenmalerei konnte ausserdem bei Fehlstellen in der Malschicht eine ältere Fassung – eine grüne Schablonenmalerei mit floralen Ornamenten – festgestellt werden. Da die Fehlstellen nur klein waren und auch keine grösseren Sondierungen vorgenommen wurden, ist das grosse Ganze dieser ersten Fassung weiterhin nicht bekannt.

Entsprechend dem Zustand der Wandmalereien und dem angetroffenen Schadensbild wurden die Restaurierungsmassnahmen spezifisch der jeweiligen Situation angepasst. Die stabilen Malschichten erhielten eine form- und figurengerechte Vorreinigung mit Trockenreinigungsschwämmen. Im Bereich

der Schablonenmalerei zeigte sich danach hauptsächlich im Grundton ein fleckiges Erscheinungsbild, das eine sorgfältige, ebenfalls form- und figurengerechte Nachreinigung erforderte. Pudernde Malschichten wurden mit einer Speziallösung vorgezogen und mittels aufgelegter Kompressen gleichzeitig verfestigt und gereinigt. Diese Speziallösung besteht aus dem japanischen Algenleim Fu-Nori sowie Isopropylalkohol und hat die Eigenschaft, eine Malschicht zu konsolidieren und gleichzeitig auch verbleibende Schmutzablagerungen aus den Bildoberflächen herauszuziehen. Bei den sehr schadhafte Fensterbänken wurden zuerst Salzausblühungen abgebürstet, mürbe Putzpartien entfernt, Hohlräume in der Putzschicht hintergossen, lose Putzpartien stabilisiert sowie Ausbrüche mit Kalkmörtel neu aufgebaut und mit mineralischer Farbe neu gefasst. Die mit Acrylat überfixierten, teilweise glänzenden Bereiche sind irreversibel und mussten deshalb belassen werden. Auch bei späteren Übermalungen oder Teilneufassungen erfolgten keine Massnahmen. Alle diese sichtbaren Unregelmässigkeiten sind Teil der Geschichte und der Restaurierungsgeschichte der Kirche. Trotzdem wurde
