Das Bauernhaus Schlössliweg 17 in Biberist – einst bedroht, heute sorgsam restauriert

Im Süden der Stadt Solothurn wurde 1819 ein Vielzweckbauernhaus als Pächterhof des Schlösschens Vorder-Schöngrün errichtet. Ein mächtiges Mansardwalmdach und eine grosse Hocheinfahrt weisen auf die spezielle Funktion hin. Das lange vom Abbruch bedrohte Bauernhaus zeigt sich heute dank beharrlicher Denkmalpflege und aufgeschlossener Eigentümerschaft als vorbildlich restauriertes Baudenkmal.

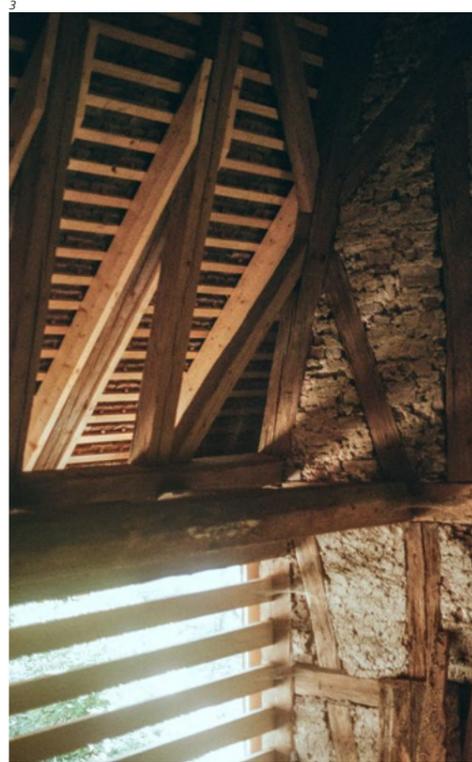
Abb. 3
Blick aus dem Scheuneninnern gegen die restaurierte Gimwand und das Vordach, dessen Rafen mit Zangenkonstruktionen verlängert wurden. Foto 2023.

Wegen der Wiederherstellung des historischen Gebäudevolumens stellte sich die Frage, wie mit der im Zuge des Schleppdachbaus abgebrochenen Gimwand zu verfahren war. Sie war im Verlauf des Bauprozesses mit horizontalen Brettern und Verstrebungen konstruiert worden, weshalb sich eine vollständige Wiederherstellung des ursprünglichen Zustandes als fragwürdig erwies. Deshalb wurden horizontale Bretter in regelmässigem Abstand in die vorhandenen Nuten der Gimwand-Stützen eingeschoben und im Inneren mit sichtbaren Eichenkeilen fixiert (Abb. 3, 9).

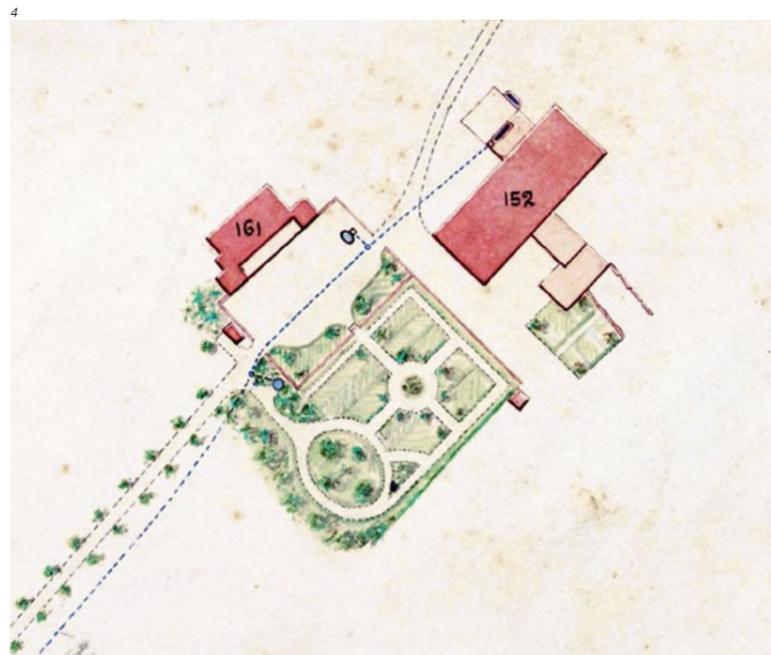
Abb. 4
«Plan über den bei Solothurn liegenden Schöngrün-Hof des Herrn Carl Fröhlicher-Lack in Solothurn. Aufnahme von Priscus Schenker, Geometer. 1880.» Der Ausschnitt aus dem Situationsplan von 1880 zeigt rechts oben das Pächterhaus, noch ohne Anbauten, aber mit der markanten Hocheinfahrt im Südosten. Kolorierte Federzeichnung auf Papier. Biberist, Schösschen Vorder-Schöngrün.

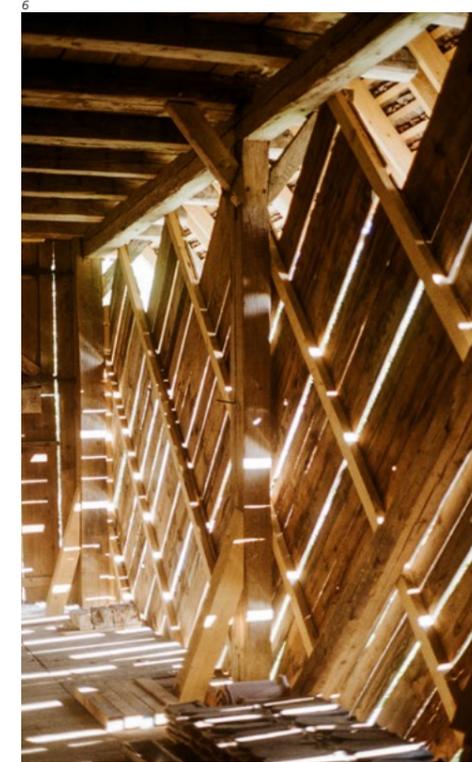
Abb. 5
Die Ständerkonstruktion der Hocheinfahrt erhielt eine aussteifende, aussen angebrachte Diagonalschalung, die die Neigung des Mansarddachs aufnimmt. Foto 2023.

Die Hocheinfahrt wurde aus einer ansteigenden Ständerkonstruktion mit einem Kopfband gebaut. Darüber befindet sich ein geneigtes Rafendach mit abgesperrten Querbänden und Streben. Aufgrund von Fäulnis und massiven Querschnittsminderungen der Schwellen kam es zu starkem Absacken, Verschiebungen und erheblicher Instabilität. Der Anbau

des Dachschleppers verursachte eine ungleichmässige Lastverteilung und eine seitlich einwirkende Querlast. Fäulnis und Holzschädlingsbefall waren weit verbreitet.

Die Konstruktion wurde komplett abgedeckt und in die ursprüngliche Position gebracht. Beschädigte Bauteile wurden ersetzt, teilweise defekte mittels fachgerechter Holzverbindungen instand gesetzt. Die unsachgemäss zurückgeschnittenen Rafen wurden mit neuen Zangen verlängert und entsprechend der Restaurierung des Vordachs des Haupthauses Süd angebracht.

Beim Rückbau erwies sich die Verstrebung der Konstruktion in sämtlichen Ebenen als unzureichend. Es galt in dieser Phase, die Hocheinfahrt wo immer möglich horizontal zu stabilisieren. Die neuen Verstrebungen kamen als diagonale, aussen auf die bestehende Holzständer-Konstruktion montierte Schalungslattung zur Ausführung. Dadurch ergab sich die Chance, den Übergang zwischen Mansarddach und Hocheinfahrt im Sinne einer konstruktiven Fügung zu lösen. Zudem hebt die diagonale Anordnung der neuen Schalung visuell aussergewöhnliche historische Verbindungen an der Hocheinfahrt-Konstruktion hervor. Die Schalung folgt der Logik eines zeitgemässen Gestaltungsansatzes, steht im geschützten bauhistorischen Kontext und wurde ausschliesslich unter Verwendung demontierter Wand- und Bodenbretter umgesetzt (Abb. 5, 6, 9).

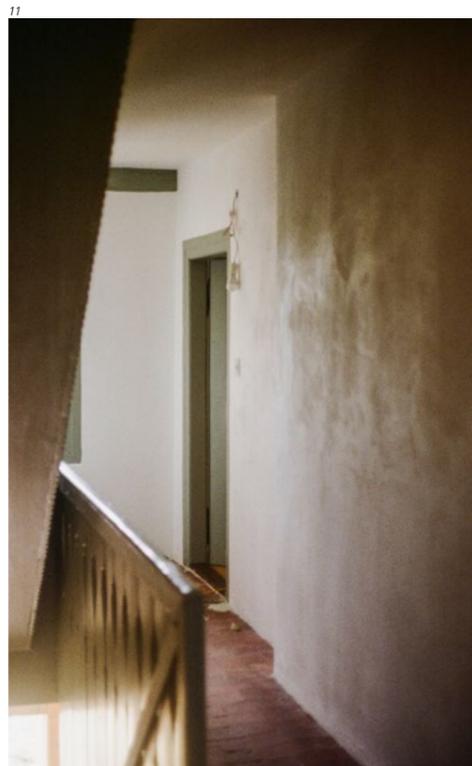
Abb. 11
Zeitschichten: Der historische Tonplattenboden und der neue Wandverputz im Obergeschoss zeichnen sich durch zahlreiche Texturen aus. Foto 2023.

Das Treppenhaus und die jeweiligen Verteilungsgänge konnten erhalten bleiben (Abb. 11). Die Fichtenholztreppe wurde holzsichtig belassen und die Bretterabtrennung, Geländer und Untersichten farbig gestrichen. Der bestehende Tonplattenboden im Obergeschoss, der sich durch seine verschiedenen Formate und durch zeitlich abweichende Einzelteile auszeichnet, wurde repariert und gereinigt.

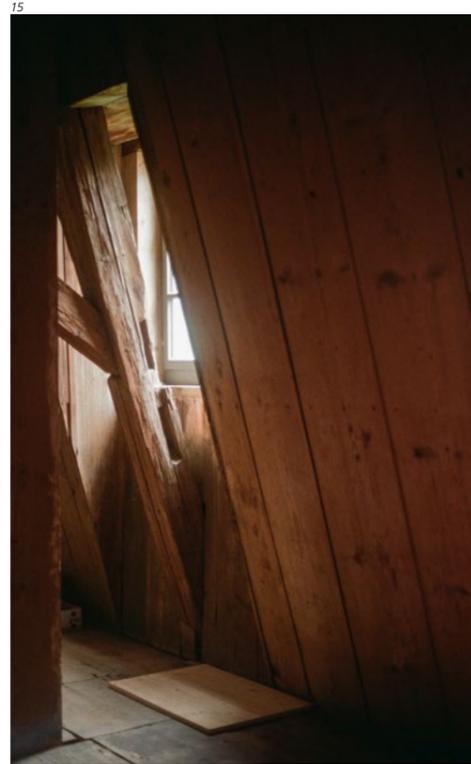
Abb. 15
In den einfach ausgestatteten Räumen des Dachgeschosses zeichnet sich die Schräge des Mansarddachs ab. Foto 2023.

Die beiden Kammern besitzen einfach ausgebildete Bretterböden und -täfer, die an den Aussenwänden den schrägen Verlauf der unteren Mansarddach-Konstruktion abbilden (Abb. 15). Wandschränke unterteilen die Bretttäfer im Inneren. Die Räume sind sehr einfach ausgebaut, weisen aber im Gegensatz zu allen anderen Zimmern einen ausgezeichnet erhaltenen historischen Bestand auf. Aus diesem Grund kamen ausschliesslich substanzerhaltende Massnahmen zur Ausführung. Unter anderem hiess dies, die Kammern wie bisher ungedämmt und unbeheizt zu belassen.
