Räderwerk und Hammerschlag – zur Restaurierungspraxis in der Hammerschmiede Beinwil

JÜRIG HIRSCHI UND MORITZ SCHIESS

Beinwil, Hammerschmiede 98

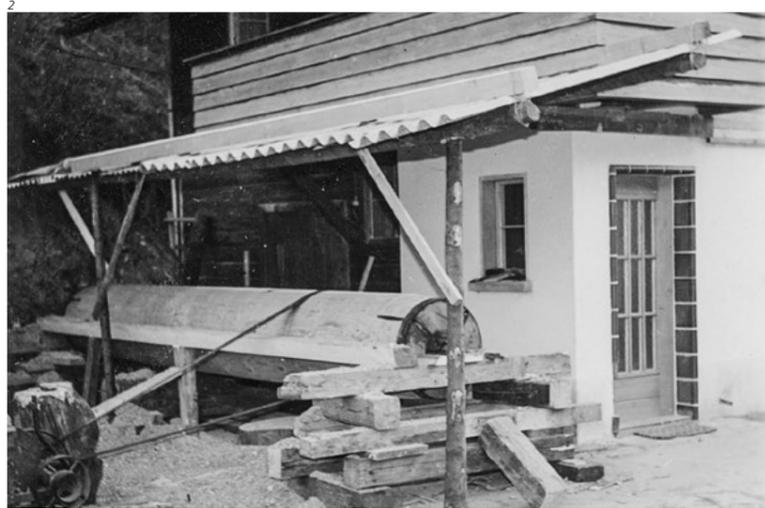
Abb. 4
Schäden an der Antriebswelle.
Fotoatelier Höflinger, 1934.

Der schlechte Zustand der zentralen Antriebswelle
(«Wellbaum») – unmittelbar bei der Maueröffnung
im Gebäudeinneren – ist augenfällig. Das Schadens-
bild tritt bezeichnenderweise am Nass-Trocken-
Wechsel auf, weil das Holz an dieser Stelle grösseren
Belastungen durch holzersetzende Pilze ausgesetzt
ist. Zu Beginn der jüngsten Arbeiten 2022 wurde bei
der Antriebswelle, die aus dem Jahr 1957/1958
stammte, dasselbe Schadensbild vorgefunden. Die
Welle war damals zusammen mit dem Wasserrad
bei der Restaurierung neu gefertigt worden.
Daraus lässt sich schliessen, dass eine Eichenwelle
eine Dauerhaftigkeit von rund sechzig Jahren auf-
weist. Rechnet man in Schritten von sechzig Jahren,
wären um 1900 und um 1840 neue Wellen fällig
gewesen. Möglicherweise fiel die zweitgenannte
Erneuerung mit der Erneuerung der Hammer-
schmiede und Schleiferei 1850/1851 zusammen,
schliesslich ist die Dauerhaftigkeit von Holz keine
exakte Wissenschaft. Dies würde auch ansatzweise

erklären, weshalb die Welle bereits 1934 in einem

schlechten Zustand war (Abb. 4). Geht man in Schrit-
ten von sechzig Jahren von 1850 aus zurück, sind es
noch einmal drei Wellen, bis man bei einem mög-
lichen Baudatum der Beinwiler Hammerschmiede
um 1670 landet. Urkundlich erwähnt wurde die
Hammerschmiede erstmals im Jahr 1693. Die letzte,
2022 installierte Antriebswelle wäre entsprechend
die siebte gewesen.

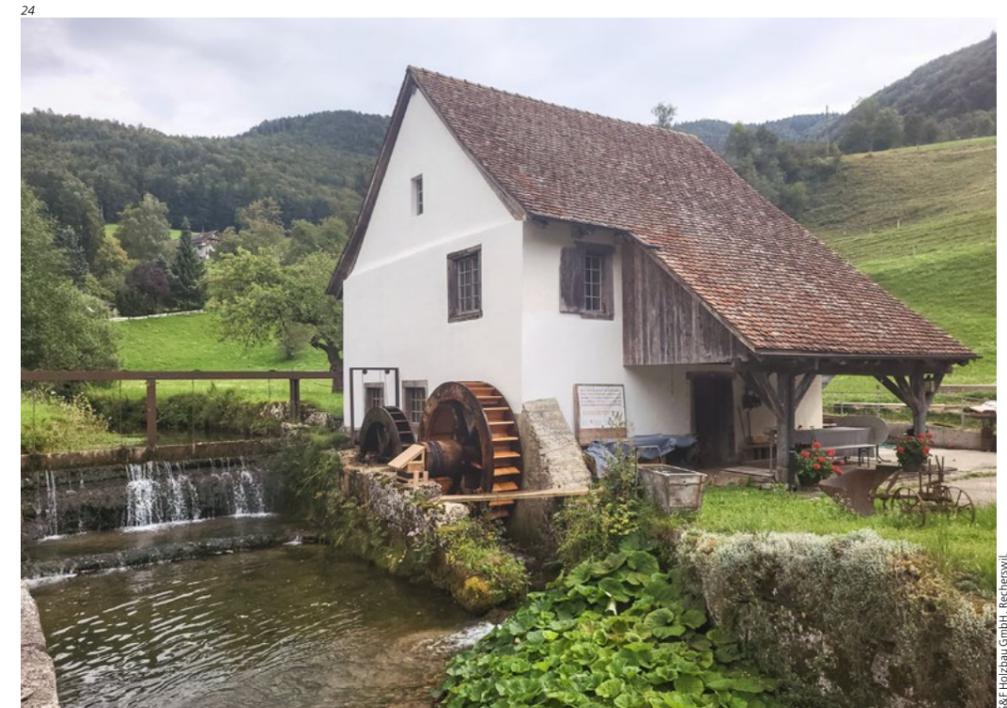
Abb. 25
Zusammenbau des grossen
Wasserrades in der Werkstatt.

Das grosse Wasserrad war komplett zu erneuern. Alle Konstruktionsdetails wurden von den Überresten des von Joseph Hänggi geschaffenen Wasserrades übernommen, soweit sie noch ablesbar waren (Abb. 24 und 25).

Die Durchsteckarme, die Auflagerbalken und die Segmente bestehen aus massiver Eiche und wurden frisch verbaut (rund 30–40 % Holzfeuchtigkeit). Das ist wichtig, damit es keine Spannungsrisse gibt, wenn das Rad am Einbauort immer nass ist. Die Schaufeln wurden aus Kiefernholz gefertigt. Im Gegensatz dazu hatte Joseph Hänggi 1986 offeriert, das ganze Rad in Eiche zu zimmern.⁸ In der Fachliteratur wird aber aus verschiedenen Gründen davon abgeraten, Eichenholz für die Schaufeln zu verwenden, deshalb wurde hier von Hänggis Arbeit abgewichen.⁹ Kiefernholz wurde auch für den Wasserradboden verwendet. Die Ankerstangen aus Eisen und die viereckigen Unterlagscheiben wurden gestrahlt, wieder brüniert und dort ergänzt, wo sie bei der Demontage zerschnitten werden mussten. Für die Durchsteckarme wurde gekrümmtes Eichenholz

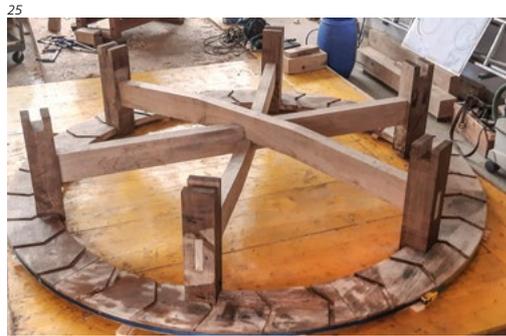
Abb. 26
Zusammenbau des kleinen
Wasserrades in der Werkstatt.

Das kleine Wasserrad wurde auf Grundlage des Bestands von 2001/2002 gebaut, der basierend auf den Fotos von 1934 rekonstruiert worden war. Betreffend Holzauswahl und der Art der Verarbeitung wurde gleich vorgegangen wie beim grossen Wasserrad (Abb. 26 und 27).

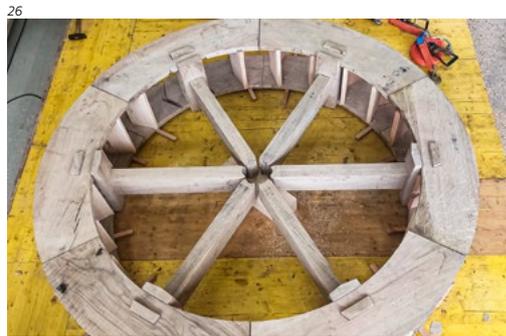
Abb. 27
Das kleine Wasserrad fertig
montiert.
