# Reinigung und Restaurierung der Raumschale

CLAUDIO FONTANA

Am offensichtlichsten waren die Brandschäden – abgesehen vom Mobiliar – an den kalkweissen Wänden, an den Gewölben und am Stuckdekor. Dank Reinigungsmusterflächen und weiteren Untersuchungen erwiesen sich die manuelle Reinigung und das farbliche Retuschieren als geeignete Methoden, um dem ursprünglichen Erscheinungsbild wieder nahezukommen. Der folgende Bericht beschreibt die wesentlichsten Aspekte der Oberflächenreinigung und der Instandstellung der durchgehend hellen, «unifarbigen» Raumschale.

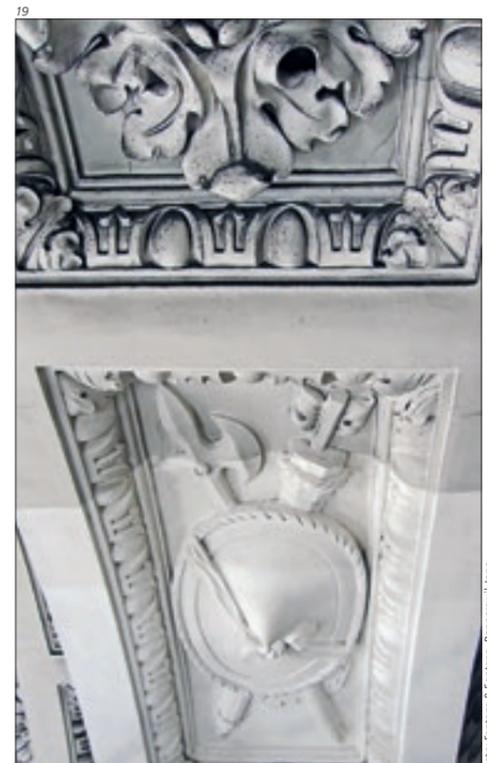
Abb. 20  
Die Reinigung der Wand- und Deckenfläche mit einem Niederdruck-Strahlverfahren und speziellem Gummigranulat (vgl. Abb. 12).

Abgestimmt auf die vorhandenen Oberflächen mit «glatten» Putzflächen sowie Stuckaturen, wurde für diesen Ausführungsschritt im gleichen System zwei unterschiedliche Verfahren angewendet. Während die verputzten, glatten Wand- und Deckenflächen von Hand mit diesen speziellen Reinigungsschwämmen gereinigt wurden, erfolgte die Trockenreinigung an den zahlreichen Stuckaturen in einem kombinierten Verfahren und in zwei Arbeitsgängen. Dabei wurden die Stuckoberflächen zuerst mit einem Niederdruck-Strahlverfahren mit speziellem Gummigranulat vorgereinigt und anschliessend in gleicher Art wie die Wand- und Deckenflächen von Hand mit Reinigungsschwämmen vorsichtig nachgereinigt (Abb. 12, 13, 20, 21).

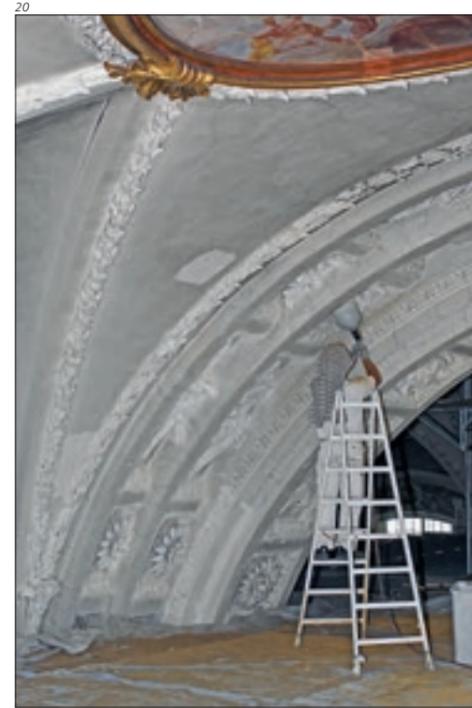
Abb. 21  
Anschliessend an die Reinigung mit Gummigranulat folgte ein vorsichtiges Nachreinigen mit Reinigungsschwämmen.

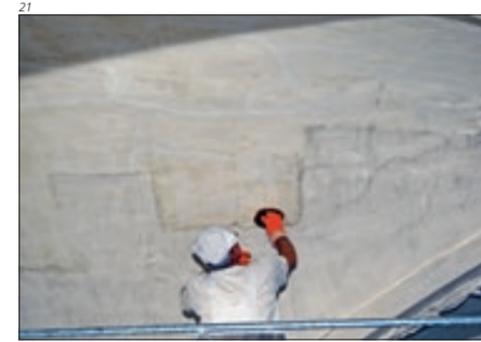
Abb. 22  
Reinigung der Wand- und Deckenfläche. Mit der Reinigung wird eine deutliche Aufhellung der Oberfläche erkennbar.

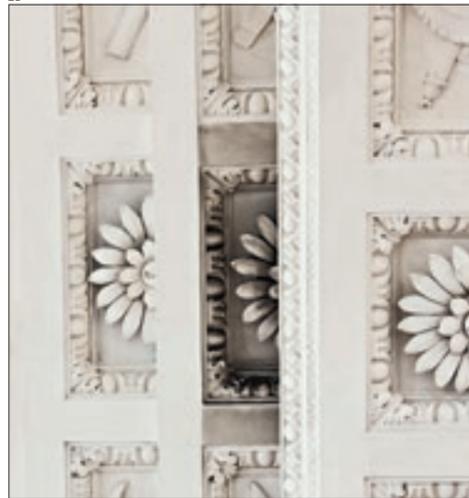
Abb. 25  
Ein Belegfeld im südlichen Seitenschiff zeigt die unterschiedlichen Bearbeitungsstufen.

Als Erinnerung an den Zustand vor der Reinigung wurde ein Belegfeld mit den unterschiedlichen Bearbeitungsstufen belassen. Es befindet sich im Gewölbe des südlichen Querschiffs, im Eckbereich zum Längsschiff (Abb. 25).
