# Die Restaurierung der Ausstattung

STEFAN BLANK

Die fest eingebaute Ausstattung ist ein unverzichtbarer Bestandteil des Gesamtkunstwerkes St.-Ursen-Kathedrale. Ihr Bestand ist vielfältig in Formen und Materialien und reicht von den künstlerisch hochwertigen Altären, Figuren und Deckenfresken bis zum kunsthandwerklich anspruchsvollen Holzwerk der Sitzbänke, Beichtstühle und des Chorgestühls. Dank der sorgfältigen Restaurierung und dank dem neuen Beleuchtungskonzept kommt die Ausstattung wieder ausdrucksstark und ihrer Bedeutung entsprechend zur Geltung.

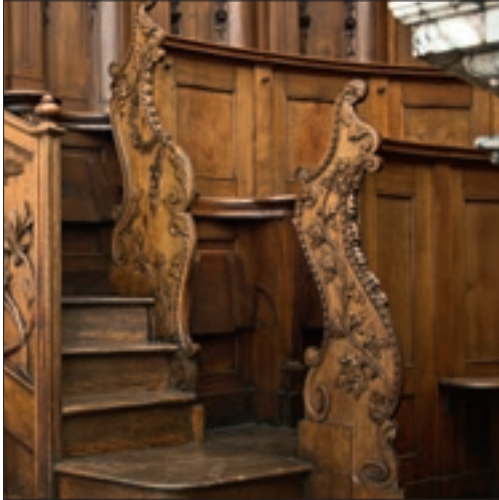
Abb. 17  
Ausschnitt aus dem Chorgestühl nach der Restaurierung.

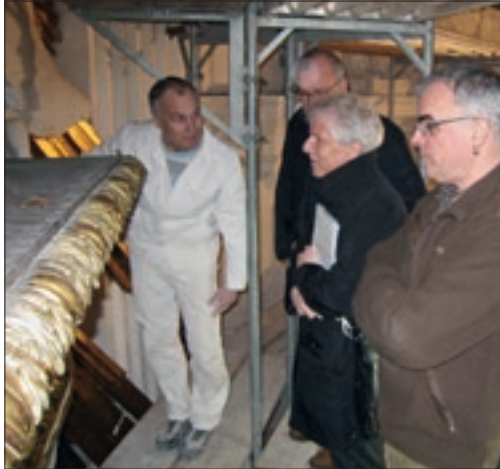
Abb. 21  
Die Mitglieder der Baukommission lassen sich vom Restaurator die Massnahmen an der Gloriole erläutern. Von rechts nach links: Ruedi Blöchliger, Pius Flury, Eugen Baschung, Restaurator Josef Odermatt.

Aus der Hand von Carlo Luca Pozzi stammt die grosse Stuckgloriole von 1789/90 im Chorraum. Sie übernimmt optisch die Funktion eines Retabels für den davor stehenden Hochaltar. Mitten im mit Goldstrahlen durchdrungenen und von Engeln bevölkerten Wolkengebilde befindet sich ein gläserner Sarkophag mit Thebäergebeinen (Abb. 16). Die Reinigung des Stucks erfolgte wie bei allen inneren Wand- und Gewölbeoberflächen mit speziellen Gummischwämmen. Die verschiedenen Risse in der Oberfläche wurden geschlossen und wenn nötig mit Kalkfarbe retuschiert. Die Goldstrahlen besaßen an verschiedenen Stellen ältere Ausbesserungen mit unpassender Bronzefarbe, welche entfernt und durch eine Ölvergoldung ersetzt wurde. Ebenfalls

entfernt wurde der optisch nicht befriedigende Leimfarbenanstrich auf den zahlreichen Engelsfiguren. Dank dieser Massnahme kommen deren Konturen wieder besser zur Geltung, und die Figuren sind lesbarer. Beim Sarkophag wurden die Metallteile aufpoliert, und die stark verschmutzten Gläser erhielten eine Reinigung, so dass der Inhalt wieder erkennbar ist (Abb. 16, 21).

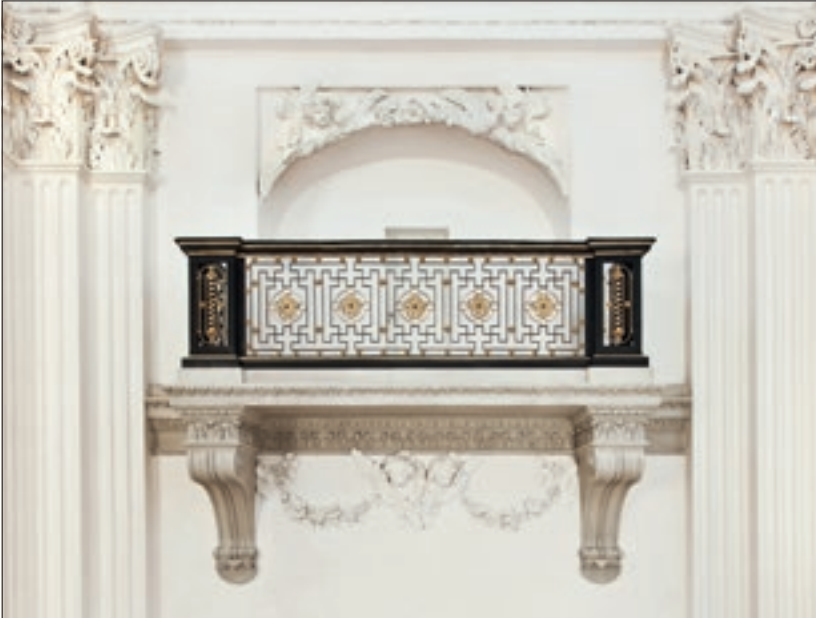
Abb. 22  
Das Emporengitter im Chor nach der Restaurierung.

Das Balkongitter der Orgelempore im Chor sowie das gegenüberliegende Pendant wurden 1772 von Schlossermeister Ludwig Bleyer nach Entwurf von Paolo Antonio Pisoni erstellt. Beide bestehen aus geschmiedetem und geschwärztem Eisen und zeigen vergoldete, frühklassizistische Dekorelemente. Nach der Reinigung wurden die verschiedenen Fehlstellen in der Fassung retuschiert, sämtliche Oberflächen mit Auffrischöl behandelt und die Vergoldungen mit Bronzepigmenten retuschiert (Abb. 22).

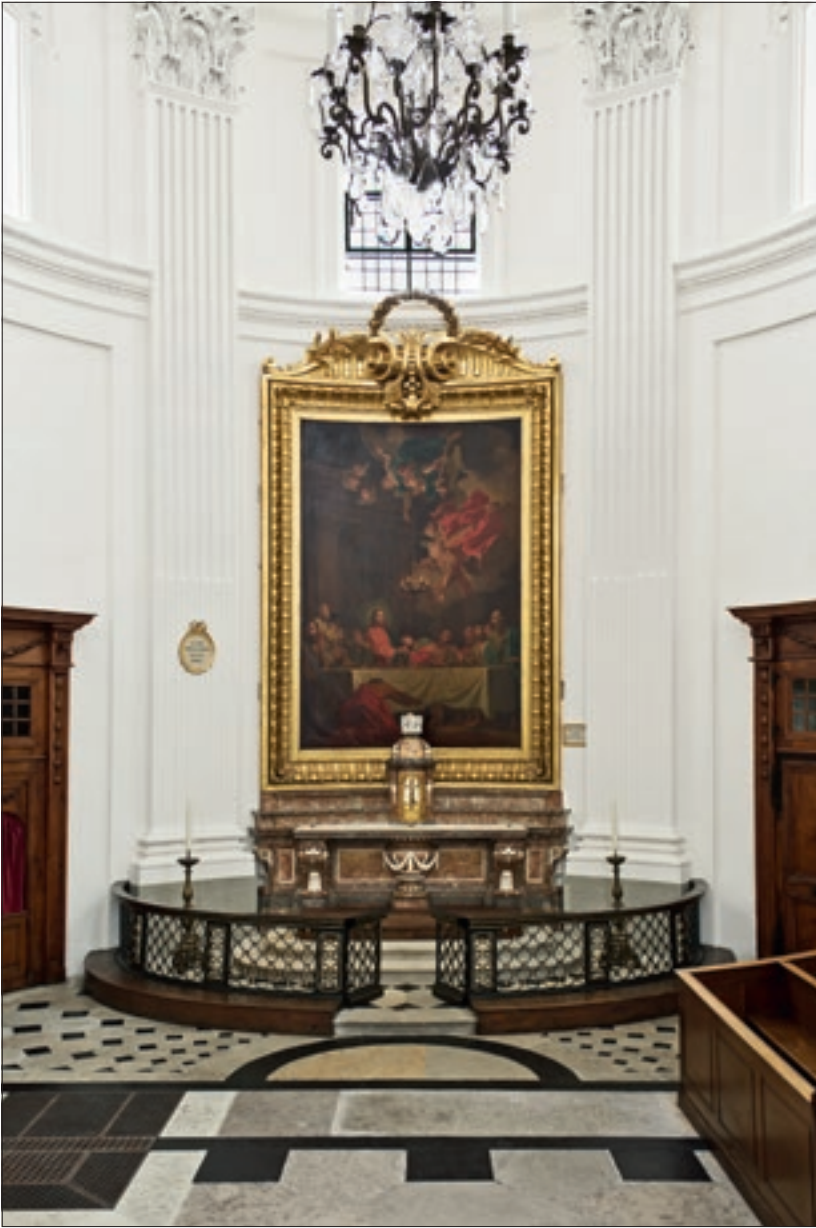
Abb. 23  
Abendmahlsaltar im südlichen Querschiff. Zustand nach der Restaurierung.

Die beiden an den Enden der Querhausarme stehenden Altäre zeigen die grossformatigen, auf Leinwand gemalten Ölbilder der «Krönung Mariens» (Nord) und des «Abendmahls» (Süd), beide 1774 gemalt von Domenico Corvi (1721–1803) aus Rom. Die marmornen Altartische stammen von Peter Scheuber aus Langendorf, die geschnitzten und polimentvergoldeten Holzrahmen von Franz und Jeremias Schlapp und die Eisengitter vor den Altären vom Solothurner Schlosser Franz Pfluger. Der Muttergottesaltar im nördlichen Querschiff wurde bereits in den 1990er Jahren und der Abendmahlsaltar 2009 restauriert. Dementsprechend waren die Schäden gering, und die Massnahmen beschränkten sich auf eine Oberflächenreinigung und das Ausbessern von Fehlstellen im Goldrahmen. Die Eisengitter vor den beiden Altären wurden mit Ölfarbenlasur und flüssiger Vergoldung überarbeitet (Abb. 23).

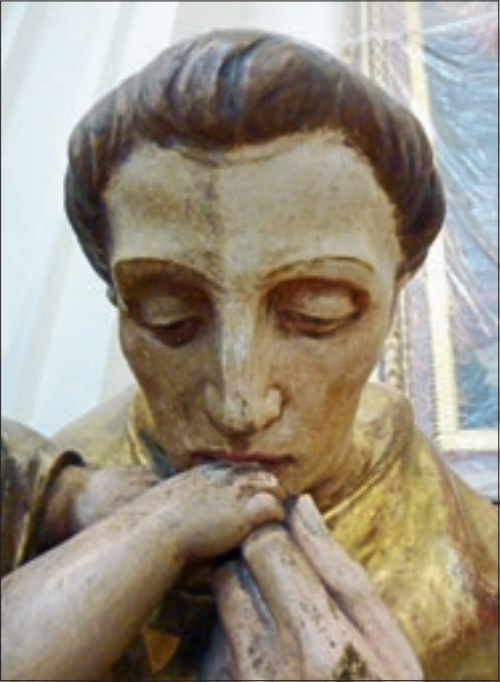
Abb. 51  
Detail der Antoniusfigur beim Verkündigungsalter. Zustand während der Restaurierung: deutlich ist der Unterschied vor (links) und nach (rechts) der Reinigung erkennbar.

Die 1918 von August Weckbecker geschaffenen monumentalen Figuren der Maria und des Herz Jesu (Abb. 52) im Querschiff und die paarweise aufgestellten Heiligenfiguren seitlich der Seitenschiffaltäre präsentierten sich alle in einem guten Zustand. Als Massnahmen genühten eine Reinigung (Abb. 51) sowie das leichte Ausbessern der Malschichten mit Kittungen und Retuschen.

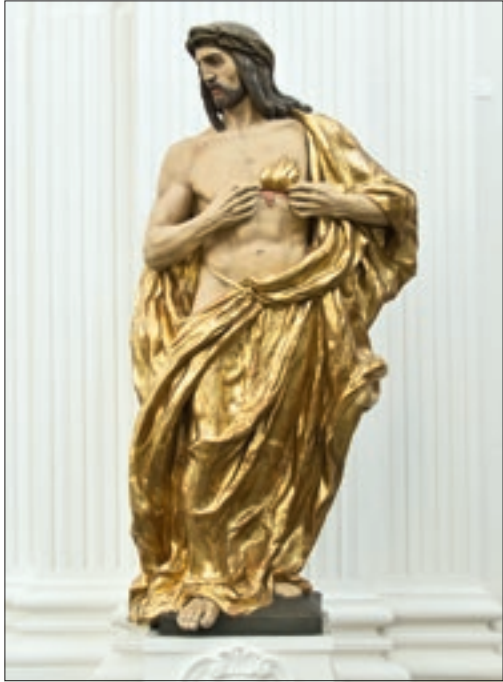
Abb. 52  
Ansicht der Herz-Jesu-Figur im südlichen Querschiff. Zustand nach der Restaurierung.

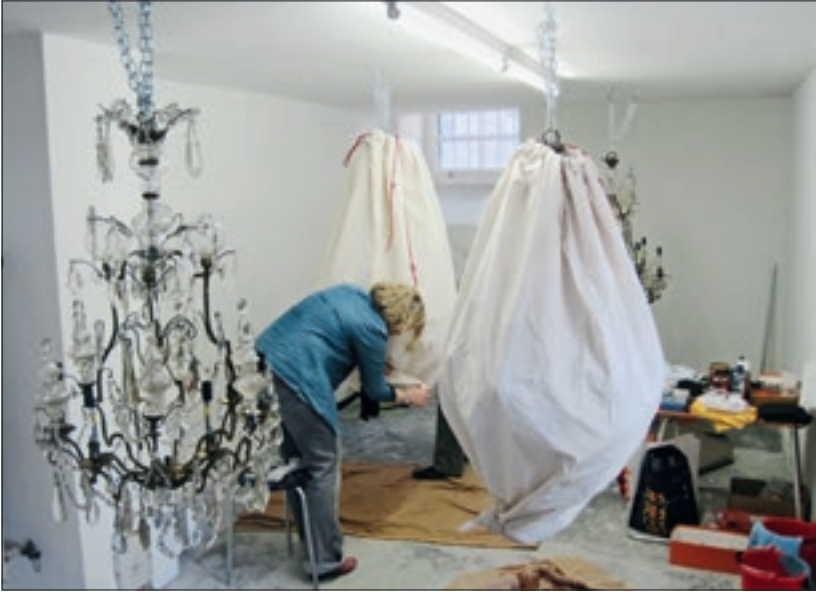
Abb. 57  
Die Leuchter werden von der Restauratorin sorgfältig gereinigt.

In der Kathedrale hängen insgesamt elf Kronleuchter. Die beiden Leuchter im Chor sind die einzigen Stücke, die noch aus der Zeit um 1770 stammen. Diejenigen in Quer- und Langhaus wurden 1918/19 in der Broncewaren-Fabrik AG Turgi neu hergestellt. Sämtliche Leuchter waren, obwohl sie erst 1993 letztmals saniert wurden, sehr stark mit Russ und Staub verschmutzt. Ansonsten präsentierten sich aber sowohl die Gläser als auch die Metallgestelle in einem guten Zustand. Die Massnahmen umfassten

die Trocken- und die Nassreinigung, das Nähren und Aufpolieren der Metalle mit Teaköl und der Ersatz der wenigen fehlenden Gläser, die nach altem Handwerk gegossen und geschliffen wurden (Abb. 57).

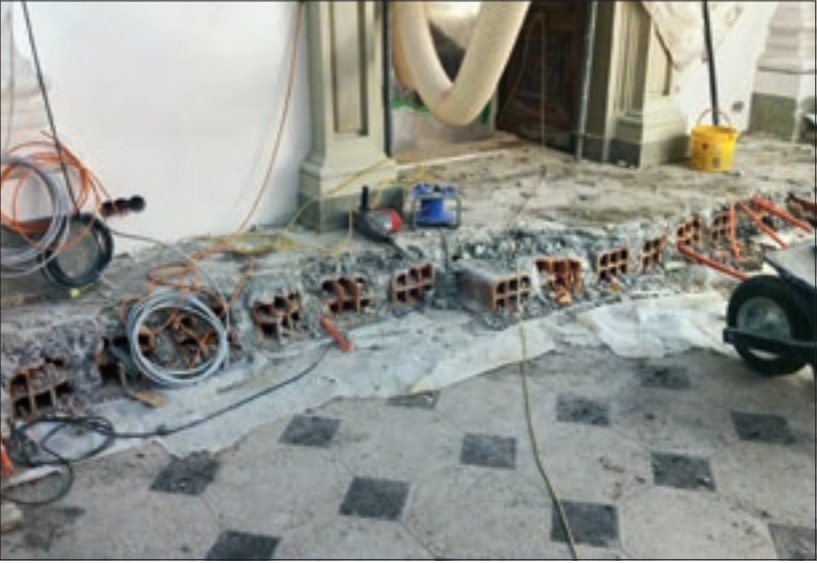
Im Chorbereich wurde im Rahmen der Neugestaltung die 1970 vorgenommene Erhöhung des Bodenniveaus um zwei Treppenstufen wieder rückgängig gemacht. Beim Rückbau zeigte sich, dass die originalen Bodenplatten gut geschützt worden waren und sich in einem nahezu perfekten Zustand befanden (Abb. 70). Einzig hinter dem Hochaltar be-

Abb. 70  
Chorboden während des  
Rückbaus der Bodenerhöhung  
von 1970. Im Vordergrund  
der sehr gut erhaltene originale  
Boden mit schwarz bemalten  
Quadraten.

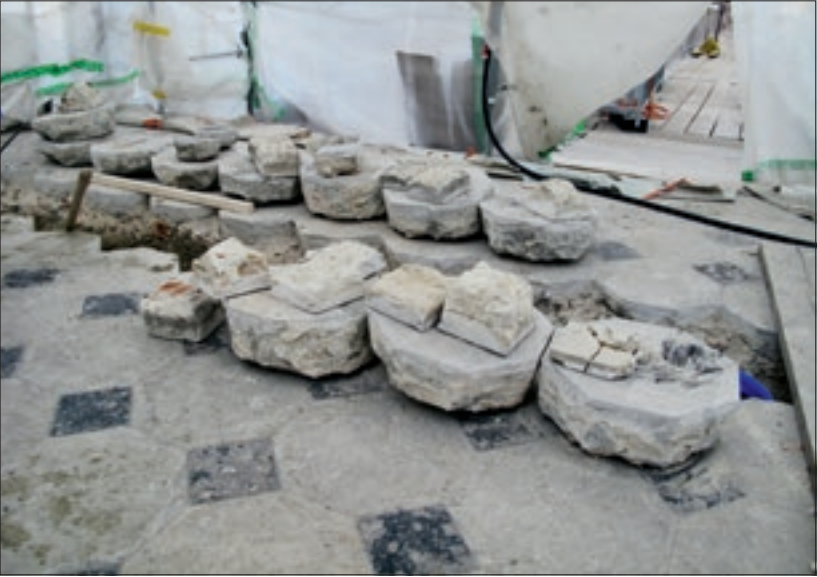
Abb. 71  
Ausgebaute Bodenplatten im  
Chor während der Verlegung  
von elektrischen Leitungen.

ten vollständig entfernt. Wie beim Boden im Kirchenschiff wurden anschliessend die Fehlstellen und Risse mit Steinersatzmörtel geflickt (Abb. 67). Vorgängig mussten für die elektrische Leitungsführung einzelne Steinplatten ausgebaut und neu verlegt werden (Abb. 71).
