5.7 Altlastenuntersuchung und Konzept für Rückbau, Ausbau und Entsorgung

Mittelbau Kraftwerk Aarau, Aarau AG
30. November 2012

Mittelbau Kraftwerk Aarau
Aarau / AG

Altlastenuntersuchung und Konzept für Rückbau, Aushub und Entsorgung

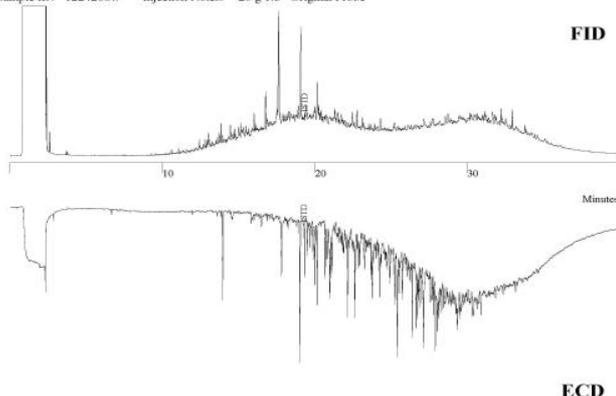
Anhang GC-Fingerprint: Probe 24288: 12-14 Zementüberzug 0-2cm, 0.00-0.02 m

Nicht chlorierte Lösungsmittel: negativ
Benzin: negativ
Heizöl / Dieselöl: negativ
Technisches Ölgemisch: **positiv, s. Bemerkung**
Teeröl: negativ
PCB (Konzentrationsbereich): **positiv (0.1 - 1 mg/kg)**
Bemerkung: **Technisches Ölgemisch im mittel- und hochsiedenden Bereich, teilweise auch im ECD sichtbar. Zusätzliche Substanzspuren im mittelsiedenden Bereich, nicht weiter identifizierbar.**
