Optimierung Kraftwerk Aarau

Erneuerung Kraftwerk Aarau Aarau / AG

Erhebung von problematischen Baustoffen («Gebäudecheck») und Angaben zur Entsorgung

Zürich, 7. Juni 2019

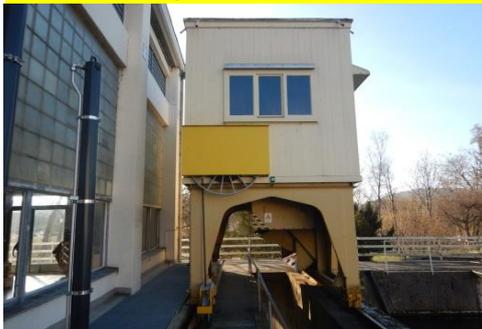
<p>Bemerkungen: -</p>	<p>Sanierung vor baulichen Eingriffen durch instruiertes Personal gemäss SUVA-Factsheet 33043</p> <p>Entsorgung SUVA-Factsheet 33039</p>
<p>Mat.-Nr. 106</p> <p>Gebäude: Maschinenhalle 1 Geschoss: EG (OG) Raum: Rechenräummaschine</p> <p>Bauteil: Holzrahmenfenster</p> <p>Baustoff: Fensterkitt</p> <p>Ausmass: 20 m² Befund: asbesthaltig 3) festgebunden in Spuren 3)</p>	<p style="background-color: yellow; text-align: center;">Dringlichkeitsstufe III</p>

<p>Bemerkungen: -</p>	<p>Sanierung vor baulichen Eingriffen durch instruiertes Personal gemäss SUVA-Factsheet 33043</p> <p>Entsorgung SUVA-Factsheet 33039</p>

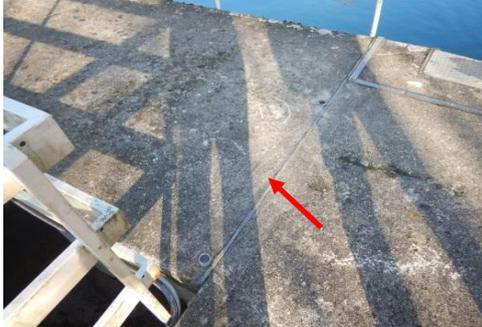
Materialbeschreibung, Befund, Ausmass geschätzt	Dringlichkeit ¹⁾ , Foto	Empfohlene Massnahmen/Entsorgung
<p>4) Befund aufgrund vorsorglicher Annahme (Mangels Analyse oder Probe)</p> <p>Mat.-Nr. 108</p> <p>Gebäude: Maschinenhalle 1 Geschoss: EG Raum: Umlauf aussen Oberstrom</p> <p>Bauteil: Betonfugen</p> <p>Baustoff: Fugendichtmasse</p> <p>Ausmass: 20 m Befund: PCB < BG 2) asbesthaltig 2) < 10 mg/kg PCB 10–30% Chrysotil</p>	<p style="background-color: yellow; text-align: center;">Dringlichkeitsstufe III</p>

<p>Bemerkungen: -</p>	<p>Sanierung vor baulichen Eingriffen durch SUVA-anerkanntes Sanierungsunternehmen Herausschneiden der Fuge mit Direktabsaugung, Arbeitsschutz sinngemäss SUVA-Factsheet 33031</p> <p>Entsorgung in Deponie Typ E (VVEA) (SUVA-Factsheet 33063)</p>
<p>Mat.-Nr. 110</p> <p>Gebäude: Maschinenhalle 1 Geschoss: EG Raum: Maschinenraum</p> <p>Bauteil: Terrazzobodenfugen</p> <p>Baustoff: Bleiplatten</p> <p>Ausmass: 2 Fugen (ca. 20 m) Befund: bleihaltig 3) sehr hoher Gehalt 3)</p>

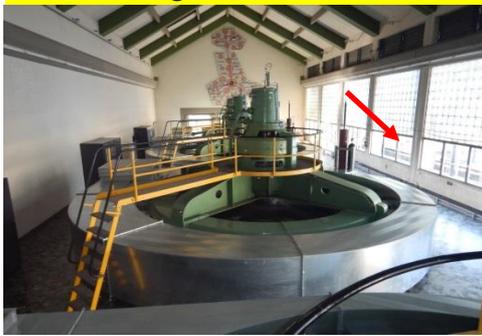
Materialbeschreibung, Befund, Ausmass geschätzt	Dringlichkeit¹⁾, Foto	Empfohlene Massnahmen/Entsorgung
2) Befund aufgrund Analyse, vgl. Beilage 3 3) Befund aufgrund Erfahrung 4) Befund aufgrund vorsorglicher Annahme (Mangels Analyse oder Probe)		
<p>Mat.-Nr. 147</p> <p>Gebäude: Maschinenhalle 1 Geschoss: EG Raum: Maschinenraum</p> <p>Bauteil: Metallrahmenfenster</p> <p>Baustoff: Fensterkitt</p> <p>Ausmass: 60 m² Befund: asbesthaltig 3) festgebunden in Spuren 3)</p>	<p style="text-align: center;">Dringlichkeitsstufe III</p>

<p>Bemerkungen:</p>	<p>Sanierung vor baulichen Eingriffen durch instruiertes Personal gemäss SUVA-Factsheet 33043</p> <p>Entsorgung SUVA-Factsheet 33039</p>
<p>Mat.-Nr. 149</p> <p>Gebäude: Maschinenhalle 1 Geschoss: EG Raum: Turbinen 8-11</p> <p>Bauteil: Wicklungen Stator</p> <p>Baustoff: Kupferisolation (Asbestverdacht zu bestimmen) Befund: zu prüfen</p>

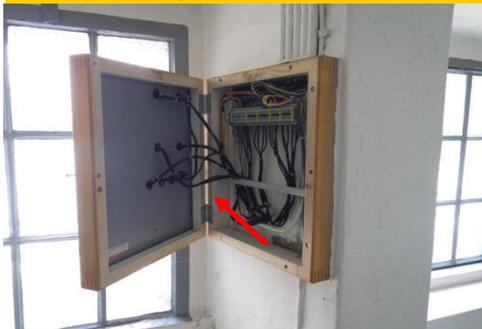
<p>Bemerkungen: –</p>	<p>Sanierung vor baulichen Eingriffen durch SUVA-anerkanntes Sanierungsunternehmen sinngemäss SUVA-Factsheet 33031</p> <p>Entsorgung in Deponie Typ B (VVEA) (SUVA-Factsheet 33064)</p>
<p>Mat.-Nr. 43</p> <p>Gebäude: Maschinenhalle 2 Geschoss: UG 2 Raum: –</p> <p>Bauteil: Elektrotableau</p> <p>Baustoff: Asbestkarton</p> <p>Ausmass: 2 x < 0.5 m² Befund: asbesthaltig 3) schwachgebunden signifikante Menge 3)</p>	<p style="background-color: yellow; text-align: center;">Dringlichkeitsstufe II</p>

<p>Bemerkungen: Abdeckplatte aus Kunststoff</p>	<p>Sanierung vor baulichen Eingriffen (Neubeurteilung alle 2–5 Jahre) durch SUVA-anerkanntes Sanierungsunternehmen gemäss SUVA-Publikation 33036</p> <p>Entsorgung in Deponie Typ E (VVEA) (SUVA-Factsheet 33063)</p>

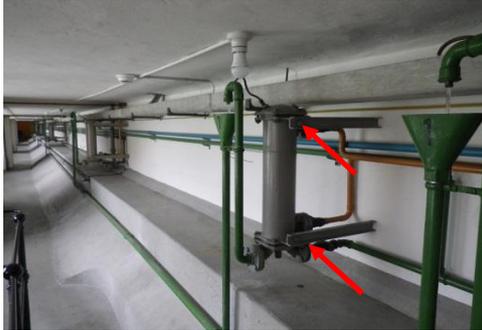
Materialbeschreibung, Befund, Ausmass geschätzt	Dringlichkeit¹⁾, Foto	Empfohlene Massnahmen/Entsorgung
<p>Mat.-Nr. 45</p> <p>Gebäude: Maschinenhalle 2 Geschoss: UG 2 Raum: -</p> <p>Bauteil: Rohrleitungs-Flansche Baustoff: Dichtungsring</p> <p>Ausmass: 24 Stück Befund: asbesthaltig 3) schwachgebunden signifikante Menge 3)</p>	<p style="text-align: center;">Dringlichkeitsstufe II</p>

<p>Bemerkungen: -</p>	<p>Sanierung vor baulichen Eingriffen (Neubeurteilung alle 2–5 Jahre) durch instruiertes Personal Abkleben und Abtrennen ganzes Flansch, Abgabe an SUVA-anerkanntes Sanierungsunternehmen zur fachgerechten Abfalltrennung</p> <p>Entsorgung in Deponie Typ E (VVEA) (SUVA-Factsheet 33063)</p>
<p>Mat.-Nr. 54</p> <p>Gebäude: Maschinenhalle 2 Geschoss: EG Raum: Turbinen 1–7</p> <p>Bauteil: Wicklungen Stator Baustoff: Kupferisolation (Asbestverdacht) Ausmass: zu bestimmen Befund: zu prüfen</p>

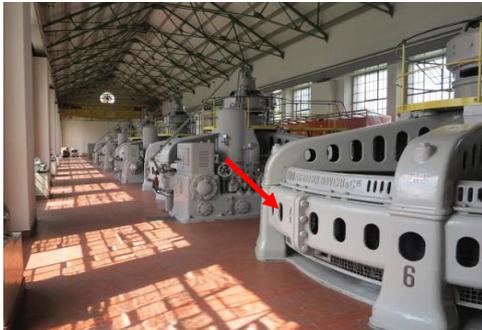
<p>Mat.-Nr. 54.1</p> <p>Gebäude: Maschinenhalle 2 Geschoss: UG 1 / EG Raum: Turbinen 1–7</p> <p>Bauteil: Turbinenbeschichtung Baustoff: Schutzanstrich Ausmass: zu bestimmen Befund: zu prüfen</p>

<p>Bemerkungen: -</p>	<p>Überprüfung nach Stilllegung der Turbinen, ggf. Sanierung in Zone gemäss EKAS 6503</p> <p>Entsorgung in Deponie Typ E (VVEA) (SUVA-Factsheet 33063)</p>

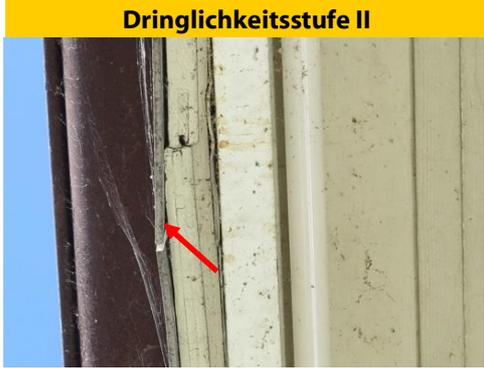
<p>Bemerkungen: -</p>	<p>Sanierung vor baulichen Eingriffen durch instruiertes Personal gemäss SUVA-Factsheet 33031</p> <p>Entsorgung in Deponie Typ B (VVEA) (SUVA-Factsheet 33064)</p>
<p>Mat.-Nr. 59</p> <p>Gebäude: Maschinenhalle 2 Geschoss: Dach Oberstrom Raum: -</p> <p>Bauteil: FL Leuchten unter Dach</p> <p>Baustoff: Asbestkarton</p> <p>Ausmass: 85 m Befund: asbesthaltig 3) schwachgebunden wichtige Menge 3)</p>	<p style="background-color: yellow; text-align: center;">Dringlichkeitsstufe II</p>

<p>Bemerkungen: -</p>	<p>Sanierung vor baulichen Eingriffen (Neubeurteilung alle 2-5 Jahre) durch instruiertes Personal sinngemäss SUVA-Factsheet 33036 mit Direktabsaugung und gutem Befeuchten</p> <p>Entsorgung in Deponie Typ E (VVEA) (SUVA-Factsheet 33063)</p>

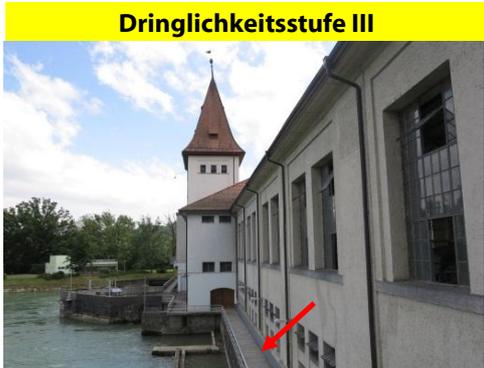
<p>Mat.-Nr. 66</p> <p>Gebäude: Maschinenhalle 2 Geschoss: UG 3 Raum: Passage aussen</p> <p>Bauteil: Wandblende</p> <p>Baustoff: Faserzement</p> <p>Ausmass: 32 m² Befund: asbesthaltig 3) festgebunden signifikante Menge 3)</p>	<p style="background-color: yellow; text-align: center;">Dringlichkeitsstufe III</p>

<p>Bemerkungen: -</p>	<p>Sanierung vor baulichen Eingriffen durch instruiertes Personal gemäss SUVA-Factsheet 33031</p> <p>Entsorgung in Deponie Typ B (VVEA) (SUVA-Factsheet 33064)</p>

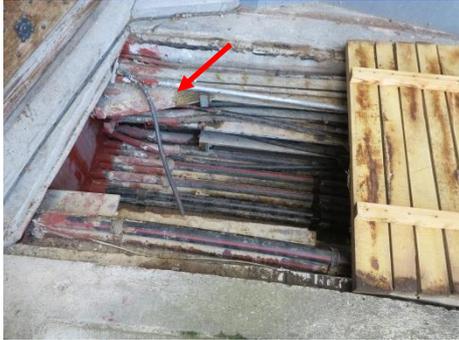
Materialbeschreibung, Befund, Ausmass geschätzt	Dringlichkeit1), Foto	Empfohlene Massnahmen/Entsorgung
1) Dringlichkeitsstufen gemäss Publikation "Asbest in Innenräumen", Forum Asbest Schweiz, Juli 2008 2) Befund aufgrund Analyse, vgl. Beilage 3 3) Befund aufgrund Erfahrung 4) Befund aufgrund vorsorglicher Annahme (Mangels Analyse oder Probe)		
<p>Mat.-Nr. 67</p> <p>Gebäude: Maschinenhalle 2 Geschoss: UG 3 Raum: Passage aussen</p> <p>Bauteil: Kabelbankette</p> <p>Baustoff: Faserzement</p> <p>Ausmass: 6 x 30 cm x 32 m Befund: asbesthaltig 3) festgebunden signifikante Menge 3)</p>	<p style="text-align: center;">Dringlichkeitsstufe III</p>

<p>Bemerkungen: -</p>	<p>Sanierung vor baulichen Eingriffen durch instruiertes Personal gemäss SUVA-Factsheet 33031</p> <p>Entsorgung in Deponie Typ B (VVEA) (SUVA-Factsheet 33064)</p>
<p>Mat.-Nr. 102</p> <p>Gebäude: Maschinenhalle 2 Geschoss: UG 2 Raum: Korridor</p> <p>Bauteil: Bodenbelag grau</p> <p>Baustoff: Schutzanstrich</p> <p>Ausmass: 1. Grobannahme: 500 m² Befund: PCB-haltig 2) 223 mg/kg</p>

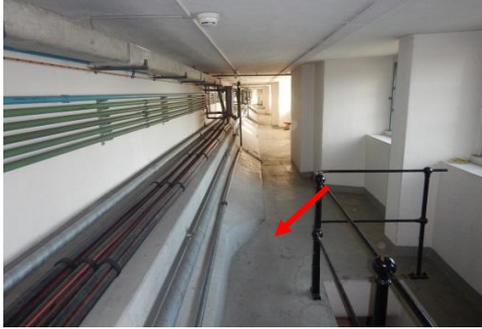
In den untersuchten Räumlichkeiten wurden PCB-haltige Baustoffe angetroffen (Mat.-Nr. 16.1, 102, 104 und 136). Mit Ausnahme von Mat.-Nr. 102 lagen die Gehalte aber unter 50 mg/kg PCB. Diese werden deshalb in Bezug auf besondere Arbeitssicherheitsmassnahmen bei Rückbau als unproblematisch eingestuft.

<p>Bemerkungen: -</p>	<p>durch SUVA-anerkanntes Sanierungsunternehmen Abschleifen von ca. 1 mm des Bodenüberzugs, Schutzvorkehrungen gemäss AUE BL Juni 2004</p> <p>Entsorgung in SAVA</p>

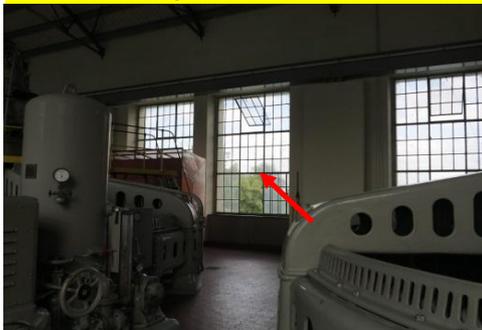
<p>Mat.-Nr. 148</p> <p>Gebäude: Maschinenhalle 2 Geschoss: EG Raum: Maschinenraum</p> <p>Bauteil: Metallrahmenfenster</p> <p>Baustoff: Fensterkitt</p> <p>Ausmass: 300 m² Befund: asbesthaltig 3) festgebunden in Spuren 3)</p>	<p style="text-align: center;">Dringlichkeitsstufe III</p>

<p>Bemerkungen: -</p>	<p>Sanierung vor baulichen Eingriffen durch instruiertes Personal gemäss SUVA-Factsheet 33031</p> <p>Entsorgung SUVA-Factsheet 33039</p>

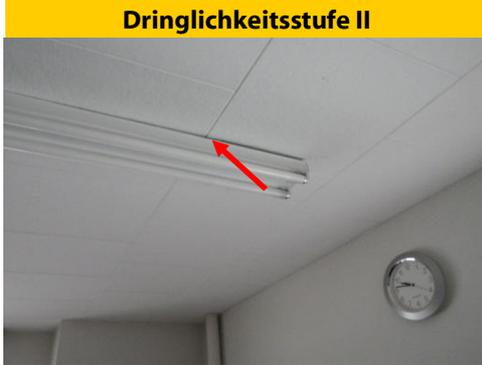
<p>Bemerkungen: -</p>	<p>Sanierung vor baulichen Eingriffen durch instruiertes Personal gemäss SUVA-Factsheet 33031</p> <p>Entsorgung SUVA-Factsheet 33039</p>
<p>Mat.-Nr. 2</p> <p>Gebäude: Mittelbau Geschoss: OG Raum: Büro</p> <p>Bauteil: FL Leuchten Decke</p> <p>Baustoff: Asbestkarton</p> <p>Ausmass: 9 X 1 m Befund: asbesthaltig 3) schwachgebunden wichtige Menge 3)</p>	<p style="background-color: yellow; text-align: center;">Dringlichkeitsstufe II</p>

<p>Bemerkungen: -</p>	<p>Sanierung vor baulichen Eingriffen (Neubeurteilung alle 2–5 Jahre) durch instruiertes Personal gemäss SUVA-Factsheet 33036</p> <p>Entsorgung in Deponie Typ E (VVEA) (SUVA-Factsheet 33063)</p>

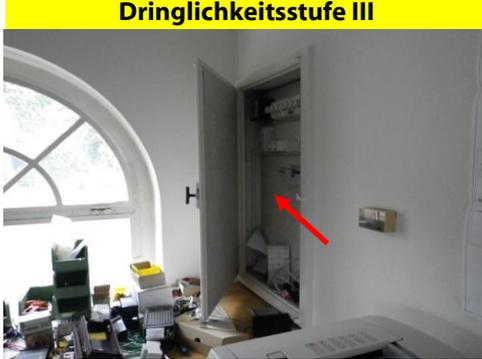
<p>Mat.-Nr. 4</p> <p>Gebäude: Mittelbau Geschoss: OG Raum: Büro</p> <p>Bauteil: Elektrotableau</p> <p>Baustoff: Faserzement</p> <p>Ausmass: 0.8 m² Befund: asbesthaltig 3) festgebunden signifikante Menge 3)</p>	<p style="background-color: yellow; text-align: center;">Dringlichkeitsstufe III</p>

<p>Bemerkungen: -</p>	<p>Sanierung vor baulichen Eingriffen durch instruiertes Personal gemäss SUVA-Publikation 84053 (Seiten 18/19)</p> <p>Entsorgung in Deponie Typ B (VVEA) (SUVA-Factsheet 33064)</p>

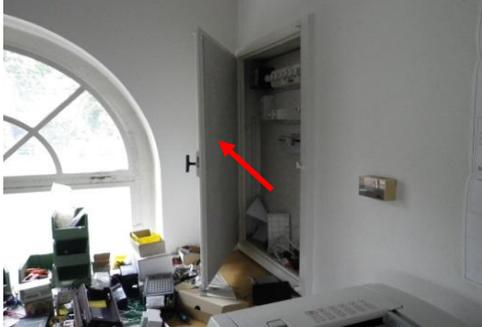
Materialbeschreibung, Befund, Ausmass geschätzt	Dringlichkeit ¹⁾ , Foto	Empfohlene Massnahmen/Entsorgung
<p>Mat.-Nr. 5</p> <p>Gebäude: Mittelbau Geschoss: OG Raum: Büro</p> <p>Bauteil: Tür zu Elektrotabelleau</p> <p>Baustoff: Asbestkarton</p> <p>Ausmass: 0.8 m² Befund: asbesthaltig 3) schwachgebunden wichtige Menge 3)</p>	<p style="text-align: center;">Dringlichkeitsstufe I</p>

<p>Bemerkungen: -</p>	<p>Sanierung veranlassen, Ausführung durch instruiertes Personal Demontage ganze Tür, Verpackung in doppeltem, luftdicht verschliessbarem Sack, fachgerechte Abfalltrennung</p> <p>Entsorgung in Deponie Typ E (VVEA) (SUVA-Factsheet 33063)</p>
<p>Mat.-Nr. 9</p> <p>Gebäude: Mittelbau Geschoss: OG Raum: Lager 1</p> <p>Bauteil: lose Platten</p> <p>Baustoff: Faserzement</p> <p>Ausmass: 20 m² Befund: asbesthaltig 3) festgebunden signifikante Menge 3)</p>	<p style="text-align: center;">Dringlichkeitsstufe III</p>

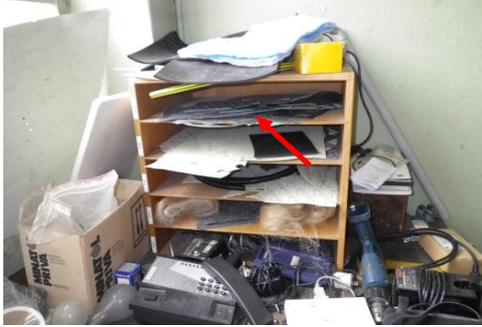
<p>Mat.-Nr. 17</p> <p>Gebäude: Mittelbau Geschoss: EG Raum: Werkstatt</p> <p>Bauteil: Dichtungsplatten lose</p> <p>Baustoff: Klinger Oilit</p> <p>Ausmass: < 0.5 m² Befund: asbesthaltig 3) schwachgebunden signifikante Menge 3)</p>	<p style="text-align: center;">Dringlichkeitsstufe II</p>

<p>Bemerkungen: -</p>	<p>Sanierung vor baulichen Eingriffen (Neubeurteilung alle 2-5 Jahre) durch SUVA-anerkanntes Sanierungsunternehmen sinngemäss SUVA-Factsheet 33036</p> <p>Entsorgung in Deponie Typ E (VVEA) (SUVA-Factsheet 33064)</p>

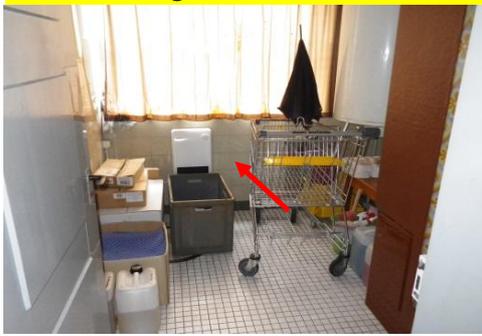
Materialbeschreibung, Befund, Ausmass geschätzt	Dringlichkeit1), Foto	Empfohlene Massnahmen/Entsorgung
2) Befund aufgrund Analyse, vgl. Beilage 3 3) Befund aufgrund Erfahrung 4) Befund aufgrund vorsorglicher Annahme (Mangels Analyse oder Probe)		
<p>Mat.-Nr. 20</p> <p>Gebäude: Mittelbau Geschoss: EG Raum: Dusche</p> <p>Bauteil: Wandfliesen beige</p> <p>Baustoff: Fliesenkleber/Fugenmasse e Ausmass: 15 m² Befund: asbesthaltig 2) festgebunden <1% (Spuren)</p>	<p style="text-align: center;">Dringlichkeitsstufe III</p>

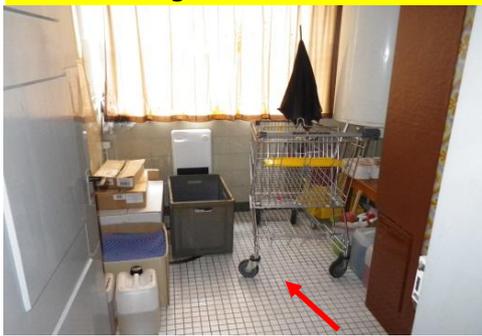
<p>Bemerkungen: -</p>	<p>Sanierung vor baulichen Eingriffen durch SUVA-anerkanntes Sanierungsunternehmen in Sanierungszone gemäss EKAS 6503, evtl. unter erleichterten Bedingungen</p> <p>Entsorgung in Deponie Typ E (VVEA) (SUVA-Factsheet 33063)</p>
<p>Mat.-Nr. 21</p> <p>Gebäude: Mittelbau Geschoss: EG Raum: Dusche</p> <p>Bauteil: Bodenfliesen weiss</p> <p>Baustoff: Fliesenkleber/Fugenmasse e Ausmass: 5 m² Befund: asbesthaltig 2) festgebunden <1% Chrysotil</p>	<p style="text-align: center;">Dringlichkeitsstufe III</p>

<p>Bemerkungen: -</p>	<p>Sanierung vor baulichen Eingriffen durch SUVA-anerkanntes Sanierungsunternehmen in Sanierungszone gemäss EKAS 6503, evtl. unter erleichterten Bedingungen (zusammen mit Mat.-Nr. 20)</p> <p>Entsorgung in Deponie Typ E (VVEA) (SUVA-Factsheet 33063)</p>

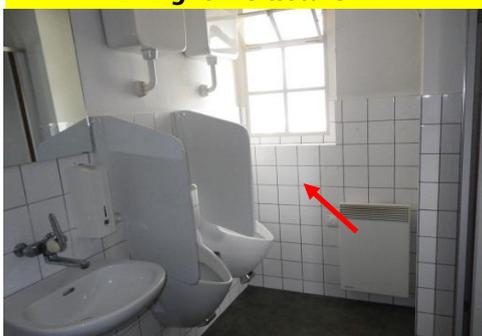
<p>Mat.-Nr. 24</p> <p>Gebäude: Mittelbau Geschoss: EG Raum: WC</p> <p>Bauteil: Wandfliesen weiss</p> <p>Baustoff: Fliesenkleber/Fugenmasse e Ausmass: 6 m² Befund: asbesthaltig 2) festgebunden <1% [Spuren] Chrysotil</p>	<p style="text-align: center;">Dringlichkeitsstufe III</p>

<p>Bemerkungen: -</p>	<p>Sanierung vor baulichen Eingriffen durch SUVA-anerkanntes Sanierungsunternehmen in Sanierungszone gemäss EKAS 6503, evtl. unter erleichterten Bedingungen, unter erleichterten Bedingungen</p> <p>Entsorgung in Deponie Typ E (VVEA) (SUVA-Factsheet 33063)</p>

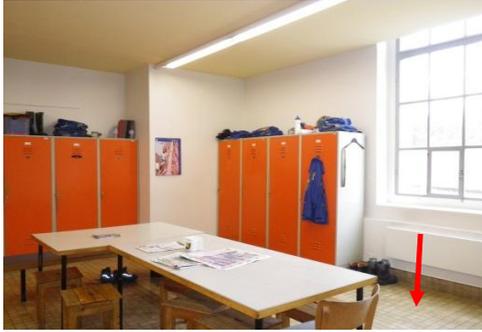
Materialbeschreibung, Befund, Ausmass geschätzt	Dringlichkeit¹⁾, Foto	Empfohlene Massnahmen/Entsorgung
<p>1) Dringlichkeitsstufen gemäss Publikation "Asbest in Innenräumen", Forum Asbest Schweiz, Juli 2008 2) Befund aufgrund Analyse, vgl. Beilage 3 3) Befund aufgrund Erfahrung 4) Befund aufgrund vorsorglicher Annahme (Mangels Analyse oder Probe)</p>		
<p>Mat.-Nr. 30</p> <p>Gebäude: Mittelbau Geschoss: EG Raum: Aufenthaltsraum</p> <p>Bauteil: Bodenfliesen beige</p> <p>Baustoff: Fliesenkleber/Fugenmasse</p> <p>Ausmass: 40 m² Befund: asbesthaltig 2) festgebunden <1% Chrysotil</p>	<p style="text-align: center;">Dringlichkeitsstufe III</p>

<p><i>Bemerkungen:</i> inkl. Treppenstufen zur Werkstatt</p>	<p>Sanierung vor baulichen Eingriffen durch SUVA-anerkanntes Sanierungsunternehmen in Sanierungszone gemäss EKAS 6503, evtl. unter erleichterten Bedingungen</p> <p>Entsorgung in Deponie Typ E (VVEA) (SUVA-Factsheet 33063)</p>

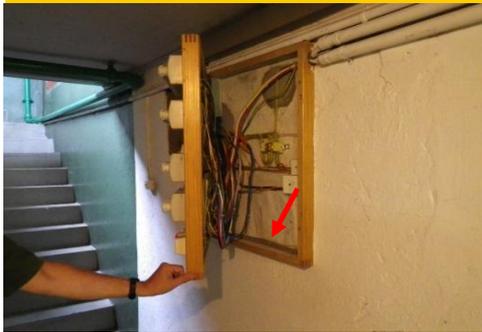
<p>Mat.-Nr. 38</p> <p>Gebäude: Mittelbau Geschoss: UG 2 Raum: bei Treppe</p> <p>Bauteil: Elektrotableau</p> <p>Baustoff: Asbestkarton / Faserzement</p> <p>Ausmass: 1 x <0.5 m² Befund: asbesthaltig 3) AZ: festgebunden AK: schwachgebunden wichtige Menge 3)</p>	<p style="text-align: center;">Dringlichkeitsstufe II</p>

<p><i>Bemerkungen:</i> Abdeckplatte Asbestzement (AZ), Asbestkartons (AK) innen am Rahmen</p>	<p>Sanierung vor baulichen Eingriffen (Neubeurteilung alle 2-5 Jahre) durch SUVA-anerkanntes Sanierungsunternehmen gemäss SUVA-Factsheet 33036</p> <p>Entsorgung in Deponie Typ E (VVEA) (SUVA-Factsheet 33063)</p>
<p>Mat.-Nr. 39</p> <p>Gebäude: Mittelbau Geschoss: UG 2 Raum: Gang</p> <p>Bauteil: Rohrleitungs-Flansche</p> <p>Baustoff: Dichtungsring</p> <p>Ausmass: 8 Stück Befund: asbesthaltig 3) schwachgebunden signifikante Menge 3)</p>	<p style="text-align: center;">Dringlichkeitsstufe II</p>

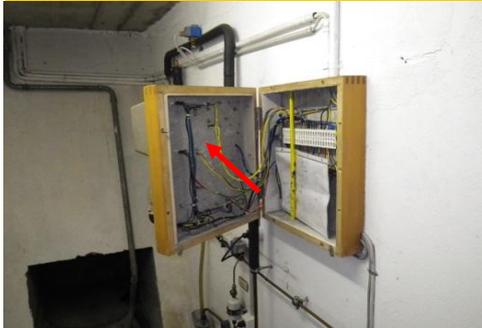
<p>Bemerkungen: -</p>	<p>Sanierung vor baulichen Eingriffen durch instruiertes Personal gemäss SUVA-Factsheet 33031</p> <p>Entsorgung in Deponie Typ B (VVEA) (SUVA-Factsheet 33064)</p>
<p>Mat.-Nr. 41</p> <p>Gebäude: Mittelbau Geschoss: UG 2 Raum: Gang</p> <p>Bauteil: Elektrotableau</p> <p>Baustoff: Asbestkarton / Faserzement</p> <p>Ausmass: 1 x <0.5 m² Befund: asbesthaltig 3) schwachgebunden wichtige Menge 3)</p>	<p>Dringlichkeitsstufe II</p>

<p>Bemerkungen: -</p>	<p>Sanierung vor baulichen Eingriffen (Neubeurteilung alle 2–5 Jahre) durch SUVA-anerkanntes Sanierungsunternehmen gemäss SUVA-Factsheet 33036</p> <p>Entsorgung in Deponie Typ E (VVEA) (SUVA-Factsheet 33063)</p>

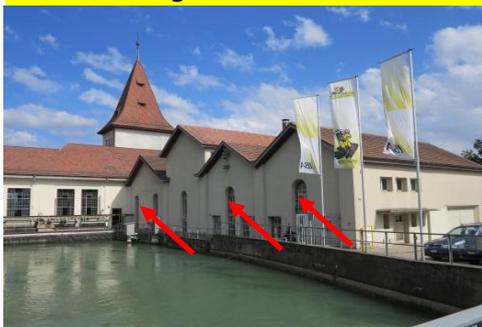
<p>Mat.-Nr. 64 zusätzlich: 7, 8, 11, 14, 15, 22, 25, 27, 31, 35</p> <p>Gebäude: Mittelbau Geschoss: alle Raum: alle</p> <p>Bauteil: Metallrahmenfenster</p> <p>Baustoff: Fensterkitt</p> <p>Ausmass: 80 m³ Befund: asbesthaltig 2) festgebunden</p>	<p>Dringlichkeitsstufe III</p>

<p>Bemerkungen: -</p>	<p>Sanierung vor baulichen Eingriffen durch instruiertes Personal gemäss SUVA-Factsheet 33043</p> <p>Entsorgung</p>

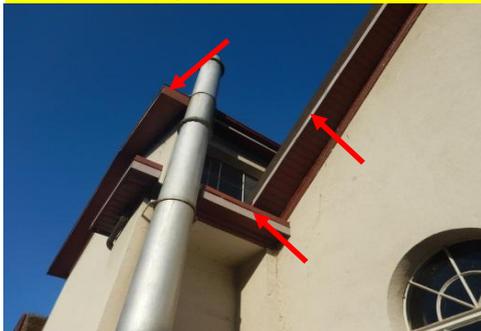
<p>Mat.-Nr. 105</p> <p>Gebäude: Mittelbau Geschoss: OG Raum: Dach aussen</p> <p>Bauteil: Dachblende</p> <p>Baustoff: Faserzement</p> <p>Ausmass: 100 m Befund: asbesthaltig 3) festgebunden signifikante Menge 3)</p>	<p style="background-color: yellow; text-align: center;">Dringlichkeitsstufe III</p>

<p>Bemerkungen: -</p>	<p>Sanierung vor baulichen Eingriffen durch instruiertes Personal gemäss SUVA-Factsheet 33031</p> <p>Entsorgung in Deponie Typ B (VVEA) (SUVA-Factsheet 33064)</p>
<p>Mat.-Nr. 144</p> <p>Gebäude: Mittelbau Geschoss: OG Raum: Estrichraum</p> <p>Bauteil: Dampfsperre</p> <p>Baustoff: bituminöse Matte</p> <p>Ausmass: 350 m² Befund: asbesthaltig 2) festgebunden Chrysotil <1%</p>	<p style="background-color: yellow; text-align: center;">Dringlichkeitsstufe III</p>

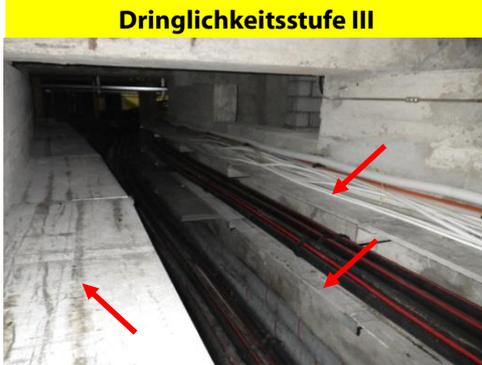
<p>Bemerkungen: intakt, mit darüber geschraubter Kunststoffplatte</p>	<p>Sanierung vor baulichen Eingriffen durch instruiertes Personal gemäss SUVA-Publikation 84053 (Seiten 18/19)</p> <p>Entsorgung in Deponie Typ B (VVEA) (SUVA-Factsheet 33064)</p>
<p>Mat.-Nr. 53</p> <p>Gebäude: Anbau Geschoss: UG 3 Raum: Kabelkanal</p> <p>Bauteil: Kabelbankette</p> <p>Baustoff: Faserzement</p> <p>Ausmass: 70 cm x 170 m Befund: asbesthaltig 3) festgebunden signifikante Menge 3)</p>	<p style="background-color: yellow; text-align: center;">Dringlichkeitsstufe III</p>

<p>Bemerkungen: -</p>	<p>Sanierung vor baulichen Eingriffen durch instruiertes Personal gemäss SUVA-Factsheet 33031</p> <p>Entsorgung in Deponie Typ B (VVEA) (SUVA-Factsheet 33064)</p>

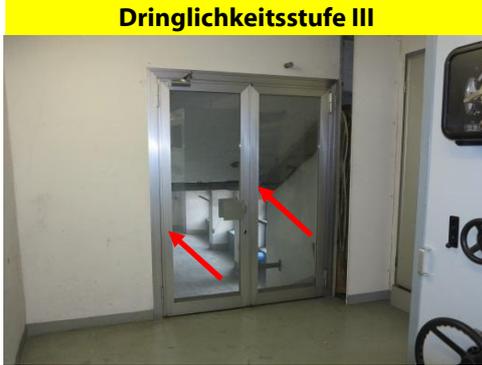
<p>Mat.-Nr. 55</p> <p>Gebäude: Anbau Geschoss: UG 1 Raum: bei Relaisraum</p> <p>Bauteil: Aluminiumtüre</p> <p>Baustoff: Fensterkitt</p> <p>Ausmass: 4 m² Befund: asbesthaltig 2) festgebunden <1% Chrysotil</p>	<p style="background-color: yellow; text-align: center;">Dringlichkeitsstufe III</p>

<p>Bemerkungen: -</p>	<p>Sanierung vor baulichen Eingriffen durch instruiertes Personal gemäss SUVA-Factsheet 33043</p> <p>Entsorgung SUVA-Factsheet 33039</p>
