# Burg Niedergösgen — die archäologischen Untersuchungen in der Schlosskirche

Ylva Backman

Im Rahmen der Sanierung der Schlosskirche Niedergösgen wurden 1993 alle Böden im Kircheninnern herausgerissen und das Bodenniveau um etwa 20 Zentimeter abgetieft. Unmittelbar unter dem modernen Boden kamen mächtige Mauerreste – Ringmauer, Zisternenbau, Wohntrakt – der ehemaligen Burg Niedergösgen oder Falkenstein¹ zum Vorschein, was die Kantonsarchäologie veranlasste, eine kleine Ausgrabung durch-

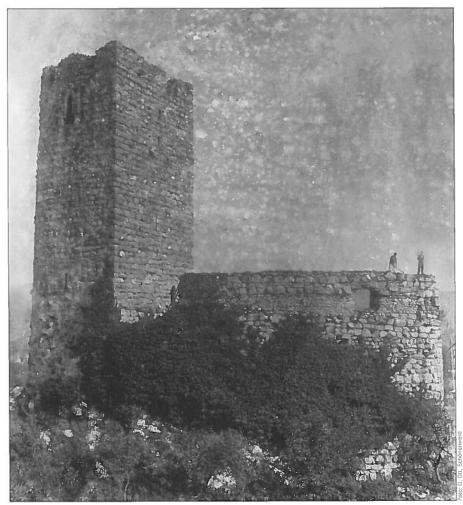
Abb.1 Burgruine Niedergösgen vor dem Abbruch 1902/03.

den Schlosshof. Dieser letzte Zustand wurde zeichnerisch von J. R. Rahn (Abb. 5) um 1892 und fotografisch von O. Ott kurz nach 1900 (Abb. 1) aufgenommen. Rahn verdanken wir neben einer Aufsicht der Ruine auch eine kommentierte Planaufnahme der Mauerzüge.<sup>8</sup>

die Steinlagen unregelmässiger sind (vgl. Abb. 1). Der Übergang zur Ringmauer ist hier fliessend und nicht genau erkennbar. Der Anschluss ist hingegen in der Nordost- und in der Südwestecke gut sichtbar. Die Eckverbände des Turmes aus länglichen Kalksteinquadern reichen bis zur Höhe der Ringmauer; auch das Mauerwerk scheint etwas ebenmässiger als an der Nordseite zu sein. Hier wird deutlich, dass der Turm auf die Ringmauer aufgesetzt worden ist (Abb. 8).

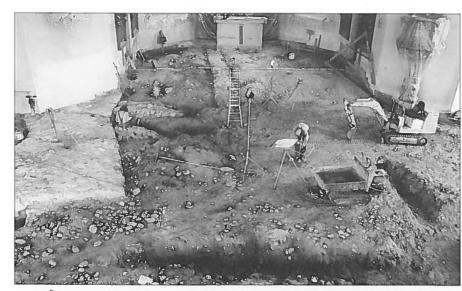
Abb. 4 Übersicht. Links im Bild die Südost-Ecke des Gebäudes B (Zisternenbau). Gegen Nordosten.

wurden die Arbeiten auf ein absolutes Minimum beschränkt. Während insgesamt 7 Tagen konnten drei Mitarbeiter der Kantonsarchäologie die bereits aufgedeckten Mauern freilegen und dokumentieren, um zumindest die zeitliche Abfolge innerhalb der Mauern zu klären (Abb. 4). Dabei wurden die am höchsten gelegenen Mauerkronen im Westen und Norden erfasst (OK 402.16 m ü.M.), hingegen sind trotz mehreren Sondierschnitten keine Mauerreste im talseitigen Ostteil zum Vorschein gekommen (UK 401.09). Zusätzlich zu den Sondierschnitten im Ostteil wurde eine kleine Sondierung im Bereich des Maueranschlusses zwischen dem Turm (Mauer 9) und Gebäude B (Mauer 3) bis zu den Mauerunterkanten durchgeführt. Wegen der beschränkten Aushubtiefe von 20 bis 30 Zentimetern konnte die Mauerunterkante lediglich bei den Mauern 1, 2 und 10 aufgenommen werden, da der Fels an diesen Stellen besonderes hoch zutage trat (OK 401.20).

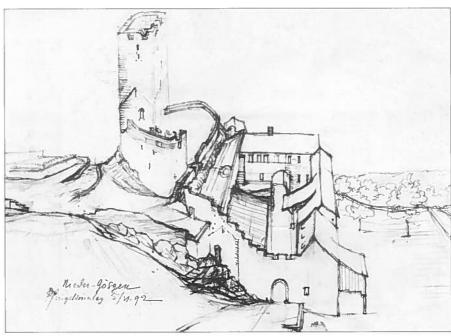
Abb. 5 Schloss Nieder-Gösgen. Zeichnung von J.R. Rahn, 1892 (Zentralbibliothek Zürich, Graphische Sammlung, Rahn Mappe XVI, Nr. 49).

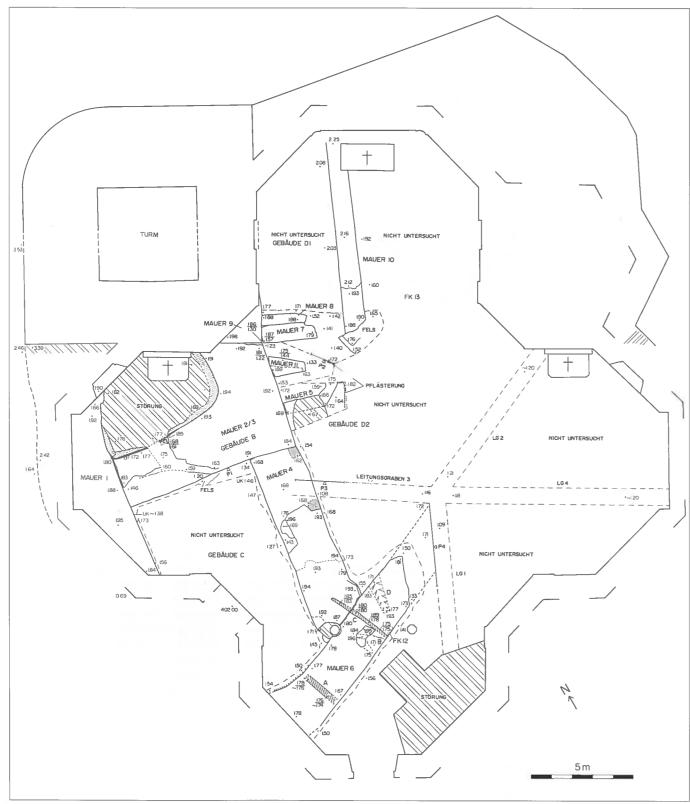
Abb. 7 Gesamtplan.

# Phase 1: Ringmauer, Turm, Zisternenbau B und Wohntrakt C (Abb. 7)

# Phase 2: Brand und Wiederaufbau (Abb. 7)

Am Nordrand dieser Grabungsfläche zeigte sich ein letzter Rest einer Bollensteinpflästerung, die mit der Mauer 5 rechnete (OK 401.82). Einen Meter nördlich davon kam ein weiterer kleiner Rest der Hofpflästerung zum Vorschein (vgl. Abb. 7, Profil 2). Dies war eines der wenigen erhaltenen Gehniveaus auf der Grabung.

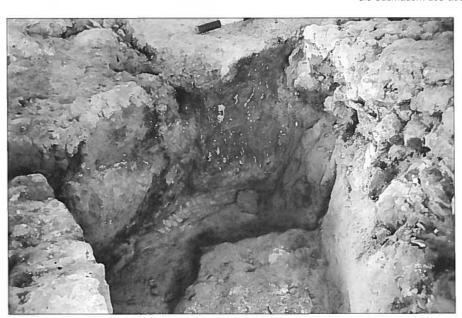
Abb. 11 Maueranschluss zwischen dem Zisternenbau B und dem Turm. Oben links die Ostmauer M3, oben rechts die Turmmauer M9. Der graue Mörtel überdeckt teilweise die Mauerfronten, befindet sich sowohl in der Fuge als auch unter der Turmmauer M9. Links Mauer M11 (Gebäude D2), rechts Mauer M7 (Gebäude D1). Gegen Norden.

zu diesem Zweck eine kleine Sondierung im Bereich des Maueranschlusses zwischen Mauer 3 (Gebäude B) und Mauer 9 (Turm) anlegten. Es zeigte sich, dass beide Fundamente direkt auf dem Felsen standen (Mauerunterkante 401.22 beziehungsweise 401.30). Vom Mauerwerk her war kein Unterschied erkennbar; die stratigrafische Mauerabfolge liess sich weder in der Fläche noch im Profil sicher bestimmen (Abb. 10). Mauer 3 schien der Turmmauer M9 gegenüber eher ausgebrochen zu sein. Dies könnte allerdings auf Zufall beruhen, war doch die horizontale Fuge zwischen den Mauerkronen mit viel Mörtel bedeckt. Von grösserer Bedeutung war die vertikale Ansicht der Fundamentzone (Abb. 11). An beiden Fundamenten M3 und M9 zeigte sich eine graue, grobgemagerte Mörtelschicht, die zumindest bei Mauer 3 nachträglich aufgetragen worden ist. Der graue Mörtel überdeckte teilweise beide Mauerfronten und fand sich sowohl in der oben erwähnten Mauerfuge als auch unter der Turmmauer M9.

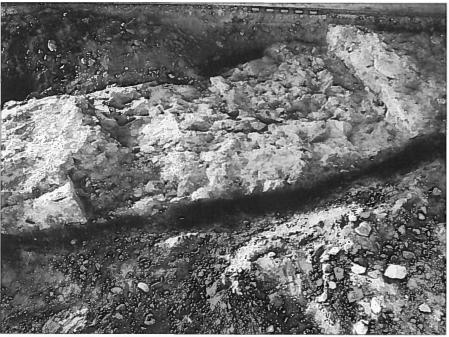
Abb.15 Wohntrakt C. Die Ostmauer M4 mit Türöffnung. Links und rechts Negative von Gewändepfosten, Gegen Nordwesten.

Mauer 4 war im oberen Teil und gegen Westen stark gestört (Abb. 14). Dennoch hatten sich unmittelbar südlich von Gebäude B zwei rechteckige, 40×50 Zentimeter grosse Gewändenegative einer gut 2 Meter breiten Türöffnung erhalten (Abb. 15). Da der Abbruch an dieser Stelle tiefer war als im Südteil, liegt es nahe, dass Schwelle und Gewände bei den Abbrucharbeiten für die neue Kirche gerettet und weiterverwendet worden sind. Offensichtlich gehört diese Tür zu einer älteren Bauphase, ist doch bei der Planaufnahme von Rahn 1892 die Tür weiter gegen Süden eingezeichnet (vgl. Abb. 6). Da bei der Grabung 1993 die Bausubstanz wesentlich geringer war als noch vor 100 Jahren, sind Rahns Beobachtungen in Zusammenhang mit dem ältesten archäologischen Befund leider nur bedingt brauchbar. Sogar das von ihm erwähnte Kellergeschoss im südlichen Teil von Gebäude C ist spurlos verschwunden. So sind vom Zisternenbau B und vom grösseren Wohntrakt C lediglich die Grundrisse erhalten geblieben. Ihre mächtigen Mauern vermitteln ein ungefähres Bild von der Grösse der Bauten, der restliche Ausbau - Raumgliederung und -nutzung, Keller, Türen - der ursprünglichen Phase liegt dagegen im Dunkeln. Ohne Zweifel muss es sich um mehrstöckige, grosse Gebäude gehandelt haben.

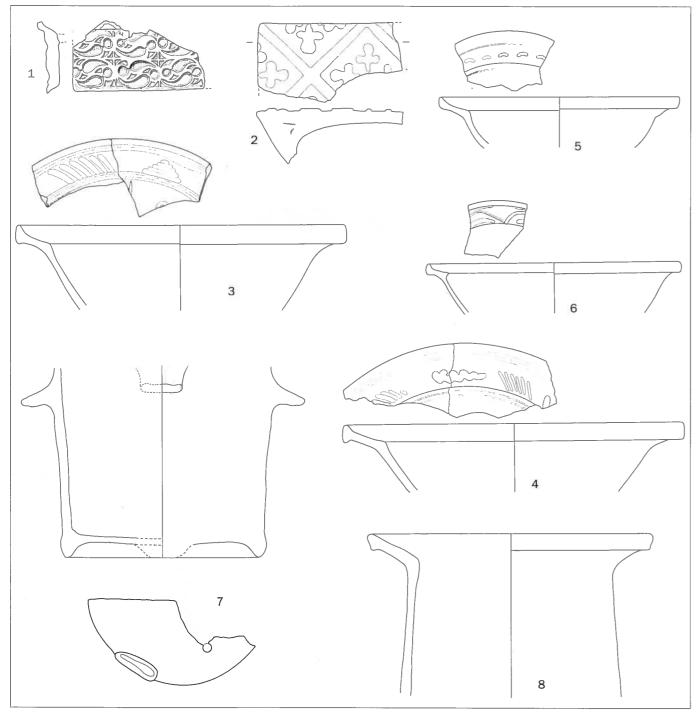
Abb.19 1-2 Ofenkachelfunde aus der Ringmauer M6, wohl um 1500. 3-8 Streufunde aus dem Bauschutt, wohl 17./18. Jahrhundert. M 1;3. (Auswahl)29

Da keine Flächengrabung durchgeführt werden konnte, stammen die spärlichen Funde vorwiegend aus dem Bauschutt und sind keinem Befund sicher zuweisbar. Eine Ausnahme bildet ein kleines «Nest» von Ofenkacheln, die aus einer mit humösem Material verfüllten Vertiefung bei der südlichen Ringmauer M6 geborgen wurden (Abb. 19,1-2). Neben vielen Tubusfragmenten kamen Scherben von grünglasierten, reliefierten Blatt- und Gesimskacheln zum Vorschein, die wohl um 1500 zu datieren sind.27 Im Fundmaterial aus dem Bauschutt fanden sich zahlreiche Zeugnisse des täglichen Lebens: Knochenreste von Speiseabfällen, Eisenobjekte und Glasfragmente - vor allem von Flaschen. Die Keramikscherben stammen grösstenteils von Tischgeschirr, besonders von Schüsseln in verschiedenen Ausführungen. Sowohl Schüsseln mit Malhorndekor als auch «fayenceartige» Exemplare mit blauem Pinseldekor auf weiss glasiertem Untergrund liegen vor (Abb. 19,3-6). Bei einem geraden Henkeltopf auf kleinen Standknubben (Abb. 19,7) handelt es sich wahrscheinlich um ein Vorratsgefäss. Der Boden war an einer Stelle durchlocht - hat man vielleicht versucht, das Gefäss mit einem Draht zu flicken? Schliesslich ist auch ein Nachttopf - auf der Innenseite grün glasiert und damit wasserdicht - zu erwähnen (Abb. 19,8). Die Geschirrkeramik stammt gesamthaft aus dem 17./18. Jahrhundert, es kamen keine mittelalterlichen Funde zum Vorschein.

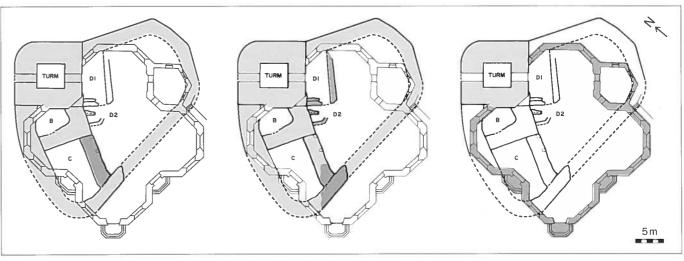
Abb. 20 Phasenplan. Phase 1 (Mitte 13. bis Mitte 15. Jh.): Ringmauer, Turm A, Zisternenbau B, Wohntrakt C. Phase 2 (um 1500–1798): Wiederaufbau, neue Hofüberbauung. Phase 3 (1902–1904): Abbruch und Neubau der Schlosskirche.

Die um die Mitte des 13. Jahrhunderts errichtete Burg Niedergösgen oder Falkenstein bestand in ihrer ersten Bauphase zumindest aus Ringmauer, dem heutigen Turm A und einem turmartigen Gebäude B mit eingebauter Zisterne im Untergeschoss (vgl. Abb. 20, a). Mutmassliche Nebenbauten haben sich auf dem Burghügel nicht erhalten, dürften aber vorhanden gewesen sein. Da die untere Umfassungsmauer teilweise aus der ersten Phase stammt, lag der Wirtschaftstrakt wahrscheinlich bereits von Anfang an unterhalb der Burg.

Brandspuren im Innern der Anlage zeugen von einer Zerstörung, der ein Wiederaufbau folgte (Phase 2, Abb. 20, b). Negative von Gerüstbalken zeigen, dass der südliche Ringmauerabschnitt M6 und der anschliessende Teil von Wohntrakt C wahrscheinlich abgebrochen und wieder völlig neu aufgeführt worden sind. Wie weit der Abbruch auch die anderen Bauteile betroffen hat, ist wegen der meist nur in wenigen Steinlagen erhaltenen Mauern nicht mehr erkennbar. Auch die zweite Phase ist mit archäologischen Methoden kaum datierbar. Möglicherweise können wir aber diese Bauarbeiten mit einem schriftlich überlieferten Wiederaufbau aus der Zeit um 1500 zusammenbringen. Nachdem die Solothurner die Burg Falkenstein um 1444 zerstört hatten, wurde sie ab Ende des 15. Jahrhunderts zum Landvogteisitz umgebaut. Aus den Schriftquellen geht hervor, dass zuerst Turm und Wohntrakt (Gebäude B und C?) wiederhergestellt wurden, später auch die Wirtschaftsbauten im unteren

Nach der endgültigen Zerstörung um 1798 blieb die Burgruine Niedergösgen bis zum Bau der neuen Schlosskirche um 1903/04 stehen (Abb. 20, c).
